รายงานผลการปฏิบัติตามมาตรการป้องกันและแก้ไขผลกระทบสิ่งแวดล้อม  
และมาตรการติดตามตรวจสอบผลกระทบสิ่งแวดล้อม  
(ระยะดำเนินการ)  
ระหว่างเดือน มกราคม - มิถุนายน พ.ศ. 2566

# THE LAKES CONDOMINIUM

โครงการ ไรมอน ทาวเวอร์ ปัจจุบันเปลี่ยนชื่อเป็น โครงการ เดอะ เลคส์  
เจ้าของโครงการ นิติบุคคลอาคารชุด เดอะ เลคส์  
เลขที่ 123 ถนน รัชดาภิเษก แขวง คลองเตย เขตคลองเตย กรุงเทพมหานคร  
โทรศัพท์ 02-2612249-50

กรกฎาคม 2566

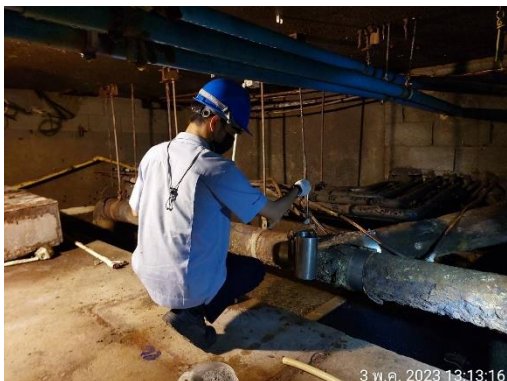
น้ำเข้าระบบ

จากการตรวจวัดประสิทธิภาพระบบบำบัดน้ำเสียพบว่าบริเวณจุดระบายน้ำออกนอกโครงการ พารามิเตอร์ส่วนใหญ่เป็นไปตามมาตรฐานกำหนด อ้างอิงตามประกาศกระทรวงทรัพยากรธรรมชาติและสิ่งแวดล้อม เรื่องกำหนดมาตรฐานควบคุมการระบายน้ำทิ้งจากอาคารบางประเภทและบางขนาด ประเภท ข ตีพิมพ์ในราชกิจจานุเบกษา เล่มที่ 122 ตอนที่ 125ง ลงวันที่ 29 ธันวาคม 2548

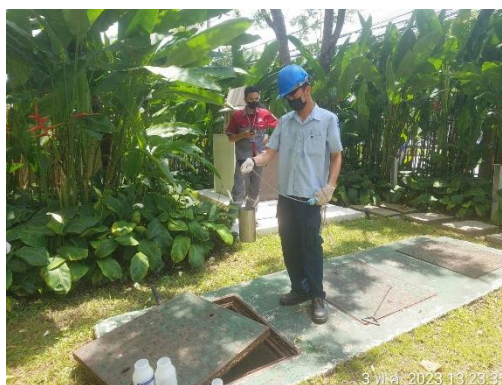
#### ภาพที่ 3.5.4-1 การเก็บตัวอย่างน้ำเพื่อตรวจสอบประสิทธิภาพระบบบำบัดน้ำเสีย

จุดระบายน้ำออกนอกโครงการ

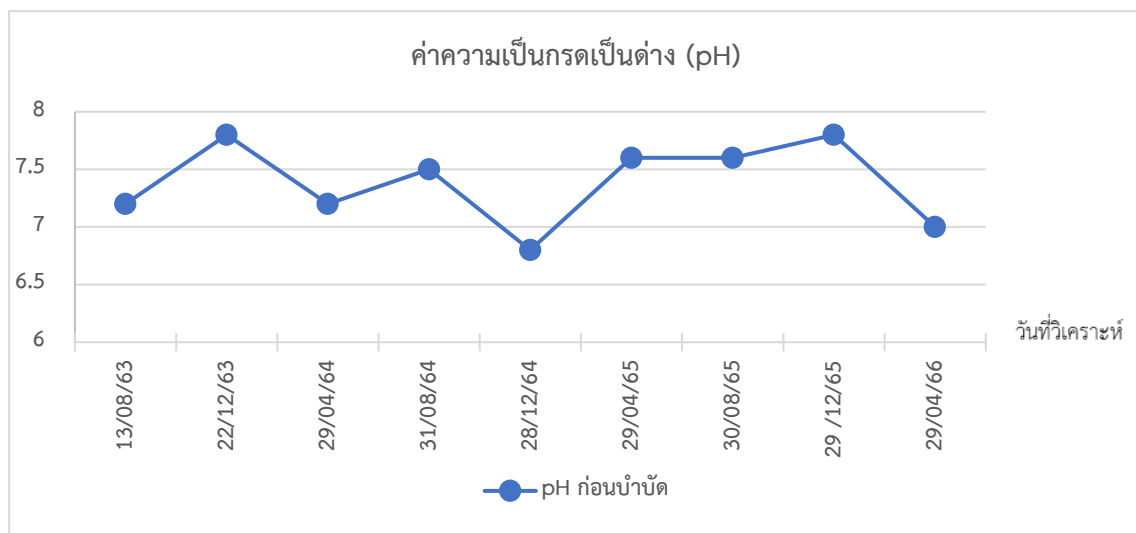
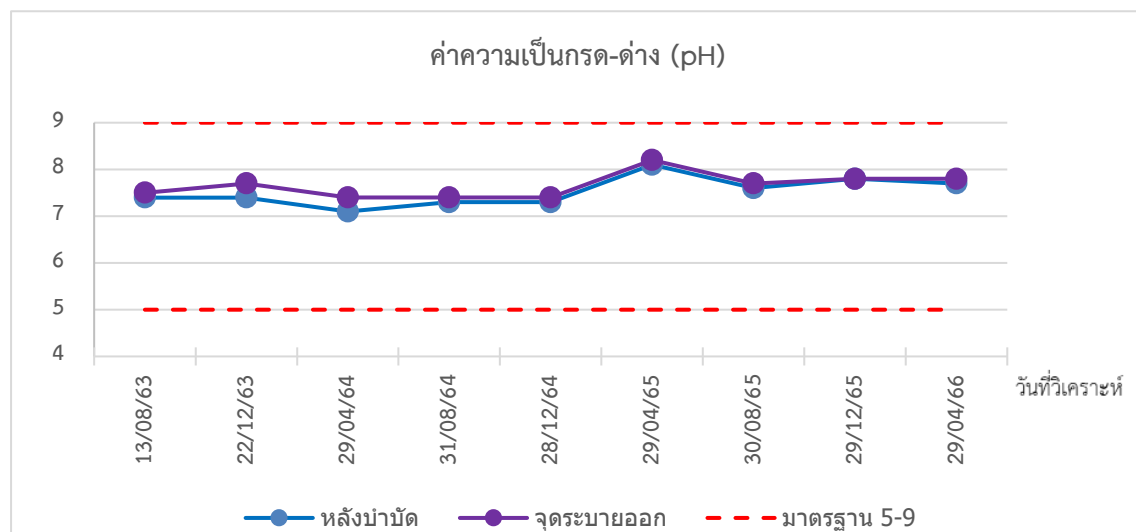
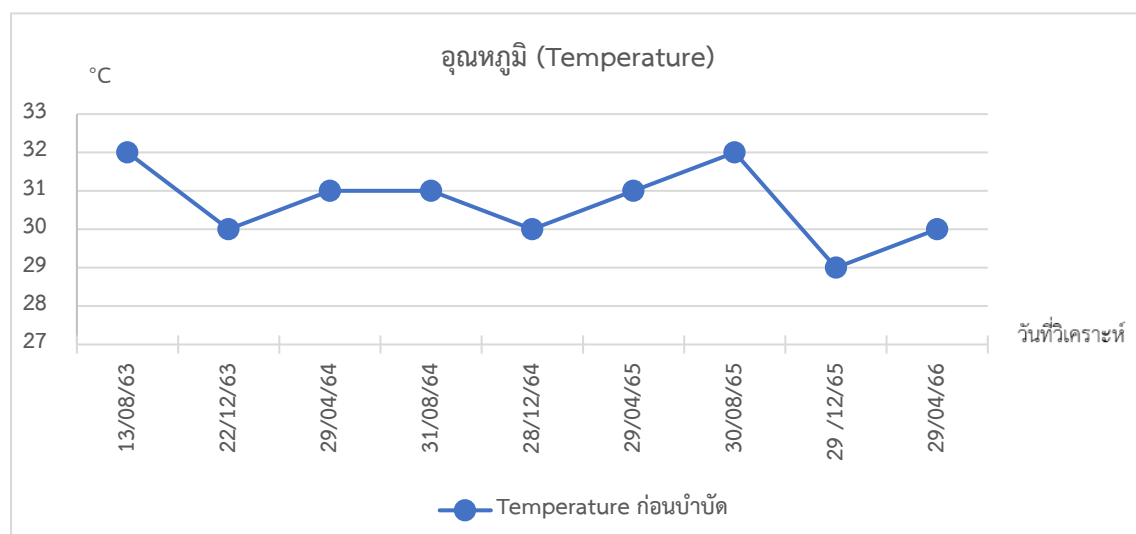
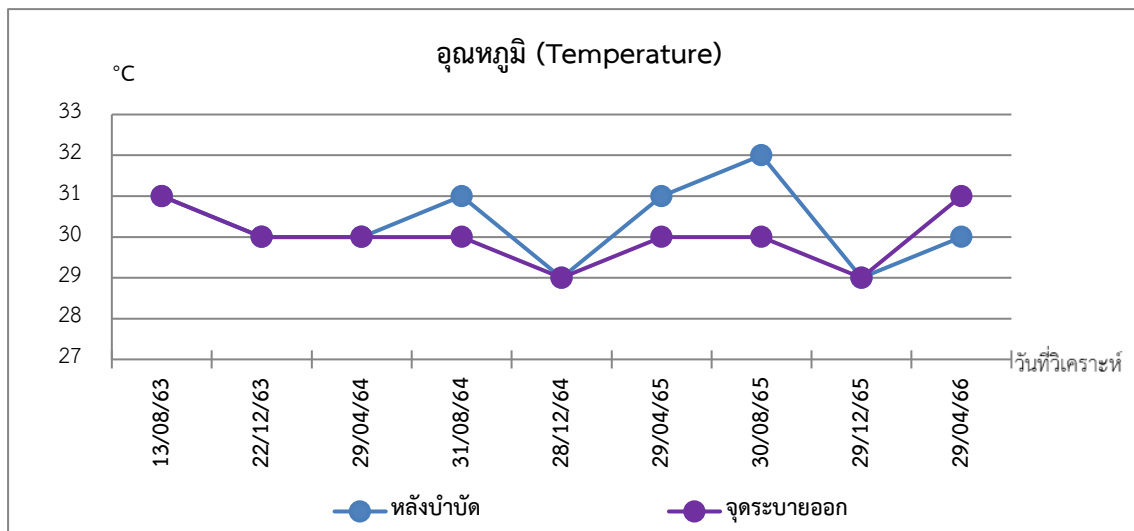
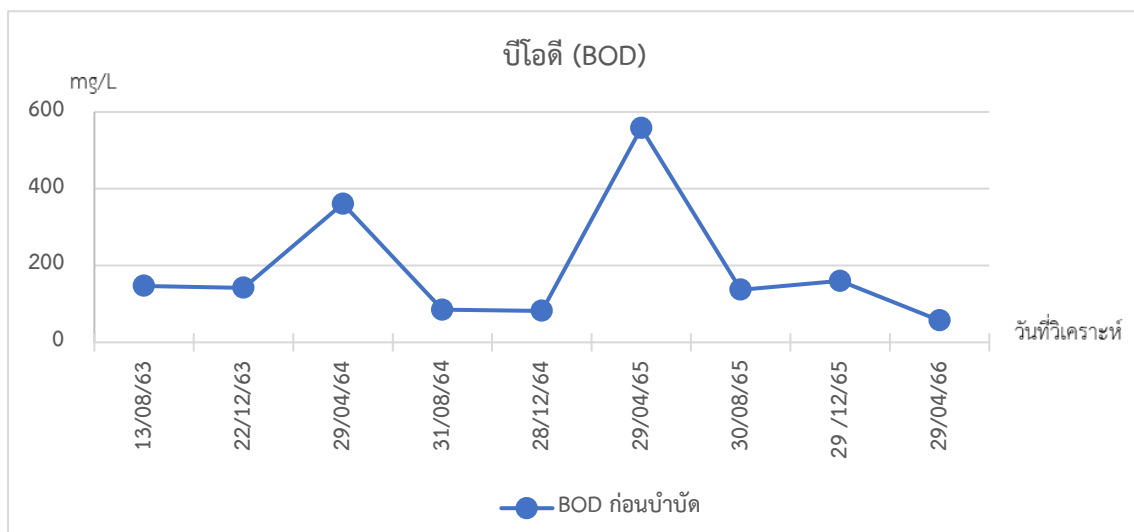
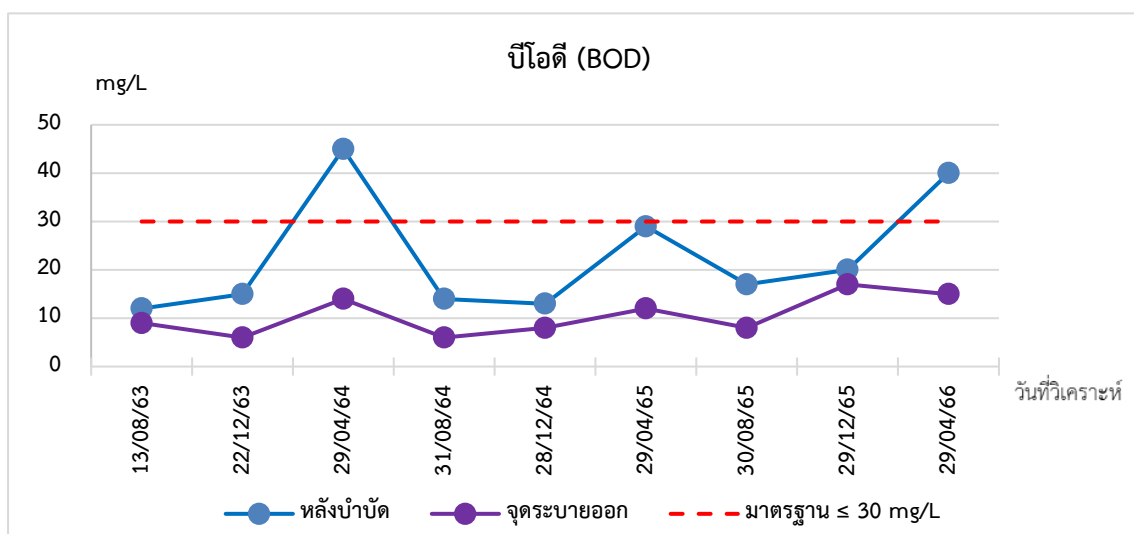
ภาพที่ 3.5.4-2 กราฟเปรียบเทียบประสิทธิภาพระบบบำบัดน้ำเสีย

เมื่อเทียบผลการตรวจสอบประสิทธิภาพระบบบำบัดน้ำเสียตั้งแต่ ปี 2563 - ปัจจุบันพบว่า บริเวณ  
จุดระบายน้ำออกนอกโครงการ **พารามิเตอร์ส่วนใหญ่เป็นไปตามมาตรฐานกำหนด** อ้างอิงตามประกาศกระทรวง  
ทรัพยากรธรรมชาติและสิ่งแวดล้อม เรื่องกำหนดมาตรฐานควบคุมการระบายน้ำทิ้งจากอาคารบางประเภทและบาง  
ขนาด ประเภท ข ตีพิมพ์ในราชกิจจานุเบกษา เล่มที่ 122 ตอนที่ 125ง ลงวันที่ 29 ธันวาคม 2548
