## เอกสารแนบที่ 2.21

กิจกรรมส่งเสริมด้านความปลอดภัย

# ส่วน เหมือง

รายงานผลการดำเนินงาน  
ด้านความปลอดภัย อาชีวอนามัย  
และสภาพแวดล้อมในการทำงาน

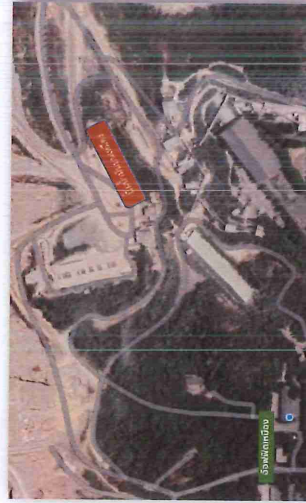
## ทำแนวกันไฟป่าที่มีน้ำมันเชื้อเพลิงบนเหมือง
