บทที่ 2 ผลการดำเนินการตามมาตรการป้องกันและแก้ไขผลกระทบสิ่งแวดล้อม

ตารางที่ 2.1-1 ผลการดำเนินการตามมาตรการป้องกันและแก้ไขผลกระทบสิ่งแวดล้อมทั่วไป

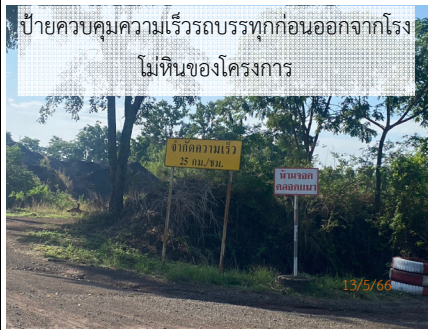
เงื่อนไขตามมาตรการ	ผลการปฏิบัติตามมาตรการ	ปัญหา อุปสรรคที่ไม่สามารถปฏิบัติ ตามมาตรการและแนวทางแก้ไข	ภาพประกอบมาตรการ
3. เสี่ยง 3.1 ให้จำกัดความเร็วรถบรรทุกไม่เกิน 25 กม./ชม. สำหรับรถที่วิ่งภายในโครงการ	- มีป้ายแจ้งเตือนให้ใช้ความเร็วไม่เกิน 25 กม./ชม. ไว้บริเวณเส้นทางขนส่งแร่ภายในพื้นที่โครงการ	- ไม่มี	ป้ายควบคุมความเร็วรถบรรทุกทุกก่อนออกจากโรง โม่หินของโครงการ

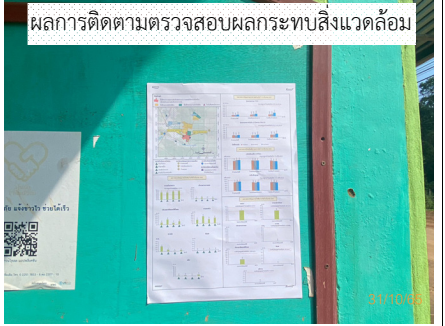
<p>ผลการติดตามตรวจสอบผลกระทบสิ่งแวดล้อม</p>

เงื่อนไขตามมาตรการ	ผลการปฏิบัติตามมาตรการ	ปัญหา อุปสรรคที่ไม่สามารถปฏิบัติ ตามมาตรการและแนวทางแก้ไข	ภาพประกอบมาตรการ
10.3 ให้จัดทำป้ายประชาสัมพันธ์ผลการติดตามตรวจสอบผลกระทบสิ่งแวดล้อม ติดตั้งบริเวณพื้นที่โครงการ และชุมชนบ้านตะแลง หมู่ที่ 11	<ul style="list-style-type: none"> - จัดทำป้ายประชาสัมพันธ์ผลการติดตามตรวจสอบผลกระทบสิ่งแวดล้อม โดยติดตั้งบริเวณพื้นที่โครงการ และหมู่ที่ 11 บ้านตะแลง เพื่อประชาสัมพันธ์ให้ประชาชนรับทราบ - ดูแลรักษาป้ายดังกล่าวให้มีสภาพที่ดีเสมอ และจะมีการเปลี่ยนแปลงข้อมูลทุก 6 เดือน 	- ไม่มี

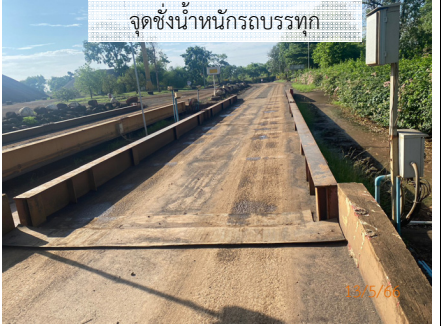
เงื่อนไขตามมาตรการ	ผลการปฏิบัติตามมาตรการ	ปัญหา อุปสรรคที่ไม่สามารถปฏิบัติ ตามมาตรการและแนวทางแก้ไข	ภาพประกอบมาตรการ
7. คมนาคม 7.1 กำหนดน้ำหนักบรรทุกและความเร็วรถบรรทุก แร่ให้เป็นไปตามที่ทางราชการกำหนด โดยเฉพาะ เส้นทางภายในโครงการ และเส้นทางภายนอก โครงการให้ใช้ความเร็วไม่เกิน 25 กม./ชม. ทั้งนี้เพื่อ รักษาสภาพถนนไม่ให้เกิดการชำรุดเสียหายอีกทั้ง กำชับพนักงานระมัดระวังเป็นพิเศษเพื่อป้องกันการ พังกระจายของฝุ่นละออง และอุบัติเหตุที่จะเกิดขึ้น	- ควบคุมน้ำหนักบรรทุกโดยการชั่งน้ำหนักก่อนออก นอกพื้นที่โครงการ และควบคุมความเร็วรถบรรทุกให้ เป็นไปตามที่ทางราชการกำหนด โดยกำชับคนขับรถให้ขับ รถโดยใช้ความเร็วไม่เกิน 25 กม./ชม. และ ประชาสัมพันธ์ให้เพิ่มความระมัดระวังเมื่อขับผ่านพื้นที่ ชุมชน	- ไม่มี

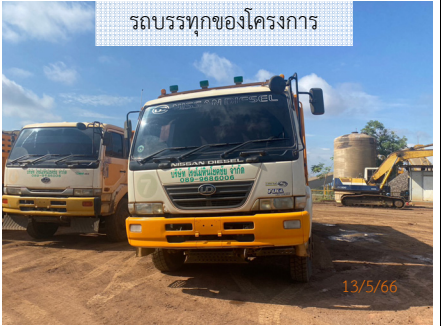
7.3 รถบรรทุกแร่ของโครงการจะต้องติดป้ายชื่อ โครงการ และหมายเลขโทรศัพท์ไว้ที่รถให้สามารถ มองเห็นได้อย่างชัดเจน เพื่อรับข้อร้องเรียนจากผู้ ใช้นร่วมกับโครงการ	- ติดป้ายชื่อโครงการและหมายเลขโทรศัพท์ไว้ที่ รถบรรทุกของโครงการ - ทางโครงการได้จัดให้มีจุดรับเรื่องราวร้องทุกข์และ กล้องแสดงความคิดเห็นของประชาชนที่มีต่อโครงการ ซึ่งเป็นช่องทางที่ประชาชนสามารถร้องเรียนและแสดง ความคิดเห็นที่มีต่อโครงการ เพื่อให้โครงการได้ รับทราบโดยตรง	- ไม่มี
