## ผลการปฏิบัติตามมาตรการป้องกันและแก้ไขผลกระทบสิ่งแวดล้อม

ตารางที่ 2.1 สรุปผลการปฏิบัติตามมาตรการป้องกันและแก้ไขผลกระทบสิ่งแวดล้อม โครงการ โรงแรม โฮมา (HOMA)

บริษัท พาร์ 4 ดีเวลลอปเม้นท์ จำกัด ประจำเดือนมกราคม-มิถุนายน 2566

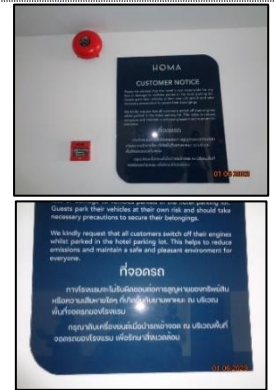
| องค์ประกอบทางสิ่งแวดล้อมและคุณค่าต่างๆ | มาตรการป้องกันและแก้ไขผลกระทบสิ่งแวดล้อม | รายละเอียดการปฏิบัติจริง | ปัญหาและแนวทางแก้ไข | อ้างอิง |
|---|---|---|---|---|
| | 2. ติดตั้งป้ายเตือน “ห้ามติดเครื่องขณะจอดรถ” ไว้ในพื้นที่จอดรถของอาคาร ให้สังเกตเห็นได้อย่างชัดเจน และทั่วถึง และกำชับให้เจ้าหน้าที่ควบคุมดูแลอย่างเคร่งครัด เพื่อลดผลกระทบด้านอากาศเสีย เสียง และความร้อนที่เกิดจากรถยนต์ | - โครงการได้ติดตั้งป้ายเตือน “ห้ามติดเครื่องขณะจอดรถ” ไว้ในพื้นที่จอดรถของอาคาร ให้สังเกตเห็นได้อย่างชัดเจน และทั่วถึง และกำชับให้เจ้าหน้าที่ควบคุมดูแลอย่างเคร่งครัด เพื่อลดผลกระทบด้านอากาศเสีย เสียง และความร้อนที่เกิดจากรถยนต์ | - ไม่พบปัญหา | <br>รูปที่ 2.6 ป้ายห้ามติดเครื่องขณะจอดรถ |

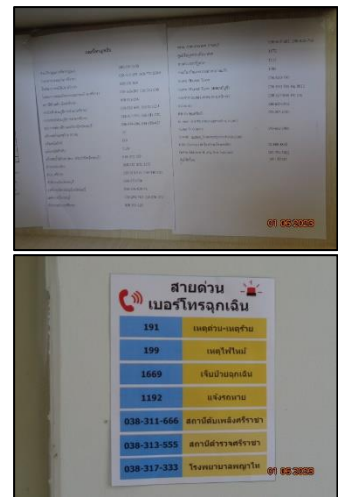
| องค์ประกอบทางสิ่งแวดล้อมและคุณค่าต่างๆ | มาตรการป้องกันและแก้ไขผลกระทบสิ่งแวดล้อม | รายละเอียดการปฏิบัติจริง | ปัญหาและแนวทางแก้ไข | อ้างอิง |
|---|---|---|---|---|
| 5. คุณค่าต่อคุณภาพชีวิต (ต่อ)<br>5.2 การสาธารณสุข | - ติดตั้งหมายเลขโทรศัพท์ติดต่อโรงพยาบาลฉุกเฉิน หรือสถานพยาบาลใกล้เคียง และหมายเลขโทรศัพท์ที่จำเป็นติดประกาศไว้บริเวณส่วนต้อนรับ | - โครงการได้ติดตั้งหมายเลขโทรศัพท์ติดต่อโรงพยาบาลฉุกเฉิน หรือสถานพยาบาลใกล้เคียง และหมายเลขโทรศัพท์ที่จำเป็นติดประกาศไว้บริเวณส่วนต้อนรับ | - ไม่พบปัญหา | <p>รูปที่ 2.47 ป้ายหมายเลขติดต่อสถานพยาบาลฉุกเฉิน</p> |

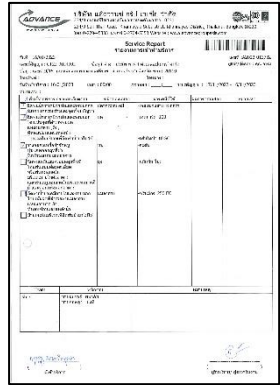
| องค์ประกอบทางสิ่งแวดล้อมและคุณค่าต่างๆ | มาตรการป้องกันและแก้ไขผลกระทบสิ่งแวดล้อม | รายละเอียดการปฏิบัติจริง | ปัญหาและแนวทางแก้ไข | อ้างอิง |
|---|---|---|---|---|
| | 2. ทำลายแหล่งเพาะพันธุ์ยุง ตามภาชนะหรือจุดต่างๆ ที่มีน้ำขัง เช่น แจกัน เครื่องปรับอากาศ เป็นต้น สำหรับภาชนะกักเก็บน้ำต้องจัดให้มีฝาปิดมิดชิด ไม่ให้ยุงลายวางไข่ สำหรับภาชนะที่ปิดฝาไม่ได้ ให้ปล่อยน้ำทิ้งหรือเปลี่ยนน้ำสัปดาห์ละ 1 ครั้ง | - โครงการได้ทำลายแหล่งเพาะพันธุ์ยุงตามภาชนะหรือจุดต่างๆ ที่มีน้ำขัง และจัดให้มีผู้รับเหมาเข้ามาพ่นยุงเป็นประจำทุกเดือน และภายในโครงการไม่มีภาชนะที่มีน้ำขังที่จะเป็นแหล่งเพาะพันธุ์ยุง | - ไม่พบปัญหา | <br>ภาคผนวกที่ 13 |

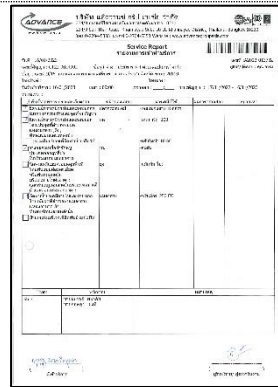
| องค์ประกอบทางสิ่งแวดล้อมและคุณค่าต่างๆ | มาตรการป้องกันและแก้ไขผลกระทบสิ่งแวดล้อม | รายละเอียดการปฏิบัติจริง | ปัญหาและแนวทางแก้ไข | อ้างอิง |
|---|---|---|---|---|
| 4. กรณีพบผู้ป่วยไข้เลือดออกภายในโครงการ พนักงานโครงการต้องแจ้งสถานบริการสาธารณสุขในพื้นที่ ให้เข้ามาดำเนินการฉีดยาหมอกควันเพื่อฆ่าเชื้อ | | - กรณีพบผู้ป่วยไข้เลือดออกภายในโครงการ พนักงานโครงการจะแจ้งสถานบริการสาธารณสุขในพื้นที่ ให้เข้ามาดำเนินการฉีดยาหมอกควันเพื่อฆ่าเชื้อ ปัจจุบันไม่พบกรณีดังกล่าว | - ไม่พบปัญหา | <p>ภาคผนวกที่ 13</p> |

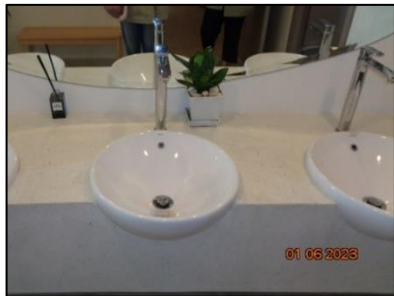
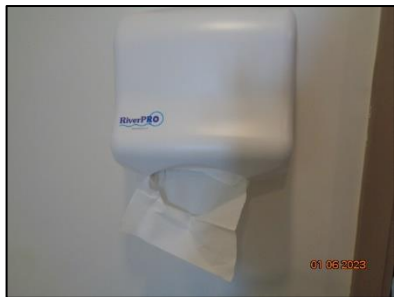
| องค์ประกอบทางสิ่งแวดล้อมและคุณค่าต่างๆ | มาตรการป้องกันและแก้ไขผลกระทบสิ่งแวดล้อม | รายละเอียดการปฏิบัติจริง | ปัญหาและแนวทางแก้ไข | อ้างอิง |
|---|---|---|---|---|
| <p>5. คุณค่าต่อคุณภาพชีวิต (ต่อ)</p> <p>5.2 การสาธารณสุข (ต่อ)</p> | <p>มาตรการป้องกันและแก้ไขผลกระทบจากโรคอุจจาระร่วง</p> <p>2. ติดตั้งอ่างล้างมือ สบู่หรือเจลล้างมือ และกระดาษสำหรับเช็ดมือภายในห้องน้ำส่วนกลาง เพื่อให้สารล้างมือได้ก่อนรับประทานอาหารและภายหลังการใช้ห้องน้ำ</p> | <p>- โครงการได้ติดตั้งอ่างล้างมือ สบู่หรือเจลล้างมือ และกระดาษสำหรับเช็ดมือภายในห้องน้ำส่วนกลาง เพื่อให้สารล้างมือได้ก่อนรับประทานอาหารและภายหลังการใช้ห้องน้ำ</p> | <p>- ไม่พบปัญหา</p> | <p>รูปที่ 2.50 อ่างล้างมือ กระดาษสำหรับเช็ดมือส่วนกลาง</p> |

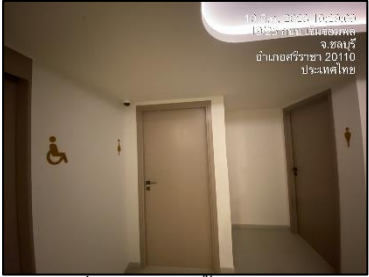
| องค์ประกอบทางสิ่งแวดล้อมและคุณค่าต่างๆ | มาตรการป้องกันและแก้ไขผลกระทบสิ่งแวดล้อม | รายละเอียดการปฏิบัติจริง | ปัญหาและแนวทางแก้ไข | อ้างอิง |
|---|---|---|---|---|
| 5. คุณค่าต่อคุณภาพชีวิต (ต่อ)<br>5.2 การสาธารณสุข (ต่อ) | มาตรการป้องกันและแก้ไขผลกระทบจากโรคอุจจาระร่วง<br>3. จัดให้มีห้องน้ำส่วนกลางที่เพียงพอและถูกสุขลักษณะ | - โครงการจัดให้มีห้องน้ำส่วนกลางที่เพียงพอและสะอาดเรียบร้อย | - ไม่พบปัญหา | <p>รูปที่ 2.51 ห้องน้ำส่วนกลาง</p> |

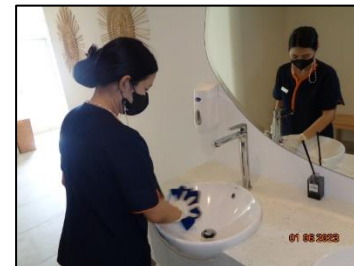
| องค์ประกอบทางสิ่งแวดล้อมและคุณค่าต่างๆ | มาตรการป้องกันและแก้ไขผลกระทบสิ่งแวดล้อม | รายละเอียดการปฏิบัติจริง | ปัญหาและแนวทางแก้ไข | อ้างอิง |
|---|---|---|---|---|
| 5. คุณค่าต่อคุณภาพชีวิต (ต่อ)<br>5.2 การสาธารณสุข (ต่อ) | มาตรการป้องกันและแก้ไขผลกระทบจากโรคอุจจาระร่วง (ต่อ)<br>4. จัดเจ้าหน้าที่ทำความสะอาดและกำจัดกลิ่นภายในห้องน้ำส่วนกลางอย่างสม่ำเสมอ | - โครงการได้จัดให้มีเจ้าหน้าที่ทำความสะอาดและกำจัดกลิ่นภายในห้องน้ำส่วนกลางอย่างสม่ำเสมอ | - ไม่พบปัญหา | <p>รูปที่ 2.52 แม่บ้านทำความสะอาดห้องน้ำ</p> |

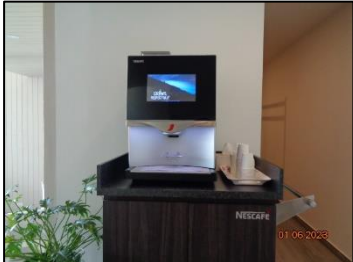
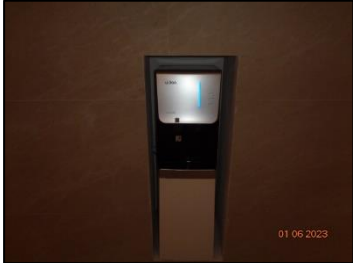
| องค์ประกอบทางสิ่งแวดล้อมและคุณค่าต่างๆ | มาตรการป้องกันและแก้ไขผลกระทบสิ่งแวดล้อม | รายละเอียดการปฏิบัติจริง | ปัญหาและแนวทางแก้ไข | อ้างอิง |
|---|---|---|---|---|
| 5. คุณค่าต่อคุณภาพชีวิต (ต่อ)<br>5.2 การสาธารณสุข (ต่อ) | มาตรการป้องกันและแก้ไขผลกระทบจากโรคอุจจาระร่วง (ต่อ)<br>5. จัดเตรียมน้ำดื่มสะอาดให้แก่พนักงานโครงการ | - โครงการได้จัดเตรียมน้ำดื่มสะอาดให้แก่พนักงานโครงการ | - ไม่พบปัญหา | <p>รูปที่ 2.31 ตู้กดน้ำดื่ม</p> |

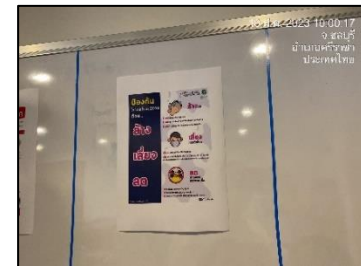
| องค์ประกอบทางสิ่งแวดล้อมและคุณค่าต่างๆ | มาตรการป้องกันและแก้ไขผลกระทบสิ่งแวดล้อม | รายละเอียดการปฏิบัติจริง | ปัญหาและแนวทางแก้ไข | อ้างอิง |
|---|---|---|---|---|
| 5. คุณค่าต่อคุณภาพชีวิต (ต่อ)<br>5.2 การสาธารณสุข (ต่อ) | มาตรการป้องกันและแก้ไขผลกระทบจากโรคติดต่อเชื้อไวรัสโคโรนา 2019<br>1. ประชาสัมพันธ์ให้ผู้ใช้บริการและพนักงานรับทราบถึงมาตรการป้องกันและดูแลการแพร่ระบาดของไวรัสโคโรนา 2019 | - โครงการประชาสัมพันธ์ให้ผู้ให้บริการและพนักงานรับทราบถึงมาตรการป้องกันและดูแลการแพร่ระบาดของไวรัสโคโรนา 2019 | - ไม่พบปัญหา | <br>รูปที่ 2.53 ป้ายมาตรการป้องกัน และดูแลการแพร่ระบาดของไวรัสโคโรนา 2019 |

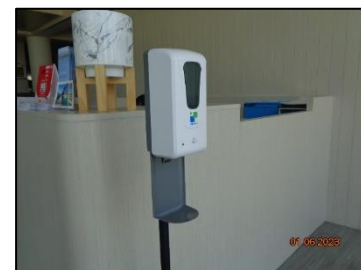
| องค์ประกอบทางสิ่งแวดล้อมและคุณค่าต่างๆ | มาตรการป้องกันและแก้ไขผลกระทบสิ่งแวดล้อม | รายละเอียดการปฏิบัติจริง | ปัญหาและแนวทางแก้ไข | อ้างอิง |
|---|---|---|---|---|
| | 2. ติดตั้งเครื่องจ่ายแอลกอฮอล์หรือเจลล้างมือ ไว้ตามจุดสำคัญต่างๆ ได้แก่ ประตูทางเข้า-ออกอาคาร ห้องน้ำส่วนกลาง เป็นต้น เพื่อให้บริการแก่ผู้เข้าพักภายในโครงการและพนักงาน ซึ่งจะช่วยลดความเสี่ยงในการแพร่กระจายเชื้อระหว่างบุคคลได้ | - โครงการได้ติดตั้งเครื่องจ่ายแอลกอฮอล์หรือเจลล้างมือ ไว้ตามจุดสำคัญต่างๆ ได้แก่ ประตูทางเข้า-ออกอาคาร ห้องน้ำส่วนกลาง เป็นต้น เพื่อให้บริการแก่ผู้เข้าพักภายในโครงการและพนักงาน ซึ่งจะช่วยลดความเสี่ยงในการแพร่กระจายเชื้อระหว่างบุคคลได้ | - ไม่พบปัญหา | <br>รูปที่ 2.54 เจลล้างมือตามจุดต่างๆ |

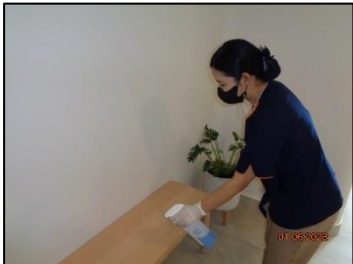
| องค์ประกอบทางสิ่งแวดล้อมและคุณค่าต่างๆ | มาตรการป้องกันและแก้ไขผลกระทบสิ่งแวดล้อม | รายละเอียดการปฏิบัติจริง | ปัญหาและแนวทางแก้ไข | อ้างอิง |
|---|---|---|---|---|
| 5. คุณค่าต่อคุณภาพชีวิต (ต่อ)<br>5.2 การสาธารณสุข (ต่อ) | มาตรการป้องกันและแก้ไขผลกระทบจากโรคติดต่อเชื้อไวรัสโคโรนา 2019 (ต่อ)<br>3. ทำความสะอาดทุกพื้นที่ด้วยน้ำยาทำความสะอาด และน้ำยาฆ่าเชื้อ เช่น มือจับประตูบริเวณทางเข้า-ออกอาคาร และห้องน้ำส่วนกลาง เป็นต้น ทั้งนี้ น้ำยาฆ่าล้างห้องสุขา น้ำยาซักผ้าขาวผสมน้ำ 1 ต่อ 10 และแอลกอฮอล์ความเข้มข้นร้อยละ 70 หรือน้ำยาฆ่าเชื้ออื่นๆ ที่สามารถทำลายเชื้อไวรัสได้ | - โครงการได้ทำความสะอาดทุกพื้นที่ด้วยน้ำยาทำความสะอาด และน้ำยาฆ่าเชื้อ เช่น มือจับประตูบริเวณทางเข้า-ออกอาคาร และห้องน้ำส่วนกลาง เป็นต้น ทั้งนี้ น้ำยาฆ่าล้างห้องสุขา น้ำยาซักผ้าขาวผสมน้ำ 1 ต่อ 10 และแอลกอฮอล์ความเข้มข้นร้อยละ 70 หรือน้ำยาฆ่าเชื้ออื่นๆ ที่สามารถทำลายเชื้อไวรัสได้ | - ไม่พบปัญหา | <br>รูปที่ 2.55 แม่บ้านทำความสะอาดฆ่าเชื้อ |

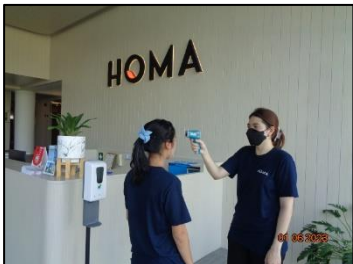
| องค์ประกอบทางสิ่งแวดล้อมและคุณค่าต่างๆ | มาตรการป้องกันและแก้ไขผลกระทบสิ่งแวดล้อม | รายละเอียดการปฏิบัติจริง | ปัญหาและแนวทางแก้ไข | อ้างอิง |
|---|---|---|---|---|
| | 4. พิจารณาให้มีเครื่องวัดอุณหภูมิกายแบบใช้จอหน้าผากหรือจอหู จัดไว้ที่บริเวณทางเข้า-ออกอาคาร เพื่อตรวจวัดอุณหภูมิที่เข้ามาในอาคาร | - โครงการได้จัดเตรียมเครื่องวัดอุณหภูมิกายแบบใช้จอหน้าผาก หรือจอหู จัดไว้ที่บริเวณทางเข้า-ออกอาคาร เพื่อตรวจวัดอุณหภูมิที่เข้ามาในอาคาร | - ไม่พบปัญหา | <br>รูปที่ 2.56 ตรวจวัดไข้ก่อนเข้าโครงการ |

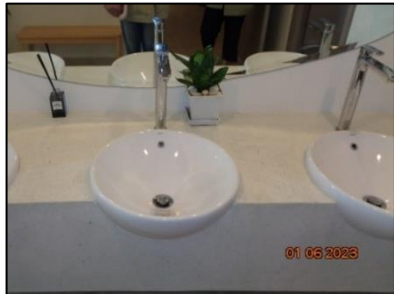
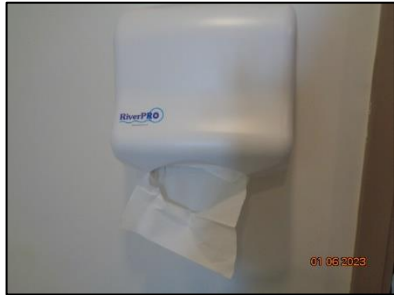
| องค์ประกอบทางสิ่งแวดล้อมและคุณค่าต่างๆ | มาตรการป้องกันและแก้ไขผลกระทบสิ่งแวดล้อม | รายละเอียดการปฏิบัติจริง | ปัญหาและแนวทางแก้ไข | อ้างอิง |
|---|---|---|---|---|
| 5. คุณค่าต่อคุณภาพชีวิต (ต่อ)<br>5.2 การสาธารณสุข (ต่อ) | มาตรการป้องกันและแก้ไขผลกระทบจากโรคติดต่อเชื้อไวรัสโคโรนา 2019 (ต่อ)<br>5. จัดให้มีสบู่หรือเจลล้างมือ และกระดาษชำระภายในห้องน้ำส่วนกลางอย่างเพียงพอ | - โครงการได้จัดให้มีสบู่หรือเจลล้างมือ และกระดาษชำระภายในห้องน้ำส่วนกลางอย่างเพียงพอ | - ไม่พบปัญหา | <p>รูปที่ 2.50 อ่างล้างมือ กระดาษชำระสำหรับเช็ดมือส่วนกลาง</p> |

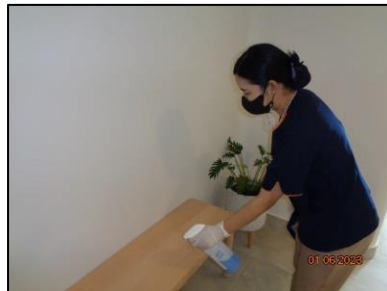
| องค์ประกอบทางสิ่งแวดล้อมและคุณค่าต่างๆ | มาตรการป้องกันและแก้ไขผลกระทบสิ่งแวดล้อม | รายละเอียดการปฏิบัติจริง | ปัญหาและแนวทางแก้ไข | อ้างอิง |
|---|---|---|---|---|
| 6. แจ้งพนักงานทำความสะอาดถึงความเสี่ยงในการรับเชื้อ โดยเน้นความสำคัญในการป้องกันตนเอง ได้แก่ การสวมหน้ากากอนามัย แวนตากันลม และถุงมือยางยาวขณะทำความสะอาด เป็นต้น | | - โครงการได้แจ้งพนักงานทำความสะอาดถึงความเสี่ยงในการรับเชื้อ โดยเน้นความสำคัญในการป้องกันตนเอง ได้แก่ การสวมหน้ากากอนามัย และถุงมือยางยาวขณะทำความสะอาด เป็นต้น | - ไม่พบปัญหา | <p>รูปที่ 2.55 แม่บ้านทำความสะอาดฆ่าเชื้อ</p> |

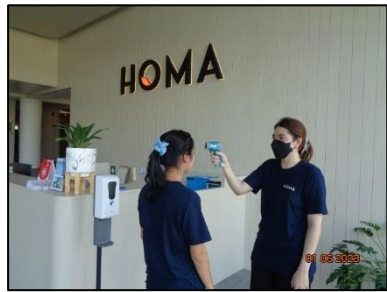
| องค์ประกอบทางสิ่งแวดล้อมและคุณค่าต่างๆ | มาตรการป้องกันและแก้ไขผลกระทบสิ่งแวดล้อม | รายละเอียดการปฏิบัติจริง | ปัญหาและแนวทางแก้ไข | อ้างอิง |
|---|---|---|---|---|
| 7. ตรวจวัดไข้ผู้เข้าพักภายในโครงการ และพนักงานทุกครั้งเมื่อเข้ามาภายในอาคาร และล้างมือด้วยแอลกอฮอล์ฆ่าเชื้อ | | - ในช่วงที่มีการระบาดของเชื้อไวรัสโคโรนา 2019 โครงการได้ตรวจวัดไข้ผู้เข้าพักภายในโครงการ และพนักงานทุกครั้งเมื่อเข้ามาภายในอาคาร และล้างมือด้วยแอลกอฮอล์ฆ่าเชื้อ | - ไม่พบปัญหา | <p>รูปที่ 2.56 ตรวจวัดไข้ก่อนเข้าโครงการ</p> |

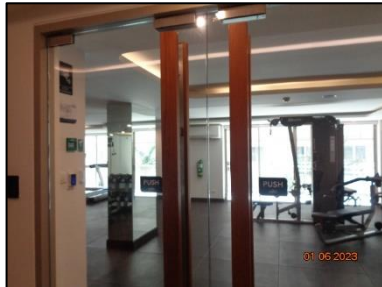
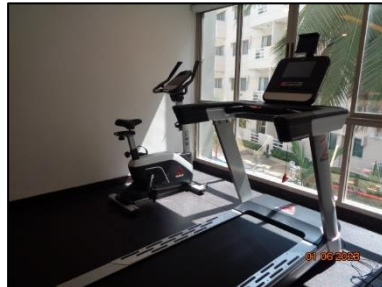
| องค์ประกอบทางสิ่งแวดล้อมและคุณค่าต่างๆ | มาตรการป้องกันและแก้ไขผลกระทบสิ่งแวดล้อม | รายละเอียดการปฏิบัติจริง | ปัญหาและแนวทางแก้ไข | อ้างอิง |
|---|---|---|---|---|
| 5. คุณค่าต่อคุณภาพชีวิต (ต่อ)<br>5.2 การสาธารณสุข (ต่อ) | <p>มาตรการด้านห้องออกกำลังกาย เครื่องมือ การให้บริการ (โดยที่มีได้จัดบุคลากรที่ให้คำแนะนำด้านการออกกำลังกายไว้คอยให้บริการ)</p> <p><u>ห้องออกกำลังกาย</u></p> <ol style="list-style-type: none"> <li>1. ต้องสะอาดเป็นระเบียบเรียบร้อยอยู่เสมอ</li> <li>2. ห้องต้องทำด้วยวัสดุที่มั่นคง ถาวร ไม่ชำรุดและไม่มีคราบสิ่งสกปรก</li> <li>3. จัดให้มีแสงสว่างที่เพียงพอในการให้บริการ</li> <li>4. จัดให้มีการระบายอากาศเพียงพอ</li> <li>5. ไม่อนุญาตให้นำอาหาร และเครื่องดื่มเข้ามารับประทานในพื้นที่ดังกล่าว</li> </ol> | - โครงการได้ปฏิบัติตามมาตรการด้านห้องออกกำลังกาย เครื่องมือ การให้บริการ เป็นไปตามระเบียบตามมาตรการกำหนด เช่น ห้องสะอาดเรียบร้อย วัสดุมั่นคง มีการกำหนดเวลาเปิด-ปิด รวมถึงติดป้ายระเบียบการใช้ห้องออกกำลังกาย ข้อควรระวังเรียบร้อยแล้ว | - ไม่พบปัญหา | <p>รูปที่ 2.57 ห้องออกกำลังกาย</p> |

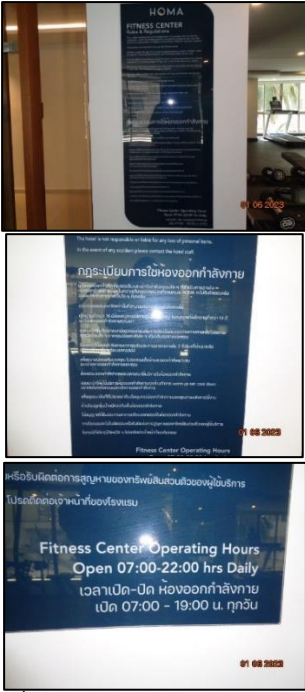
| องค์ประกอบทางสิ่งแวดล้อมและคุณค่าต่างๆ | มาตรการป้องกันและแก้ไขผลกระทบสิ่งแวดล้อม | รายละเอียดการปฏิบัติจริง | ปัญหาและแนวทางแก้ไข | อ้างอิง |
|---|---|---|---|---|
| 5. คุณค่าต่อคุณภาพชีวิต (ต่อ)<br>5.2 การสาธารณสุข (ต่อ) | <p>มาตรการ ด้านห้องออกกำลังกาย เครื่องมือ การให้บริการ (โดยที่ได้จัดบุคลากรที่ให้คำแนะนำด้านการออกกำลังกายไว้คอยให้บริการ) (ต่อ)</p> <p><u>เครื่องมือสำหรับการออกกำลังกาย</u></p> <p>1. จัดพนักงานตรวจสอบอุปกรณ์ออกกำลังกายให้มีความแข็งแรง ทนทาน สะอาด และพร้อมใช้งานทุกวัน โดยจัดทำเป็นรายงานชัดเจน</p> <p><u>การให้บริการ</u></p> <p>1. กำหนดเวลาการให้บริการ (กำหนดเวลาเปิด-ปิด) ที่ชัดเจน</p> <p>2. ติดป้ายแนะนำ/คำเตือนในการออกกำลังกาย เพื่อแสดงหรือเตือนให้ผู้รับบริการระมัดระวังอันตรายในตำแหน่งที่สามารถมองเห็นได้ชัดเจน</p> | | - ไม่พบปัญหา | <p>รูปที่ 2.58 ข้อกำหนดการให้บริการห้องออกกำลังกาย</p> |

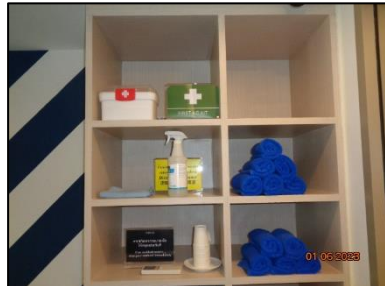
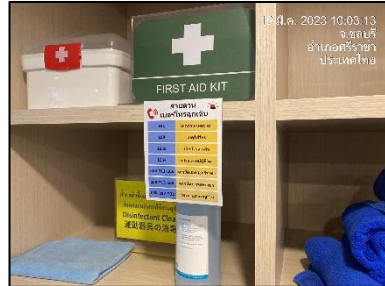
| องค์ประกอบทางสิ่งแวดล้อมและคุณค่าต่างๆ | มาตรการป้องกันและแก้ไขผลกระทบสิ่งแวดล้อม | รายละเอียดการปฏิบัติจริง | ปัญหาและแนวทางแก้ไข | อ้างอิง |
|---|---|---|---|---|
| 5. คุณค่าต่อคุณภาพชีวิต (ต่อ)<br>5.2 การสาธารณสุข (ต่อ) | มาตรการด้านความปลอดภัยและมาตรการกรณีเกิดเหตุฉุกเฉินและการซ้อมแผน สำหรับห้องออกกำลังกาย<br>1. ติดตั้งป้ายแสดงหมายเลขโทรศัพท์สถานพยาบาลใกล้เคียง ติดไว้ในตำแหน่งที่สามารถมองเห็นได้ชัดเจน | - โครงการได้ติดตั้งป้ายแสดงหมายเลขโทรศัพท์สถานพยาบาลใกล้เคียง ไว้ในตำแหน่งที่สามารถมองเห็นได้ชัดเจน | - ไม่พบปัญหา | <br>รูปที่ 2.59 ตู้ปฐมพยาบาล<br>ภายในห้องออกกำลังกาย<br><br><br>รูปที่ 2.60 ป้ายแสดงหมายเลข<br>โทรศัพท์สถานพยาบาล |

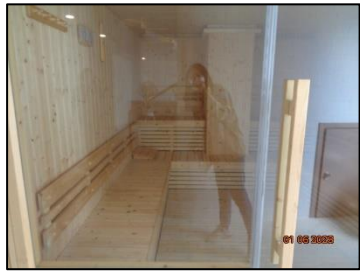
| องค์ประกอบทางสิ่งแวดล้อมและคุณค่าต่างๆ | มาตรการป้องกันและแก้ไขผลกระทบสิ่งแวดล้อม | รายละเอียดการปฏิบัติจริง | ปัญหาและแนวทางแก้ไข | อ้างอิง |
|---|---|---|---|---|
| 5. คุณค่าต่อคุณภาพชีวิต (ต่อ)<br>5.2 การสาธารณสุข (ต่อ) | <p>มาตรการด้านการตรวจสอบสุขอนามัยของผู้ให้บริการ/ผู้รับบริการ ความสะอาดและความปลอดภัยในการใช้การรักษาความสะอาดของสถานที่อุปกรณ์ เครื่องมือสารเคมี ความปลอดภัย และการจัดการน้ำเสียที่เกิดขึ้นของห้องชาวน้ำ</p> <p>1. จัดให้มีเจ้าหน้าที่คอยตรวจสอบสุขอนามัยของผู้ให้บริการ/ผู้รับบริการ ความสะอาดและความปลอดภัยในขณะที่ใช้ห้องชาวน้ำอยู่เสมอ</p> | <p>- โครงการได้จัดให้มีเจ้าหน้าที่คอยตรวจสอบสุขอนามัยของผู้ให้บริการ/ผู้รับบริการ ความสะอาดและความปลอดภัยในขณะที่ใช้ห้องชาวน้ำอยู่เสมอ</p> | - ไม่พบปัญหา | <p>รูปที่ 2.61 ห้องชาวน้ำ</p> |

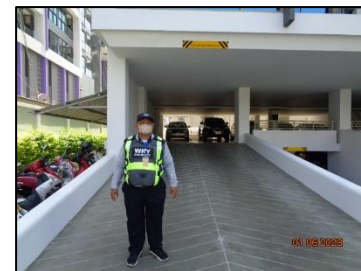
| องค์ประกอบทางสิ่งแวดล้อมและคุณค่าต่างๆ | มาตรการป้องกันและแก้ไขผลกระทบสิ่งแวดล้อม | รายละเอียดการปฏิบัติจริง | ปัญหาและแนวทางแก้ไข | อ้างอิง |
|---|---|---|---|---|
| 5. คุณค่าต่อคุณภาพชีวิต (ต่อ)<br>5.3 ระบบป้องกันอัคคีภัย (ต่อ) | 5. จัดให้มีเจ้าหน้าที่คอยดูแลความเรียบร้อยตลอด 24 ชม. และอำนวยความสะดวกความปลอดภัยบริเวณทางเข้า-ออก | - โครงการได้จัดให้มีเจ้าหน้าที่คอยดูแลความเรียบร้อยตลอด 24 ชม. และอำนวยความสะดวกความปลอดภัยบริเวณทางเข้า-ออก | - ไม่พบปัญหา | <br>รูปที่ 2.40 เจ้าหน้าที่รักษาความปลอดภัยหน้าโครงการ |

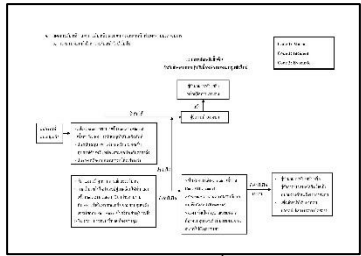
| องค์ประกอบทางสิ่งแวดล้อมและคุณค่าต่างๆ | มาตรการป้องกันและแก้ไขผลกระทบสิ่งแวดล้อม | รายละเอียดการปฏิบัติจริง | ปัญหาและแนวทางแก้ไข | อ้างอิง |
|---|---|---|---|---|
| 5. คุณค่าต่อคุณภาพชีวิต (ต่อ)<br>5.3 ระบบป้องกันอัคคีภัย (ต่อ) | 7. จัดทำแผนปฏิบัติการฉุกเฉินโดยระบุถึงวิธีการอพยพผู้ที่อยู่ในอาคารได้หมดภายใน 1 ชม. และจัดให้มีเจ้าหน้าที่คอยอพยพ และจัดกลุ่มคนที่อพยพมาจากอาคารให้ไปรวมอยู่ในจุดรวมพล และกำหนดให้เจ้าหน้าที่รักษาความปลอดภัยคอยดูแลและอำนวยความสะดวกด้านการจราจรบริเวณทางเข้า-ออกโครงการเป็นกรณีพิเศษที่ต้องอพยพคนภายนอกภายนอกโครงการ | - โครงการได้จัดทำแผนปฏิบัติการฉุกเฉินโดยระบุถึงวิธีการอพยพผู้ที่อยู่ในอาคารได้หมดภายใน 1 ชม. และจัดให้มีเจ้าหน้าที่คอยอพยพ และจัดกลุ่มคนที่อพยพมาจากอาคารให้ไปรวมอยู่ในจุดรวมพล และกำหนดให้เจ้าหน้าที่รักษาความปลอดภัยคอยดูแลและอำนวยความสะดวกด้านการจราจรบริเวณทางเข้า-ออกโครงการเป็นกรณีพิเศษที่ต้องอพยพคนภายนอกภายนอกโครงการ | - ไม่พบปัญหา | <p>ภาคผนวกที่ 15</p> |

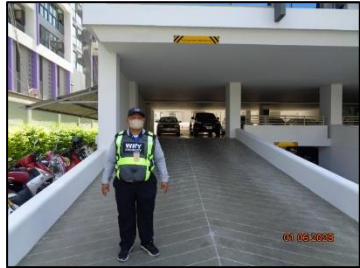
| องค์ประกอบทางสิ่งแวดล้อมและคุณค่าต่างๆ | มาตรการป้องกันและแก้ไขผลกระทบสิ่งแวดล้อม | รายละเอียดการปฏิบัติจริง | ปัญหาและแนวทางแก้ไข | อ้างอิง |
|---|---|---|---|---|
| 5. คุณค่าต่อคุณภาพชีวิต (ต่อ)<br>5.4 อาชีวอนามัยและความปลอดภัย | ด้านอาชีวอนามัยและความปลอดภัย<br><br>1. จัดให้มีเจ้าหน้าที่รักษาความปลอดภัย หมุนเวียนทำหน้าที่ตรวจตราความเป็นระเบียบเรียบร้อยและรักษาความปลอดภัย ในชีวิตและทรัพย์สินของผู้ใช้บริการตลอด 24 ชม. | - โครงการได้จัดให้มีเจ้าหน้าที่รักษาความปลอดภัย หมุนเวียนทำหน้าที่ตรวจตราความเป็นระเบียบเรียบร้อยและรักษาความปลอดภัย ในชีวิตและทรัพย์สินของผู้ใช้บริการตลอด 24 ชม. | - ไม่พบปัญหา | <br>รูปที่ 2.40 เจ้าหน้าที่รักษาความปลอดภัยหน้าโครงการ |

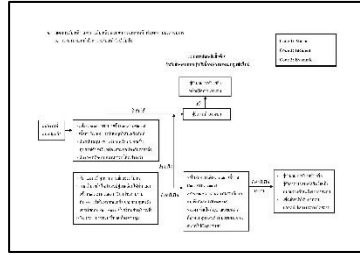
| องค์ประกอบทางสิ่งแวดล้อมและคุณค่าต่างๆ | มาตรการป้องกันและแก้ไขผลกระทบสิ่งแวดล้อม | รายละเอียดการปฏิบัติจริง | ปัญหาและแนวทางแก้ไข | อ้างอิง |
|---|---|---|---|---|
| | 2. จัดให้มีมาตรการ/แผนฉุกเฉิน หรือแผนอพยพรวมถึงการประสานขอความช่วยเหลือจากหน่วยงานบรรเทาสาธารณภัยภายนอก เพื่อความสะดวกรวดเร็วเมื่อเกิดเหตุการณ์ฉุกเฉินรวมถึงจัดให้มีการฝึกซ้อมดับเพลิง และอพยพหนีไฟอย่างน้อยปีละ 1 ครั้ง แก่พนักงานโครงการ โดยผู้ที่มีความรู้และเชี่ยวชาญจากหน่วยงานบรรเทาสาธารณภัย | - โครงการได้จัดให้มีมาตรการ/แผนฉุกเฉิน หรือแผนอพยพรวมถึงการประสานขอความช่วยเหลือจากหน่วยงานบรรเทาสาธารณภัยภายนอก เพื่อความสะดวกรวดเร็วเมื่อเกิดเหตุการณ์ฉุกเฉินรวมถึงจัดให้มีการฝึกซ้อมดับเพลิง และอพยพหนีไฟอย่างน้อยปีละ 1 ครั้ง แก่พนักงานโครงการ โดยผู้ที่มีความรู้และเชี่ยวชาญจากหน่วยงานบรรเทาสาธารณภัย | - ไม่พบปัญหา | <br>ภาคผนวกที่ 15 |

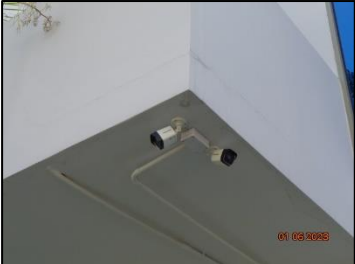
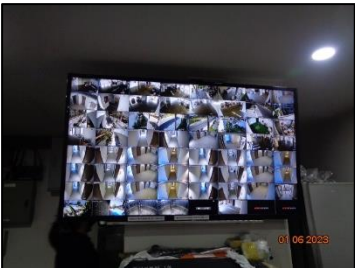
| องค์ประกอบทางสิ่งแวดล้อมและคุณค่าต่างๆ | มาตรการป้องกันและแก้ไขผลกระทบสิ่งแวดล้อม | รายละเอียดการปฏิบัติจริง | ปัญหาและแนวทางแก้ไข | อ้างอิง |
|---|---|---|---|---|
| 5. คุณค่าต่อคุณภาพชีวิต (ต่อ)<br>5.4 อาชีวอนามัยและความปลอดภัย (ต่อ) | ด้านอาชีวอนามัยและความปลอดภัย (ต่อ)<br><br>5. จัดให้มีระบบรักษาความปลอดภัยในอาคาร โดยการติดตั้งระบบกล้องวงจรปิด (CCTV) ครอบคลุมทั่วพื้นที่โครงการ | - โครงการได้จัดให้มีระบบรักษาความปลอดภัยในอาคาร โดยการติดตั้งระบบกล้องวงจรปิด (CCTV) ครอบคลุมทั่วพื้นที่โครงการ | - ไม่พบปัญหา | <p>รูปที่ 2.44 กล้องวงจรปิด (CCTV)</p> |
