รายงานผลการปฏิบัติตามมาตรการป้องกัน  
และแก้ไขผลกระทบสิ่งแวดล้อม  
และมาตรการติดตามตรวจสอบผลกระทบสิ่งแวดล้อม

โครงการเหมืองแร่หินอุตสาหกรรมชนิดหินปูน  
เพื่ออุตสาหกรรมก่อสร้าง  
ประทานบัตรที่ 29721/15595

บริษัท ดงลานศิลา จำกัด

มกราคม-มิถุนายน  
2566

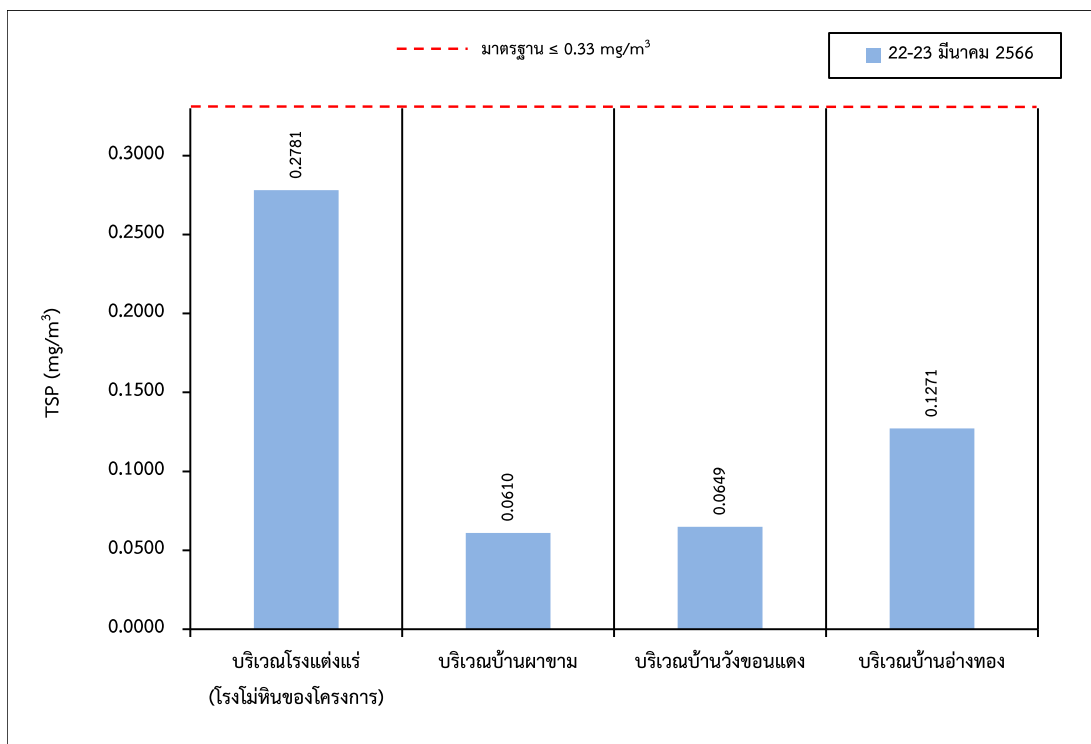
รูปที่ 3-2: กราฟแสดงความเข้มข้นของฝุ่นละอองรวม (TSP) ที่สถานีต่างๆ ในเดือนมีนาคม 2566

จากผลการตรวจวัดความเข้มข้นของฝุ่นละอองรวมในบรรยากาศเฉลี่ย 24 ชั่วโมง ในเดือนมีนาคม 2566 จำนวน 4 สถานี ได้แก่ บริเวณโรงแต่งแร่ (โรงโม่หินของโครงการ) บริเวณบ้านผาขาม บริเวณบ้านวังขอนแดง และบริเวณบ้านอ่างทอง (รูปที่ 3-1) พบว่า ความเข้มข้นของฝุ่นละอองรวมในบรรยากาศทั้ง 4 สถานีที่ตรวจวัดได้ (รูปที่ 3-2) มีค่าอยู่ในเกณฑ์มาตรฐานคุณภาพอากาศในบรรยากาศโดยทั่วไป ตามประกาศคณะกรรมการสิ่งแวดล้อมแห่งชาติ ฉบับที่ 24 พ.ศ.2547 ที่กำหนดให้ความเข้มข้นของฝุ่นละอองรวมเฉลี่ย 24 ชั่วโมง จะต้องไม่เกิน 0.33 มิลลิกรัม/ลูกบาศก์เมตร (ภาคผนวก ง)
