บทที่ 2

ผลการปฏิบัติตามมาตรการป้องกันและแก้ไขผลกระทบสิ่งแวดล้อม และมาตรการติดตามตรวจสอบผลกระทบสิ่งแวดล้อม

ผลการตรวจสอบการปฏิบัติตามมาตรการป้องกันและแก้ไขผลกระทบสิ่งแวดล้อม ตามที่ระบุไว้ในหนังสือแจ้งผลการ
พิจารณารายงานการวิเคราะห์ผลกระทบสิ่งแวดล้อม โครงการเหมืองแร่หินอุตสาหกรรมชนิดหินปูนและหินแกรนิต เพื่อ
อุตสาหกรรมก่อสร้าง คำขอประทานบัตรที่ 1/2555 ของบริษัท น.วาสิกิจ จำกัด ตั้งอยู่ที่ตำบลเหมือง อำเภอเมืองชลบุรี
จังหวัดชลบุรี ตามหนังสือ ทส 1009.2/15323 ลงวันที่ 23 ธันวาคม 2556 ปัจจุบันได้รับอนุญาตเป็นประทานบัตรที่
33191/16103 รายละเอียดดังตารางที่ 2-1 ถึง ตารางที่ 2-3

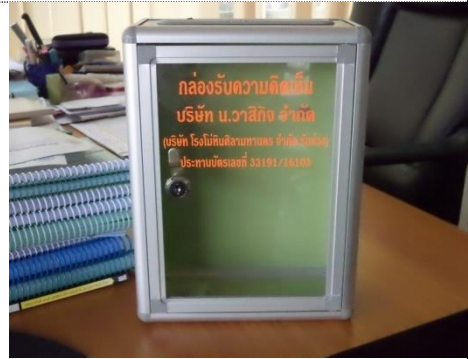
<p>4. จัดให้มีกล่องแสดงความคิดเห็นของประชาชนต่อโครงการบริเวณที่ทำการผู้ใหญ่บ้านที่เป็นที่ตั้งโครงการ</p>	<p>- โครงการได้จัดทำกล่องรับเรื่องราวร้องทุกข์ แล้วนำไปติดตั้งบริเวณที่ทำการผู้ใหญ่บ้านภายในชุมชนที่อยู่ใกล้เคียง</p>	- ไม่มี

<p>กล่องรับเรื่องราวร้องเรียน</p>

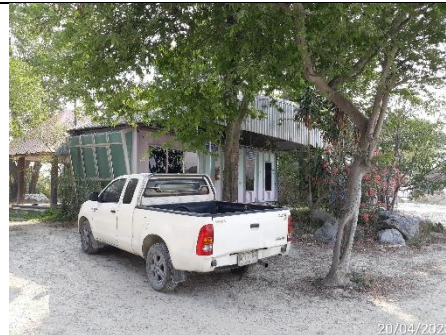
<p>รถรับส่งคนเจ็บส่งโรงพยาบาล</p>
5. จัดให้มีการตรวจสอบสุขภาพพนักงานก่อนเข้าทำงานเกี่ยวกับระบบทางเดินหายใจและการได้ยิน พร้อมทั้งเก็บรวบรวมข้อมูลเป็นสถิติสำหรับการประเมินผลตามมาตรการต่อไป	- โครงการจะมีการตรวจเช็คสุขภาพก่อนเข้าทำงาน โดยเฉพาะการเอกซเรย์ปอด สมรรถภาพปอด และสมรรถภาพการได้ยิน เพื่อเก็บเป็นข้อมูลใช้ในการประเมินผลกระทบต่อสุขภาพในช่วงที่ปฏิบัติงานภายในโครงการ รายละเอียดแสดงดังเอกสารแนบ 11	- ไม่มี	-
6. จัดให้มีการตรวจสอบสุขภาพคนงานอย่างน้อยปีละ 1 ครั้ง พร้อมทั้งเก็บรวบรวมข้อมูลเป็นสถิติสำหรับการประเมินผลตามมาตรการต่อไป	- โครงการได้กำหนดให้มีการตรวจสอบสุขภาพพนักงานเป็นประจำทุกปีละ 1 ครั้ง โดยครั้งล่าสุดในวันที่ 9 มิถุนายน 2566 มีผู้เข้ารับการตรวจสอบสุขภาพจำนวน 53 ราย ส่วนใหญ่ มีสุขภาพที่แข็งแรง ดังเอกสารแนบ 8	- ไม่มี	-

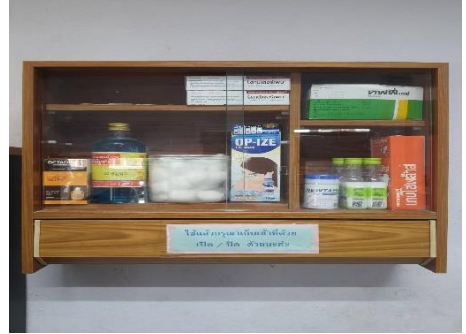
9) สาธารณสุข อาชีวอนามัย และความ ปลอดภัย 1. จัดเตรียมปัจจัยในการปฐมพยาบาลเบื้องต้น พร้อมทั้งรถสำหรับนำคนเจ็บส่งโรงพยาบาลกรณี คนงานเกิดอุบัติเหตุ	<ul style="list-style-type: none"> - ได้มีการจัดเตรียมอุปกรณ์และปัจจัยในการปฐม พยาบาลไว้อย่างเพียงพอ รวมทั้งรถสำหรับนำคนเจ็บ หรือคนป่วยส่งโรงพยาบาล 	- ไม่มี

<p>อุปกรณ์ปฐมพยาบาลเบื้องต้น</p>

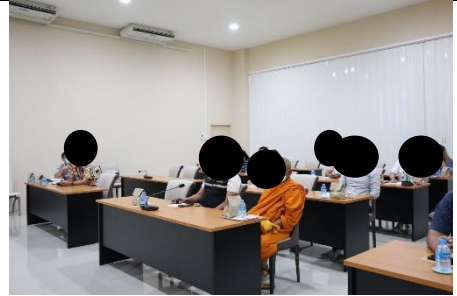
9. ให้โครงการเผยแพร่ข้อมูลแก่ชุมชน โรงพยาบาลส่งเสริมสุขภาพตำบล และสำนักงานสาธารณสุขจังหวัดชลบุรี อย่างน้อยปีละ 2 ครั้ง ประกอบด้วยผลการติดตามตรวจสอบผลกระทบสิ่งแวดล้อม และผลการปฏิบัติตามมาตรการป้องกันและแก้ไขผลกระทบสิ่งแวดล้อมที่อาจจะมีผลกระทบต่อสุขภาพของประชาชน โดยประสานงานกับสถานบริการสาธารณสุขในพื้นที่เป็นประจำอย่างต่อเนื่องเพื่อทราบสถานการณ์ภาวะสุขภาพอนามัยของชุมชนว่ามีผลกระทบจากโครงการหรือไม่	- โครงการได้ทำการเผยแพร่ข้อมูลผลการปฏิบัติตามมาตรการป้องกันและแก้ไขผลกระทบสิ่งแวดล้อมและมาตรการติดตามตรวจสอบผลกระทบสิ่งแวดล้อมให้ชุมชนและโรงพยาบาลส่งเสริมสุขภาพตำบลผ่านทางการประชุมคณะกรรมการมวลชนสัมพันธ์ที่จัดขึ้นเป็นประจำทุกปี รวมทั้งได้มีการจัดส่งรายงานผลการปฏิบัติตามมาตรการฯ ให้สำนักงานสาธารณสุขจังหวัดชลบุรีเป็นประจำทุกปี ละ 2 ครั้ง	- ไม่มี

<p>การประชุมคณะกรรมการมวลชนสัมพันธ์</p>

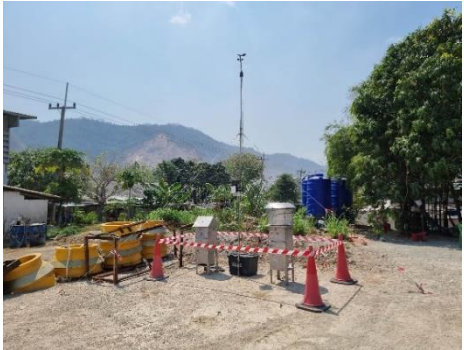
มาตรการติดตามตรวจสอบ ผลกระทบสิ่งแวดล้อม	ผลการปฏิบัติตามมาตรการฯ	ปัญหา อุปสรรค ที่ไม่สามารถปฏิบัติ ตามมาตรการ และแนวทางแก้ไข	ภาพประกอบ
<p>1. คุณภาพอากาศ</p> <p>ทำการตรวจวัดคุณภาพอากาศในรูปของปริมาณฝุ่น ละอองแขวนลอยในบรรยากาศ (TSP) และปริมาณฝุ่น ละอองขนาดเล็กกว่า 10 ไมครอน (PM-10) จำนวน 3 สถานี ประกอบด้วย สำนักงานโครงการ (โรงโม่หิน ของโครงการ) ชุมชนบ้านดอนบน และบ้านดอนกลาง (กลุ่มบ้านพักพนักงานสถานีพัฒนาที่ดินชลบุรี) รวมทั้ง ทำการตรวจวัดความเร็วและทิศทางลม บริเวณ สำนักงานโครงการ (โรงโม่หินของโครงการ) ปีละ 2 ครั้ง สถานีละ 3 วันต่อเนื่อง (ช่วงเดือนมีนาคม- เมษายน และช่วงเดือนตุลาคม-พฤศจิกายน)</p>	<ul style="list-style-type: none"> - ได้ทำการตรวจวัดคุณภาพอากาศในรูปของ ปริมาณฝุ่นละอองแขวนลอยรวม (TSP) และฝุ่น ละอองขนาดเล็ก (PM-10) จำนวน 3 สถานี ตาม เงื่อนไข ในช่วงวันที่ 7-10 มีนาคม 2566 พบว่า มีปริมาณ TSP อยู่ในช่วง 0.187-0.234 มิลลิกรัม/ลูกบาศก์เมตร ปริมาณ PM-10 อยู่ ในช่วง 0.079-0.094 มิลลิกรัม/ลูกบาศก์เมตร ซึ่งผลการตรวจวัดดังกล่าวมีค่าอยู่ในเกณฑ์ มาตรฐานตามประกาศคณะกรรมการ สิ่งแวดล้อมแห่งชาติ ฉบับที่ 24 พ.ศ. 2547 - ตรวจวัดความเร็วและทิศทางลมบริเวณ สำนักงานของโครงการในช่วงวันที่ 7-10 มีนาคม 2566 พบว่า ลมส่วนใหญ่พัดมาจากทางด้านทิศ เหนือ มีความเร็วลมอยู่ในช่วง 0.40-8.50 เมตร/ วินาที 	- ไม่มี

<p>ตรวจวัดคุณภาพอากาศบริเวณสำนักงานโครงการ</p>

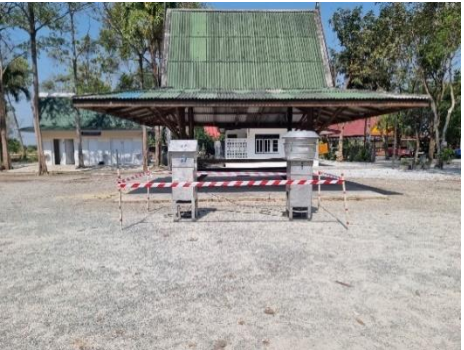
<p>ตรวจวัดคุณภาพอากาศบริเวณบ้านดอนบน</p>

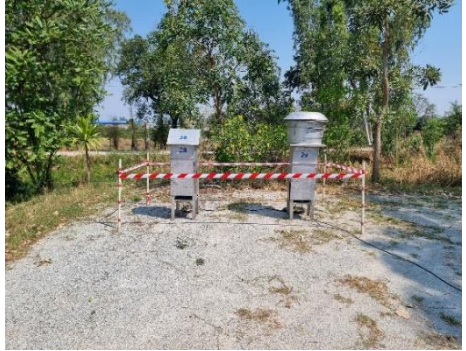
<p>ตรวจวัดคุณภาพอากาศบริเวณบ้านดอนกลาง</p>
<p>2. เสียง</p> <p>ทำการตรวจวัดระดับเสียงในรูปของค่าระดับเสียงเฉลี่ย 24 ชั่วโมง (Leq 24 hr.) และระดับเสียงสูงสุด (Lmax) จำนวน 3 สถานี ประกอบด้วย สำนักงานโครงการ (โรงโม่หินของโครงการ) ชุมชนบ้านดอนบน และบ้านดอนกลาง (กลุ่มบ้านพักพนักงานสถานีพัฒนาที่ดินชลบุรี) ปีละ 2 ครั้ง สถานีละ 3 วันต่อเนื่อง (ช่วงเดือนมีนาคม-เมษายน และช่วงเดือนตุลาคม-พฤศจิกายน)</p>	<p>- ได้ทำการตรวจวัดระดับเสียงในรูปของค่าระดับเสียงเฉลี่ย 24 ชั่วโมง (Leq 24 hr.) และระดับเสียงสูงสุด (Lmax) จำนวน 3 สถานี ตามเงื่อนไข ในช่วงวันที่ 7-10 มีนาคม 2566 พบว่า มีค่า Leq 24 hr. อยู่ในช่วง 54.0-64.4 เดซิเบล เอ และมีค่า Lmax อยู่ในช่วง 81.8-108.3 เดซิเบล เอ ซึ่งผลการตรวจวัดดังกล่าวมีค่าอยู่ในเกณฑ์มาตรฐานตามประกาศคณะกรรมการสิ่งแวดล้อมแห่งชาติ ฉบับที่ 15 พ.ศ. 2540</p>	<p>- ไม่มี</p>

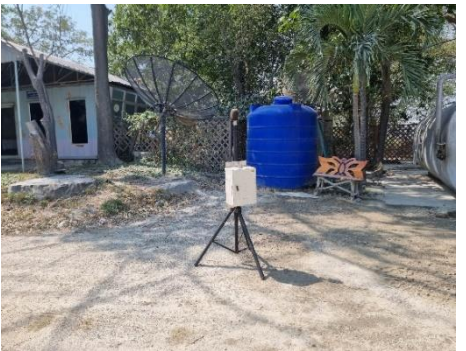
<p>ตรวจวัดระดับเสียงบริเวณสำนักงานโครงการ</p>

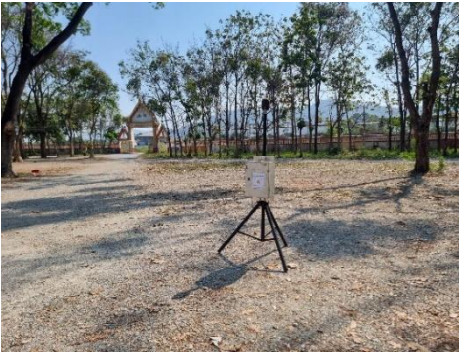
</div> <p>ตรวจวัดระดับเสียงบริเวณบ้านดอนบน</p> <div>

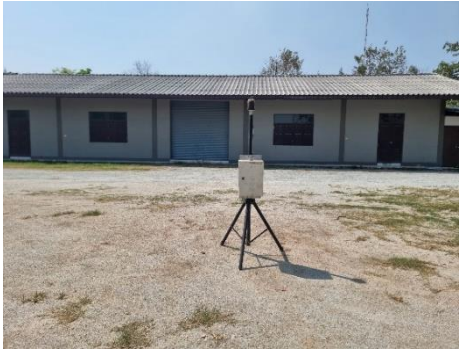
</div> <p>ตรวจวัดระดับเสียงบริเวณบ้านดอนกลาง</p>

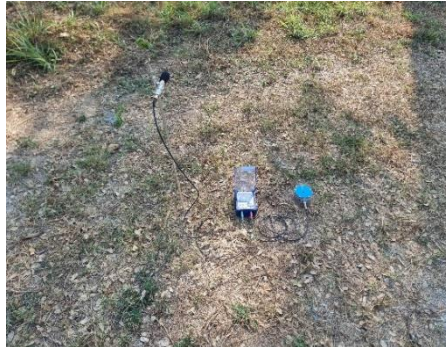
มาตรการติดตามตรวจสอบ ผลกระทบสิ่งแวดล้อม	ผลการปฏิบัติตามมาตรการฯ	ปัญหา อุปสรรค ที่ไม่สามารถปฏิบัติ ตามมาตรการ และแนวทางแก้ไข	ภาพประกอบ
<p>3. ความสั่นสะเทือน ทำการตรวจวัดความสั่นสะเทือนในรูปของค่าความเร็ว อนุภาคสูงสุด ความถี่และการขจัด จำนวน 2 สถานี ประกอบด้วย ขอบแปลงประทานบัตรด้านทิศ ตะวันตก และบ้านดอนกลาง (กลุ่มบ้านพักพนักงาน สถานีพัฒนาที่ดินชลบุรี) ละ 2 ครั้ง (ช่วงเดือนมีนาคม- เมษายน และช่วงเดือนตุลาคม-พฤศจิกายน)</p>	<p>- ทำการตรวจวัดแรงสั่นสะเทือนในวันที่ 7 มีนาคม 2566 จำนวน 2 สถานี พบว่า บริเวณ ขอบแปลงประทานบัตรด้านทิศตะวันตก และ บริเวณบ้านดอนกลาง (กลุ่มบ้านพักพนักงาน สถานีพัฒนาที่ดินชลบุรี) ทั้ง 2 สถานี มีค่าน้อย กว่า 0.200 มิลลิเมตร/วินาที ความถี่ เท่ากับ 0 เฮิรตซ์ และค่าการขจัด น้อยกว่า 0.001 มิลลิเมตร ซึ่งอยู่ในเกณฑ์มาตรฐานตามประกาศ กระทรวงทรัพยากรธรรมชาติและสิ่งแวดล้อม พ.ศ. 2548 เรื่อง กำหนดมาตรฐานควบคุมระดับ เสียงและความสั่นสะเทือนจากการทำเหมืองหิน</p>	<p>- ไม่มี</p>

<p>ตรวจวัดแรงสั่นสะเทือนบริเวณขอบแปลง ประทานบัตรด้านทิศตะวันตก</p>

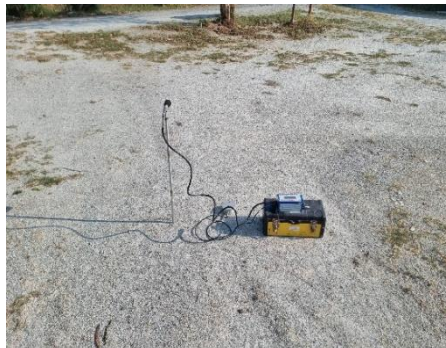
<p>ตรวจวัดแรงสั่นสะเทือนบ้านดอนกลาง (กลุ่มบ้านพักพนักงานสถานีพัฒนาที่ดินชลบุรี)</p>

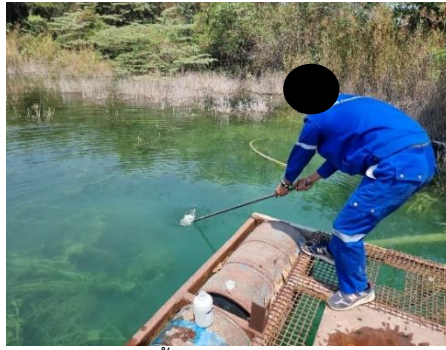
มาตรการติดตามตรวจสอบ ผลกระทบสิ่งแวดล้อม	ผลการปฏิบัติตามมาตรการฯ	ปัญหา อุปสรรค ที่ไม่สามารถปฏิบัติ ตามมาตรการ และแนวทางแก้ไข	ภาพประกอบ
4. คุณภาพน้ำผิวดิน ทำการเก็บตัวอย่างน้ำผิวดินบริเวณบ่อดักตะกอนโรง โม่หินของโครงการ เพื่อทำการวิเคราะห์ ความเป็น กรด-ด่าง ปริมาณของแข็งแขวนลอย ปริมาณของแข็ง ละลาย ความกระด้าง และความขุ่น ละ 2 ครั้ง (ช่วง เดือนมีนาคม-เมษายน และช่วงเดือนตุลาคม- พฤศจิกายน)	- ทำการเก็บตัวอย่างน้ำผิวดินบริเวณบ่อดักตะกอน โรงโม่หินของโครงการ ตามเงื่อนไขกำหนด ใน วันที่ 7 มีนาคม 2566 เพื่อทำการวิเคราะห์ คุณภาพน้ำ พบว่า ผลการวิเคราะห์มีค่าอยู่ใน เกณฑ์ที่มาตรฐานกำหนด	- ไม่มี

<p>เก็บตัวอย่างน้ำผิวดินบริเวณบ่อดักตะกอน โรงโม่หิน</p>

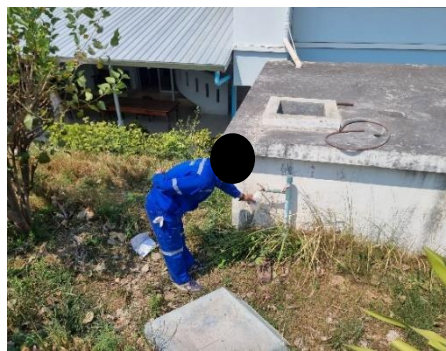
5. คุณภาพน้ำใต้ดิน ทำการเก็บตัวอย่างน้ำใต้ดินบริเวณบ่อบาดาลบ้าน ดอนกลาง (กลุ่มบ้านพักพนักงานสถานีพัฒนาที่ดิน ชลบุรี) เพื่อทำการวิเคราะห์ ความเป็นกรด-ด่าง ปริมาณของแข็งแขวนลอย ปริมาณของแข็งละลาย ความกระด้าง และความขุ่น ละ 2 ครั้ง (ช่วงเดือน มีนาคม-เมษายน และช่วงเดือนตุลาคม-พฤศจิกายน)	- ทำการเก็บตัวอย่างน้ำใต้ดินบริเวณบ่อบาดาล บ้านดอนกลาง ตามเงื่อนไขกำหนด ในวันที่ 7 มีนาคม 2566 เพื่อทำการวิเคราะห์ คุณภาพน้ำ พบว่า ผลการวิเคราะห์มีค่าอยู่ใน เกณฑ์อนุโลมสูงสุดที่มาตรฐานกำหนด	- ไม่มี

<p>เก็บตัวอย่างน้ำใต้ดินบริเวณบ่อบาดาล บ้านดอนกลาง</p>

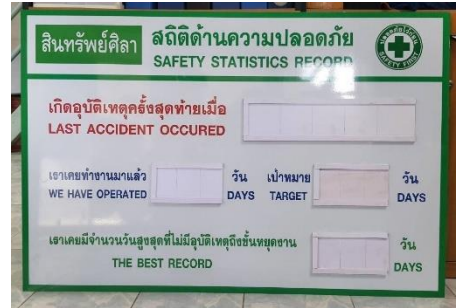
มาตรการติดตามตรวจสอบ ผลกระทบสิ่งแวดล้อม	ผลการปฏิบัติตามมาตรการฯ	ปัญหา อุปสรรค ที่ไม่สามารถปฏิบัติ ตามมาตรการ และแนวทางแก้ไข	ภาพประกอบ
<p>7. สาธารณสุข อาชีวอนามัยและความปลอดภัย</p> <p>- ตรวจสอบสุขภาพของพนักงานก่อนการรับเข้าทำงาน</p> <p>- บันทึกสถิติและสาเหตุของการเกิดอุบัติเหตุ พร้อมรายงานสรุปและตรวจสอบสุขภาพของพนักงาน ได้แก่</p> <ul style="list-style-type: none"> • สมรรถภาพการได้ยิน • สมรรถภาพปอด • โรคเกี่ยวกับระบบทางเดินหายใจ <p>ดำเนินการปีละ 1 ครั้ง</p> <p>- บันทึกสถิติและสาเหตุของการเกิดอุบัติเหตุ เพื่อใช้ประกอบในการจัดทำรายงานผลการปฏิบัติตามมาตรการป้องกันและแก้ไขผลกระทบสิ่งแวดล้อมและมาตรการติดตามตรวจสอบผลกระทบสิ่งแวดล้อม</p> <p>โดยดำเนินการตลอดอายุประทานบัตร</p> <p>- ให้โครงการเผยแพร่ข้อมูลผลการติดตามตรวจสอบผลกระทบสิ่งแวดล้อม และผลการปฏิบัติตามมาตรการป้องกันและแก้ไขผลกระทบสิ่งแวดล้อมที่อาจจะมีผลกระทบต่อสุขภาพของประชาชน โดยประสานงานกับสถานบริการสาธารณสุขในพื้นที่เป็นประจำอย่างต่อเนื่องเพื่อทราบสถานการณ์ภาวะสุขภาพอนามัยของชุมชนว่ามีผลกระทบจากโครงการหรือไม่</p> <p>โดยดำเนินการปีละ 2 ครั้ง (เดือนมีนาคม-เมษายน และ ตุลาคม-พฤศจิกายน)</p>	<p>- โครงการได้มีการตรวจสอบสุขภาพก่อนพนักงานจะเข้าทำงาน ดังเอกสารแนบ 11</p> <p>- โครงการได้กำหนดให้มีการตรวจสอบสุขภาพพนักงานเป็นประจำทุกปี ละ 1 ครั้ง โดยครั้งล่าสุดในวันที่ 9 มิถุนายน 2566 มีผู้เข้ารับการตรวจสอบสุขภาพจำนวน 53 ราย ส่วนใหญ่ มีสุขภาพที่แข็งแรง ดังเอกสารแนบ 8</p> <p>- โครงการได้จัดบันทึกสถิติต่างๆ เกี่ยวกับอุบัติเหตุที่เกิดขึ้น รวมทั้งสาเหตุการเกิดอุบัติเหตุ เพื่อใช้เป็นแนวทางในการป้องกันอุบัติเหตุที่อาจเกิดขึ้นต่อไป</p> <p>- โครงการได้ทำการเผยแพร่ข้อมูลผลการปฏิบัติตามมาตรการป้องกันและแก้ไขผลกระทบสิ่งแวดล้อมและมาตรการติดตามตรวจสอบผลกระทบสิ่งแวดล้อมให้หน่วยงานด้านสาธารณสุขในพื้นที่รับทราบผ่านทางคณะกรรมการมวลชนสัมพันธ์ รวมทั้งทำการประสานงานด้านข้อมูลสุขภาพอนามัยของราษฎรในชุมชนใกล้เคียงเพื่อใช้เป็นข้อมูลประกอบการประเมินผลกระทบที่อาจเกิดขึ้นจากโครงการ</p>	<p>- ไม่มี</p>

<p>ป้ายสถิติความปลอดภัย</p>
