บทที่ 2

ผลการปฏิบัติตามมาตรการป้องกันและแก้ไขผลกระทบสิ่งแวดล้อม และมาตรการติดตามตรวจสอบผลกระทบสิ่งแวดล้อม

ตารางที่ 2-1 ผลการปฏิบัติตามมาตรการป้องกันและแก้ไขผลกระทบสิ่งแวดล้อมทั่วไป

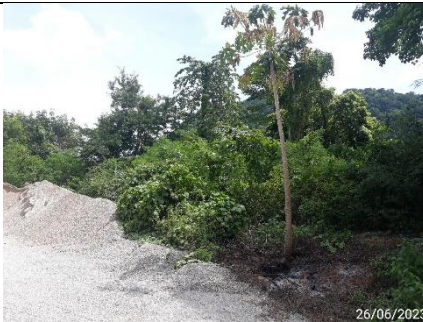
<p>พื้นที่เว้นระยะ 100 เมตร จากทางหลวง หมายเลข 4142</p>

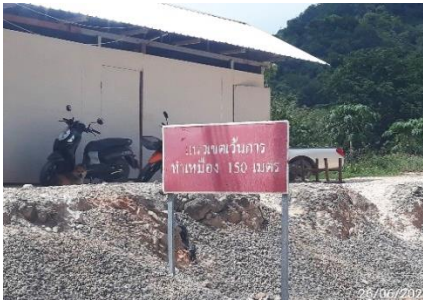
<p>พื้นที่เว้นระยะ 150 เมตร จากทางหลวง หมายเลข 4142</p>

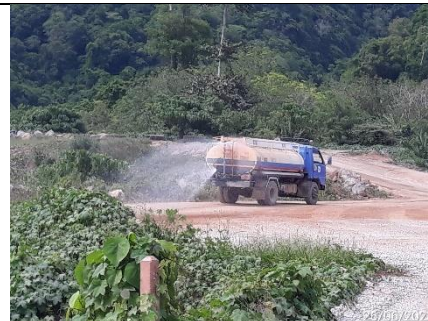
<p>ฉีดพรมน้ำบริเวณเส้นทางขนส่งแร่</p>
<p>7. ป่าไม้และสัตว์ป่า</p> <p>7.1 ให้ปลูกต้นไม้ จำนวน 3 แถว บริเวณด้านบน คันทำนบจำนวน 1 แถว และบริเวณด้านล่าง คันทำนบดินทั้ง 2 ด้าน และปลูกต้นไม้เพิ่มเติม หากพบต้นไม้ล้มตายลงโดยพันธุ์ไม้ที่ใช้ปลูก ต้องเป็นกล้าไม้ที่มีอายุมากกว่า 1 ปี และเป็นพันธุ์ไม้ที่มีความสำคัญ (IVI) สูงจากการสำรวจ ชนิดพันธุ์ไม้ เช่น ฝ้ายเสี้ยน กาซะนะ พลับพลา สะเทิบ หรือจันทิบบ และสังเคียด เป็นต้น เพื่อให้มีชั้นเรือนยอดที่แตกต่างกันออกไป รวมทั้งปลูกไม้พื้นล่าง เช่น หญ้าแฝก เพื่อลดผลกระทบด้านทรัพยากรดินและกาชะล้างพังทลาย</p>	<p>- โครงการได้มีการจัดสร้างคันทำนบดินแล้วตามเงื่อนไขที่กำหนด พร้อมทั้งปลูกไม้ยืนต้นบนสันคันทำนบดินเพื่อใช้เป็นพื้นที่กันชน (Buffer Zone) ป้องกันฝุ่นละอองฟุ้งกระจายออกสู่พื้นที่ภายนอก</p>	<p>- ไม่มี</p>	<p>-</p>

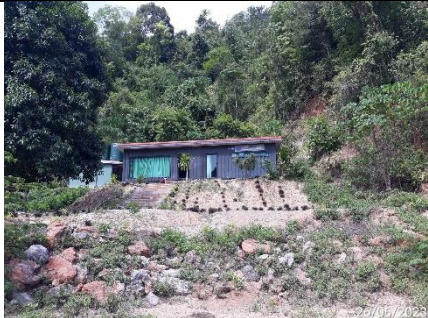
เงื่อนไขตามมาตรการ	ผลการปฏิบัติตามมาตรการ	ปัญหา อุปสรรค ที่ไม่สามารถปฏิบัติตาม มาตรการ และแนวทางแก้ไข	ภาพประกอบ
10.3 ให้จัดสภาพสิ่งแวดล้อมของสำนักงานให้ถูก สุขลักษณะ เช่น จัดวางภาชนะรองรับขยะให้ เป็นระเบียบเรียบร้อย จัดให้มีอุปกรณ์ป้องกัน อันตรายที่เหมาะสมกับสภาพงาน และมีจำนวน เพียงพอกับพนักงาน	- ปัจจุบันอยู่ในช่วงการก่อสร้างอาคารสำนักงาน ซึ่ง จะดำเนินการจัดสภาพแวดล้อมให้มีสุขภาพ ลักษณะ มีความเป็นระเบียบเรียบร้อย และได้ จัดหาอุปกรณ์ป้องกันอันตรายที่เหมาะสมกับ สภาพงานมีความปลอดภัย และมีจำนวนเพียงพอ กับพนักงานต่อไป	- ไม่มี

สำนักงานของโครงการ

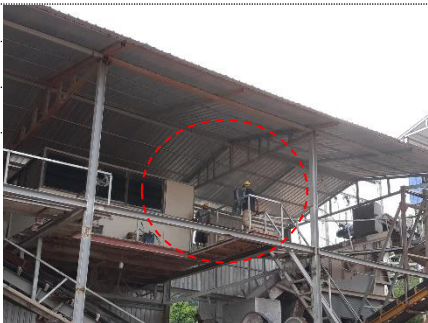
10.4 ให้จัดหาและกำหนดให้คนงานได้ใช้อุปกรณ์ ป้องกันอันตรายส่วนบุคคลให้เหมาะสมกับงาน เช่น หน้ากากกันฝุ่นที่สามารถป้องกันฝุ่นละออง ได้ หมวกนิรภัย รองเท้านิรภัยสำหรับผู้ที่ ใช้เครื่องเจาะ สำหรับคนงานที่ปฏิบัติงานกับ เครื่องจักรที่มีเสียงดังให้สวมที่ครอบหู (Ear Muff) หรือที่เสียบหู (Ear Plug)	- โครงการได้จัดหาอุปกรณ์ป้องกันอันตรายส่วน บุคคลให้แก่พนักงานอย่างเพียงพอ และเหมาะสม กับสภาพงานในแต่ละตำแหน่ง - โครงการได้กำชับให้พนักงานสวมใส่อุปกรณ์ ป้องกันอันตรายส่วนบุคคลตลอดเวลาการ ปฏิบัติงาน เพื่อป้องกันมิให้เกิดอันตรายหรือลด ความรุนแรงกรณีการเกิดอุบัติเหตุ	- ไม่มี

การสวมใส่อุปกรณ์ PPE ของพนักงาน

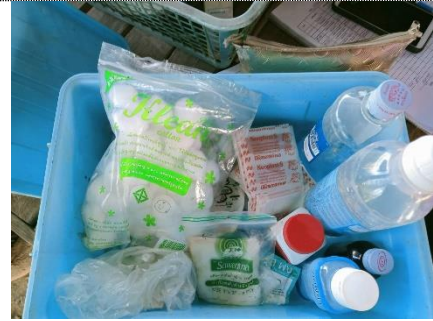
10.8 ให้จัดหาและอุปกรณ์การปฐมพยาบาล เบื้องต้นสำหรับกรณีฉุกเฉินไว้ประจำโครงการ เพื่อสามารถรักษาผู้ป่วยในเบื้องต้นให้ทันทั่วๆไป พร้อมกับจัดหายานพาหนะสำหรับลำเลียงผู้ป่วยไปยังโรงพยาบาลในกรณีที่ได้รับอุบัติเหตุร้ายแรง	- โครงการได้จัดหา ยา เวชภัณฑ์ อุปกรณ์ปฐมพยาบาล ตลอดจนรถสำหรับนำคนเจ็บส่งโรงพยาบาล กรณีเกิดการเจ็บป่วยหรือได้รับอุบัติเหตุจากการทำงาน	- ไม่มี

<p>อุปกรณ์ปฐมพยาบาลและยาเวชภัณฑ์</p>

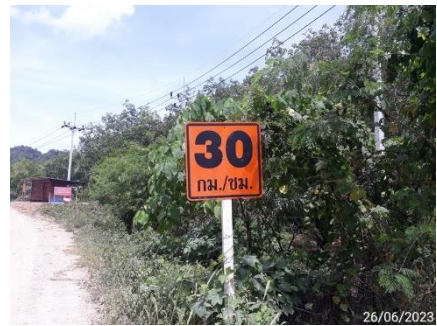
6. คมนาคม 6.1 ให้การขนส่งแร่ดำเนินการดังนี้ (1) ควบคุมความเร็วของรถบรรทุกที่วิ่งภายในโครงการให้ความเร็วไม่เกิน 30 กม./ชม. ส่วนรถบรรทุกที่วิ่งภายนอกโครงการให้ใช้ความเร็วตามกฎหมายกำหนด (2) รถขนส่งแร่ต้องปฏิบัติตามกฎหมายกำหนดน้ำหนัก และความเร็วตามกฎหมายกำหนด (3) อบรมพนักงานขับรถบรรทุกแร่ให้ปฏิบัติตามกฎจราจรอย่างเคร่งครัด	- โครงการได้กำหนดความเร็วรถบรรทุกที่สัญจรภายในพื้นที่โครงการให้ใช้ความเร็วไม่เกิน 30 กิโลเมตร/ชั่วโมง พร้อมทั้งได้จัดทำป้ายจำกัดความเร็วติดตั้งไว้บริเวณริมเส้นทางขนส่งแร่ - โครงการได้กำชับให้พนักงานขับรถบรรทุกแร่ทำการปิดคลุมผ้าใบให้มิดชิดก่อนออกสู่ภายนอก และการบรรทุกที่มีน้ำหนักเป็นไปตามที่กฎหมายกำหนด รวมทั้งให้ปฏิบัติตามกฎจราจรอย่างเคร่งครัด เพื่อมิให้เกิดอุบัติเหตุ	- ไม่มี

ป้ายจำกัดความเร็วบริเวณริมเส้นทางขนส่งแร่

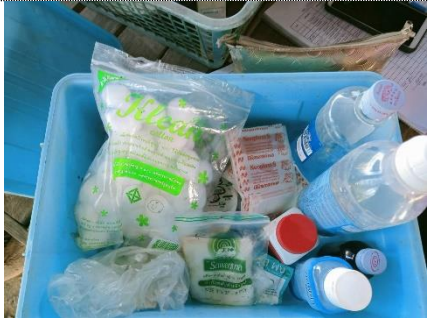
10.8 ให้จัดหาและอุปกรณ์การปฐมพยาบาลเบื้องต้นสำหรับกรณีฉุกเฉินไว้ประจำโครงการเพื่อสามารถรักษาผู้ป่วยในเบื้องต้นให้ทันทั่วทั้งที่พร้อมกับจัดหายานพาหนะสำหรับลำเลียงผู้ป่วยไปยังโรงพยาบาลในกรณีที่ได้รับอุบัติเหตุร้ายแรง	- โครงการได้จัดหาเวชภัณฑ์ อุปกรณ์ปฐมพยาบาล ตลอดจนรถสำหรับนำคนเจ็บส่งโรงพยาบาล กรณีเกิดการเจ็บป่วยหรือได้รับอุบัติเหตุจากการทำงาน	- ไม่มี

<p>อุปกรณ์ปฐมพยาบาลและยาเวชภัณฑ์</p>

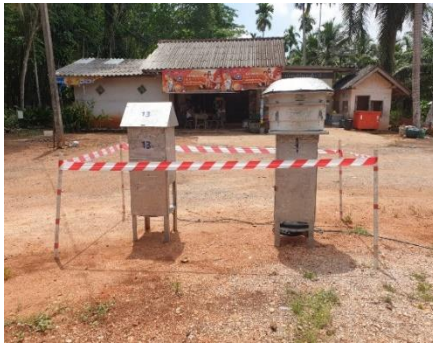
<p>ตรวจวัดคุณภาพอากาศบริเวณบ้านดินแดง ด้านทิศใต้</p>

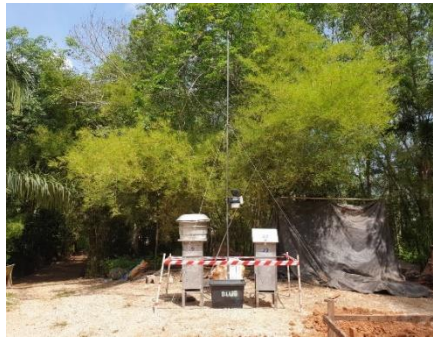
<p>ตรวจวัดคุณภาพอากาศบริเวณบ้านหัวควนดินแดง ด้านทิศเหนือ</p>

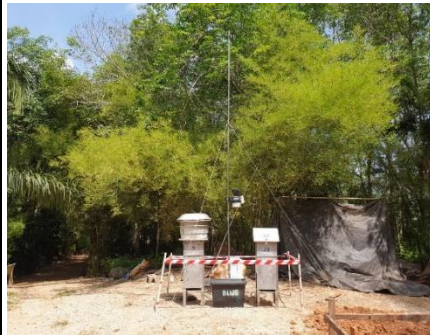
<p>ตรวจวัดความเร็วและทิศทางลมบริเวณบ้านหัวควน ดินแดงด้านทิศเหนือ</p>
<p>2. เสียง</p> <p>ให้ทำการตรวจวัดระดับเสียงในรูปของระดับเสียงเฉลี่ย 24 ชั่วโมง และระดับเสียงสูงสุด จำนวน 2 สถานี ได้แก่</p> <ul style="list-style-type: none"> - บ้านหัวควนดินแดงทางด้านทิศเหนือ - บ้านดินแดงทางด้านทิศใต้ <p>ปีละ 2 ครั้ง สถานีละ 3 วันต่อเนื่อง (ช่วงเดือนพฤษภาคม-มิถุนายน และช่วงเดือนพฤศจิกายน-ธันวาคม)</p>	<p>- ได้ทำการตรวจวัดระดับเสียงในรูปของปริมาณระดับเสียงเฉลี่ย 24 ชั่วโมง และระดับเสียงสูงสุด ในช่วงวันที่ 6-9 พฤษภาคม 2566 จำนวน 2 สถานีตามที่เงื่อนไขกำหนด พบว่ามีค่า Leq 24 hr. อยู่ในช่วง 55.1-62.5 เดซิเบล เอ และค่า Lmax อยู่ในช่วง 80.7-89.7 เดซิเบล เอ ซึ่งมีค่าอยู่ในเกณฑ์ที่มาตรฐานกำหนด</p>	- ไม่มี

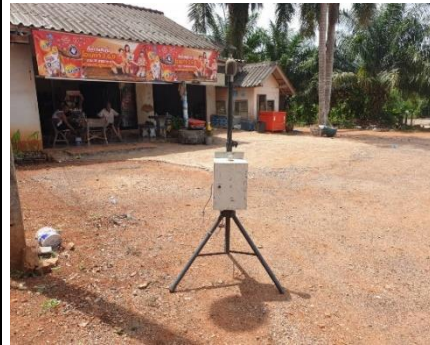
<p>ตรวจวัดระดับเสียงบริเวณบ้านดินแดง ด้านทิศใต้</p>
