## บทที่ 2

### ผลการปฏิบัติตามมาตรการป้องกันและแก้ไขผลกระทบสิ่งแวดล้อม และมาตรการติดตามตรวจสอบผลกระทบสิ่งแวดล้อม

ผลการตรวจสอบการปฏิบัติตามมาตรการป้องกันและแก้ไขผลกระทบสิ่งแวดล้อม ตามที่ระบุไว้ในหนังสือแจ้งผลการพิจารณารายงานการประเมินผลกระทบสิ่งแวดล้อม โครงการเหมืองแร่หินอุตสาหกรรมชนิดหินปูน เพื่ออุตสาหกรรมก่อสร้าง คำขอประทานบัตรที่ 8/2559 ของห้างหุ้นส่วนจำกัด วังเจ้าหินอ่อนและแกรนิต ตั้งอยู่ที่ตำบลนากลาง อำเภอโกรกพระ จังหวัดนครสวรรค์ ตามหนังสือที่ ทส 1010.2/17944 ลงวันที่ 28 ธันวาคม 2561 ปัจจุบันได้รับอนุญาตเป็นประทานบัตรที่ 32309/16387 รายละเอียดดังตารางที่ 2-1 ถึง ตารางที่ 2-3

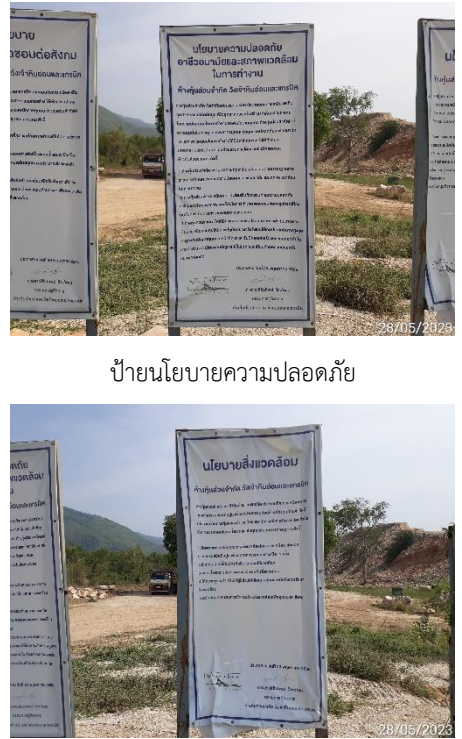
| เงื่อนไขตามมาตรการ | ผลการปฏิบัติตามมาตรการ | ปัญหา อุปสรรค ที่ไม่สามารถปฏิบัติตาม มาตรการ และแนวทางแก้ไข | ภาพประกอบ |
|---|---|---|---|
| <p>ประเภทหรือเมื่อมีการเปลี่ยนแปลงเครื่องจักร ใหม่ จนมั่นใจว่าพนักงานสามารถทำงานได้ อย่างปลอดภัย</p> <p>5. ให้จัดทำป้ายมาตรการ/นโยบายด้านความปลอดภัยและนโยบายด้านสิ่งแวดล้อม ตลอดจนป้ายเตือนต่างๆ เช่น เสี่ยงตึง ผุน ละออง เป็นต้น เพื่อให้พนักงานได้มองเห็น ชัดเจนก่อนที่จะเข้าไปบริเวณพื้นที่เหมืองแร่ และพื้นที่เสี่ยงของโครงการ และใช้เป็น แนวทางในการปฏิบัติของพนักงานก่อนเข้า พื้นที่ดังกล่าว โดยพนักงานต้องมีการสวม อุปกรณ์ป้องกันอันตรายตลอดเวลาการทำงานในบริเวณพื้นที่ดังกล่าว</p> | <p>- โครงการได้จัดทำป้ายนโยบายความปลอดภัยและ นโยบายด้านสิ่งแวดล้อม เพื่อนำไปติดตั้งไว้บริเวณ ด้านหน้าโครงการ</p> <p>- โครงการได้จัดทำป้ายเตือนเขตการสวมใส่อุปกรณ์ ป้องกันอันตรายส่วนบุคคลซึ่งติดไว้บริเวณต่างๆ ภายในโครงการ เพื่อให้พนักงานได้ตระหนักและ ใส่ใจเรื่องความปลอดภัยในการทำงาน</p> | <p>- ไม่มี</p> | <p>ป้ายนโยบายความปลอดภัย</p> <p>ป้ายนโยบายด้านสิ่งแวดล้อม</p> |

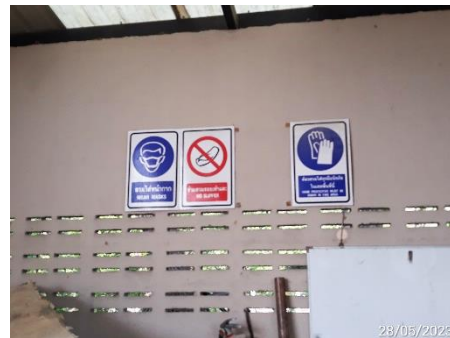
| เงื่อนไขตามมาตรการ | ผลการปฏิบัติตามมาตรการ | ปัญหา อุปสรรค ที่ไม่สามารถปฏิบัติตามมาตรการ และแนวทางแก้ไข | ภาพประกอบ |
|---|---|---|---|
| | | | <p>ป้ายเตือนเขตการสวมใส่อุปกรณ์ PPE</p> |

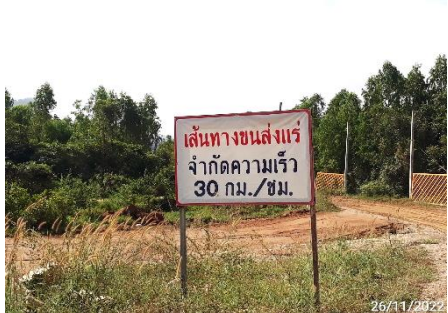
| เงื่อนไขตามมาตรการ | ผลการปฏิบัติตามมาตรการ | ปัญหา อุปสรรค ที่ไม่สามารถปฏิบัติตาม มาตรการ และแนวทางแก้ไข | ภาพประกอบ |
|---|---|---|---|
| 3. ควบคุมความเร็วรถบรรทุกขนส่งแร่ที่วิ่งสัญจร บนถนนลูกรังช่วงจากพื้นที่โครงการถึงโรงโม่หิน และจากโรงโม่หินถึงทางหลวงชนบทหมายเลข นว. 4100 ให้ใช้ความเร็วไม่เกิน 30 กิโลเมตร ต่อชั่วโมง โดยการติดตั้งป้ายเตือนไว้ริมเส้นทาง ให้เห็นอย่างชัดเจน | - โครงการได้มีการกำกับให้พนักงานขับรถบรรทุกที่ สัญจรภายในพื้นที่โครงการ และก่อนออกสู่ทาง หลวงชนบทหมายเลข นว. 4100 ให้ใช้ความเร็วไม่ เกิน 30 กิโลเมตรต่อชั่วโมง โดยติดตั้งไว้บริเวณริม เส้นทาง เพื่อให้สังเกตเห็นได้อย่างชัดเจน | - ไม่มี | <br>ป้ายกำจัดการจราจร |

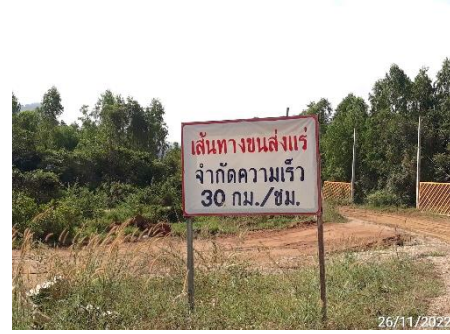
| เงื่อนไขตามมาตรการ | ผลการปฏิบัติตามมาตรการ | ปัญหา อุปสรรค ที่ไม่สามารถปฏิบัติตามมาตรการ และแนวทางแก้ไข | ภาพประกอบ |
|---|---|---|---|
| 6. ควบคุมความเร็วรถบรรทุกขนส่งแร่ที่วิ่งบนถนนลูกรังช่วงพื้นที่โครงการถึงโรงโม่หิน และจากโรงโม่หินถึงแยกทางหลวงชนบทหมายเลข นว. 4100 ให้ใช้ความเร็วไม่เกิน 30 กิโลเมตรต่อชั่วโมง โดยการติดตั้งป้ายเตือนไว้ริมเส้นทางให้เห็นอย่างชัดเจน | - โครงการได้ออกกฎระเบียบเกี่ยวกับการสัญจรของรถบรรทุกภายในโครงการ และจากโรงโม่หินถึงแยกทางหลวงชนบทหมายเลข นว. 4100 ให้ใช้ความเร็วไม่เกิน 30 กิโลเมตรต่อชั่วโมง โดยติดตั้งไว้ริมเส้นทางให้เห็นอย่างชัดเจน | - ไม่มี | <br>ป้ายจำกัดความเร็ว |

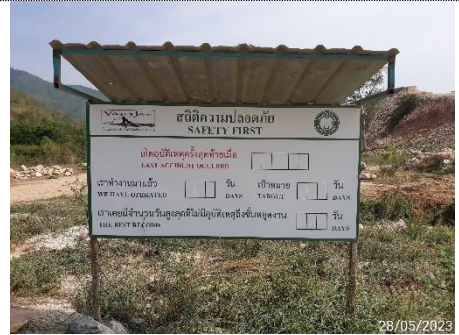
| เงื่อนไขตามมาตรการ | ผลการปฏิบัติตามมาตรการ | ปัญหา อุปสรรค ที่ไม่สามารถปฏิบัติตาม มาตรการ และแนวทางแก้ไข | ภาพประกอบ |
|---|---|---|---|
| 7. ทำการตรวจสอบสุขภาพประจำปีของพนักงานของ โครงการ ได้แก่ สุขภาพทั่วไป การมองเห็น สมรรถภาพปอด การเอกซเรย์ปอด และ สมรรถภาพการได้ยิน ซึ่งก่อนทำการทดสอบ สมรรถภาพการได้ยินจะต้องให้พนักงานงด สัมผัสเสียงดัง อย่างน้อย 14 ชั่วโมง รวมทั้ง จัดทำบันทึกสถิติการเกิดอุบัติเหตุ สาเหตุ และ สรุปรายงานเป็นประจำทุกปี ตลอดระยะเวลา ดำเนินโครงการ | - โครงการได้จัดให้มีการตรวจสอบสุขภาพพนักงานใน วันที่ 21 เมษายน 2565 โดยมีพนักงานเข้ารับการ ตรวจสอบสุขภาพ จำนวน 26 ราย พบว่าพนักงานส่วนใหญ่ มีสุขภาพร่างกายที่ แข็งแรงสมบูรณ์ รายละเอียดในเอกสารแนบ 9 ทั้งนี้ผลการตรวจ สุขภาพพนักงานประจำปี พ.ศ. 2566 จะนำเสนอ ไว้ในรายงานฉบับเดือนกรกฎาคม-ธันวาคม 2566 ต่อไป | - ไม่มี | <p>ป้ายสถิติความปลอดภัย</p> |

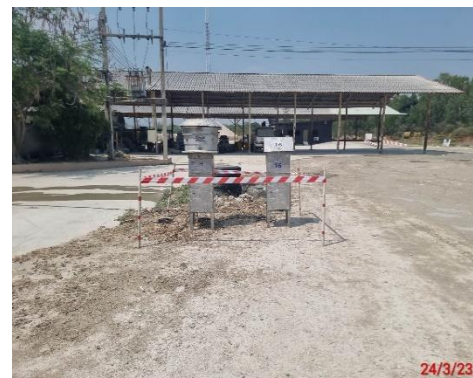
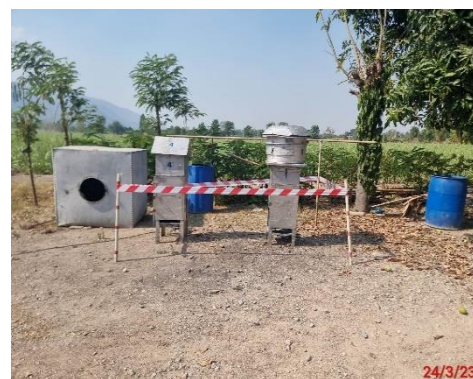
| เงื่อนไขตามมาตรการ | ผลการปฏิบัติตามมาตรการ | ปัญหา อุปสรรค ที่ไม่สามารถปฏิบัติตาม มาตรการ และแนวทางแก้ไข | ภาพประกอบ |
|---|---|---|---|
| <b>1. คุณภาพอากาศ</b><br>ให้ทำการตรวจวัดคุณภาพอากาศในรูปของฝุ่น ละอองรวม (TSP) และฝุ่นละอองขนาดไม่เกิน 10 ไมครอน (PM-10) จำนวน 3 สถานี ได้แก่<br>- สำนักงานโรงโม่หินของโครงการ<br>- บ้านเรือนราษฎรบ้านในซึ้ง (กลุ่มบ้านเขาปูน) หลังที่ใกล้พื้นที่โครงการมากที่สุด<br>- บ้านหนองจอก<br>ปีละ 2 ครั้ง สถานีละ 3 วันต่อเนื่อง (ช่วงเดือนมีนาคม-เมษายน และช่วงเดือนพฤศจิกายน-ธันวาคม) | - ได้ทำการตรวจวัดคุณภาพอากาศในรูปของ ปริมาณ TSP และ PM-10 ในช่วงวันที่ 24-27 มีนาคม 2566 จำนวน 3 สถานีตามที่เงื่อนไข กำหนด พบว่ามีค่า TSP อยู่ในช่วง 0.183-0.225 มิลลิกรัม/ลูกบาศก์เมตร และค่า PM-10 อยู่ในช่วง 0.082-0.095 มิลลิกรัม/ลูกบาศก์เมตร ซึ่งมีค่าอยู่ในเกณฑ์ที่มาตรฐาน กำหนด | - ไม่มี | <p>ตรวจวัดคุณภาพอากาศบริเวณสำนักงานโครงการ</p> <p>ตรวจวัดคุณภาพอากาศบริเวณบ้านในซึ้ง</p> |

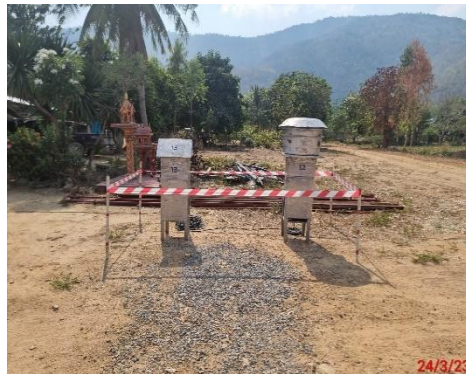
| เงื่อนไขตามมาตรการ | ผลการปฏิบัติตามมาตรการ | ปัญหา อุปสรรค ที่ไม่สามารถปฏิบัติตาม มาตรการ และแนวทางแก้ไข | ภาพประกอบ |
|---|---|---|---|
| | | | <p>ตรวจวัดคุณภาพอากาศบริเวณบ้านหนองจอก</p> |

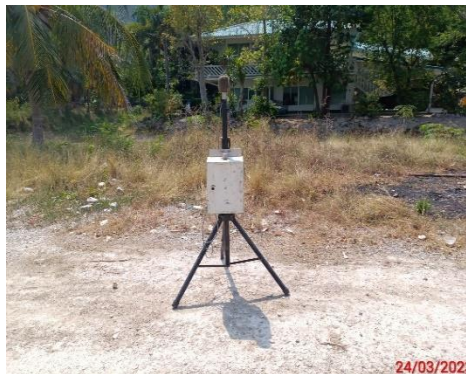
| เงื่อนไขตามมาตรการ | ผลการปฏิบัติตามมาตรการ | ปัญหา อุปสรรค ที่ไม่สามารถปฏิบัติตาม มาตรการ และแนวทางแก้ไข | ภาพประกอบ |
|---|---|---|---|
| <p>2. เสียง</p> <p>ให้ทำการตรวจวัดระดับเสียงในรูปของระดับเสียงเฉลี่ย 24 ชั่วโมง และระดับเสียงสูงสุด จำนวน 3 สถานี ได้แก่</p> <ul style="list-style-type: none"> <li>- สำนักงานโรงโม่หินของโครงการ</li> <li>- บ้านเรือนราษฎรบ้านในซึ้ง (กลุ่มบ้านเขาปูน)</li> <li>- บ้านหนองจอก</li> </ul> <p>หลังที่ใกล้พื้นที่โครงการมากที่สุด</p> <p>ปีละ 2 ครั้ง สถานีละ 3 วันต่อเนื่อง (ช่วงเดือนมีนาคม-เมษายน และช่วงเดือนพฤศจิกายน-ธันวาคม)</p> | <p>- ได้ทำการตรวจวัดระดับเสียงในรูปของปริมาณระดับเสียงเฉลี่ย 24 ชั่วโมง และระดับเสียงสูงสุด ในช่วงวันที่ 24-27 มีนาคม 2566 จำนวน 3 สถานีตามที่เงื่อนไขกำหนด พบว่ามีค่า Leq 24 hr. อยู่ในช่วง 47.7-58.2 เดซิเบล เอ และค่า Lmax อยู่ในช่วง 72.2-98.5 เดซิเบล เอ ซึ่งมีค่าอยู่ในเกณฑ์ที่มาตรฐานกำหนด</p> | -ไม่มี | <p>ตรวจวัดระดับเสียงบริเวณสำนักงานโครงการ</p> |

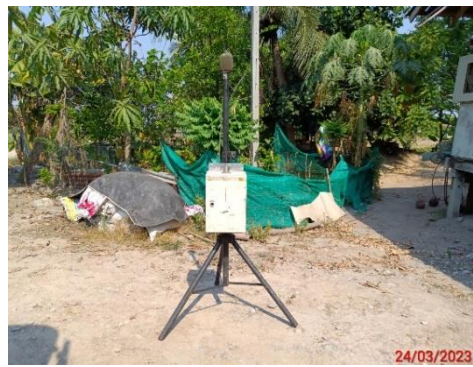
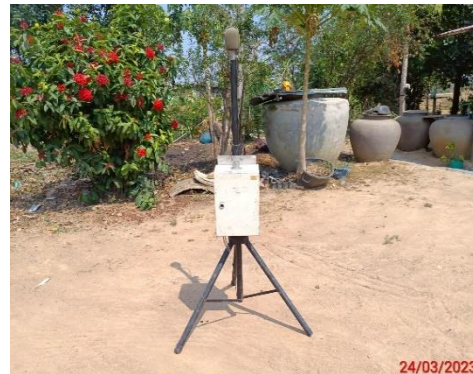
| เงื่อนไขตามมาตรการ | ผลการปฏิบัติตามมาตรการ | ปัญหา อุปสรรค ที่ไม่สามารถปฏิบัติตามมาตรการ และแนวทางแก้ไข | ภาพประกอบ |
|---|---|---|---|
| | | | <p>ตรวจวัดระดับเสียงบริเวณบ้านในซุง</p> <p>ตรวจวัดระดับเสียงบริเวณบ้านหนองจอก</p> |

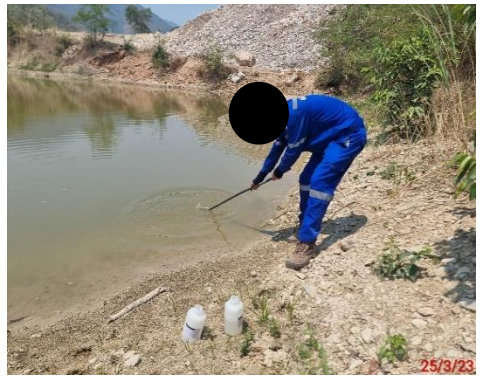
| เงื่อนไขตามมาตรการ | ผลการปฏิบัติตามมาตรการ | ปัญหา อุปสรรค ที่ไม่สามารถปฏิบัติตาม มาตรการ และแนวทางแก้ไข | ภาพประกอบ |
|---|---|---|---|
| <b>4. คุณภาพน้ำผิวดิน/น้ำใต้ดิน</b><br>ให้ทำการเก็บตัวอย่างน้ำผิวดินและน้ำใต้ดินเพื่อทำ การวิเคราะห์คุณภาพน้ำประกอบด้วยดัชนี ความเป็น กรด-ด่าง ความขุ่น ปริมาณตะกอนแขวนลอยทั้งหมด ปริมาณตะกอนละลายทั้งหมด ความกระด้างทั้งหมด ซัลเฟต เหล็ก ตะกั่ว แคดเมียม และสารหนู จำนวน 4 สถานี ได้แก่<br>- บ่อ sump ของโครงการ<br>- บ่อดักตะกอน “บ2”<br>- สระน้ำด้านทิศตะวันออกระยะ 80 เมตร<br>- บ่อบาดาลบ้านในซึ้ง | - ทำการเก็บตัวอย่างน้ำผิวดินจำนวน 2 สถานี ตามเงื่อนไข คือ บ่อ Sump ของโครงการ และ สระน้ำด้านทิศตะวันออกระยะ 80 เมตร และ น้ำใต้ดินจำนวน 1 สถานี คือ บ่อบาดาลบ้าน ในซึ้ง ในวันที่ 25 มีนาคม 2566 ซึ่งบ่อดัก ตะกอน บ2 ไม่ได้ทำการเก็บตัวอย่างน้ำ เนื่องจากบ่อดักกลายยังไม่ได้จัดสร้างขึ้น และ เมื่อนำตัวอย่างน้ำไปวิเคราะห์คุณภาพ พบว่า ดัชนีต่างๆ มีค่าอยู่ในเกณฑ์ที่มาตรฐานกำหนด | - ไม่มี | <p>เก็บตัวอย่างน้ำบริเวณบ่อ Sump ของโครงการ</p> |

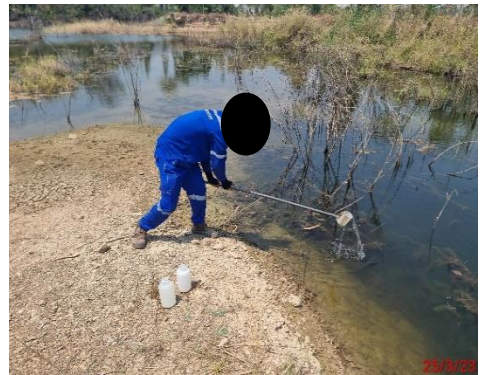
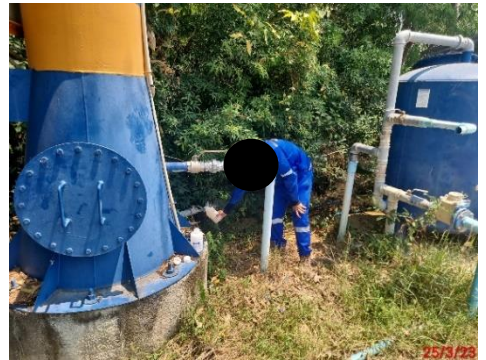
| เงื่อนไขตามมาตรการ | ผลการปฏิบัติตามมาตรการ | ปัญหา อุปสรรค ที่ไม่สามารถปฏิบัติตามมาตรการ และแนวทางแก้ไข | ภาพประกอบ |
|---|---|---|---|
| <p>ปีละ 2 ครั้ง (ช่วงเดือนมีนาคม-เมษายน และช่วงเดือนพฤศจิกายน-ธันวาคม)</p> <p>ให้ดำเนินการตรวจวัดระดับน้ำใต้ดินในบ่อบาดาลที่อยู่ใกล้เคียง เพื่อติดตามการเปลี่ยนแปลงของระดับชั้นน้ำใต้ดิน ปีละ 2 ครั้ง (ช่วงเดือนมีนาคม-เมษายน และช่วงเดือนพฤศจิกายน-ธันวาคม)</p> | <p>- จากการสอบถามราษฎรบ้านในซึ้งเกี่ยวกับปริมาณน้ำบาดาลในบ่อบาดาลบ้านในซึ้งพบว่า มีปริมาณการใช้น้ำปกติ ไม่ได้มีการขาดแคลนแต่อย่างใด ประกอบกับการทำเหมืองแร่ของโครงการปัจจุบันเป็นการทำเหมืองบนภูเขามิได้ทำเหมืองลึกลงไปเป็นบ่อแต่อย่างใด</p> | | <p>เก็บตัวอย่างน้ำบริเวณสระน้ำด้านทิศตะวันออกระยะ 80 เมตร</p> <p>เก็บตัวอย่างน้ำบริเวณบ่อบาดาลบ้านในซึ้ง</p> |

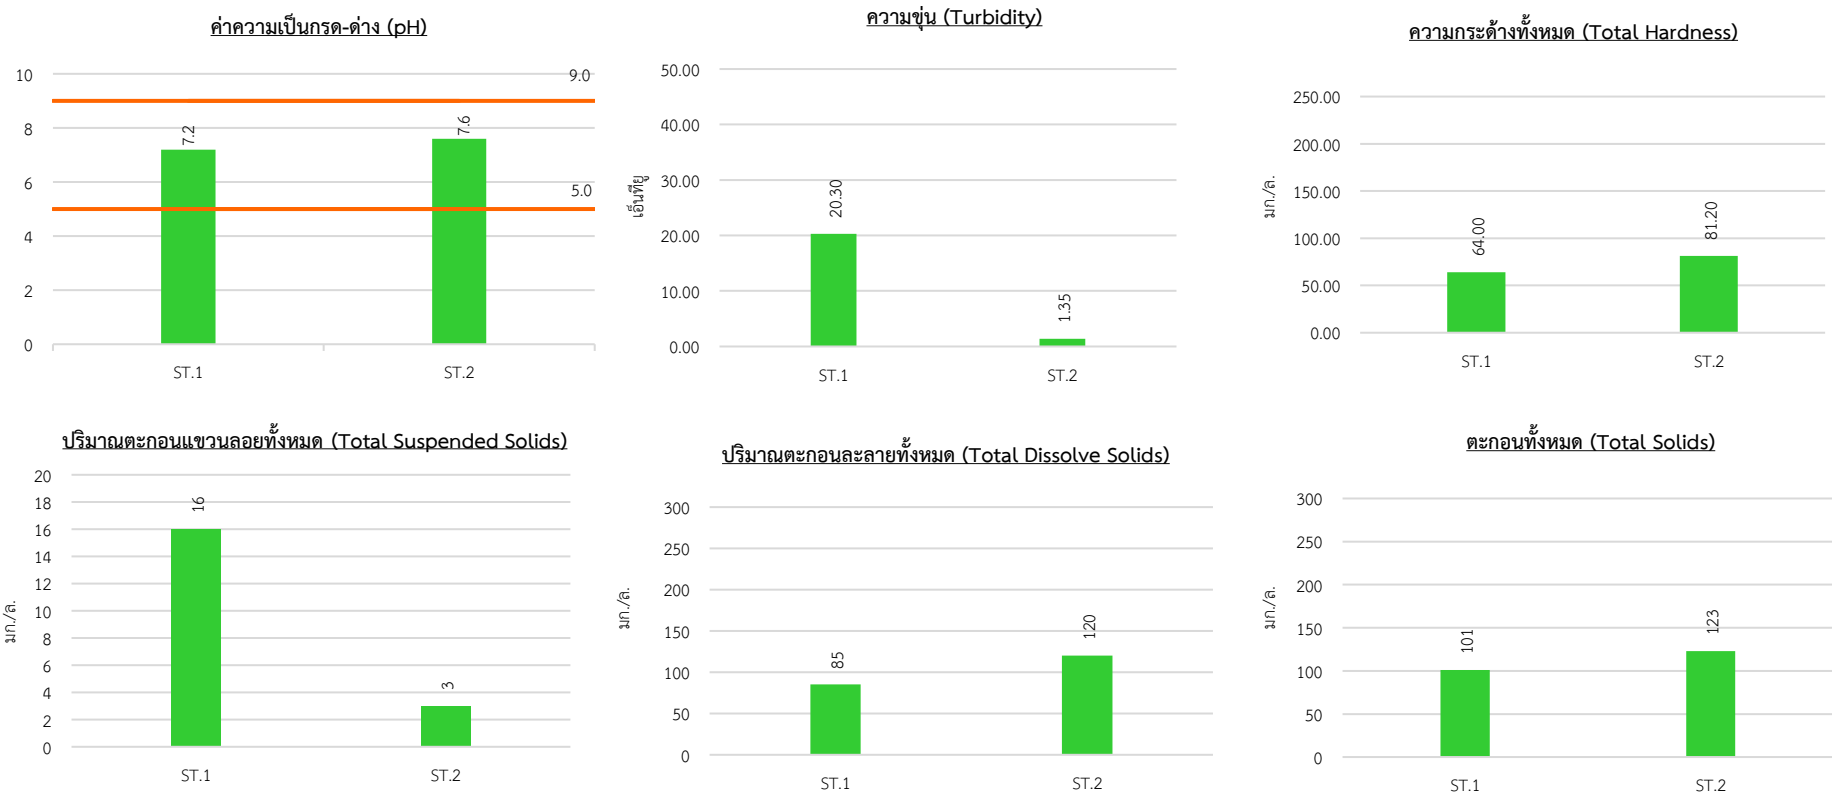
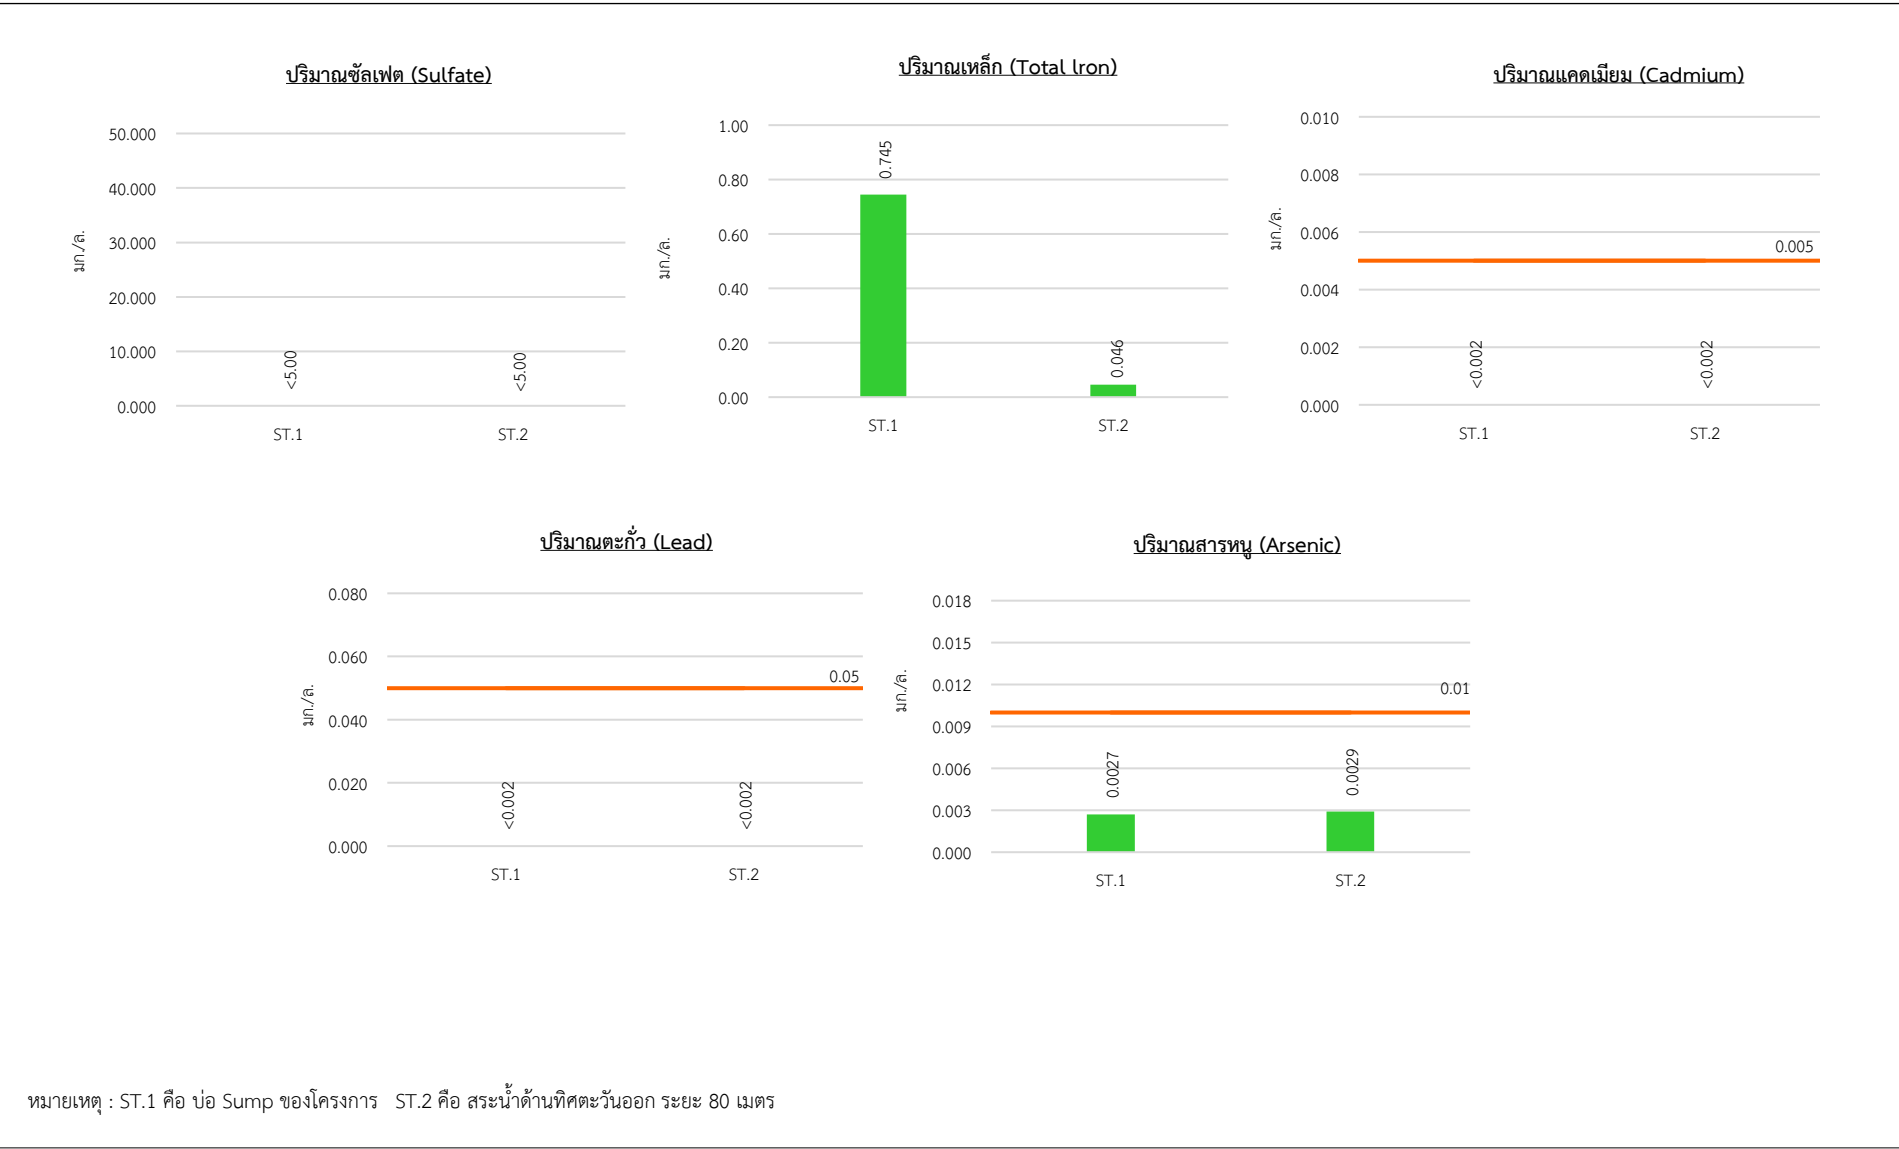
รูปที่ 2-4 ผลการวิเคราะห์คุณภาพน้ำผิวดินที่เก็บตัวอย่างในวันที่ 25 มีนาคม 2566

ST.1 คือ บ่อ Sump ของโครงการ ST.2 คือ สระน้ำด้านทิศตะวันออก ระยะ 80 เมตร
