บทที่ 2

ผลการปฏิบัติตามมาตรการป้องกันและแก้ไขผลกระทบสิ่งแวดล้อม และมาตรการติดตามตรวจสอบผลกระทบสิ่งแวดล้อม

ตารางที่ 2-1 ผลการปฏิบัติตามมาตรการป้องกันและแก้ไขผลกระทบสิ่งแวดล้อมทั่วไป

ตารางที่ 2-2 ผลการปฏิบัติตามมาตรการป้องกันและแก้ไขผลกระทบสิ่งแวดล้อมในระยะดำเนินการทำเหมือง

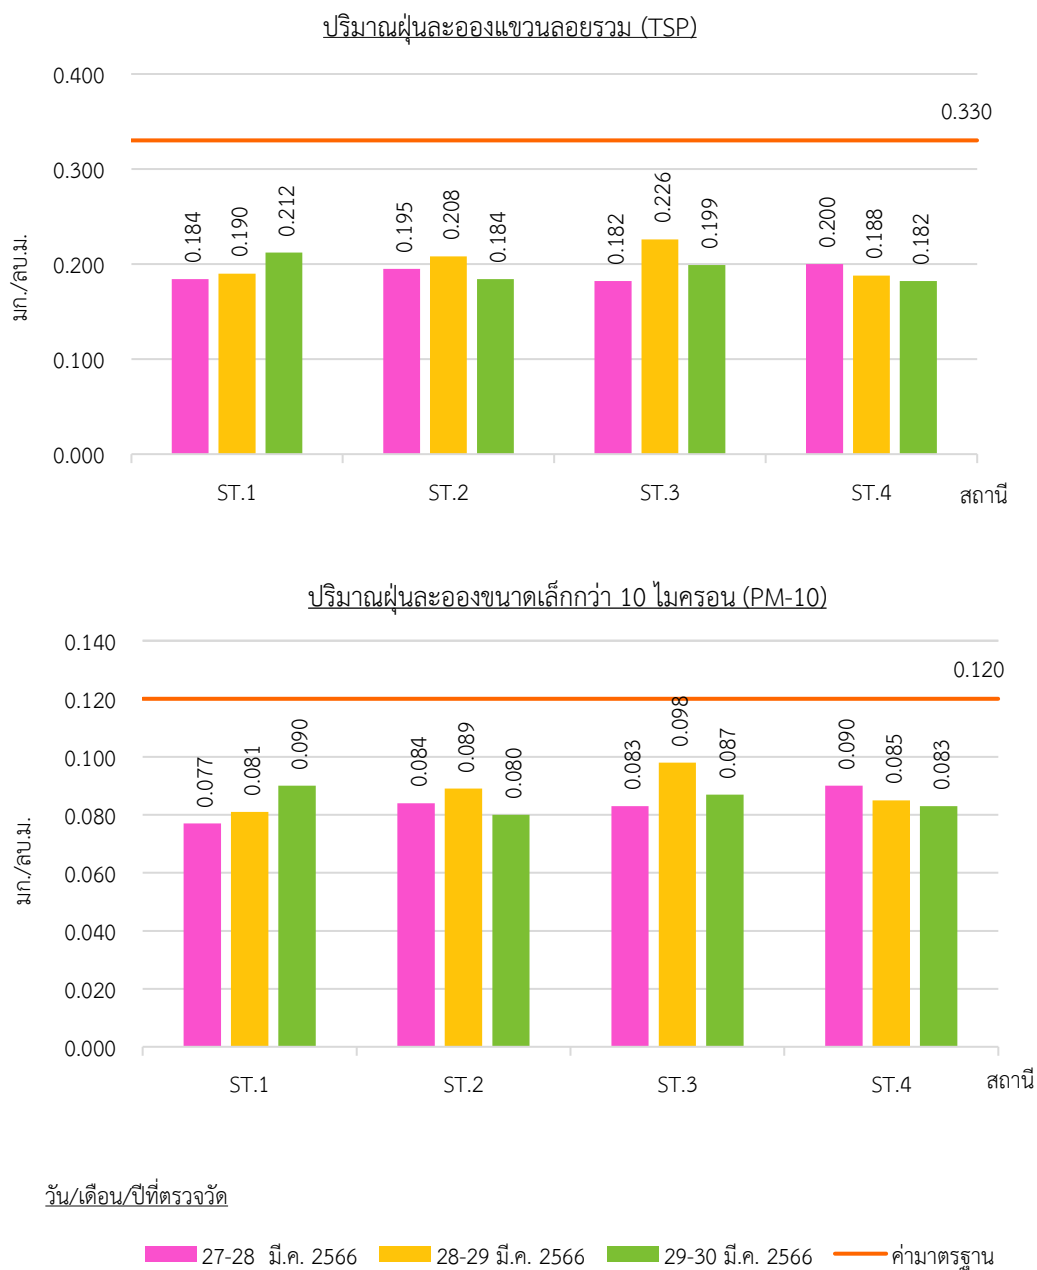
รูปที่ 2-2 ผลการตรวจวัดคุณภาพอากาศ ในช่วงวันที่ 27-30 มีนาคม 2566

จากผลการตรวจวัดคุณภาพอากาศในรูปของปริมาณฝุ่นละอองแขวนลอยรวม (TSP) ในช่วงวันที่ 27-30 มีนาคม 2566 พบว่า บ้านธรรมรัตน์ในหลังที่ใกล้ที่สุดด้านทิศตะวันออก มีค่า TSP อยู่ในช่วง 0.184-0.212 มิลลิกรัม/ลูกบาศก์เมตร ค่า PM-10 อยู่ในช่วง 0.077-0.090 มิลลิกรัม/ลูกบาศก์เมตร บ้านอ่างหินหลังที่ใกล้ที่สุดด้านทิศตะวันตก มีค่า TSP อยู่ในช่วง 0.184-0.208 มิลลิกรัม/ลูกบาศก์เมตร ค่า PM-10 อยู่ในช่วง 0.080-0.089 มิลลิกรัม/ลูกบาศก์เมตร บ้านธรรมรัตน์ในหลังที่ใกล้ที่สุดด้านทิศตะวันออกเฉียงเหนือ มีค่า TSP อยู่ในช่วง 0.182-0.226 มิลลิกรัม/ลูกบาศก์เมตร ค่า PM-10 อยู่ในช่วง 0.083-0.098 มิลลิกรัม/ลูกบาศก์เมตร และบ้านคลองโคด้านทิศตะวันตกเฉียงใต้ มีค่า TSP อยู่ในช่วง 0.182-0.200 มิลลิกรัม/ลูกบาศก์เมตร ค่า PM-10 อยู่ในช่วง 0.083-0.090 มิลลิกรัม/ลูกบาศก์เมตร ซึ่งมีค่าอยู่ในเกณฑ์มาตรฐานตามประกาศคณะกรรมการสิ่งแวดล้อมแห่งชาติ ฉบับที่ 24 พ.ศ. 2547 เรื่อง กำหนดมาตรฐานคุณภาพอากาศในบรรยากาศโดยทั่วไป ที่กำหนดค่า TSP ไว้ไม่เกิน 0.330 มิลลิกรัม/ลูกบาศก์เมตร และกำหนดค่า PM-10 ไว้ไม่เกิน 0.120 มิลลิกรัม/ลูกบาศก์เมตร

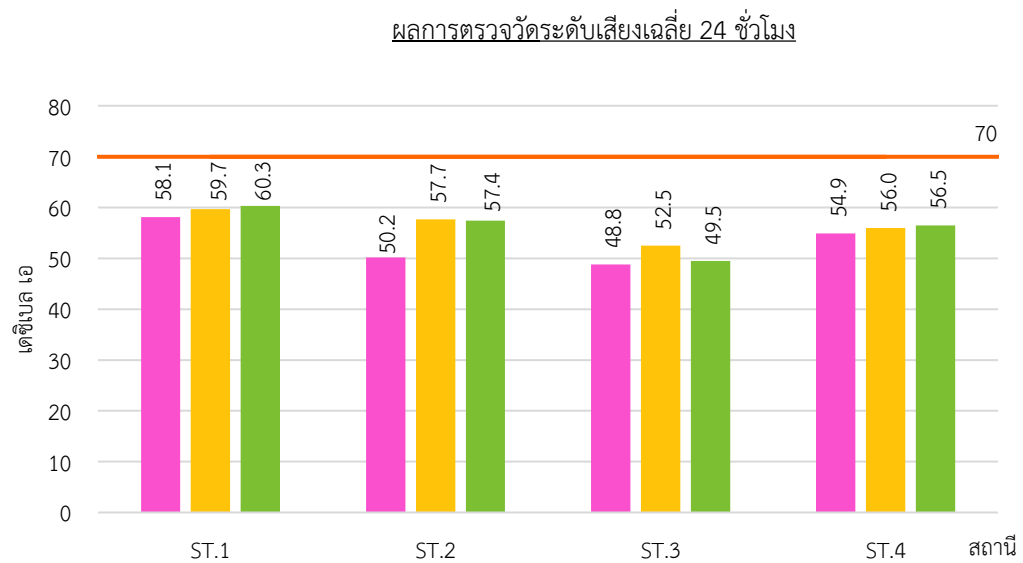
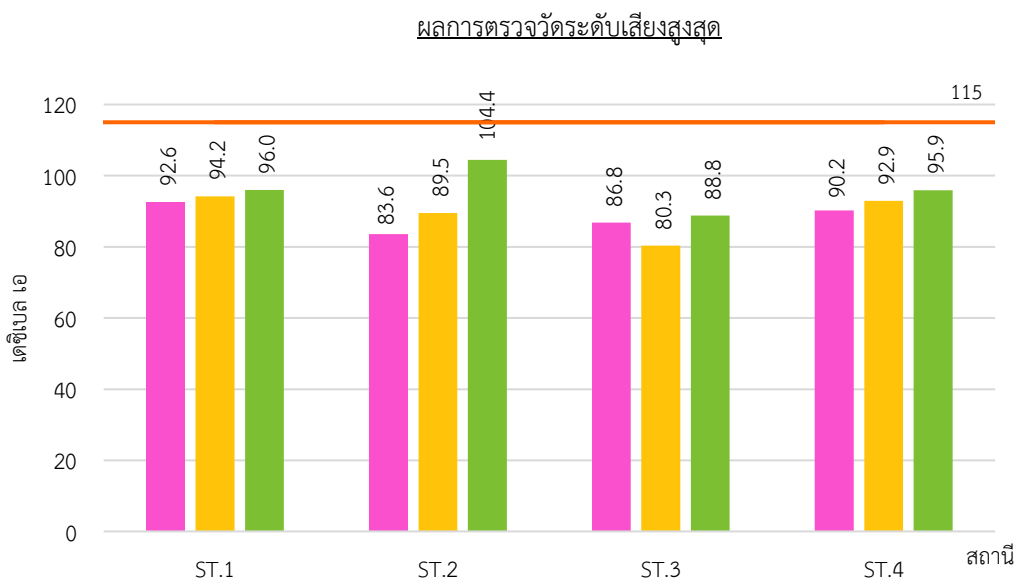
จากการตรวจวัดระดับเสียงเฉลี่ย 24 ชั่วโมง ($L_{eq} 24 \text{ hr.}$) และระดับเสียงสูงสุด (L_{max}) ในช่วง 27-30 มีนาคม 2566 พบว่า บ้านธรรมรัตน์หลังที่ใกล้ที่สุดด้านทิศตะวันออก มีค่าระดับเสียงเฉลี่ย 24 ชั่วโมง อยู่ในช่วง 58.1-60.3 เดซิเบล เอ ระดับเสียงสูงสุด อยู่ในช่วง 92.6-96.0 เดซิเบล เอ บ้านอ่างหินหลังที่ใกล้ที่สุดด้านทิศตะวันตก มีค่าระดับเสียงเฉลี่ย 24 ชั่วโมง อยู่ในช่วง 50.2-57.7 เดซิเบล เอ ระดับเสียงสูงสุด อยู่ในช่วง 83.6-104.4 เดซิเบล เอ บ้านธรรมรัตน์ในหลังที่ใกล้ที่สุดด้านทิศตะวันออกเฉียงเหนือ มีค่าระดับเสียงเฉลี่ย 24 ชั่วโมง อยู่ในช่วง 48.8-52.5 เดซิเบล เอ ระดับเสียงสูงสุด อยู่ในช่วง 80.3-88.8 เดซิเบล เอ และบ้านคลองโคกด้านทิศตะวันตกเฉียงใต้ มีค่าระดับเสียงเฉลี่ย 24 ชั่วโมง อยู่ในช่วง 54.9-56.5 เดซิเบล เอ ระดับเสียงสูงสุด อยู่ในช่วง 90.2-95.9 เดซิเบล เอ และเมื่อนำค่าที่ตรวจวัดได้ไปเปรียบเทียบกับเกณฑ์มาตรฐานตามประกาศคณะกรรมการสิ่งแวดล้อมแห่งชาติ ฉบับที่ 15 พ.ศ. 2540 เรื่อง กำหนดมาตรฐานระดับเสียงโดยทั่วไป พบว่าผลการตรวจวัดระดับเสียงทั้งหมด มีค่าอยู่ในเกณฑ์มาตรฐาน คือค่า $L_{eq} 24 \text{ hr.}$ ไม่เกิน 70 เดซิเบล เอ และ L_{max} ไม่เกิน 115 เดซิเบล เอ
