บทที่ 2 ผลการดำเนินการตามมาตรการป้องกันและแก้ไขผลกระทบสิ่งแวดล้อม

โครงการเหมืองแร่หินอุตสาหกรรมชนิดหินปูน (เพื่ออุตสาหกรรมก่อสร้าง) ของบริษัท ขาญยุทธการศิลาเลย (1997) จำกัด ประทานบัตรที่ 32834/16343 ร่วมแผนผังโครงการทำเหมืองเดียวกันกับประทานบัตรที่ 27157/15202 ต้องปฏิบัติตามมาตรการป้องกันและแก้ไขผลกระทบสิ่งแวดล้อมและการติดตามตรวจสอบผลกระทบสิ่งแวดล้อมที่ระบุไว้ในหนังสือแจ้งผลการพิจารณารายงานการวิเคราะห์ผลกระทบสิ่งแวดล้อม ตามหนังสือที่ ทส 1009.2/11247 ลงวันที่ 4 กันยายน 2560

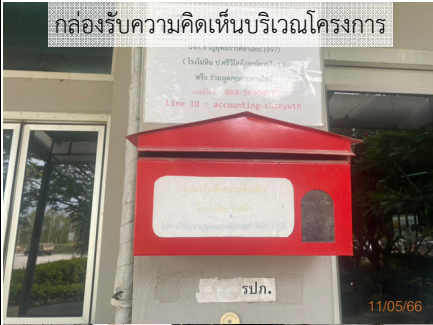
เงื่อนไขตามมาตรการ	ผลการปฏิบัติตามมาตรการ	ปัญหา อุปสรรคที่ไม่สามารถปฏิบัติ ตามมาตรการและแนวทางแก้ไข	ภาพประกอบมาตรการ
1. ให้มีจุดรับเรื่องราวร้องทุกข์ความเดือดร้อนของ ประชาชนที่เกิดจากกิจกรรมการทำเหมืองแร่และ กิจกรรมที่เกี่ยวข้อง ผู้ถือประทานบัตรจะต้อง ดำเนินการแก้ไขและให้ความช่วยเหลือด้วยความเป็น ธรรม	<ul style="list-style-type: none">- จัดให้มีจุดรับเรื่องราวร้องทุกข์ทั้งช่องทางตรง และ ช่องทางรับร้องเรียนผ่านผู้นำชุมชน กำนัน ผู้ใหญ่บ้าน และสมาชิกเทศบาล โดยช่องทางตรงประชาชน สามารถร้องเรียนผ่านกล่องรับฟังความคิดเห็นหน้า ศาลาประชาคมบ้านพรประเสริฐหมู่ที่ 8 บริเวณ เทศบาลตำบลเอราวัณ และบริเวณสำนักงานโครงการ รวมทั้งสามารถแจ้งเรื่องผ่านทางเบอร์โทรศัพท์และ ช่องทางออนไลน์ต่างๆ- ที่ผ่านมาทางโครงการยังไม่ได้รับเรื่องร้องเรียนจาก ประชาชนแต่อย่างใด หากได้รับการร้องเรียนทาง โครงการจะดำเนินการแก้ไขและให้ความช่วยเหลือ อย่างเป็นธรรม	- ไม่มี	<div><div><p>กล่องรับความคิดเห็นบริเวณโครงการ</p>

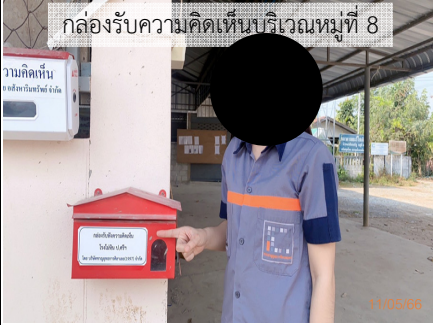
</div><div><p>กล่องรับความคิดเห็นบริเวณหมู่ที่ 8</p>

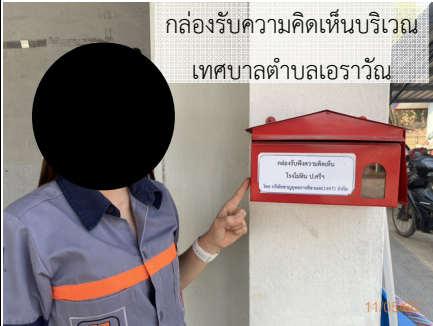
</div><div><p>กล่องรับความคิดเห็นบริเวณ เทศบาลตำบลเอราวัณ</p>

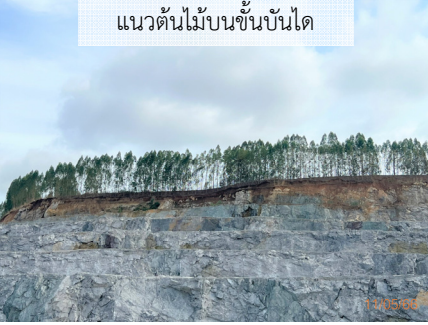
เงื่อนไขตามมาตรการ	ผลการปฏิบัติตามมาตรการ	ปัญหา อุปสรรคที่ไม่สามารถปฏิบัติ ตามมาตรการและแนวทางแก้ไข	ภาพประกอบมาตรการ
	<p>บดอัดแน่น พื้นที่รวมประมาณ 5 ไร่ มีการขุดลอกทางระบายน้ำ ปรับแต่งพื้นดินให้เรียบ พร้อมทั้งปลูกต้นไม้โตเร็วบริเวณแนวลาดของพื้นที่เก็บกองเปลือกดิน พื้นที่รวมประมาณ 20 ไร่ พร้อมทั้งมีการปลูกต้นยูคาลิปตัสบริเวณพื้นที่ว่างทั่วไปในเขตพื้นที่ประทานบัตร พื้นที่รวมประมาณ 10 ไร่</p> <p>- โครงการดำเนินการจัดส่งรายงานผลการดำเนินการด้านการฟื้นฟูให้กับสำนักงานนโยบาย และแผนทรัพยากรธรรมชาติและสิ่งแวดล้อมและกรมอุตสาหกรรมพื้นฐานและการเหมืองแร่ทราบ โดยจัดส่งครั้งสุดท้ายในปี 2566 รายละเอียด ดังเอกสารแนบ 5</p>		<div data-bbox="1646 352 2072 678"> <p>แนวต้นไม้บนชั้นบันได</p>

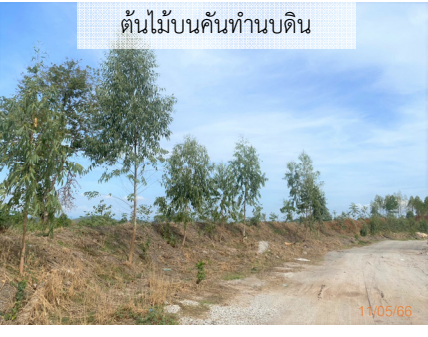
</div> <div data-bbox="1646 678 2072 1016"> <p>ต้นไม้บนคันทำนบกิน</p>

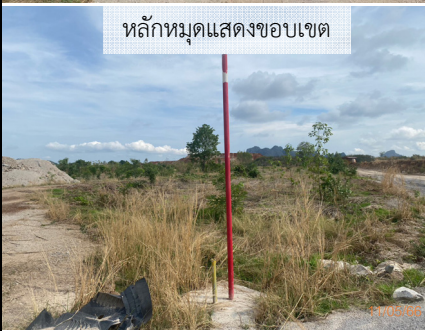
เงื่อนไขตามมาตรการ	ผลการปฏิบัติตามมาตรการ	ปัญหา อุปสรรคที่ไม่สามารถปฏิบัติ ตามมาตรการและแนวทางแก้ไข	ภาพประกอบมาตรการ
1. ลักษณะภูมิประเทศ 1) กำหนดขอบเขตพื้นที่บริเวณที่จะทำการปรับระดับให้มีความเหมาะสมต่อการใช้งาน เพื่อรองรับกิจกรรมตามแผนผังทำเหมือง และกำหนดพื้นที่เว้นการทำเหมืองในระยะ 10 ม. โดยรอบพื้นที่โครงการ พื้นที่เว้นการไม่ทำเหมืองใกล้ทางสาธารณประโยชน์ในระยะ 10 ม. และให้รักษาสภาพภูมิประเทศเดิมที่มีได้ ทำกิจกรรมไว้พร้อมทั้งปลูกต้นไม้	- กำหนดตำแหน่งและขอบเขตพื้นที่ที่จะทำการปรับระดับให้มีความเหมาะสมต่อการใช้งาน เพื่อรองรับกิจกรรมตามแผนผังการทำเหมือง - เว้นพื้นที่ไม่ทำเหมืองในระยะ 10 ม. โดยรอบพื้นที่โครงการ และเว้นพื้นที่ไม่ทำเหมืองใกล้ทางสาธารณประโยชน์ในระยะ 10 ม. - ทำการปรับสภาพพื้นที่เฉพาะบริเวณที่เกี่ยวข้องกับการทำเหมืองเท่านั้น สำหรับบริเวณที่ไม่มีการทำเหมืองโครงการจะทำการรักษาสภาพภูมิประเทศเดิมไว้	- ไม่มี

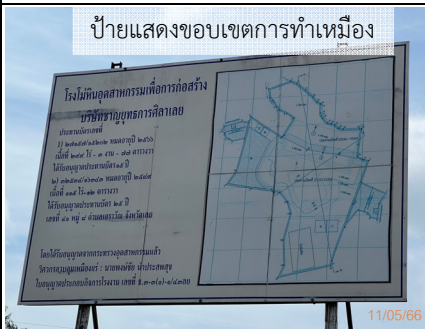
2) จัดทำป้ายแสดงขอบเขตพื้นที่โครงการและขอบเขตการทำเหมืองบริเวณโครงการ รายละเอียดระยะเวลา วิธีการ ผู้รับผิดชอบ เพื่อให้ง่ายต่อการตรวจสอบพื้นที่และการปฏิบัติงานบริเวณโครงการ โดยบริเวณขอบเขตพื้นที่ทำเหมืองให้จัดทำเสาคอนกรีต หรือวัสดุอื่นๆ ตามความเหมาะสม	- มีป้ายแสดงขอบเขตพื้นที่โครงการและขอบเขตการทำเหมืองบริเวณโครงการ ได้แก่ รายละเอียดระยะเวลา วิธีการ ผู้รับผิดชอบ โดยบริเวณขอบเขตพื้นที่การทำเหมืองจะมีการจัดสร้างเสาคอนกรีตเพื่อให้ง่ายต่อการตรวจสอบพื้นที่และการปฏิบัติงานบริเวณโครงการ	- ไม่มี

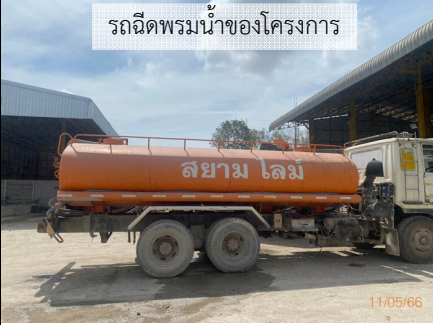
เงื่อนไขตามมาตรการ	ผลการปฏิบัติตามมาตรการ	ปัญหา อุปสรรคที่ไม่สามารถปฏิบัติ ตามมาตรการและแนวทางแก้ไข	ภาพประกอบมาตรการ
2) ให้ฉีดพรมน้ำเพื่อลดการฟุ้งกระจายของฝุ่นละอองบริเวณหน้าเหมืองและเส้นทางขนส่งแร่ภายในเหมือง ตามความเหมาะสมกับสภาพภูมิอากาศและปรับปรุงเส้นทางขนส่งให้เป็นถนนหินบดอัดแน่น พร้อมทั้งให้ตรวจสอบและซ่อมแซมเส้นทางขนส่งแร่ให้อยู่ในสภาพที่ดีอยู่เสมอ	<ul style="list-style-type: none"> - มีการฉีดพรมน้ำบริเวณหน้าเหมืองและเส้นทางขนส่งแร่ภายในเหมือง วันละ 3-4 ครั้ง หรือตามสภาพภูมิอากาศในแต่ละวัน - เส้นทางขนส่งเป็นถนนหินบดอัดแน่น และมีการตรวจสอบซ่อมแซมเส้นทางขนส่งให้อยู่ในสภาพดีเสมอ 	- ไม่มี

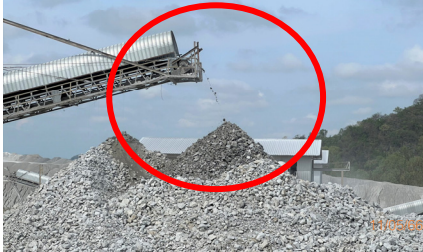
เงื่อนไขตามมาตรการ	ผลการปฏิบัติตามมาตรการ	ปัญหา อุปสรรคที่ไม่สามารถปฏิบัติ ตามมาตรการและแนวทางแก้ไข	ภาพประกอบมาตรการ
			<div>ระบบสเปรย์บริเวณปลายสายพานลำเลียง</div>

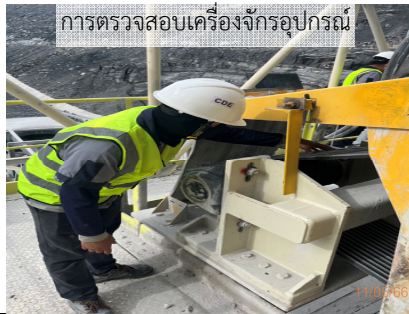
9) ให้ดูแลรักษาสภาพเครื่องจักรและอุปกรณ์ต่างๆ ให้อยู่ในสภาพที่สมบูรณ์สามารถใช้งานได้ตามปกติ เพื่อลดเสียงจากการทำงานของเครื่องจักรต่างๆ	- มีการดูแลรักษาสภาพเครื่องจักรและอุปกรณ์ต่างๆ ตามรอบการบำรุงรักษาให้อยู่ในสภาพที่ดีเสมอ เพื่อลดเสียงจากการทำงานของเครื่องจักรต่างๆ	- ไม่มี

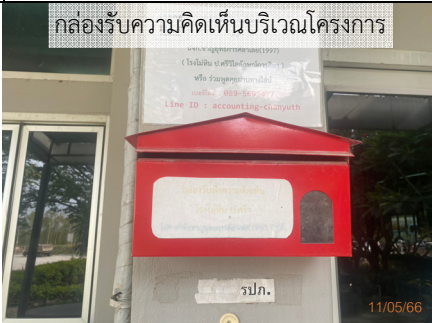
เงื่อนไขตามมาตรการ	ผลการปฏิบัติตามมาตรการ	ปัญหา อุปสรรคที่ไม่สามารถปฏิบัติ ตามมาตรการและแนวทางแก้ไข	ภาพประกอบมาตรการ
3) จัดให้มีกล่องแสดงความคิดเห็นของประชาชนต่อ โครงการบริเวณที่ทำการผู้ใหญ่บ้านหมู่ที่ 8 บ้านพร ประเสริฐ และเทศบาลตำบลเอราวัณ พร้อมทั้งให้โครงการ ประสานงานกับผู้นำชุมชนเพื่อทราบสถานการณ์ ผลกระทบจากโครงการต่อชุมชน	- มีการติดตั้งกล่องรับฟังความคิดเห็นของประชาชน ต่อโครงการบริเวณที่ทำการผู้ใหญ่บ้านหมู่ที่ 8 บ้านพร ประเสริฐ และเทศบาลตำบลเอราวัณ และหน้าโรงงาน พร้อมทั้งยังมีการประสานงานกับผู้นำชุมชนเพื่อให้ ทราบถึงสถานการณ์ผลกระทบจากโครงการต่อชุมชน หากชุมชนได้รับผลกระทบจากการดำเนินกิจกรรมของ โครงการจะเร่งดำเนินการแก้ไขปัญหาย่างยุติธรรม	- ไม่มี	<div><div>กล่องรับความคิดเห็นบริเวณโครงการ</div><div>

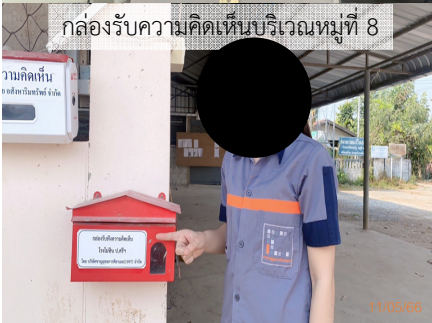
</div></div> <div><div>กล่องรับความคิดเห็นบริเวณหมู่ที่ 8</div><div>

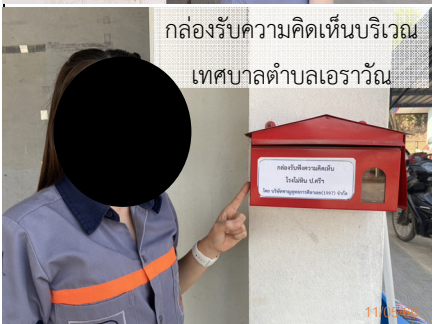
</div></div> <div><div>กล่องรับความคิดเห็นบริเวณ เทศบาลตำบลเอราวัณ</div><div>

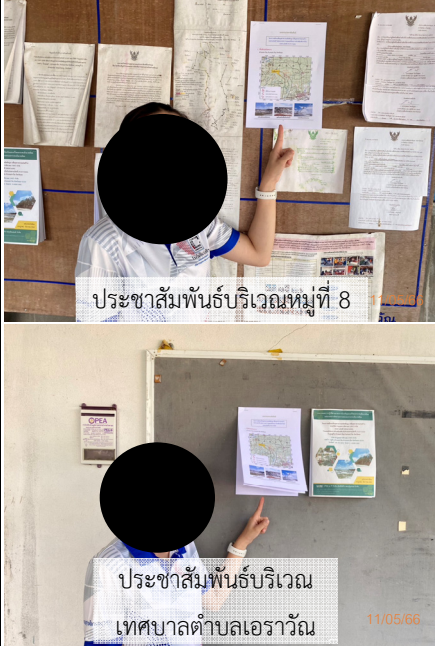
เงื่อนไขตามมาตรการ	ผลการปฏิบัติตามมาตรการ	ปัญหา อุปสรรคที่ไม่สามารถปฏิบัติ ตามมาตรการและแนวทางแก้ไข	ภาพประกอบมาตรการ
เป็นไปตามระเบียบข้อบังคับกองทุน			
<p>6) ปฏิบัติตามแผนประชาสัมพันธ์การทำเหมืองแร่ของโครงการ โดยแจ้งผ่านไปยังผู้ใหญ่บ้าน และเทศบาลตำบลเอราวัณโดยจัดทำเป็นแผ่นพับประชาสัมพันธ์โครงการอย่างน้อยปีละ 2 ครั้ง หรือส่งรายงานแผนประชาสัมพันธ์การทำเหมืองแร่ของโครงการไปยังชุมชนเพื่อประชาสัมพันธ์โครงการตามเงื่อนไขระยะเวลาที่ต้องดำเนินการอย่างเคร่งครัด</p>	<p>- มีการจัดทำแผ่นพับประชาสัมพันธ์โครงการปีละ 2 ครั้ง โดยแจ้งผ่านไปยังผู้ใหญ่บ้าน และเทศบาลตำบลเอราวัณ ดังเอกสารแนบ 12</p>	<p>- ไม่มี</p>

<p>ประชาสัมพันธ์บริเวณหมู่ที่ 8</p> <p>ประชาสัมพันธ์บริเวณ เทศบาลตำบลเอราวัณ 11/05/66</p>

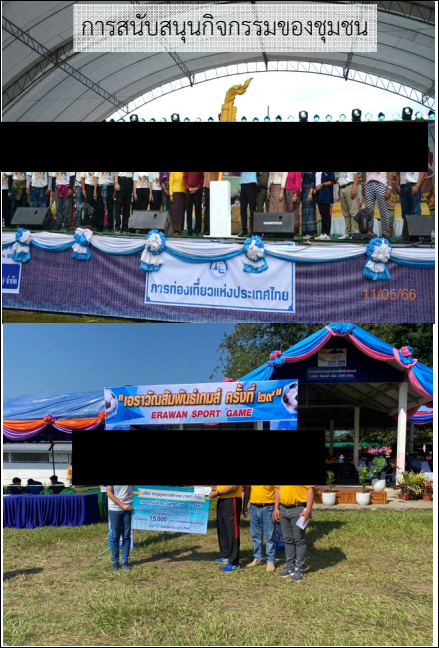
เงื่อนไขตามมาตรการ	ผลการปฏิบัติตามมาตรการ	ปัญหา อุปสรรคที่ไม่สามารถปฏิบัติ ตามมาตรการและแนวทางแก้ไข	ภาพประกอบมาตรการ
7) สนับสนุนกิจกรรมของชุมชนเพื่อสร้างความสัมพันธ์ที่ดีกับประชาชนในชุมชนใกล้เคียง โครงการ เช่น ให้ทุนการศึกษาจัดหาแหล่งน้ำใช้ ค่าอาหารกลางวัน กิจกรรมการศึกษาของโรงเรียน สนับสนุน รพ.สต. บริจาคสนับสนุนกิจกรรมด้านศาสนา	- ให้การสนับสนุนช่วยเหลือกิจกรรมของชุมชน ได้แก่ บริจาคหินเพื่อปรับปรุงซ่อมแซมถนนภายในชุมชน บริจาคเงินเพื่อทำนุบำรุงศาสนา และ สนับสนุนกิจกรรมของโรงเรียน รายละเอียดนำเสนอ ดังเอกสารแนบ 10	- ไม่มี	<div><div>การสนับสนุนกิจกรรมของชุมชน</div>

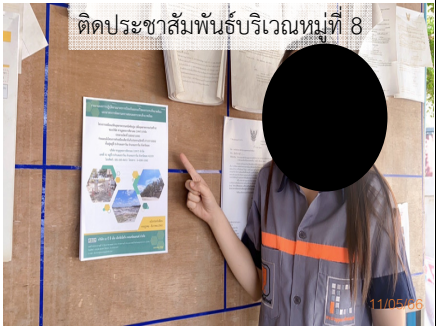
<p>ติดตามประเมินผลบริเวณหมู่ที่ 8</p></div> <div>

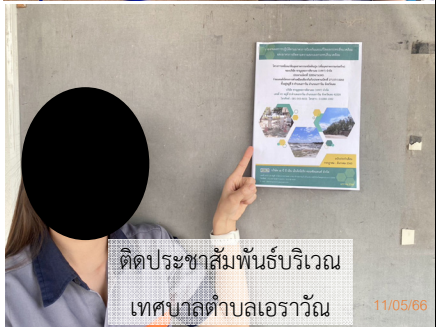
<p>ติดตามประเมินผลบริเวณ เทศบาลตำบลเอราวัณ</p></div>

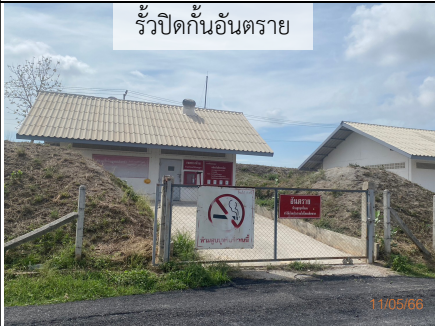
เงื่อนไขตามมาตรการ	ผลการปฏิบัติตามมาตรการ	ปัญหา อุปสรรคที่ไม่สามารถปฏิบัติตามมาตรการและแนวทางแก้ไข	ภาพประกอบมาตรการ
10) จัดให้มีการปิดกั้นหรือป้องกันอันตรายจากบริเวณต่างๆ เช่น ที่เก็บวัตถุระเบิด หรือบริเวณที่มีรถชุดดักทำงาน เป็นต้น	- มีการสร้างรั้วปิดกั้นป้องกันอันตรายจากบริเวณต่างๆ เช่น ที่เก็บวัตถุระเบิด หรือบริเวณที่มีรถดักทำงาน เป็นต้น	- ไม่มี

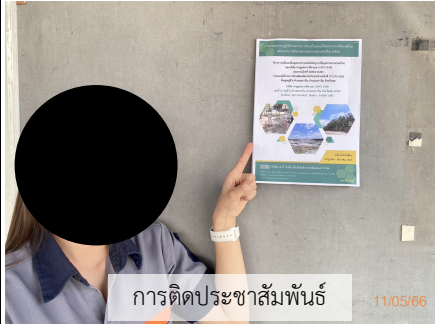
11) ให้โครงการเผยแพร่ข้อมูลแก่ชุมชน โรงพยาบาลส่งเสริมสุขภาพตำบลบ้านพระประเสริฐ สำนักงานสาธารณสุขอำเภอเอราวัณอย่างน้อยปีละ 2 ครั้ง ประกอบด้วย ผลการติดตามตรวจสอบผลกระทบสิ่งแวดล้อม และผลการปฏิบัติตามมาตรการป้องกันและแก้ไขผลกระทบสิ่งแวดล้อมที่อาจมีผลกระทบต่อสุขภาพของประชาชน โดยมีการเผยแพร่ข้อมูลแก่ชุมชนโรงพยาบาลส่งเสริมสุขภาพตำบลบ้านพระประเสริฐ สำนักงานสาธารณสุขอำเภอเอราวัณอย่างน้อยปีละ 2 ครั้ง และทำการประสานงานกับสถานบริการสาธารณสุขในพื้นที่เป็นประจำอย่างต่อเนื่องเพื่อทราบสถานการณ์ภาวะสุขภาพอนามัยของชุมชนว่ามีผลกระทบจากโครงการหรือไม่	- ทำการเผยแพร่ข้อมูลผลการติดตามตรวจสอบผลกระทบสิ่งแวดล้อม และผลการปฏิบัติตามมาตรการป้องกันและแก้ไขผลกระทบสิ่งแวดล้อมที่อาจมีผลกระทบต่อสุขภาพของประชาชน โดยมีการเผยแพร่ข้อมูลแก่ชุมชนโรงพยาบาลส่งเสริมสุขภาพตำบลบ้านพระประเสริฐ สำนักงานสาธารณสุขอำเภอเอราวัณอย่างน้อยปีละ 2 ครั้ง และทำการประสานงานกับสถานบริการสาธารณสุขในพื้นที่อย่างต่อเนื่อง เพื่อให้ทราบถึงสุขภาพอนามัยของชุมชน	- ไม่มี

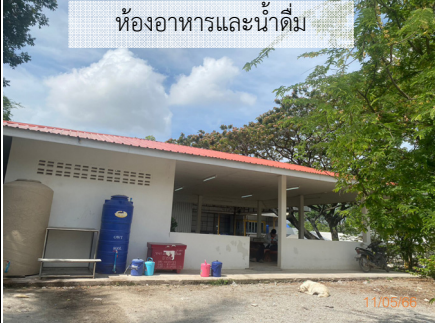
เงื่อนไขตามมาตรการ	ผลการปฏิบัติตามมาตรการ	ปัญหา อุปสรรคที่ไม่สามารถปฏิบัติ ตามมาตรการและแนวทางแก้ไข	ภาพประกอบมาตรการ
14.3) พระราชบัญญัติประกันสังคม พ.ศ.2533 14.4) พระราชบัญญัติเงินทดแทน พ.ศ.2537	<ul style="list-style-type: none"> - จัดให้มีน้ำดื่ม น้ำใช้ แสงสว่าง และห้องสุขาที่ถูกสุขลักษณะให้แก่คนงานในเขตเหมืองแร่และโรงโม่หิน - จัดให้มีสวัสดิการอาหารทั้งหมด 2 มื้อ และมีห้องพักขนาด 45 ตร.ม. จำนวน 5 หน่วย ให้พนักงานพักอาศัยฟรี - ดำเนินการตามมาตรการกำหนดอย่างเคร่งครัด 	- ไม่มี

<p>ห้องอาหารและน้ำดื่ม</p>

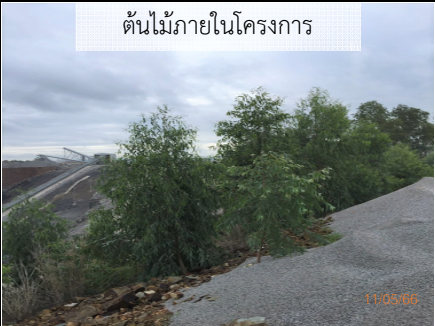
2) ดูแลรักษาดันไม้ที่ปลูกไว้เพื่อใช้เป็นแนวป้องกัน ฝุ่นละออง และเสียงรบกวน ทั้งนี้แนวต้นไม้ดังกล่าวใช้ เป็นแนวบดบังทัศนียภาพการมองเห็นบริเวณพื้นที่ทำ เหมืองได้	- มีการดูแลรักษาดันไม้ที่ปลูกไว้ เพื่อใช้เป็นแนว ป้องกันฝุ่นละอองและเสียงรบกวน พร้อมทั้งใช้เป็น แนวบดบังทัศนียภาพการมองเห็นบริเวณพื้นที่ทำเหมือง ให้มีการเจริญเติบโตเสมอ หากมีต้นไม้ตายลงจะทำ การปลูกซ่อมแซมทันที	- ไม่มี

<p>ต้นไม้ภายในโครงการ</p>

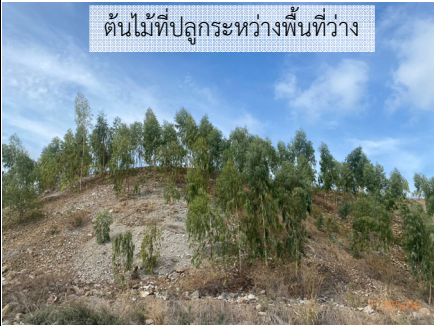
3) ปฏิบัติตามแผนงานฟื้นฟูของโครงการดังนี้ ช่วงปีที่ 1-6 ดำเนินการฟื้นฟูไปพร้อมกับ กิจกรรมการทำเหมืองในช่วงปีแรกโดยกำหนดให้นำ เปลือกดินใช้ในการปรับปรุงถนนภายในเหมือง ทำคัน ทำนบ ปรับสถานที่พร้อมทั้งปลูกต้นไม้บนคันทำนบดินที่ ปรับปรุงและจัดสร้างใหม่ โดยดำเนินการปลูกต้นไม้ เพิ่มเติมและดูแลต้นไม้ที่ปลูกไว้ในช่วงที่ผ่านมา	- ปัจจุบันโครงการอยู่ในการฟื้นฟูปีที่ 7-12 โดย แผนการฟื้นฟูกำหนดให้ดำเนินการฟื้นฟูต่อเนื่องจาก ช่วงที่ผ่านมา โดยการปลูกต้นไม้บริเวณพื้นที่ที่ผ่าน การทำเหมืองมีลักษณะเป็นชั้นบันได ที่ระดับความสูง 330-320 ม.(รทก.) ควบคู่ไปกับการทำเหมืองในช่วง ปีที่ 7-12 คิดเป็นพื้นที่ประมาณ 19 ไร่ ในช่วงนี้มีการ ดูแลแนวต้นไม้บนชั้นบันไดที่มีอยู่ให้เจริญงอกงาม	- ไม่มี

<p>ต้นไม้ที่ปลูกระหว่างพื้นที่ว่าง</p>

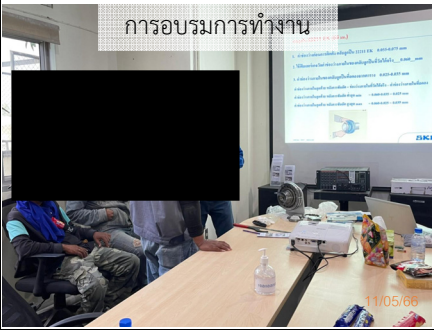
6.2 จัดฝึกอบรมเพื่อให้ความรู้เกี่ยวกับความปลอดภัยในการทำงาน และการใช้อุปกรณ์ป้องกันอันตรายส่วนบุคคลและมีการทบทวนฝึกซ้อมอย่างสม่ำเสมอ พนักงานของโครงการ ปีละ 1 ครั้ง	- มีการจัดอบรมความรู้เรื่องความปลอดภัยในการทำงาน และการใช้อุปกรณ์ป้องกันอันตรายส่วนบุคคลของพนักงานโครงการปีละ 1 ครั้ง พร้อมทั้งมีการทบทวนฝึกซ้อมอย่างสม่ำเสมอ	- ไม่มี

<p>การอบรมการทำงาน</p>

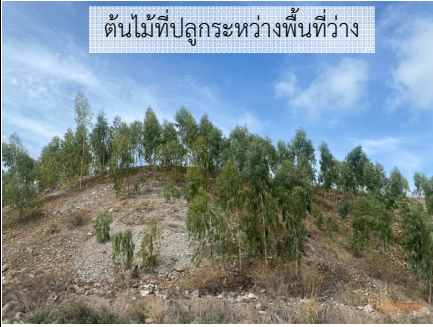
เงื่อนไขตามมาตรการ	ผลการปฏิบัติตามมาตรการ	ปัญหา อุปสรรคที่ไม่สามารถปฏิบัติ ตามมาตรการและแนวทางแก้ไข	ภาพประกอบมาตรการ
<p>ช่วงปีที่ 7-12 ดำเนินการฟื้นฟูต่อเนื่องจากช่วงที่ผ่านมา โดยการปลูกต้นไม้บริเวณพื้นที่ที่ผ่านการทำเหมืองมีลักษณะเป็นชั้นบันได ที่ระดับความสูง 330-320 ม.(รทก.)</p> <p>ช่วงปีที่ 13-18 ดำเนินการฟื้นฟูต่อเนื่องจากช่วงที่ผ่านมา โดยการปลูกต้นไม้บริเวณพื้นที่ที่ผ่านการทำเหมืองมีลักษณะเป็นชั้นบันได ที่ระดับความสูง 320-310 ม.(รทก.)</p> <p>ช่วงปีที่ 19-25 ดำเนินการฟื้นฟูต่อเนื่องจากช่วงที่ผ่านมา โดยการปลูกต้นไม้บริเวณพื้นที่ที่ผ่านการทำเหมืองมีลักษณะเป็นชั้นบันได ที่ระดับความสูง 310-300 ม.(รทก.) และปลูกต้นไม้ทดแทนต้นไม้เดิมบางส่วนหากกรณีต้นไม้ตาย ส่วนบ่อเหมืองปีสุดท้าย พื้นที่ประมาณ 112 ไร่ จะปรับสภาพขอบบ่อให้อยู่ในลักษณะที่ปลอดภัย พื้นที่โครงการ ปีละ 1 ครั้ง</p>	<p>ให้เจริญงอกงาม พร้อมทั้งมีการรักษาเสถียรภาพความลาดชันของหน้าเหมืองให้มีความเหมาะสมและปรับปรุงความปลอดภัยของหน้าเหมืองโดยการถมวัสดุเปลือกดินและปรับแต่งบดอัดแน่น พื้นที่รวมประมาณ 5 ไร่ มีการขุดลอกวางระบายน้ำปรับแต่งพื้นดินให้เรียบ พร้อมทั้งปลูกต้นไม้โตเร็วบริเวณแนวลาดของพื้นที่เก็บกองเปลือกดิน พื้นที่รวมประมาณ 20 ไร่ พร้อมทั้งมีการปลูกต้นยูคาลิปตัสบริเวณพื้นที่ว่างทั่วไปในเขตพื้นที่ประทานบัตร พื้นที่รวมประมาณ 10 ไร่</p> <p>- โครงการดำเนินการจัดส่งรายงานผลการดำเนินการด้านการฟื้นฟูให้กับสำนักงานนโยบายและแผนทรัพยากรธรรมชาติและสิ่งแวดล้อม และกรมอุตสาหกรรมพื้นฐานและการเหมืองแร่ทราบ โดยจัดส่งครั้งล่าสุดในปี 2566 รายละเอียดตั้งเอกสารแนบ 4</p>	- ไม่มี	<p>แนวต้นไม้บนชั้นบันได</p>

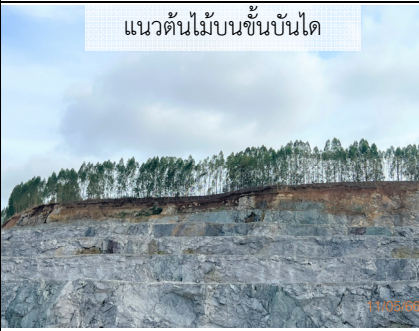
<p>แนวต้นไม้บนคันทำนบดิน</p>
