## บทที่ 2

### ผลการปฏิบัติตามมาตรการป้องกันและแก้ไขผลกระทบสิ่งแวดล้อม และมาตรการติดตามตรวจสอบผลกระทบสิ่งแวดล้อม

ผลการตรวจสอบการปฏิบัติตามมาตรการป้องกันและแก้ไขผลกระทบสิ่งแวดล้อม ตามที่ระบุไว้ในหนังสือแจ้งผลการพิจารณาการวิเคราะห์ผลกระทบสิ่งแวดล้อม โครงการเหมืองแร่ดีบุก ประทานบัตรที่ 1/2548 ของบริษัท ภัทรเจริญ ไมนิ่ง จำกัด ตั้งอยู่ตำบลชะอม อำเภอแก่งคอย จังหวัดสระบุรี ตามหนังสือที่ ทส 1009.2/5747 ลงวันที่ 18 มิถุนายน 2555 ซึ่งปัจจุบันคำขอประทานบัตรที่ 1/2548 ได้รับอนุญาตเป็นประทานบัตรที่ 19984/16353 โดยมีรายละเอียดผลการปฏิบัติตามมาตรการฯ แสดงดังตารางที่ 2-1 ถึงตารางที่ 2-3

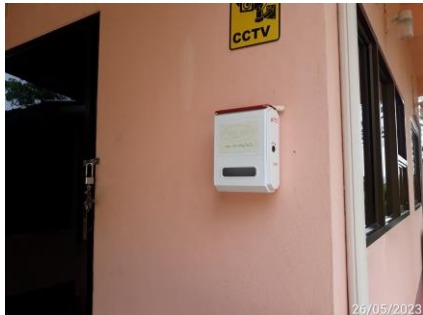
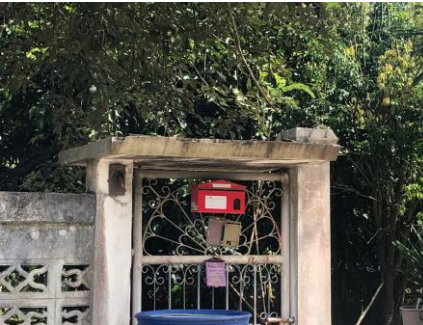
| มาตรการป้องกันและแก้ไข<br>ผลกระทบสิ่งแวดล้อม | ผลการปฏิบัติตามมาตรการฯ | ปัญหา อุปสรรค ที่ไม่สามารถปฏิบัติตาม<br>มาตรการ และแนวทางแก้ไข | ภาพประกอบ |
|---|---|---|---|
| <p><b>ระยะเตรียมการทำเหมือง</b></p> <p>มีจุดรับเรื่องราวร้องทุกข์ความเดือดร้อนของประชาชนที่เกิดจากกิจกรรมการทำเหมืองแร่ และกิจกรรมที่เกี่ยวข้องในกรณีมีเรื่องร้องเรียนจะต้องดำเนินการแก้ไขทันที และเป็นไปอย่างยุติธรรม</p> | <p>- โครงการได้จัดให้มีจุดรับเรื่องราวร้องทุกข์ความเดือดร้อนของประชาชนไว้บริเวณสำนักงานของโครงการ และบริเวณที่ทำการผู้ใหญ่บ้านแต่ละหมู่</p> | -ไม่มี | <p>จุดรับเรื่องราวร้องเรียนบริเวณโครงการ</p> <p>จุดรับเรื่องราวร้องเรียนบริเวณชุมชนใกล้เคียง</p> |

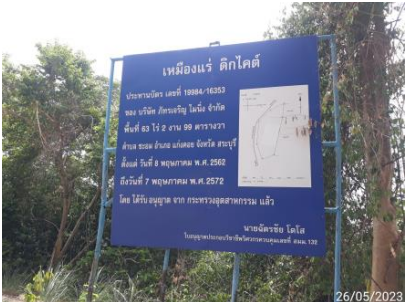
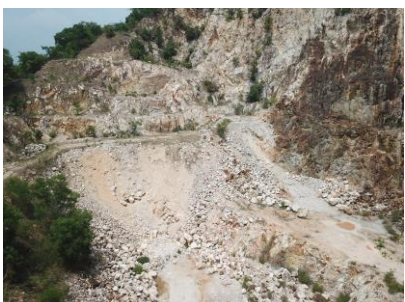
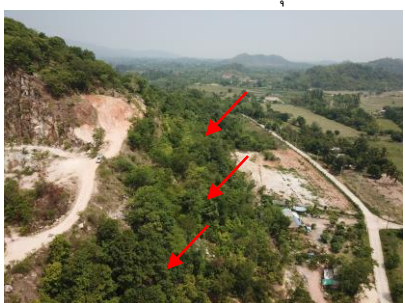
| มาตรการป้องกันและแก้ไขผลกระทบสิ่งแวดล้อม | ผลการปฏิบัติตามมาตรการฯ | ปัญหา อุปสรรค ที่ไม่สามารถปฏิบัติตามมาตรการ และแนวทางแก้ไข | ภาพประกอบ |
|---|---|---|---|
| 1) ทรัพยากรสิ่งแวดล้อมทางกายภาพ<br>1.1) ลักษณะภูมิประเทศ<br>1. กำหนดตำแหน่งและขอบเขตพื้นที่โครงการ พื้นที่ทำเหมืองพื้นที่รองรับกิจกรรมจากการทำเหมือง และพื้นที่ไม่มีกิจกรรมการทำเหมืองให้ชัดเจนตามแผนผังการทำเหมืองของโครงการ | - โครงการได้กำหนดขอบเขตพื้นที่ทำเหมืองและพื้นที่กิจกรรมเกี่ยวเนื่อง ตลอดจนบริเวณที่ไม่มีการทำเหมืองตามที่ระบุไว้ในแผนผังโครงการทำเหมืองอย่างเคร่งครัด ทั้งนี้ได้จัดทำป้ายแสดงแนวเขตพื้นที่โครงการติดไว้บริเวณที่สังเกตเห็นได้อย่างชัดเจน | - ไม่มี | <div><p>ป้ายแสดงแนวเขตพื้นที่โครงการ</p><p>พื้นที่หน้าเหมืองปัจจุบัน</p><p>พื้นที่เว้นการทำเหมือง</p></div> |

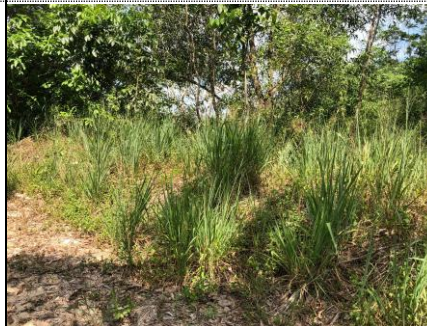
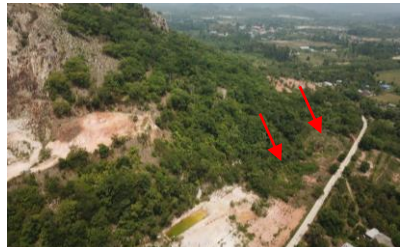
| มาตรการป้องกันและแก้ไข<br>ผลกระทบสิ่งแวดล้อม | ผลการปฏิบัติตามมาตรการฯ | ปัญหา อุปสรรค ที่ไม่สามารถปฏิบัติตาม<br>มาตรการ และแนวทางแก้ไข | ภาพประกอบ |
|---|---|---|---|
| 3. ปลูกพืชคลุมดิน เช่น หญ้าแฝก และไม้ยืนต้น เช่น แคนา คุณ สเดา และราชพฤกษ์ เป็นต้น เสริมเพิ่มเติมบริเวณด้านทิศตะวันตก ตั้งแต่หลักหมุดที่ 1 ถึงพื้นที่เก็บกองเปลือกดินจำนวน 2 แถว แบบสลับฟันปลา เพื่อเป็นพื้นที่กันชน | - โครงการได้ทำการปลูกพืชคลุมดิน ประเภทหญ้าแฝก และปลูกต้นไม้เสริมบนคันทำนบทางด้านทิศตะวันตกในช่วงที่สามารถจัดสร้างได้ เนื่องจากบางช่วงเป็นพื้นที่ลาดชัน ทั้งนี้บริเวณที่มีสภาพเป็นป่าธรรมชาติเดิม ได้ทำการคงสภาพไว้เพื่อใช้เป็นพื้นที่กันชน (Buffer Zone) | | <p>แนวหญ้าแฝกที่ปลูกเพิ่มเติม</p> <p>พื้นที่ธรรมชาติเดิมด้านทิศตะวันตก</p> |

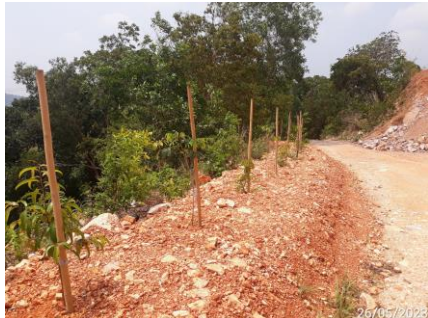
| มาตรการป้องกันและแก้ไข<br>ผลกระทบสิ่งแวดล้อม | ผลการปฏิบัติตามมาตรการฯ | ปัญหา อุปสรรค ที่ไม่สามารถปฏิบัติตาม<br>มาตรการ และแนวทางแก้ไข | ภาพประกอบ |
|---|---|---|---|
| <b>ข. เส้นทางขนส่งแร่</b><br><br>1. ปลูกไม้ยืนต้น เช่น พญาสัตบรรณ สะเดา แคนนา คูณ และราชพฤกษ์ หรือพันธุ์ไม้ท้องถิ่นชนิดอื่นๆ เสริมเพิ่มเติมบริเวณริมเส้นทางขนส่งแร่ขึ้นสู่หน้าเหมือง เพื่อเป็นตัวกรองฝุ่นละอองจากการขนส่งแร่<br><br>2. ปรับปรุงซ่อมแซมเส้นทางลำเลียงแร่ขึ้นสู่หน้าเหมือง โดยการบดอัดแน่นด้วยหินคลุก และปรับผิวถนนให้เรียบ พร้อมทั้งดูแลรักษาสภาพเส้นทางให้สามารถใช้งานได้ดียิ่งขึ้น | ได้ทำการคงสภาพไว้เพื่อใช้เป็นพื้นที่กันชน (Buffer Zone)<br><br>- โครงการได้ปลูกไม้ยืนต้นในบางช่วงของคันทำนบริมเส้นทางขนส่งแร่ช่วงจากหน้าเหมืองถึงโรงแต่งแร่ | - ไม่มี | <p>แนวต้นไม้ที่ปลูกเสริมบริเวณริมเส้นทางขนส่งแร่</p> |

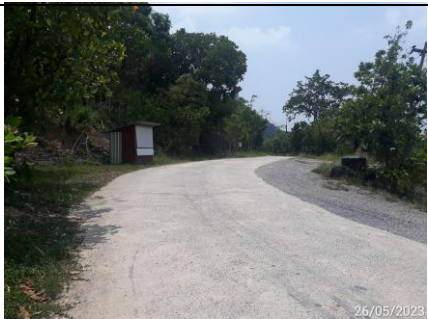
| มาตรการป้องกันและแก้ไข<br>ผลกระทบสิ่งแวดล้อม | ผลการปฏิบัติตามมาตรการฯ | ปัญหา อุปสรรค ที่ไม่สามารถปฏิบัติตาม<br>มาตรการ และแนวทางแก้ไข | ภาพประกอบ |
|---|---|---|---|
| 3. สนับสนุนงบประมาณให้กับองค์การบริหารส่วนตำบลชอม<br>ในการปรับปรุงเส้นทางลูกรังที่ใช้เข้า-ออก จากพื้นที่โครงการ<br>ระยะทางประมาณ 400 ม. ให้เป็นถนนลาดยาง | - โครงการได้สนับสนุนงบประมาณในการ<br>ปรับปรุงเส้นทางลูกรังที่ใช้เข้า-ออก จากพื้นที่<br>โครงการ ระยะทางประมาณ 400 ม. ให้เป็น<br>ถนนคอนกรีต | - ไม่มี | <br>ถนนคอนกรีตเข้า-ออกโครงการ |

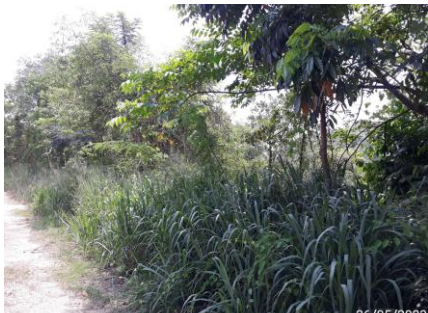
| มาตรการป้องกันและแก้ไข<br>ผลกระทบสิ่งแวดล้อม | ผลการปฏิบัติตามมาตรการฯ | ปัญหา อุปสรรค ที่ไม่สามารถปฏิบัติตาม<br>มาตรการ และแนวทางแก้ไข | ภาพประกอบ |
|---|---|---|---|
| <b>1.3) ระดับเสียง</b><br><br>1. ปลูกพืชคลุมดิน เช่น หญ้าแฝก และไม้ยืนต้น เช่น แคนนา<br>คุณ สะเดา และราชพฤกษ์ บนคันทำนบบริเวณขอบแปลง<br>ด้านทิศตะวันตก ระหว่างหลักรูที่ 1-5 เพื่อเป็นแนว<br>ป้องกันระดับเสียง | - โครงการได้ทำการปลูกพืชคลุมดิน ประเภท<br>หญ้าแฝก และปลูกต้นไม้เสริมบนคันทำนบ<br>ทางด้านทิศตะวันตกในช่วงที่สามารถจัดสร้าง<br>ได้ เนื่องจากบางช่วงเป็นพื้นที่ลาดชัน ทั้งนี้<br>บริเวณที่มีสภาพเป็นป่าธรรมชาติเดิม | - ไม่มี | <br>แนวคันทำนบดินด้านทิศตะวันตก |

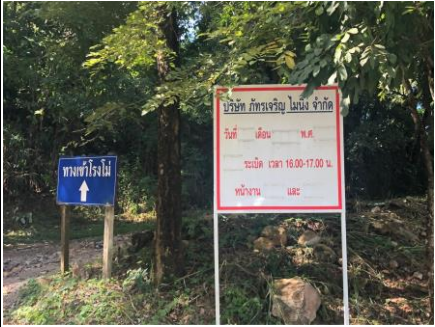
| มาตรการป้องกันและแก้ไข<br>ผลกระทบสิ่งแวดล้อม | ผลการปฏิบัติตามมาตรการฯ | ปัญหา อุปสรรค ที่ไม่สามารถปฏิบัติตาม<br>มาตรการ และแนวทางแก้ไข | ภาพประกอบ |
|---|---|---|---|
| <b>1.4) การใช้วัดระบุเปิด</b><br><br>1. จัดทำป้ายแสดงเวลาทำการระบุเปิดแรม ในช่วงเวลา 16.00-17.00 น. แล้วติดป้ายดังกล่าวบริเวณริมเส้นทางสาธารณะทางด้านทิศตะวันตกและทิศใต้ ให้เห็นได้อย่างชัดเจน | - โครงการได้จัดทำป้ายเตือนที่ระบุเวลาทำการระบุเปิดโดยนำไปติดตั้งไว้บริเวณริมเส้นทางสาธารณะด้านทิศตะวันตกก่อนถึงพื้นที่โครงการ ซึ่งสามารถมองเห็นได้อย่างชัดเจน | - ไม่มี<br>- ไม่มี | <br>ป้ายเตือนเวลาทำการระบุเปิด |

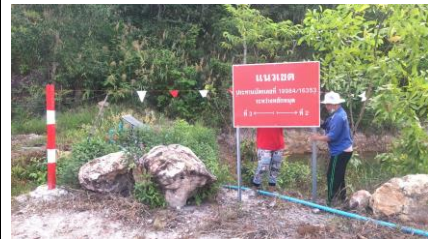
| มาตรการป้องกันและแก้ไข<br>ผลกระทบสิ่งแวดล้อม | ผลการปฏิบัติตามมาตรการฯ | ปัญหา อุปสรรค ที่ไม่สามารถปฏิบัติตาม<br>มาตรการ และแนวทางแก้ไข | ภาพประกอบ |
|---|---|---|---|
| 2) ทรัพยากรสิ่งแวดล้อมทางชีวภาพ<br>1. จัดทำหลักเขตหรือเครื่องหมายหรือปลูกต้นไม้ชนิดเดียวกัน<br>เป็นการแสดงแนวเขตพื้นที่ที่ได้รับอนุญาตไว้ทุกด้านให้เห็นได้<br>อย่างชัดเจน | - โครงการได้จัดทำหลักเขต และป้ายเพื่อแสดง<br>ขอบเขตพื้นที่ที่ได้รับอนุญาต ซึ่งสามารถ<br>มองเห็นได้ชัดเจน | - ไม่มี | <br>ป้ายและหลักแสดงขอบเขตพื้นที่โครงการ |

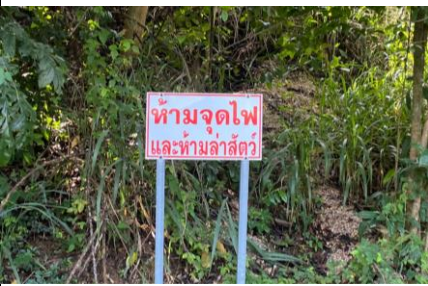
| มาตรการป้องกันและแก้ไข<br>ผลกระทบสิ่งแวดล้อม | ผลการปฏิบัติตามมาตรการฯ | ปัญหา อุปสรรค ที่ไม่สามารถปฏิบัติตาม<br>มาตรการ และแนวทางแก้ไข | ภาพประกอบ |
|---|---|---|---|
| 2. ติดป้ายเตือน “ห้ามจุดไฟ” และ “ห้ามล่าสัตว์” ในบริเวณ<br>พื้นที่ที่มองเห็นได้ชัดเจนทั้งในบริเวณพื้นที่โครงการและ<br>บริเวณใกล้เคียง | - โครงการได้ติดตั้งป้ายเตือน “ห้ามจุดไฟและ<br>ห้ามล่าสัตว์” โดยติดตั้งไว้บริเวณภายในเขต<br>พื้นที่โครงการซึ่งสามารถมองเห็นได้อย่าง<br>ชัดเจน | - ไม่มี | <br>ป้ายเตือนห้ามจุดไฟและห้ามล่าสัตว์ป่า |

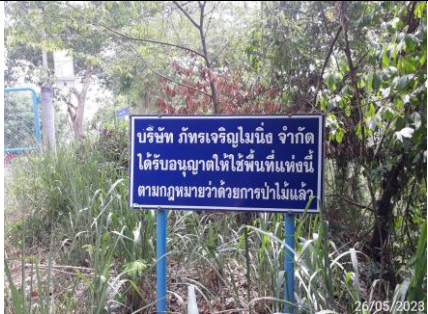
| มาตรการป้องกันและแก้ไข<br>ผลกระทบสิ่งแวดล้อม | ผลการปฏิบัติตามมาตรการฯ | ปัญหา อุปสรรค ที่ไม่สามารถปฏิบัติตาม<br>มาตรการ และแนวทางแก้ไข | ภาพประกอบ |
|---|---|---|---|
| 3. จัดทำป้ายป้ายถาวรติดไว้ใกล้เส้นทาง ณ จุดที่ผ่านเขตพื้นที่ที่ได้รับอนุญาตให้เห็นได้ชัดเจน โดยระบุข้อความไว้ที่ป้ายว่า “บริษัท ภัทรเจริญไมนิ่ง จำกัด ได้รับอนุญาตให้ใช้พื้นที่แห่งนี้ตามกฎหมายว่าด้วยการป่าไม้แล้ว” | - โครงการได้จัดทำป้ายซึ่งมีข้อความ “บริษัท ภัทรเจริญไมนิ่ง จำกัด ได้รับอนุญาตให้ใช้พื้นที่แห่งนี้ตามกฎหมายว่าด้วยการป่าไม้แล้ว” โดยติดตั้งไว้บริเวณภายในพื้นที่โครงการซึ่งสามารถมองเห็นได้อย่างชัดเจน | - ไม่มี | <br>ป้ายแสดงข้อความการได้รับอนุญาตจากป่าไม้ |

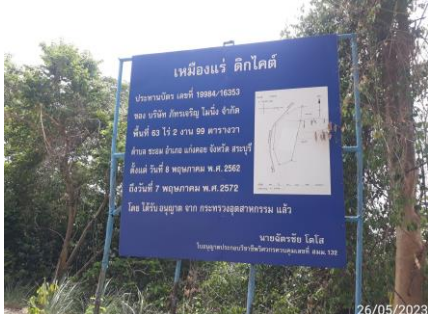
| มาตรการป้องกันและแก้ไข<br>ผลกระทบสิ่งแวดล้อม | ผลการปฏิบัติตามมาตรการฯ | ปัญหา อุปสรรค ที่ไม่สามารถปฏิบัติตาม<br>มาตรการ และแนวทางแก้ไข | ภาพประกอบ |
|---|---|---|---|
| 3) คุณค่าการใช้ประโยชน์ของมนุษย์<br>3.1) การใช้ประโยชน์ที่ดิน<br>1. กำหนดตำแหน่งและขอบเขตพื้นที่โครงการ พื้นที่ทำเหมืองพื้นที่รองรับกิจกรรมการทำเหมืองให้ชัดเจน ตามที่แผนผังกำหนด | - โครงการได้กำหนดตำแหน่งการใช้ประโยชน์ต่างๆ ภายในพื้นที่โครงการซึ่งเป็นไปตามที่แผนผังโครงการกำหนด พร้อมทั้งจัดทำป้ายแสดงแนวเขตพื้นที่โครงการโดยติดตั้งไว้บริเวณด้านหน้าโครงการ ซึ่งสามารถมองเห็นได้อย่างชัดเจน | - ไม่มี | <br>ป้ายแสดงแนวเขตและรายละเอียดโครงการ |

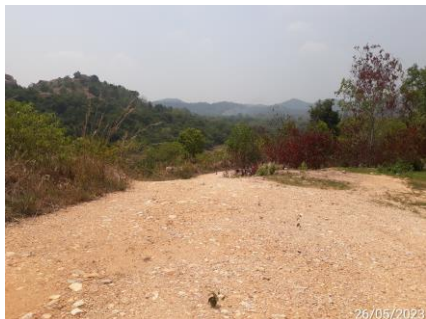
| มาตรการป้องกันและแก้ไข<br>ผลกระทบสิ่งแวดล้อม | ผลการปฏิบัติตามมาตรการฯ | ปัญหา อุปสรรค ที่ไม่สามารถปฏิบัติตาม<br>มาตรการ และแนวทางแก้ไข | ภาพประกอบ |
|---|---|---|---|
| <b>3.2 การคมนาคม</b><br><br>1. ปรับปรุงซ่อมแซมเส้นทางลำเลียงแร่ขึ้นสู่หน้าเหมือง โดย<br>การบดอัดแน่นด้วยหินคลุก และปรับผิวถนนให้เรียบ พร้อมทั้ง<br>ทั้งดูแลรักษาสภาพเส้นทางให้สามารถใช้งานได้ดีอยู่เสมอ | - โครงการได้ทำการปรับปรุงเส้นทางขนส่งแร่<br>ขึ้นสู่หน้าเหมืองให้เป็นถนนบดอัดด้วยหิน<br>คลุก และมีการปรับผิวถนนที่เรียบ พร้อมทั้ง<br>ได้ทำการดูแลรักษาสภาพเส้นทางให้สามารถ<br>ใช้งานได้ดีอยู่เสมอ | - ไม่มี | <p>26/05/2023</p> <p>เส้นทางขนส่งแร่ของโครงการ</p> |

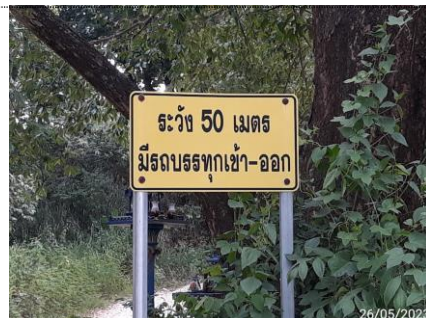
| มาตรการป้องกันและแก้ไข<br>ผลกระทบสิ่งแวดล้อม | ผลการปฏิบัติตามมาตรการฯ | ปัญหา อุปสรรค ที่ไม่สามารถปฏิบัติตาม<br>มาตรการ และแนวทางแก้ไข | ภาพประกอบ |
|---|---|---|---|
| 2. จัดทำป้ายหรือสัญญาณเตือนภัย เช่น ป้ายเตือนให้ระวังและ<br>ชะลอความเร็ว และสัญญาณไฟกระพริบ บริเวณช่วงก่อน<br>เลี้ยวเข้า-ออกจากพื้นที่โครงการ ก่อนออกสู่ทางหลวง<br>หมายเลข 3222 ในระยะ 50, 100 และ 200 ม. รวมทั้ง<br>บริเวณชุมชนที่เห็นว่ามีโอกาสเกิดอุบัติเหตุได้ง่าย เพื่อส่งเสริม<br>ความปลอดภัยและลดอุบัติเหตุต่างๆ ที่อาจเกิดขึ้นต่อ<br>ประชาชนตลอดแนวเส้นทางขนส่งแร่ | - โครงการได้จัดทำป้ายเตือนระวังรถบรรทุก<br>เข้า-ออก และสัญญาณไฟกระพริบ บริเวณ<br>หลวงหมายเลข 3222 ช่วงก่อนเลี้ยวเข้า-ออก<br>จากพื้นที่โครงการ รวมทั้งเส้นทางคอนกรีต<br>เส้นที่ใช้เข้า-ออกโครงการ | - ไม่มี | <p>26/05/2023</p> <p>ป้ายเตือนรถบรรทุกบนถนนคอนกรีต</p> |

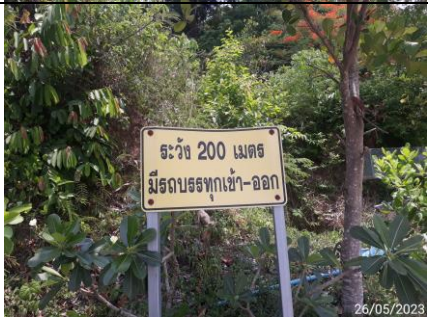
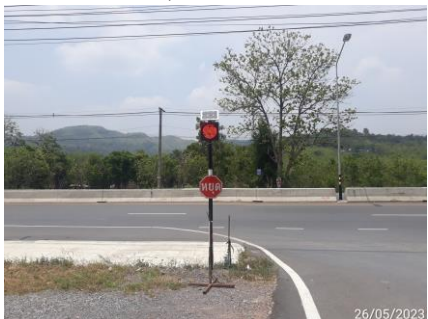
| มาตรการป้องกันและแก้ไข<br>ผลกระทบสิ่งแวดล้อม | ผลการปฏิบัติตามมาตรการฯ | ปัญหา อุปสรรค ที่ไม่สามารถปฏิบัติตาม<br>มาตรการ และแนวทางแก้ไข | ภาพประกอบ |
|---|---|---|---|
| | | | <p>ป้ายเตือนรถบรรทุกบนหลวงหมายเลข 3222</p> <p>สัญญาณไฟกระพริบบริเวณจุดเชื่อมทางหลวง<br/>หมายเลข 3222</p> |

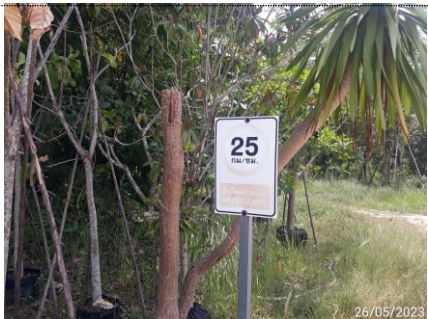
| มาตรการป้องกันและแก้ไข<br>ผลกระทบสิ่งแวดล้อม | ผลการปฏิบัติตามมาตรการฯ | ปัญหา อุปสรรค ที่ไม่สามารถปฏิบัติตาม<br>มาตรการ และแนวทางแก้ไข | ภาพประกอบ |
|---|---|---|---|
| 4. จัดทำป้ายควบคุมความเร็วรถ โดยระบุ “ใช้ความเร็วไม่เกิน<br>25 กม./ชม.” ช่วงออกจากโรงแต่งแร่ ให้เห็นอย่างชัดเจน | - โครงการได้จัดทำป้ายจำกัดความเร็ว ที่ระบุ<br>ไว้ไม่เกิน 25 กิโลเมตรต่อชั่วโมง โดยติดตั้งไว้<br>บริเวณริมถนนคอนกรีต เข้า-ออก โครงการ | - ไม่มี | <br>ป้ายจำกัดความเร็ว |

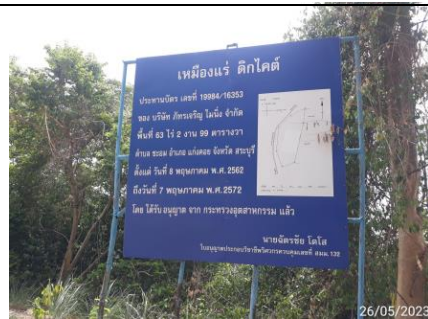
| มาตรการป้องกันและแก้ไข<br>ผลกระทบสิ่งแวดล้อม | ผลการปฏิบัติตามมาตรการฯ | ปัญหา อุปสรรค ที่ไม่สามารถปฏิบัติตาม<br>มาตรการ และแนวทางแก้ไข | ภาพประกอบ |
|---|---|---|---|
| 3. จัดทำป้ายประชาสัมพันธ์รายละเอียดโครงการขนาดใหญ่ โดยแสดงข้อความหมายเลขประทานบัตร เนื้อที่ ระยะเวลา การทำเหมือง และผู้รับผิดชอบไว้บริเวณด้านหน้าโครงการ หรือบริเวณที่สามารถมองเห็นได้ง่าย | - โครงการได้จัดทำป้ายแสดงรายละเอียด เกี่ยวกับโครงการ เช่น หมายเลขประทาน บัตร เนื้อที่ ระยะเวลาการทำเหมือง และ วิศวกรควบคุม โดยติดไว้บริเวณด้านหน้า โครงการ | - ไม่มี | <br>ป้ายแสดงรายละเอียดเกี่ยวกับโครงการ |

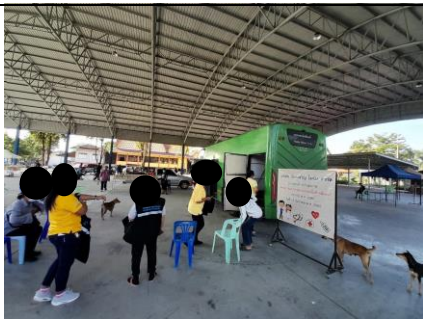
| มาตรการป้องกันและแก้ไข<br>ผลกระทบสิ่งแวดล้อม | ผลการปฏิบัติตามมาตรการฯ | ปัญหา อุปสรรค ที่ไม่สามารถปฏิบัติตาม<br>มาตรการ และแนวทางแก้ไข | ภาพประกอบ |
|---|---|---|---|
| ทั้งนี้ การบริหารจัดการกองทุนให้เป็นไปตามระเบียบหรือ<br>แนวทางปฏิบัติที่กรมอุตสาหกรรมพื้นฐานและการเหมืองแร่<br>กำหนด | | | <br>กิจกรรมตรวจสอบสุขภาพชาวบ้าน |

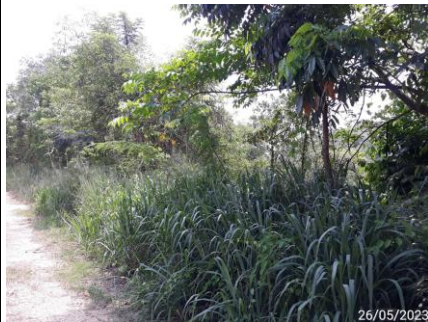
| มาตรการป้องกันและแก้ไข<br>ผลกระทบสิ่งแวดล้อม | ผลการปฏิบัติตามมาตรการฯ | ปัญหา อุปสรรค ที่ไม่สามารถปฏิบัติตาม<br>มาตรการ และแนวทางแก้ไข | ภาพประกอบ |
|---|---|---|---|
| <b>4.5) ทศนิยมภาพ</b><br><br>1. ปลูกพืชคลุม เช่น หญ้าแฝก และไม้ยืนต้น เช่น แคนนา คุณ<br>สะเดา และราชพฤกษ์ บนคันทำนบบริเวณขอบแปลงด้านทิศ<br>ตะวันตก ระหว่างหลักหมุดที่ 1-5 | - โครงการได้ทำการปลูกพืชคลุมดิน ประเภท<br>หญ้าแฝก และปลูกต้นไม้เสริมบนคันทำนบ<br>ทางด้านทิศตะวันตกในช่วงที่สามารถจัดสร้าง<br>ได้ เนื่องจากบางช่วงเป็นพื้นที่ลาดชัน ทั้งนี้<br>บริเวณที่มีสภาพเป็นป่าธรรมชาติเดิม ได้ทำ<br>การคงสภาพไว้เพื่อใช้เป็นพื้นที่กันชน<br>(Buffer Zone) สามารถรองฝุ่นละอองได้<br>เป็นอย่างดี | - ไม่มี | <br>แนวคันทำนบดินด้านทิศตะวันตก |

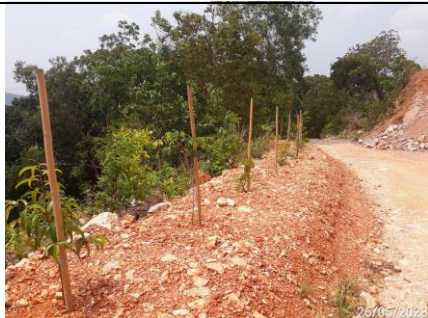
| มาตรการป้องกันและแก้ไข<br>ผลกระทบสิ่งแวดล้อม | ผลการปฏิบัติตามมาตรการฯ | ปัญหา อุปสรรค ที่ไม่สามารถปฏิบัติตาม<br>มาตรการ และแนวทางแก้ไข | ภาพประกอบ |
|---|---|---|---|
| 3. ปลูกไม้ยืนต้น เช่น พญาสัตบรรณ แคนา คูณ และราชพฤกษ์ หรือพันธุ์ไม้ท้องถิ่นชนิดอื่นๆ บริเวณริมเส้นทางขนส่งแร่ขึ้นสู่หน้าเหมือง เพื่อช่วยบดบังทัศนียภาพ | - โครงการได้ปลูกไม้ยืนต้นในบางช่วงของคัน<br>ทำนบริมเส้นทางขนส่งแร่ช่วงจากหน้าเหมือง<br>ถึงโรงแต่งแร่ | - ไม่มี | <br>แนวต้นไม้ที่ปลูกเสริมบริเวณริมเส้นทางขนส่งแร่ |

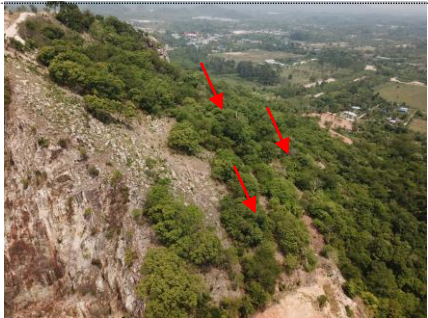
| มาตรการป้องกันและแก้ไข<br>ผลกระทบสิ่งแวดล้อม | ผลการปฏิบัติตามมาตรการฯ | ปัญหา อุปสรรค ที่ไม่สามารถปฏิบัติตาม<br>มาตรการ และแนวทางแก้ไข | ภาพประกอบ |
|---|---|---|---|
| 4. บริเวณพื้นที่ที่ไม่เกี่ยวข้องกับการทำเหมือง ให้คงสภาพธรรมชาติเดิมไว้ พร้อมทั้งปลูกไม้ยืนต้นเสริมเพิ่มเติม เพื่อเป็นแนวป้องกันผลกระทบสิ่งแวดล้อม (Buffer Zone) | - สำหรับบริเวณที่ไม่มีส่วนเกี่ยวข้องกับการทำ<br>เหมืองโดยเฉพาะบริเวณทางด้านทิศใต้ และ<br>ทิศตะวันตก ได้คงสภาพตามธรรมชาติเดิมไว้<br>เพื่อใช้เป็นพื้นที่กันชน (Buffer Zone) | - ไม่มี | <br>พื้นที่กันชนทางด้านทิศใต้ |

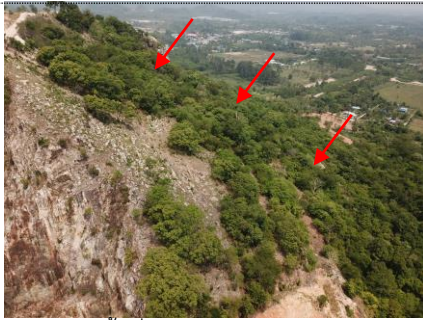
| มาตรการป้องกันและแก้ไข<br>ผลกระทบสิ่งแวดล้อม | ผลการปฏิบัติตามมาตรการฯ | ปัญหา อุปสรรค ที่ไม่สามารถปฏิบัติตาม<br>มาตรการ และแนวทางแก้ไข | ภาพประกอบ |
|---|---|---|---|
| 3. บริเวณพื้นที่ที่ไม่เกี่ยวข้องกับการทำเหมือง หรือกิจกรรม<br>ต่างๆ ให้คงสภาพเดิมไว้ให้มากที่สุด เพื่อเป็นแนวป้องกัน<br>ผลกระทบสิ่งแวดล้อม (Buffer Zone) | - บริเวณที่ไม่เกี่ยวข้องกับการทำเหมือง<br>โครงการได้คงสภาพตามธรรมชาติเดิมไว้ เพื่อ<br>ใช้เป็นพื้นที่กันชน (Buffer Zone) | - ไม่มี | <br>พื้นที่กันชนทางด้านทิศใต้ |

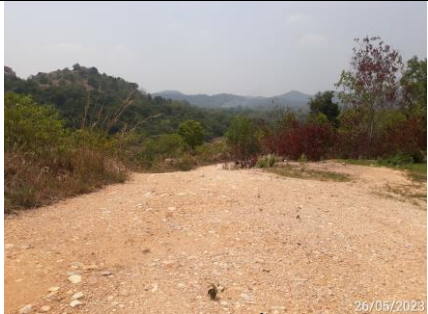
| มาตรการป้องกันและแก้ไข<br>ผลกระทบสิ่งแวดล้อม | ผลการปฏิบัติตามมาตรการฯ | ปัญหา อุปสรรค ที่ไม่สามารถปฏิบัติตาม<br>มาตรการ และแนวทางแก้ไข | ภาพประกอบ |
|---|---|---|---|
| 4. เปลือกดินที่เกิดจากการทำเหมืองจะนำไปใช้ประโยชน์ในการ<br>สร้างคันทำนบและปรับสภาพเส้นทางขนส่งแร่ ส่วนที่เหลือจะ<br>นำไปเก็บกองบริเวณพื้นที่เก็บกองเปลือกดินที่จัดเตรียมไว้<br>และหลังจากนั้นจะนำไปใช้พื้นที่พื้นที่ผ่านการทำเหมือง | - เนื่องจากปัจจุบันโครงการยังไม่มีการระเบิด<br>ทำเหมืองผลิตแร่อย่างเต็มรูปแบบ มีเพียง<br>การปรับสภาพพื้นที่บางบริเวณ รวมทั้งการ<br>นำแร่เดิมที่อยู่ออกมาจำหน่าย จึงมีปริมาณ<br>เปลือกดินไม่มาก ซึ่งได้นำไปปรับปรุงเส้นทาง<br>ขนส่งแร่ภายในพื้นที่โครงการ | - ไม่มี | <br>เส้นทางขนส่งแร่ภายในพื้นที่โครงการ |

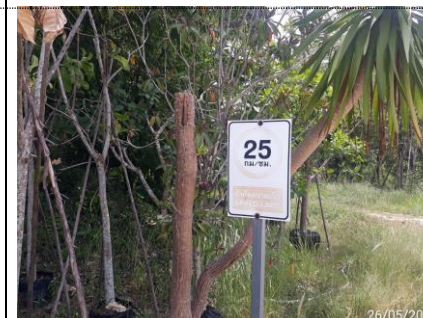
| มาตรการป้องกันและแก้ไข<br>ผลกระทบสิ่งแวดล้อม | ผลการปฏิบัติตามมาตรการฯ | ปัญหา อุปสรรค ที่ไม่สามารถปฏิบัติตาม<br>มาตรการ และแนวทางแก้ไข | ภาพประกอบ |
|---|---|---|---|
| 3. ควบคุมความเร็วของรถบรรทุกที่วิ่งเข้า-ออกจากพื้นที่<br>โครงการให้ใช้ความเร็วไม่เกิน 25 กม./ชม. | - โครงการได้กำหนดความเร็วของรถบรรทุกที่<br>สัญจรในเขตพื้นที่โครงการและถนนคอนกรีต<br>ช่วงก่อนออกสู่ทางหลวงหมายเลข 3222 ให้<br>ใช้ความเร็วไม่เกิน 25 กิโลเมตรต่อชั่วโมง<br>พร้อมทั้งจัดทำป้ายจำกัดความเร็วติดตั้งไว้ริม<br>เส้นทางขนส่งแร่โดยสามารถมองเห็นได้อย่าง<br>ชัดเจน | - ไม่มี | <br>ป้ายจำกัดความเร็ว |

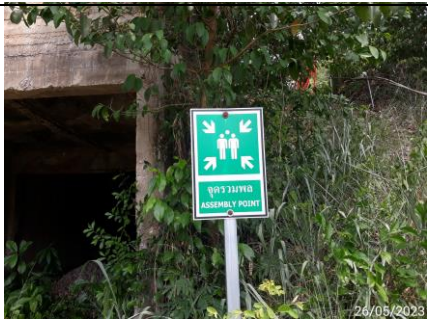
| มาตรการป้องกันและแก้ไข<br>ผลกระทบสิ่งแวดล้อม | ผลการปฏิบัติตามมาตรการฯ | ปัญหา อุปสรรค ที่ไม่สามารถปฏิบัติตาม<br>มาตรการ และแนวทางแก้ไข | ภาพประกอบ |
|---|---|---|---|
| 5. กำหนดจุดรวมพล หรือวางแผนอพยพคนงานเมื่อเกิดน้ำป่า<br>ไหลหลากหรือดินถล่ม | - โครงการได้จัดเตรียมจุดรวมพลไว้ซึ่งอยู่โซน<br>พื้นที่ที่มีความปลอดภัยหากเกิดดินถล่ม | - ไม่มี | <br>จุดรวมพล |

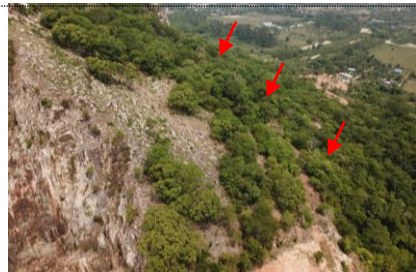
| มาตรการป้องกันและแก้ไข<br>ผลกระทบสิ่งแวดล้อม | ผลการปฏิบัติตามมาตรการฯ | ปัญหา อุปสรรค ที่ไม่สามารถปฏิบัติตาม<br>มาตรการ และแนวทางแก้ไข | ภาพประกอบ |
|---|---|---|---|
| 2. บริเวณที่ไม่เกี่ยวข้องกับการทำเหมืองจะต้องรักษาไว้ให้อยู่ใน<br>สภาพเดิมมากที่สุด เพื่อเป็นแนวป้องกันผลกระทบ (Buffer<br>Zone) | - บริเวณที่ไม่มีส่วนเกี่ยวข้องกับการทำเหมือง<br>โครงการได้คงสภาพตามธรรมชาติเดิมไว้ เพื่อ<br>ใช้เป็นพื้นที่กันชน (Buffer Zone) | - ไม่มี | <br>พื้นที่เว้นการทำเหมืองทางด้านทิศใต้ |

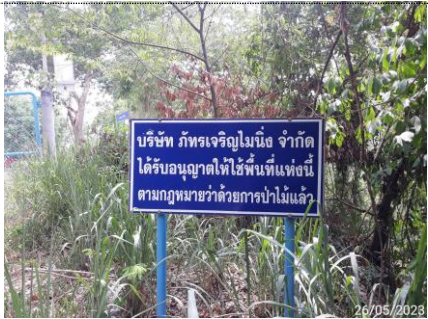
| มาตรการป้องกันและแก้ไข<br>ผลกระทบสิ่งแวดล้อม | ผลการปฏิบัติตามมาตรการฯ | ปัญหา อุปสรรค ที่ไม่สามารถปฏิบัติตาม<br>มาตรการ และแนวทางแก้ไข | ภาพประกอบ |
|---|---|---|---|
| 7. ให้ดูแลรักษาแผนป้ายถาวรที่ระบุข้อความที่ป้ายว่า “บริษัท ภัทรเจริญไมนิ่ง จำกัด ได้รับอนุญาตให้ใช้พื้นที่แห่งนี้ตามกฎหมายว่าด้วยการป่าไม้แล้ว” ให้อยู่ในสภาพดีอยู่เสมอ | ซึ่งออกตามกฎหมายดังกล่าวทั้งที่ใช้อยู่ใน<br>ขณะนี้ และที่จะประกาศใช้ต่อไป<br><br>- โครงการได้ทำการดูแลรักษาป้ายที่ระบุ<br>ข้อความที่ป้ายว่า “บริษัท ภัทรเจริญไมนิ่ง<br>จำกัด ได้รับอนุญาตให้ใช้พื้นที่แห่งนี้ตาม<br>กฎหมายว่าด้วยการป่าไม้แล้ว” ให้อยู่ใน<br>สภาพดีอยู่เสมอ | - ไม่มี | <br>สภาพป้ายในปัจจุบัน |

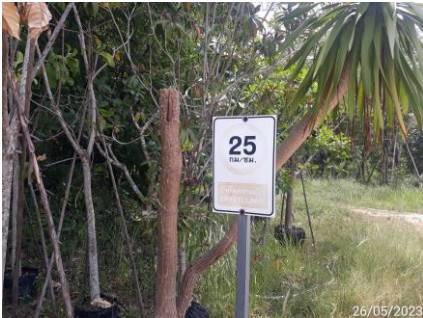
| มาตรการป้องกันและแก้ไข<br>ผลกระทบสิ่งแวดล้อม | ผลการปฏิบัติตามมาตรการฯ | ปัญหา อุปสรรค ที่ไม่สามารถปฏิบัติตาม<br>มาตรการ และแนวทางแก้ไข | ภาพประกอบ |
|---|---|---|---|
| <b>3.3) การคมนาคม</b><br><br>1. รถบรรทุกแร่มุ่งทุกคันต้องบรรทุกน้ำหนักไม่เกินพิกัดตาม<br>ราชการกำหนด พร้อมทั้งควบคุมความเร็วของรถไม่เกิน 25<br>กม./ชม. และขับด้วยความระมัดระวังเป็นพิเศษในช่วงที่<br>ผ่านชุมชนก่อนออกสู่ทางหลวงหมายเลข 3222 เพื่อป้องกัน<br>การเกิดอุบัติเหตุ | - โครงการได้กำชับพนักงานขับรถบรรทุกให้<br>บรรทุกด้วยน้ำหนักที่เป็นไปตามกฎหมาย<br>กำหนด<br><br>- โครงการได้กำชับให้พนักงานขับรถบรรทุกขับ<br>รถด้วยความเร็วไม่เกิน 25 กิโลเมตรต่อ<br>ชั่วโมง ในเขตพื้นที่โครงการและถนน<br>คอนกรีตก่อนออกสู่ทางหลวงหมายเลข<br>3222 พร้อมทั้งติดตั้งป้ายจำกัดความเร็วริม<br>เส้นทางดังกล่าว | - ไม่มี | <br>ป้ายจำกัดความเร็ว |

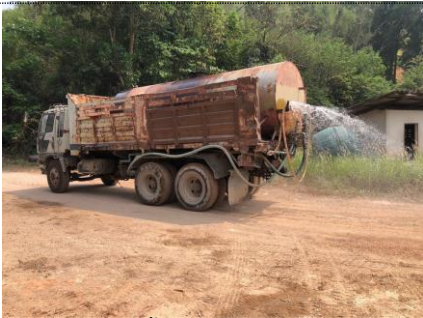
| มาตรการป้องกันและแก้ไข<br>ผลกระทบสิ่งแวดล้อม | ผลการปฏิบัติตามมาตรการฯ | ปัญหา อุปสรรค ที่ไม่สามารถปฏิบัติตาม<br>มาตรการ และแนวทางแก้ไข | ภาพประกอบ |
|---|---|---|---|
| 2. รถบรรทุกแร่มุ่งทุกคันจะต้องปิดฝากระบะข้างและกระบะท้าย<br>ให้เรียบร้อย พร้อมทั้งใช้ผ้าใบปิดคลุมกระบะรถบรรทุกให้<br>มิดชิดก่อนออกจากโรงแต่งเพื่อป้องกันการฟุ้งกระจายของฝุ่น<br>ละออง | - โครงการได้กำชับพนักงานขับรถบรรทุกให้<br>ทุกคันต้องปิดคลุมผ้าใบให้มิดชิด ก่อนออก<br>จากพื้นที่โครงการ เพื่อป้องกันการฟุ้ง<br>กระจายของฝุ่นละออง นอกจากนี้ยังจัดให้มี<br>รถบรรทุกน้ำฉีดพรมตามแนวเส้นทางขนส่ง<br>แร่อยู่เป็นประจำทุกวัน ยกเว้นในวันที่มีฝน<br>ตก | - ไม่มี | <br>รถบรรทุกน้ำฉีดพรมเส้นทางขนส่งแร่ |

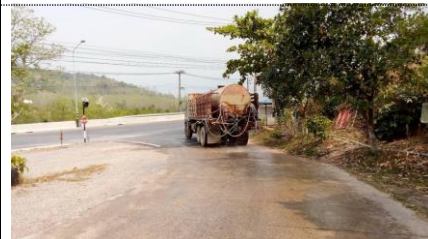
| มาตรการป้องกันและแก้ไข<br>ผลกระทบสิ่งแวดล้อม | ผลการปฏิบัติตามมาตรการฯ | ปัญหา อุปสรรค ที่ไม่สามารถปฏิบัติตาม<br>มาตรการ และแนวทางแก้ไข | ภาพประกอบ |
|---|---|---|---|
| 5. ตรวจสอบตราเส้นทางขนส่งแร่อย่างสม่ำเสมอ โดยเฉพาะช่วงบรรจบกับทางหลวงหมายเลข 3222 หากพบว่ามีเศษดินเศษหินร่วงหล่นหรือมีฝุ่นดินเกาะผิวถนนให้รีบดำเนินการเก็บกวาดและทำความสะอาดทันที | - โครงการได้จัดให้มีเจ้าหน้าที่คอยตรวจสอบตราถนนคอนกรีตช่วงจากพื้นที่โครงการถึงทางหลวงหมายเลข 3222 อยู่เสมอ หากพบว่ามีเศษหิน เศษดินร่วงหล่นจะรีบทำการเก็บกวาดโดยเร่งด่วน รวมทั้งได้จัดให้มีรถบรรทุกน้ำฉีดพรมอยู่เป็นประจำ | - ไม่มี | <br>รถบรรทุกน้ำฉีดพรมช่วงถนนคอนกรีต |

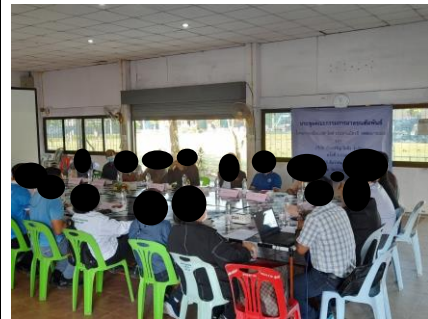
| มาตรการป้องกันและแก้ไข<br>ผลกระทบสิ่งแวดล้อม | ผลการปฏิบัติตามมาตรการฯ | ปัญหา อุปสรรค ที่ไม่สามารถปฏิบัติตาม<br>มาตรการ และแนวทางแก้ไข | ภาพประกอบ |
|---|---|---|---|
| 4.2) การมีส่วนร่วมของประชาชน<br>1. ให้คณะกรรมการมวลชนสัมพันธ์ โดยมีตัวแทนจาก 3 ฝ่าย ได้แก่ โครงการ ชุมชน และหน่วยงานราชการที่เกี่ยวข้อง เพื่อทำหน้าที่ประชาสัมพันธ์โครงการ สร้างความสัมพันธ์อันดีกับชุมชนและตรวจสอบข้อร้องเรียน | - โครงการได้จัดตั้งคณะกรรมการมวลชนสัมพันธ์ที่ประกอบด้วย 3 ฝ่าย ตามที่เงื่อนไขกำหนด เพื่อทำหน้าที่ประชาสัมพันธ์โครงการ สร้างความสัมพันธ์อันดีกับชุมชนและตรวจสอบข้อร้องเรียน ทั้งนี้ได้จัดให้มีการประชุมคณะกรรมการฯ ดังกล่าวเป็นประจำทุกปี ละ 1 ครั้ง (เอกสารแนบ 6) โดยปี 2566 จะประชุมในช่วงปลายปี ซึ่งผลการประชุมจะนำเสนอไว้ในรายงานฉบับต่อไป | - ไม่มี | <br>การประชุมคณะกรรมการมวลชนสัมพันธ์ประจำปี<br>พ.ศ. 2565 |

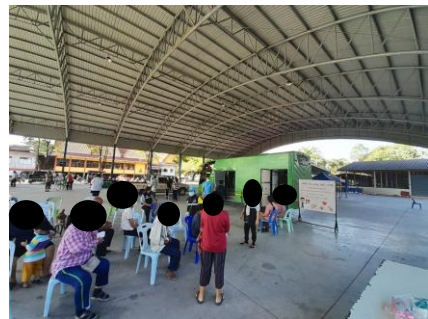
| มาตรการป้องกันและแก้ไข<br>ผลกระทบสิ่งแวดล้อม | ผลการปฏิบัติตามมาตรการฯ | ปัญหา อุปสรรค ที่ไม่สามารถปฏิบัติตาม<br>มาตรการ และแนวทางแก้ไข | ภาพประกอบ |
|---|---|---|---|
| <b>4.3) การสาธารณสุข</b><br><br>1. จัดสรรเงินงบประมาณเข้ากองทุนเฝ้าระวังภาวะสุขภาพของ<br>ประชาชนในเดือนแรกของทุกๆ ปีเพื่อใช้ในกิจกรรมการเฝ้า<br>ระวังภาวะสุขภาพชุมชนของหน่วยงานสาธารณสุขใกล้เคียง<br>พื้นที่โครงการ ทั้งนี้ การบริหารจัดการกองทุนให้เป็นไปตาม<br>ระเบียบหรือแนวทางปฏิบัติที่กรมอุตสาหกรรมพื้นฐานและ<br>การเหมืองแร่กำหนด | - โครงการได้จัดสรรเงินเข้ากองทุนเฝ้าระวัง<br>สุขภาพปีละ 200,000 บาท เพื่อเป็น<br>ค่าใช้จ่ายในการจัดกิจกรรมตรวจสุขภาพ<br>และงบประมาณสนับสนุนหน่วยงานด้าน<br>สาธารณสุขภายในท้องถิ่น ซึ่งกองทุนดังกล่าว<br>บริหารจัดการโดยคณะกรรมการมวลชน<br>สัมพันธ์ | - ไม่มี | <br>กิจกรรมการตรวจสุขภาพชาวบ้านปี พ.ศ 2565 |

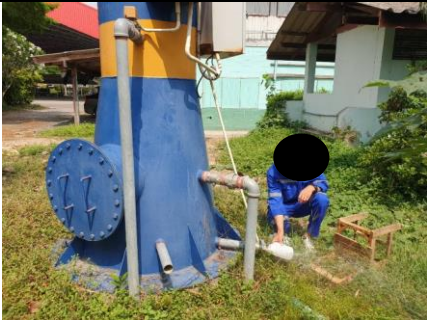
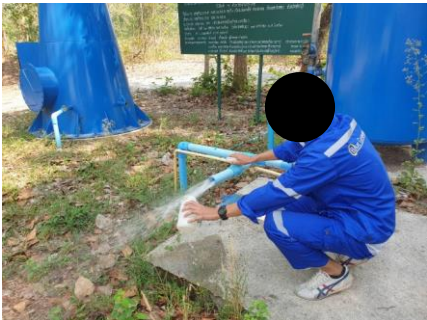
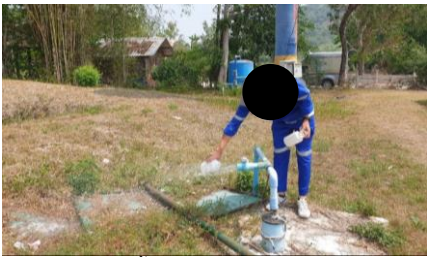
| มาตรการติดตามตรวจสอบ<br>ผลกระทบสิ่งแวดล้อม | ผลการปฏิบัติตามมาตรการฯ | ปัญหา อุปสรรค ที่ไม่สามารถปฏิบัติตาม<br>มาตรการ และแนวทางแก้ไข | ภาพประกอบ |
|---|---|---|---|
| | | | <div><p>เก็บตัวอย่างน้ำประปาบ้านบำรุงธรรม</p></div> <div><p>เก็บตัวอย่างน้ำประปาบาดาลบ้านตาตได้</p></div> <div><p>เก็บตัวอย่างน้ำประปาบาดาลบ้านหนองแหน</p></div> |

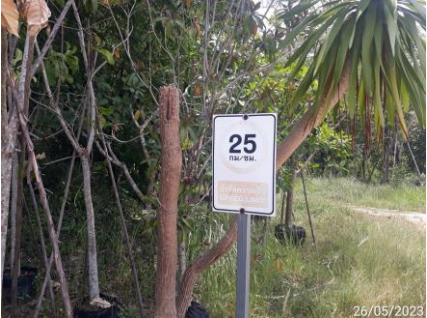
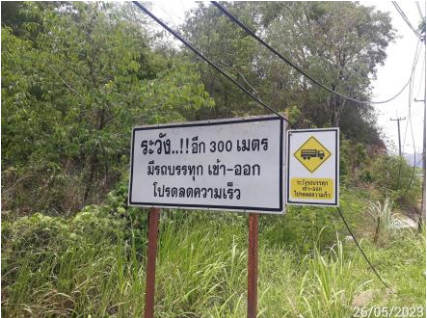
| มาตรการติดตามตรวจสอบ<br>ผลกระทบสิ่งแวดล้อม | ผลการปฏิบัติตามมาตรการฯ | ปัญหา อุปสรรค ที่ไม่สามารถปฏิบัติตาม<br>มาตรการ และแนวทางแก้ไข | ภาพประกอบ |
|---|---|---|---|
| | | | <div><p>ป้ายจำกัดความเร็ว</p></div> <div><p>ป้ายเตือนระวังรถบรรทุกเข้า-ออก</p></div> |
