การปฏิบัติตามมาตรการติดตามตรวจสอบ  
ผลกระทบสิ่งแวดล้อม

การติดตามตรวจสอบผลกระทบสิ่งแวดล้อม โครงการทางหลวงหมายเลข 319 ปราจีนบุรี - อ.พนมสารคาม ตอน บ.หนองบัวหมี - อ.พนมสารคาม ตอน 2 (ระยะดำเนินการ) บริษัทที่ปรึกษาได้จัดเตรียมบุคลากร ผู้เชี่ยวชาญ และอุปกรณ์การตรวจวัดห้องปฏิบัติการที่ได้รับอนุญาตที่ได้มาตรฐานในการดำเนินการตรวจวัด ติดตามตรวจสอบผลกระทบสิ่งแวดล้อมตามที่กำหนดในรายงานการประเมินผลกระทบสิ่งแวดล้อม และขอบเขตการศึกษาของโครงการ TOR โดยแผนงานการติดตามตรวจสอบคุณภาพสิ่งแวดล้อม มี 5 แผนงาน สรุปอ้างอิงตารางที่ 5.1-1 ซึ่งมีรายละเอียดดังนี้

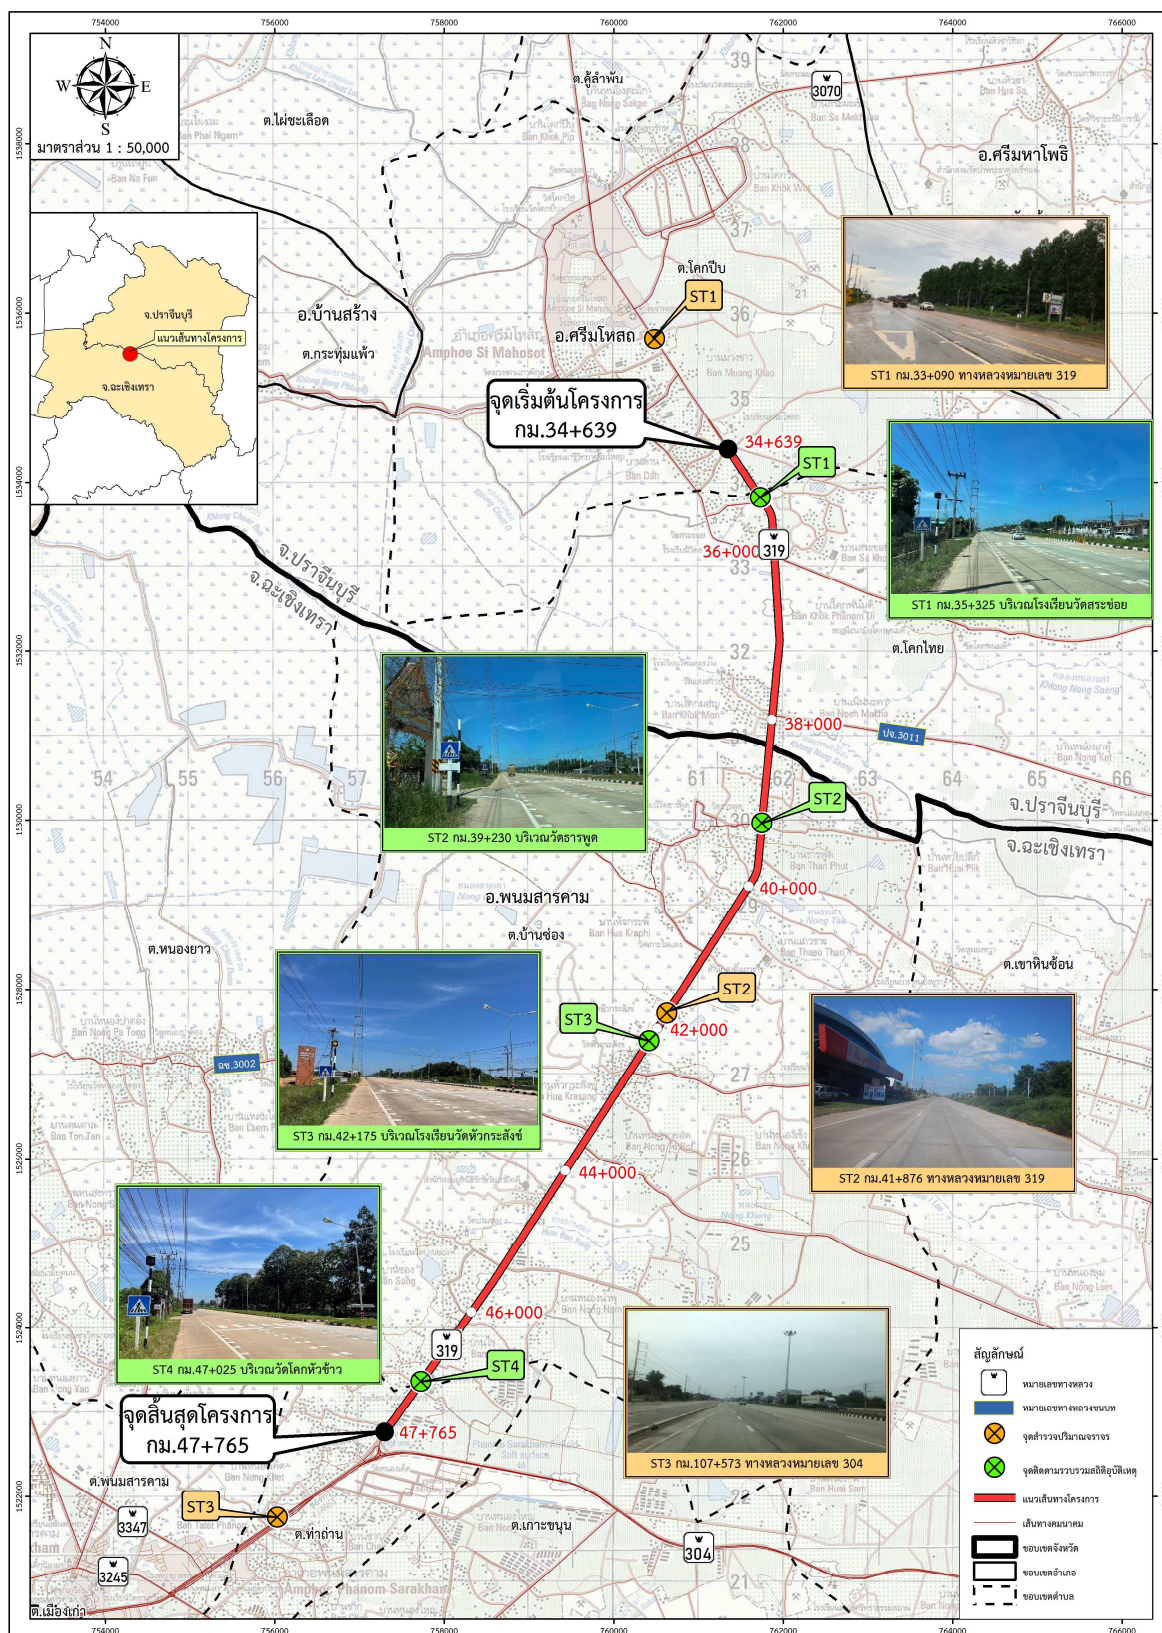
รูปที่ 5.2.4-1 สถานีตรวจนับปริมาณจราจรบนทางหลวงและรวบรวมสถิติอุบัติเหตุ

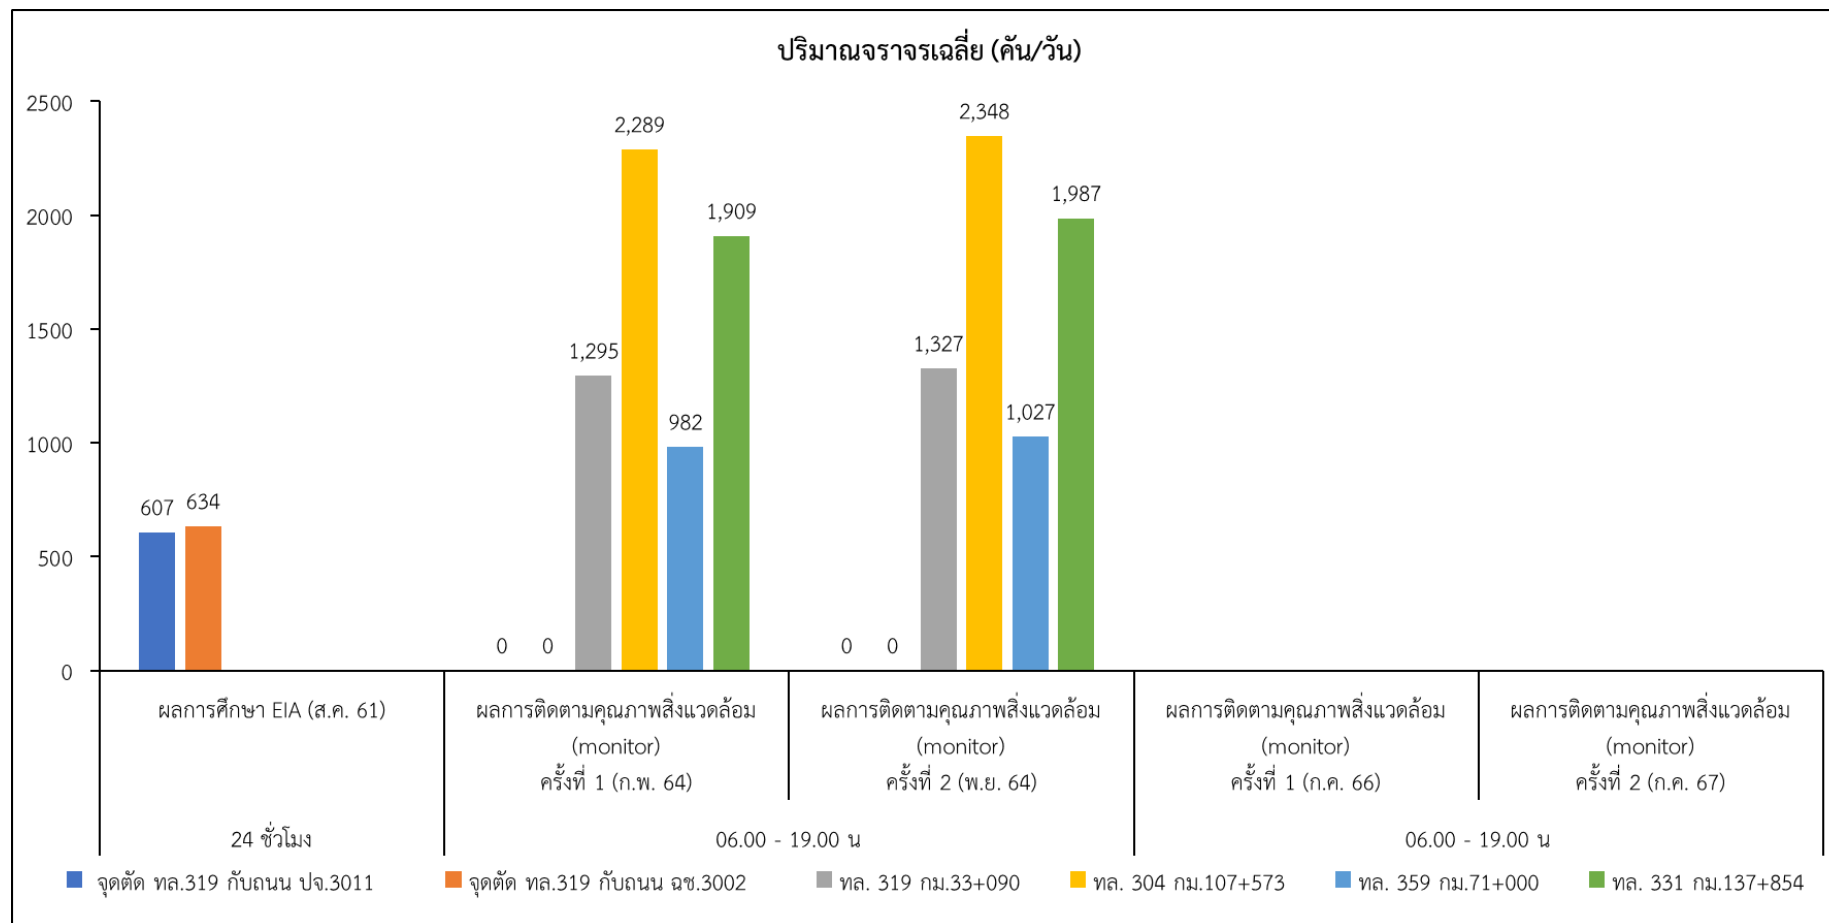
ทบทวนผลการติดตามตรวจสอบปริมาณจราจรในพื้นที่ศึกษาโครงการ ในเดือนกุมภาพันธ์ พ.ศ. 2564 และเดือนพฤศจิกายน พ.ศ. 2565 ได้ทำการสำรวจ 4 จุด ได้แก่ ปริมาณจราจรบนทางหลวงหมายเลข 319 ทางหลวงหมายเลข 304 ทางหลวงหมายเลข 331 และทางหลวงหมายเลข 359 จะเห็นได้ว่าปริมาณจราจรที่สำรวจได้บริเวณทางหลวงหมายเลข 319 พบว่า มีปริมาณจราจรรวมประมาณ 1,295 PCU/ชั่วโมง ทางหลวงหมายเลข 304 มีปริมาณจราจรรวมประมาณ 2,289 PCU/ชั่วโมง ทางหลวงหมายเลข 359 มีปริมาณจราจรรวมประมาณ 982 PCU/ชั่วโมง และทางหลวงหมายเลข 331 มีปริมาณจราจรรวมประมาณ 1,909 PCU/ชั่วโมง ซึ่งอาจมีสาเหตุมาจากปัจจุบันโครงการก่อสร้างบริเวณส่วนขยายทั้ง 2 ฝั่ง ทำให้สามารถสัญจรในถนนเดิมได้ อีกทั้งช่วงเวลาในการสำรวจแต่ละครั้งเป็นเพียงแค่การสุ่มตัวอย่างในการสำรวจเท่านั้น จึงอาจทำให้การสำรวจในแต่ละช่วงเวลามีปริมาณจราจรที่ไม่เท่ากัน ทั้งนี้สภาพจราจรอยู่ในสภาพการจราจรคล่องตัวสูงมาก รายละเอียดดังตารางที่ 5.2.4-2 และรูปที่ 5.2.4-2

รูปที่ 5.2.4-2 ผลการเปรียบเทียบผลการสำรวจปริมาณจราจร
