รายงานผลการปฏิบัติตามมาตรการป้องกันและแก้ไขผลกระทบสิ่งแวดล้อม  
และมาตรการติดตามตรวจสอบคุณภาพสิ่งแวดล้อม (ระยะดำเนินการ)  
โครงการอาคารชุดพักอาศัย ค.ส.ล.สูง 8 ชั้น สุขุมวิท 61 ของบริษัท สไต์ส แอ็ด ซิกตี้วัน จำกัด  
(มกราคม – มิถุนายน 2566)

จัดทำโดย  
บริษัท อีโค คอนซัลแทนท์ จำกัด

วันที่ 7 เดือนกรกฎาคม พ.ศ. 2566

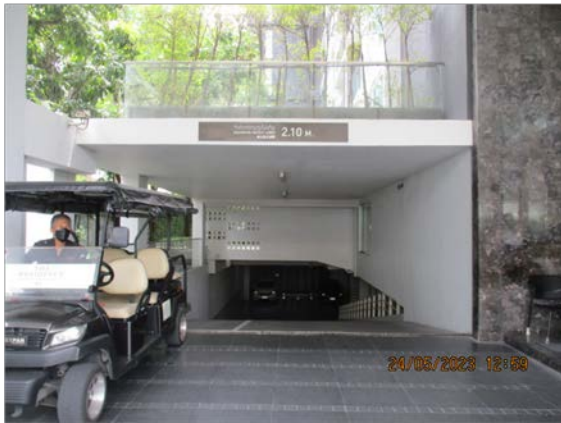
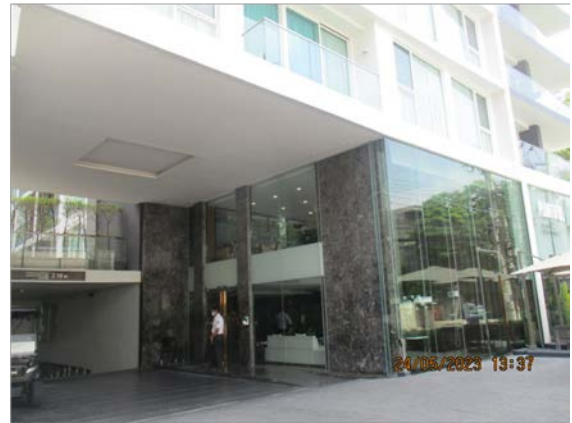
รูปที่ 2-1 ภาพรวมโครงการ

2. จัดให้มีรั้วถาวรโดยรอบเขตที่ดินโดยรอบโครงการและปลูกไม้ยืนต้นตลอดแนวเขตที่ดินโดยรอบ เพื่อเป็นแนวป้องกันผลกระทบด้านทัศนียภาพต่อพื้นที่ที่มีเขตที่ดินติดต่อกับโครงการ	✓	ทางโครงการได้จัดให้มีรั้วถาวรโดยรอบเขตที่ดินโดยรอบโครงการเพื่อเป็นแนวป้องกันผลกระทบด้านทัศนียภาพต่อพื้นที่ที่มีเขตที่ดินติดต่อกับโครงการ	รูปที่ 2-1
