บริษัท โกลเด้นแลนด์ (เมย์แฟร์) จำกัด

รายงานผลการปฏิบัติตามมาตรการป้องกันและแก้ไขผลกระทบสิ่งแวดล้อม
และมาตรการติดตามตรวจสอบคุณภาพสิ่งแวดล้อม ในระยะดำเนินการ
โครงการ เมย์แฟร์ โฮเทล

ระหว่างเดือนมกราคม-มิถุนายน พ.ศ. 2566

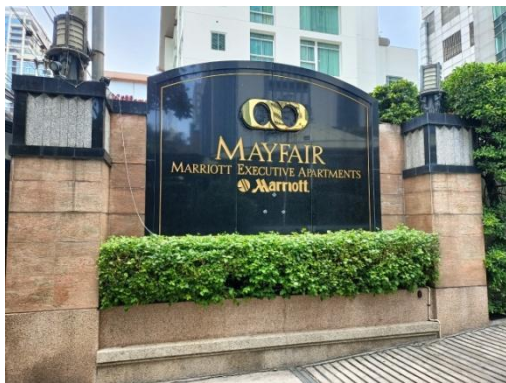
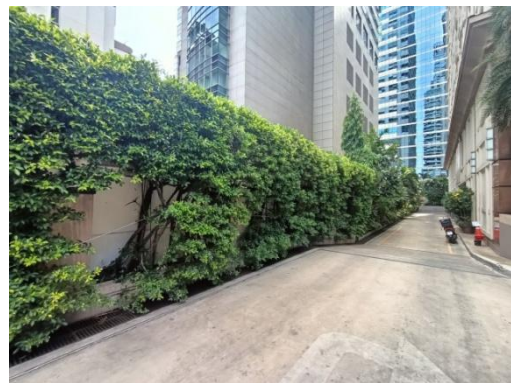
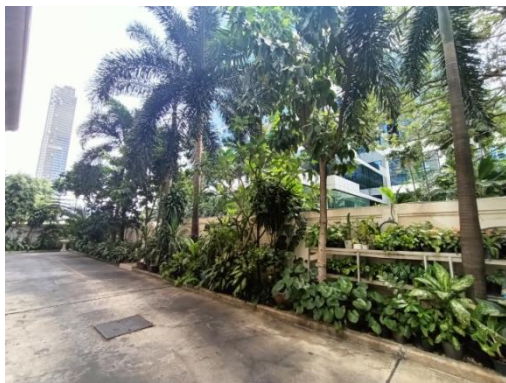
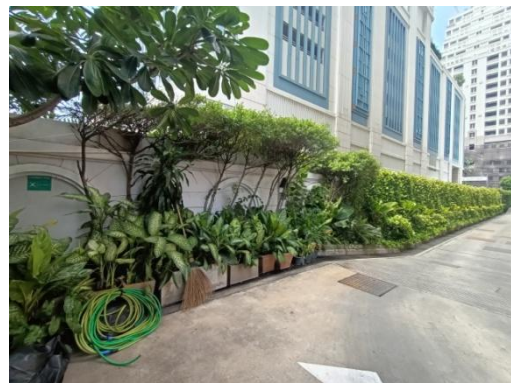
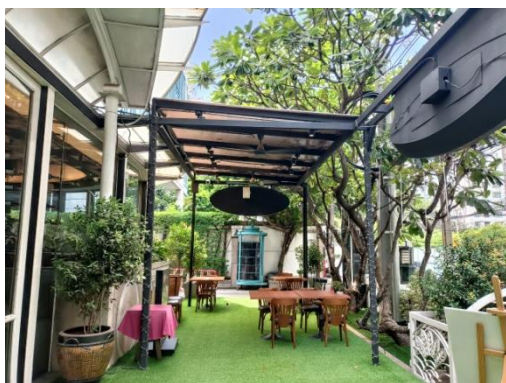
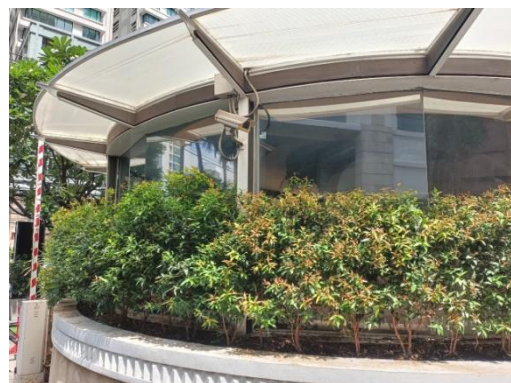
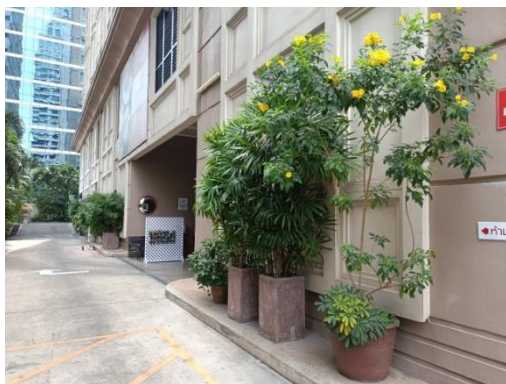
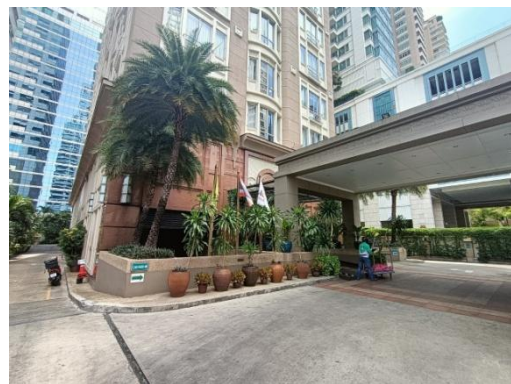
รูปที่ 2-1 พื้นที่สีเขียวของโครงการ

2. ดูแลรักษาบำรุงพันธุ์ไม้ในสวนหย่อมให้คงตามอยู่เสมอ บริเวณริมขอบอาคารควรพิจารณาปลูกไม้เลื้อย เพื่อให้บังบังส่วนที่เป็นคอนกรีตลง	- มีการดูแลรักษาบำรุงพันธุ์ไม้ในสวนหย่อมให้คงตามอยู่เสมอ	-	รูปที่ 2-1

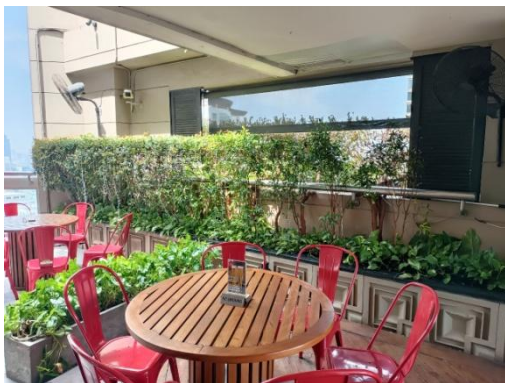
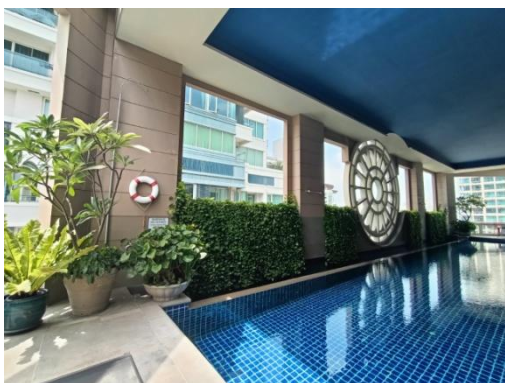
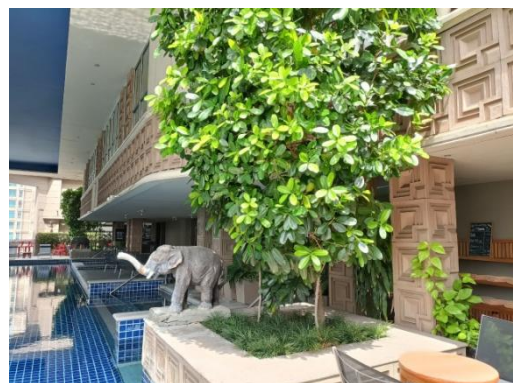
รูปที่ 2-1 พื้นที่สีเขียวของโครงการ (ต่อ)

พื้นที่สีเขียว ชั้นสรวายน้ำ

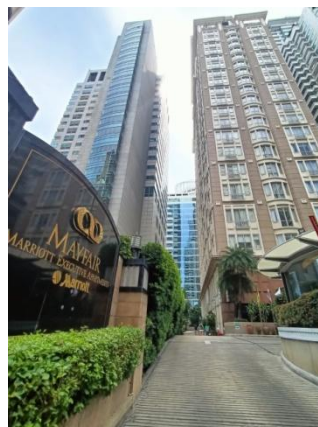
รูปที่ 2-3 ตัวอาคารโครงการ

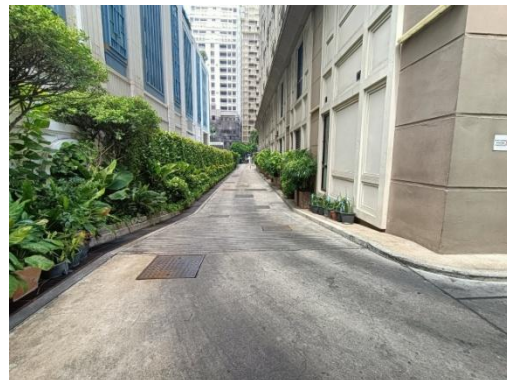
รูปที่ 3-1 แสดงการเก็บตัวอย่างน้ำทิ้งของโครงการ เมย์แฟร์ โฮเทล

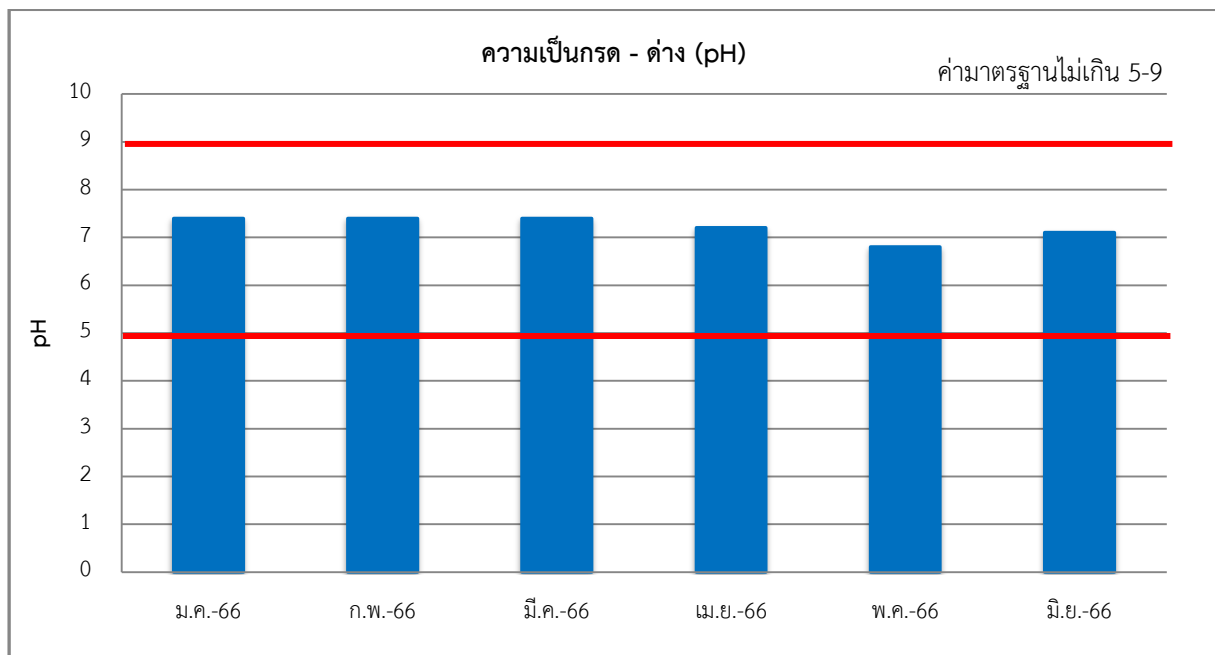
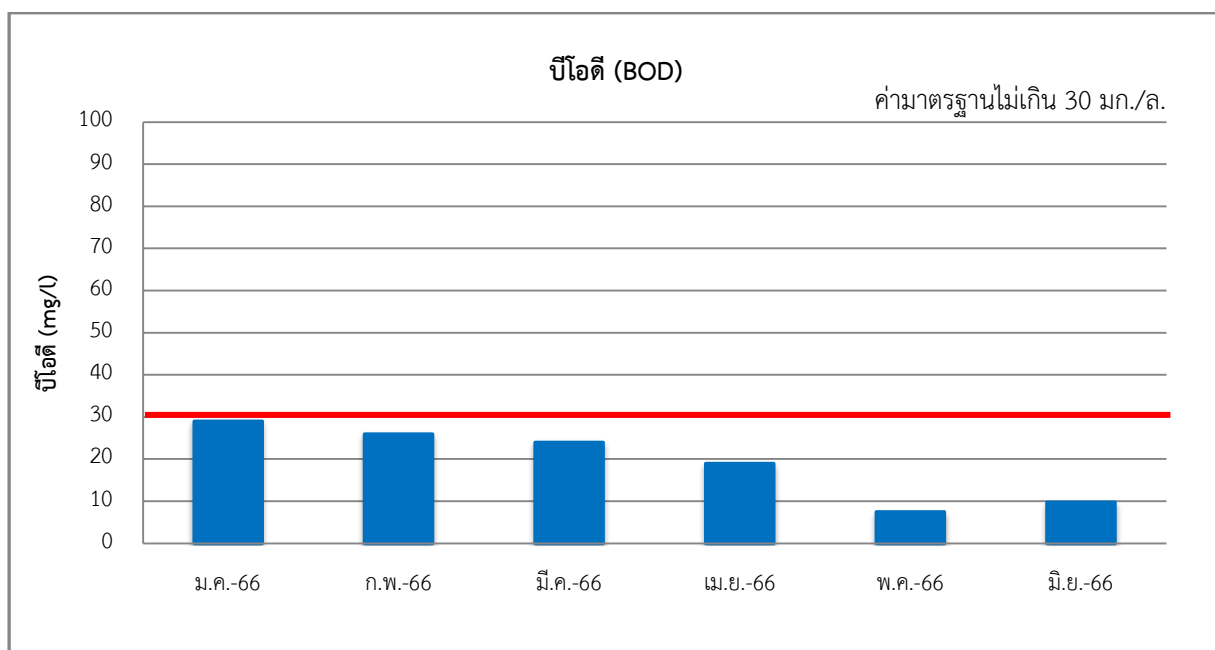
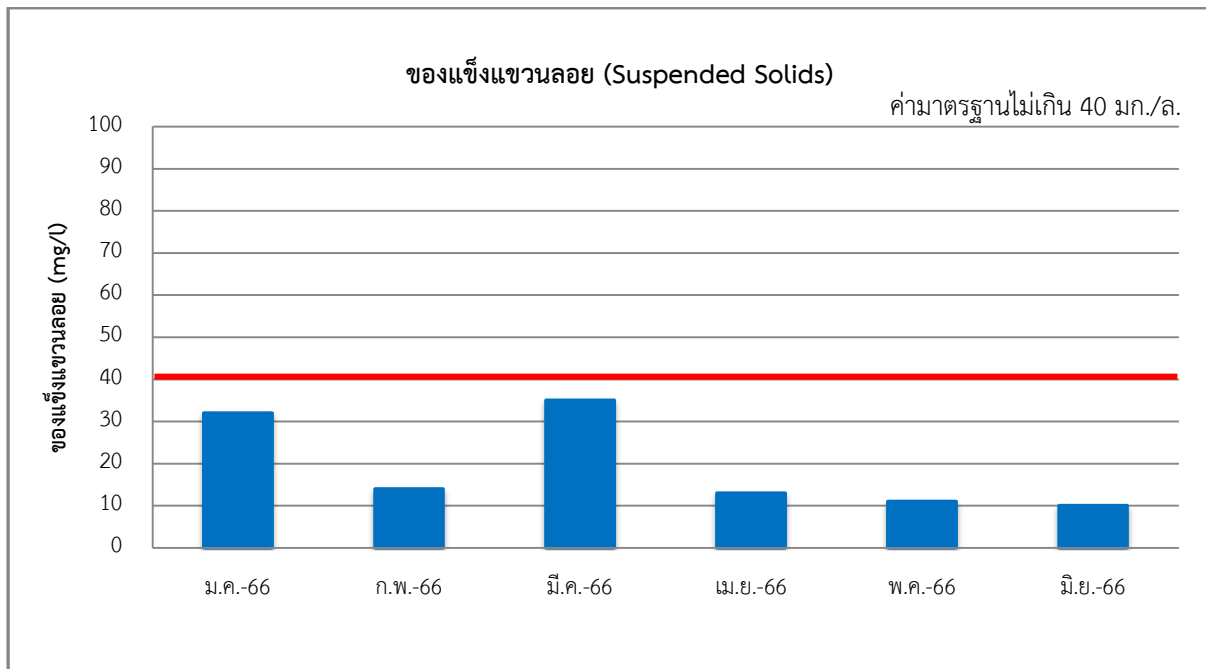
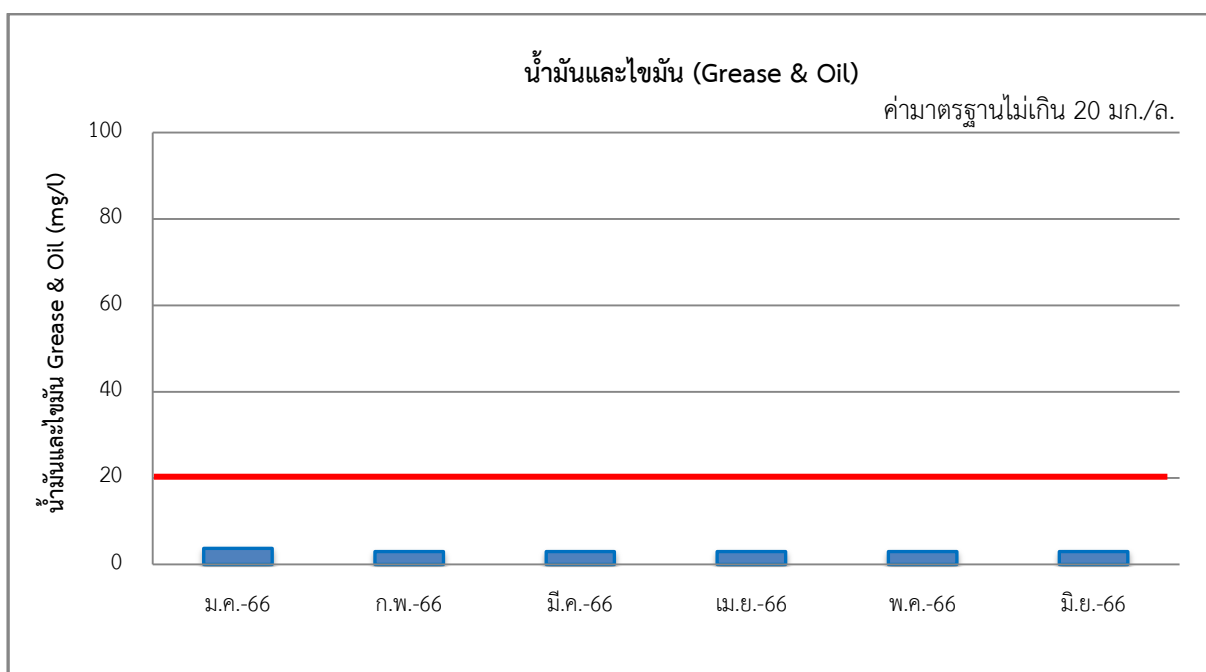
วันที่ตรวจวัด	พารามิเตอร์			
	pH	BOD (mg/l)	Total Suspended Solids (mg/l)	Oil & Grease (mg/l)
จุดระบายน้ำออกจากระบบบ่อกักเก็บน้ำที่ผ่านการบำบัดแล้ว				
13/1/66	7.4	29.0	32.0	3.7
7/2/66	7.4	26.0	14.0	<3.0
8/3/66	7.4	24.0	35.0	<3.0
27/4/66	7.2	19.0	13.0	<3.0
16/5/66	6.8	7.5	11.0	<3.0
2/6/66	7.1	9.8	10.0	<3.0
ค่ามาตรฐาน	5-9	≤30	≤40	≤20

รูปที่ 3-2 เปรียบเทียบผลการติดตามตรวจสอบคุณภาพน้ำที่ออกจากระบบบำบัดน้ำเสีย (Effluent) ของโครงการเมย์แฟร์ โฮเทล ระหว่างเดือนมกราคม-มิถุนายน พ.ศ. 2566

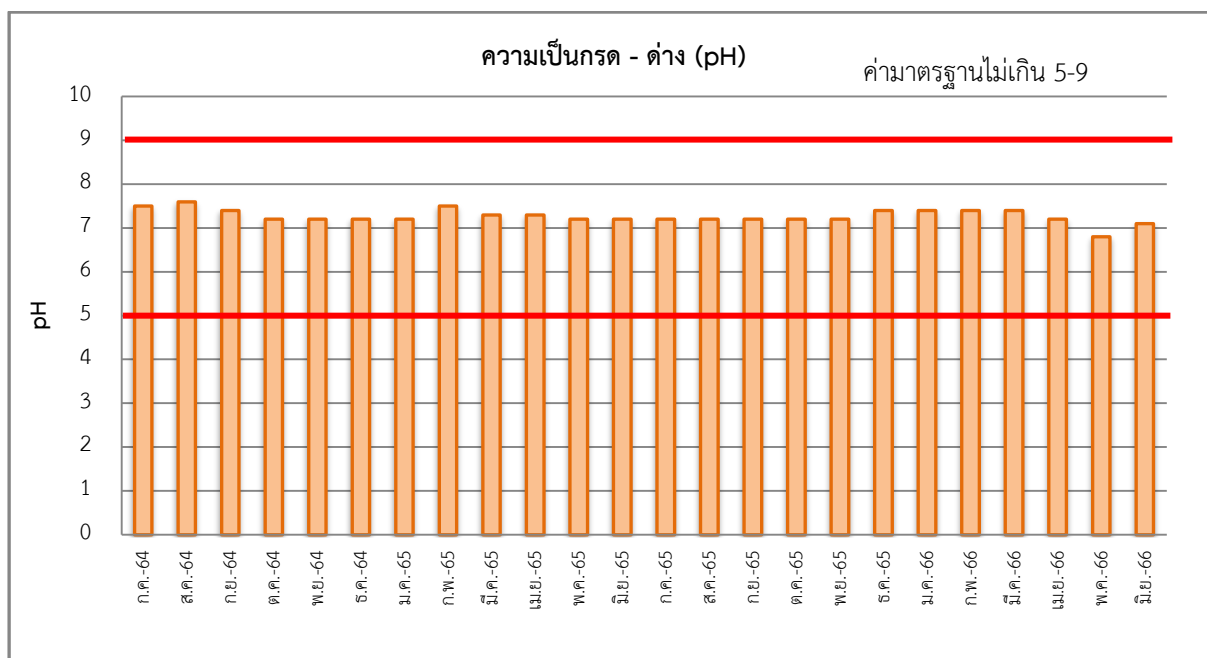
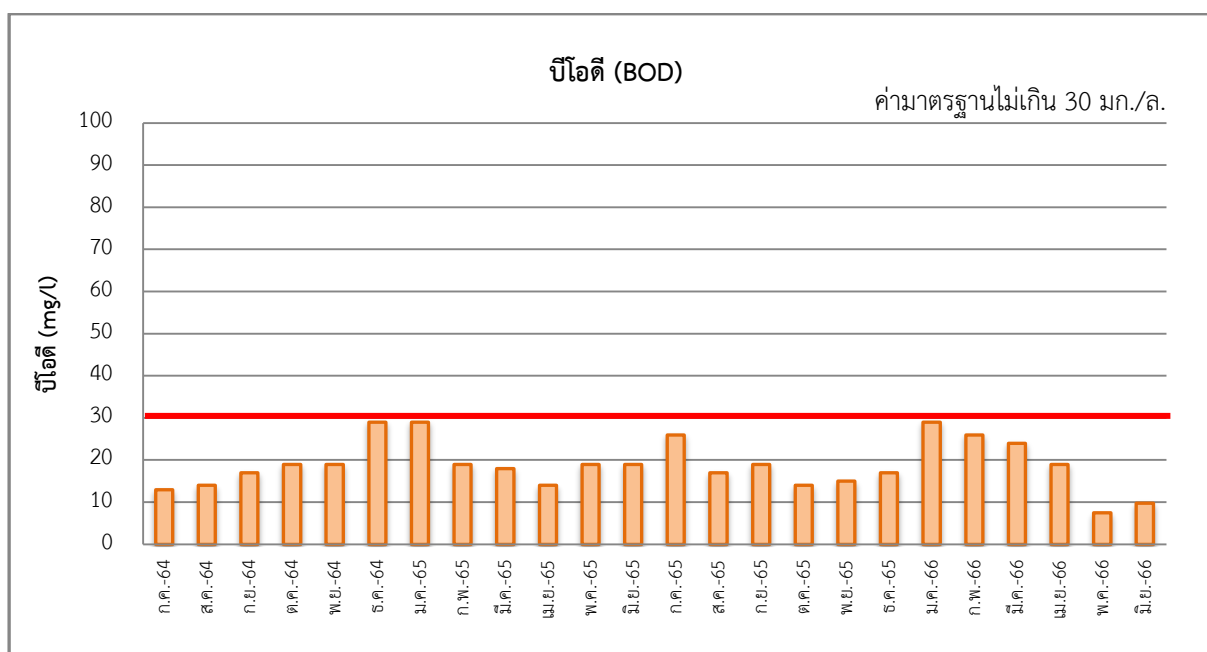
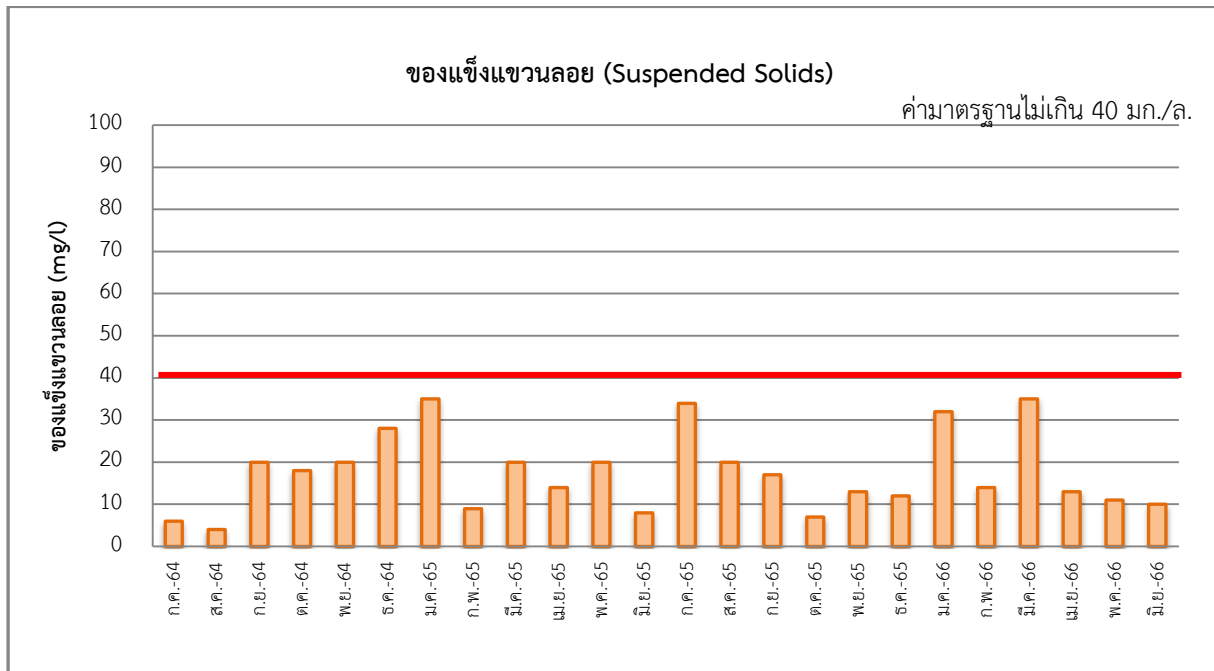
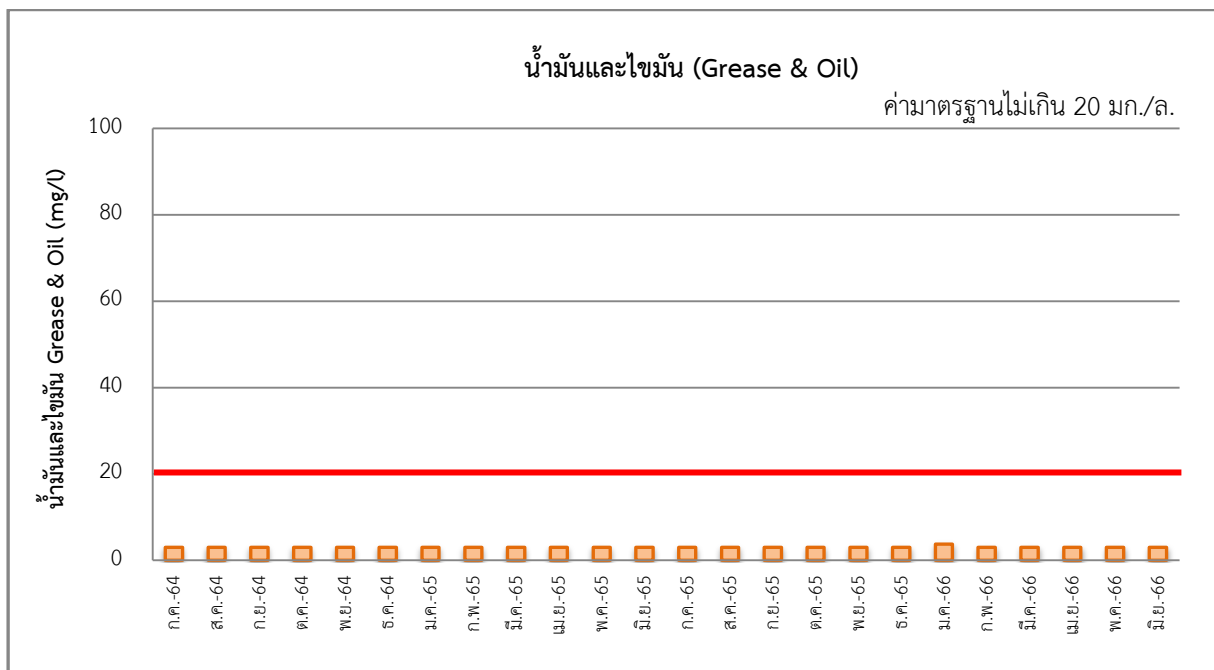
วันที่ตรวจวัด	พารามิเตอร์			
	pH	BOD (mg/l)	Total Suspended Solids (mg/l)	Oil & Grease (mg/l)
จุดระบายน้ำออกจากระบบบำบัดน้ำทิ้งผ่านการบำบัดแล้ว				
8/7/64	7.5	13.0	6.0	<3.0
13/8/64	7.6	14.0	4.0	<3.0
9/9/64	7.4	17.0	20.0	<3.0
14/10/64	7.2	19.0	18.0	<3.0
11/11/64	7.2	19.0	20.0	<3.0
23/12/64	7.2	29.0	28.0	<3.0
7/1/65	7.2	29.0	35.0	<3.0
4/2/65	7.5	19.0	9.0	<3.0
4/3/65	7.3	18.0	20.0	<3.0
20/4/65	7.3	14.0	14.0	<3.0
5/5/65	7.2	19.0	20.0	<3.0
6/6/65	7.2	19.0	8.0	<3.0
6/7/65	7.2	26.0	34.0	<3.0
24/8/65	7.2	17.0	20.0	<3.0
12/9/65	7.2	19.0	17.0	<3.0
6/10/65	7.2	14.0	7.0	<3.0
4/11/65	7.2	15.0	13.0	<3.0
8/12/65	7.4	17.0	12.0	<3.0
13/1/66	7.4	29.0	32.0	3.7
7/2/66	7.4	26.0	14.0	<3.0
8/3/66	7.4	24.0	35.0	<3.0
27/4/66	7.2	19.0	13.0	<3.0
16/5/66	6.8	7.5	11.0	<3.0
2/6/66	7.1	9.8	10.0	<3.0
ค่ามาตรฐาน	5-9	≤30	≤40	≤20

รูปที่ 3-3 เปรียบเทียบผลการติดตามตรวจสอบคุณภาพน้ำทิ้งออกจากระบบบำบัดน้ำเสีย (Effluent) ของโครงการเมย์แฟร์ โฮเทล ระหว่างเดือนกรกฎาคม พ.ศ. 2564 - มิถุนายน พ.ศ. 2566
