บทที่ 2

บทที่ 2 ผลการดำเนินการตามมาตรการป้องกันและแก้ไขผลกระทบสิ่งแวดล้อม

ตารางที่ 2.1-1 ผลการดำเนินการตามมาตรการป้องกันและแก้ไขผลกระทบสิ่งแวดล้อมทั่วไป

ตารางที่ 2.2-1 ผลการดำเนินการตามมาตรการป้องกันและแก้ไขผลกระทบสิ่งแวดล้อม ระยะดำเนินการ

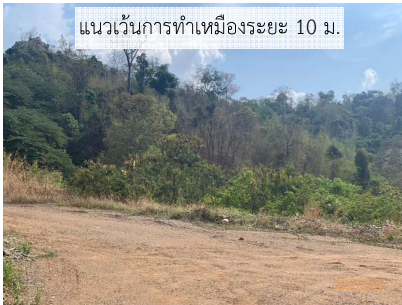
เงื่อนไขตามมาตรการ	ผลการปฏิบัติตามมาตรการ	ปัญหา อุปสรรค ที่ไม่สามารถปฏิบัติ ตามมาตรการและแนวทางแก้ไข	ภาพประกอบมาตรการ
(1) สภาพภูมิประเทศ 1. กำหนดพื้นที่เว้นการทำเหมืองระยะ 10 ม. โดยรอบพื้นที่โครงการ พร้อมทั้งให้รักษาสภาพภูมิประเทศเดิม	- เว้นพื้นที่ไม่ทำเหมือง และกิจกรรมที่เกี่ยวข้องจากแนวเขตประทานบัตรในระยะไม่น้อยกว่า 10 ม. รอบพื้นที่โครงการ - ทางโครงการยังคงรักษาสภาพพื้นที่ป่าไม้เดิมไว้ พร้อมทั้งปลูกต้นไม้เพิ่มเติมเพื่อเป็น Buffer Zone	- ไม่มี

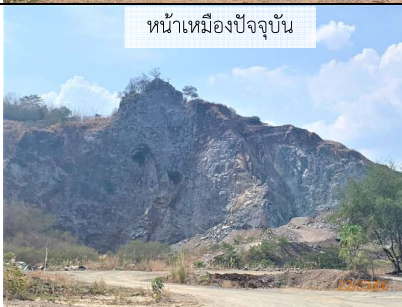
2. ให้เปิดหน้าเหมืองตามแผนผังโครงการกำหนด โดยมีความสูงของชั้นบันไดแต่ละขั้นไม่เกิน 10 ม. ความกว้างไม่น้อยกว่า 10 ม. โดยควบคุมความลาดชันรวม (Overall Slope) ไม่เกิน 45 องศา	- ปัจจุบันพื้นที่เปิดหน้าเหมืองอยู่บริเวณหลักหมุดที่ 18 เข้าทางหลักหมุดที่ 7 ดำเนินการทำเหมืองไปพร้อมกับพัฒนาหน้าเหมืองให้มีลักษณะชั้นบันไดที่มีความสูงไม่เกิน 10 ม. และความกว้างประมาณ 10 ม. และควบคุมความลาดชันรวมไม่เกิน 45 องศา	- ไม่มี

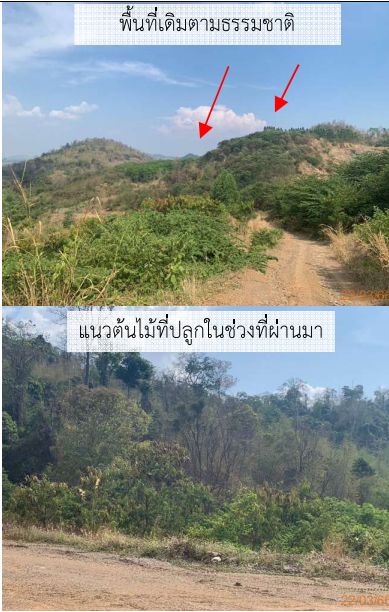
5. ให้ตัดต้นไม้และเปิดพื้นที่เฉพาะบริเวณที่จะทำการเปิดหน้าเหมืองเท่านั้น และดูแลรักษาพันธุ์ไม้ในบริเวณที่ไม่ใช้ในการทำเหมืองและกิจกรรมเกี่ยวเนื่องให้คงอยู่ตามธรรมชาติพร้อมทั้งปลูกต้นไม้เสริมเพิ่มเติม	- การตัดต้นไม้และเปิดพื้นที่ทำเหมืองจะดำเนินการเฉพาะบริเวณพื้นที่ที่จะใช้ในกิจกรรมการทำเหมือง ส่วนพื้นที่ที่ไม่เกี่ยวข้องจะดูแลรักษาให้คงสภาพเดิมตามธรรมชาติไว้ - ปลูกต้นไม้เพิ่มเติมในพื้นที่โครงการได้แก่ ต้นยูคาลิปตัส และต้นกระถินเทพา บริเวณทางด้านทิศตะวันออกของโครงการ บริเวณริมเส้นทางทางทิศตะวันออกและทิศใต้ของโรงโม่หิน	- ไม่มี

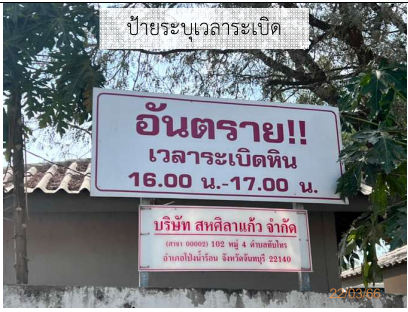
5. กำหนดให้ระเบิดไม่เกินวันละ 1 ครั้ง ในช่วง เวลา 16.00-17.00 น. ในกรณีที่มีเหตุจำเป็นจะต้อง เลื่อนเวลาระเบิดให้แจ้งหน่วยงานท้องถิ่นที่เกี่ยวข้อง ล่วงหน้าอย่างน้อย 1 วัน	<ul style="list-style-type: none"> - ทางโครงการกำหนดให้ทำการระเบิดวันละ 1 ครั้ง ในช่วงเวลา 16.00-17.00 น. โดยติดป้ายไว้บริเวณ หน้าโครงการอย่างชัดเจน - หากทางโครงการมีความจำเป็นต้องเปลี่ยนแปลง เวลาในการระเบิด ทางโครงการจะแจ้งต่อหน่วยงาน ต่างๆในท้องถิ่นทราบล่วงหน้าตามมาตรการกำหนด 	- ไม่มี

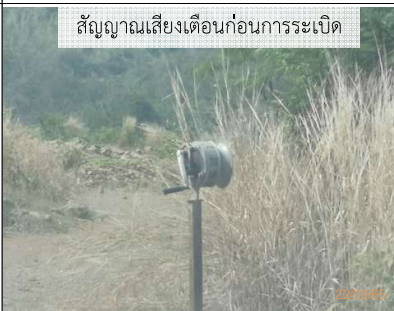
เงื่อนไขตามมาตรการ	ผลการปฏิบัติตามมาตรการ	ปัญหา อุปสรรค ที่ไม่สามารถปฏิบัติตามมาตรการและแนวทางแก้ไข	ภาพประกอบมาตรการ
<p>6. ก่อนระเบิดทุกครั้งให้ดำเนินการดังนี้</p> <ul style="list-style-type: none"> - แจ้งให้คนงานอยู่ในที่ปลอดภัย - จัดให้มีพนักงานตรวจตราในรัศมี 100 ม. - ให้สัญญาณเสียงเตือนให้ได้ยินโดยทั่วถึงกันในรัศมี 500 ม. - จัดเจ้าหน้าที่ปิดกั้นบริเวณทางเข้า-ออกพื้นที่โครงการ และถนนสาธารณะด้านทิศเหนือ 	<p>- ก่อนการระเบิดมีการจัดเจ้าหน้าที่ตรวจตราในรัศมี 100 ม. และส่งสัญญาณเตือนให้ได้ยินในรัศมี 500 ม. รวมถึงมีเจ้าหน้าที่ปิดกั้นเส้นทางบริเวณทางเข้า-ออกพื้นที่โครงการและถนนสาธารณะทางด้านทิศเหนือเพื่อไม่ให้พนักงานหรือบุคคลภายนอกเข้าใกล้พื้นที่โครงการในช่วงที่มีการระเบิด</p>	- ไม่มี

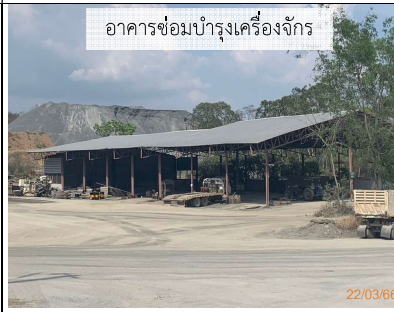
<p>8. ให้ดูแลรักษาเครื่องจักรและอุปกรณ์ต่างๆ ให้อยู่ในสภาพที่สมบูรณ์สามารถใช้งานได้ตามปกติ เพื่อลดเสียงจากการทำงานของเครื่องจักร</p>	<p>- ตรวจสอบดูแลเครื่องจักรและอุปกรณ์อย่างสม่ำเสมอตามแผนการบำรุงรักษา เพื่อลดเสียงรบกวนจากการทำงานของเครื่องจักร</p>	- ไม่มี

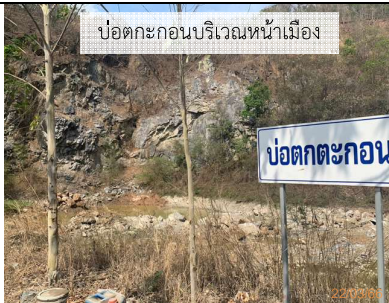
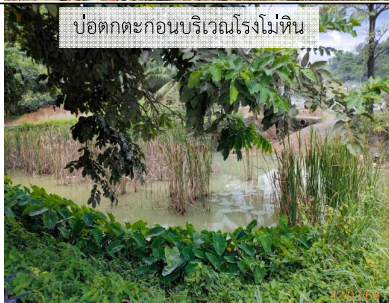
เงื่อนไขตามมาตรการ	ผลการปฏิบัติตามมาตรการ	ปัญหา อุปสรรค ที่ไม่สามารถปฏิบัติตามมาตรการและแนวทางแก้ไข	ภาพประกอบมาตรการ
5. เมื่อพบว่าปริมาณน้ำในบ่อดกตะกอนภายในโครงการบริเวณ “บ4” เต็ม ให้ทำการระบายไปสู่บ่อดกตะกอนภายในโรงโม่หิน เพื่อใช้ในกิจกรรมต่างๆ และห้ามมิให้มีการระบายน้ำออกสู่ภายนอกโครงการและโรงโม่หิน	- น้ำจากบ่อดกตะกอนบริเวณ “บ4” จะมีการระบายไปยังบ่อดกตะกอนภายในโรงโม่หินจำนวน 2 บ่อ ซึ่งมีความจุ 2,700 ลบ.ม. และ 2,064 ลบ.ม. เพื่อใช้ในการฉีดพรมเส้นทางขนส่งแร่ และสเปรย์น้ำภายในโรงโม่หิน โดยไม่มีการระบายออกสู่ภายนอกโครงการแต่อย่างใด	- ไม่มี

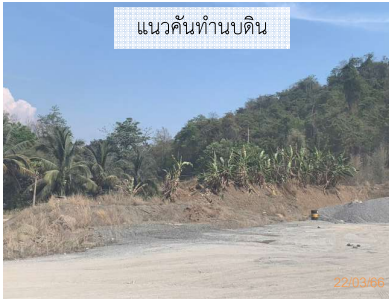
(5) ทรัพยากรดิน 1. กำหนดให้น้ำเปลือกดินและเศษหินที่เกิดขึ้นจากการทำเหมืองไปใช้ประโยชน์ให้มากที่สุด เช่น การฟื้นฟูการปรับปรุงเส้นทางขนส่ง และสร้างคันทำนบเป็นต้น	เปลือกดินและเศษหินที่เกิดจากการทำเหมืองถูกนำไปใช้ในการปรับปรุงคันทำนบดิน และเส้นทางขนส่งแร่ภายในพื้นที่โครงการ	- ไม่มี

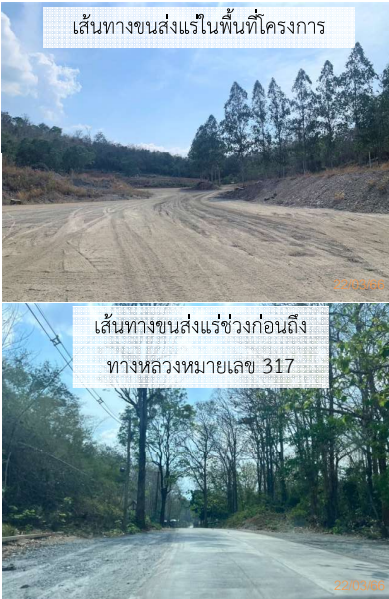
เงื่อนไขตามมาตรการ	ผลการปฏิบัติตามมาตรการ	ปัญหา อุปสรรค ที่ไม่สามารถปฏิบัติตามมาตรการและแนวทางแก้ไข	ภาพประกอบมาตรการ
<p>(6) คมนาคม</p> <p>1. ให้ดูแลรักษาสภาพเส้นทางขนส่งแร่ให้อยู่ในสภาพที่ใช้งานได้ดีอยู่เสมอ และในกรณีเกิดการชำรุดเสียหายจะต้องรีบดำเนินการปรับปรุงซ่อมแซมทันที</p>	<p>- เส้นทางขนส่งแร่ภายในพื้นที่โครงการเป็นถนนลูกรังบดอัดแน่น และเส้นทางขนส่งแร่ช่วงก่อนถึงทางหลวงหมายเลข 317 เป็นถนนลาดยางซึ่งปัจจุบันมีสภาพการใช้งานที่ดี</p> <p>- ขอความร่วมมือให้พนักงานขับรถขนส่งแร่ช่วยกันดูแลรักษาถนนให้มีสภาพการใช้งานที่ดีอยู่เสมอ และหากพบว่ามี การชำรุดเสียหายให้รีบดำเนินการซ่อมแซมทันที</p>	- ไม่มี

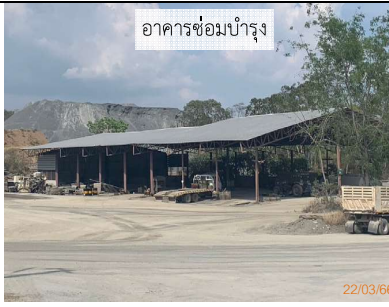
<p>2. ให้ตรวจเช็ครถบรรทุกทุกแร่ เช่น ระบบห้ามล้อ ระบบไฟฟ้า การทำงานของเครื่องยนต์ ระบบเกียร์ และอื่นๆ ให้อยู่ในสภาพที่ใช้งานได้ดี และปลอดภัยอยู่เสมอ</p>	<p>- ตรวจสอบสภาพเครื่องยนต์ของยานพาหนะ เครื่องจักรและอุปกรณ์ให้มีสภาพการใช้งานที่ดีและปลอดภัยอย่างสม่ำเสมอตามแผนการบำรุงรักษา</p>	- ไม่มี

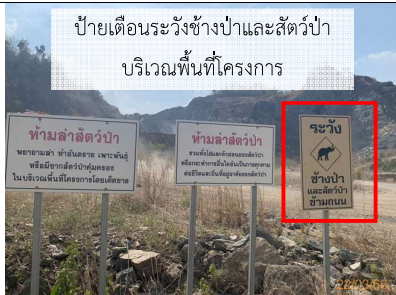
5. ให้จัดทำป้ายแจ้งเตือนให้ระวังช้างป่าและสัตว์ป่าบริเวณพื้นที่โครงการและโรงโม่หิน	- จัดทำป้ายเตือนระวังช้างป่า และป้ายเตือนให้ระวังสัตว์ป่า โดยติดตั้งไว้บริเวณพื้นที่โครงการและโรงโม่หิน	- ไม่มี	<p>ป้ายเตือนระวังช้างป่าและสัตว์ป่าบริเวณพื้นที่โครงการ</p>

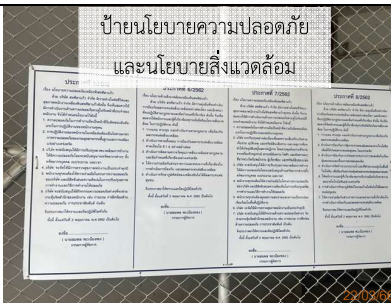
<p>2. ให้จัดทำป้านโยบายด้านความปลอดภัย และนโยบายด้านสิ่งแวดล้อม บริเวณพื้นที่โครงการ และป้ายประชาสัมพันธ์ผลการติดตามตรวจสอบผลกระทบสิ่งแวดล้อมบริเวณพื้นที่โครงการและชุมชนใกล้เคียง พร้อมทั้งดูแลให้อยู่ในสภาพดีตลอดอายุประทานบัตร</p>	<p>- จัดทำป้านโยบายความปลอดภัยและนโยบายสิ่งแวดล้อม ติดตั้งบริเวณพื้นที่โครงการ และป้ายประชาสัมพันธ์ผลการติดตามตรวจสอบผลกระทบสิ่งแวดล้อม ติดตั้งบริเวณพื้นที่โครงการ และชุมชนใกล้เคียง</p>	- ไม่มี

เงื่อนไขตามมาตรการ	ผลการปฏิบัติตามมาตรการ	ปัญหา อุปสรรค ที่ไม่สามารถปฏิบัติตามมาตรการและแนวทางแก้ไข	ภาพประกอบมาตรการ
			<p>ป้ายประชาสัมพันธ์บริเวณด้านหน้าโครงการ</p>  
3. ให้ฝึกอบรมการทำงานและการใช้เครื่องจักรอุปกรณ์อย่างสม่ำเสมอเพื่อป้องกันอุบัติเหตุ เพื่อปลูกจิตสำนึกให้แก่พนักงานใส่ใจเรื่องความปลอดภัยในการทำงาน	- ก่อนการปฏิบัติงานจะทำความเข้าใจกับพนักงานเกี่ยวกับความปลอดภัยในการทำงานและการใช้เครื่องจักรอุปกรณ์ เพื่อป้องกันอุบัติเหตุที่อาจเกิดขึ้น	- ไม่มี	-
4. ให้จัดเตรียมปัจจัยในการปฐมพยาบาลเบื้องต้น พร้อมทั้งจัดเตรียมรถไว้ให้พร้อมสำหรับนำคนเจ็บส่งโรงพยาบาลกรณีคนงานเกิดอุบัติเหตุ	- จัดเตรียมอุปกรณ์ปฐมพยาบาลเบื้องต้นไว้บริเวณสำนักงานของโครงการ และรถนำคนเจ็บส่งโรงพยาบาลเมื่อมีเหตุฉุกเฉิน	- ไม่มี	<p>อุปกรณ์ปฐมพยาบาลเบื้องต้น</p>   <p>รถนำคนเจ็บส่งโรงพยาบาล</p>

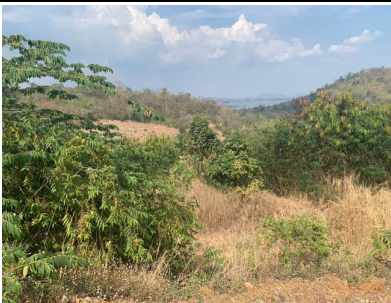
เงื่อนไขตามมาตรการ	ผลการปฏิบัติตามมาตรการ	ปัญหา อุปสรรค ที่ไม่สามารถปฏิบัติ ตามมาตรการและแนวทางแก้ไข	ภาพประกอบมาตรการ
<p>เพิ่มเติมบนคันทำนบดินบริเวณขอบแปลงพื้นที่โครงการด้านทิศตะวันออกที่ได้จัดสร้างไว้ ขนาดพื้นที่ประมาณ 0.4 ไร่ รวมพื้นที่ดูแลรักษาและฟื้นฟูในช่วงนี้ประมาณ 61.9 ไร่ พันธุ์ไม้ที่ใช้ปลูกเป็นพันธุ์ไม้ที่สำรวจพบในโครงการ ทำการปลูกในลักษณะ 3 ชั้น เรือนยอด ประกอบด้วย เรือนยอดชั้นบน เช่น จั้วป่า ตะคร้ำ สะเดา เป็นต้น เรือนยอดชั้นรอง เช่น สาธร หรือชะเง้อ เป็นต้น และไม้พุ่ม เช่น ยอป่า เป็นต้น สำหรับไม้พื้นล่างปลูกหญ้าแฝก เพื่อป้องกันการพังทลายของหน้าดิน และให้เพิ่มเติมพันธุ์ไม้ทรงสูงและไม้โตเร็ว เช่น โอโศกอินเดีย และสนประดิพัทธ์ เพื่อใช้ปลูกเป็นแนวป้องกันผลกระทบออกสู่ภายนอกโครงการ พร้อมทั้งพันธุ์ไม้ที่เป็นไม้ผลเพื่อเป็นอาหารให้แก่สัตว์ป่าและนก เช่น ไทร หว้า ตะขบ เป็นต้น</p> <p>- การฟื้นฟูช่วงที่ 2 (ปีที่ 2) ดูแลบำรุงรักษาด้านไม้ที่ได้ปลูกไว้แล้วในช่วงที่ผ่านมา ปลูกซ่อมเสริมหากพบต้นไม้ล้มตาย เมื่อสิ้นสุดการทำเหมืองปีที่ 2 จะมีพื้นที่ฟื้นฟูขึ้นบันไดที่ผ่านการทำเหมืองแล้วทางด้านทิศตะวันตก ขนาดพื้นที่ทั้งหมดประมาณ 0.5 ไร่</p>	<p>บางส่วนหากต้นไม้ตาย โดยใช้พันธุ์ไม้ที่มีอัตราการรอดตายสูงและเจริญเติบโตได้ดีมาปลูก พร้อมทั้งพืชคลุมดิน เช่น หญ้าแฝก รวมทั้งดูแลต้นไม้ที่ปลูกไว้ใน การฟื้นฟูในช่วงที่ผ่านมาให้เจริญเติบโตอยู่เสมอ</p> <p>- รายงานผลการดำเนินงานด้านการฟื้นฟูให้กรมอุตสาหกรรมพื้นฐานและการเหมืองแร่ทราบทุกปี โดยจัดส่งรายงานแผนและผลการดำเนินงานด้านการฟื้นฟู ครึ่งล่าสุดวันที่ 9 ธันวาคม 2565 รายงานแผนและผลการดำเนินงานด้านการฟื้นฟูนำเสนอตั้งเอกสารแนบ 4</p>

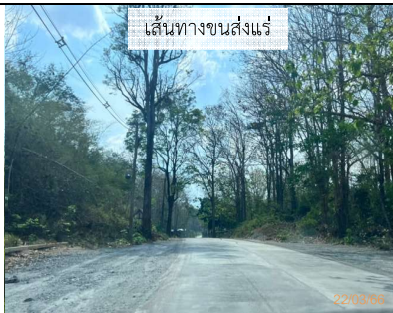
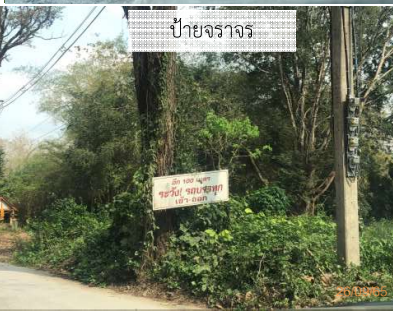
เงื่อนไขตามมาตรการ	ผลการปฏิบัติตามมาตรการ	ปัญหา อุปสรรค ที่ไม่สามารถปฏิบัติ ตามมาตรการและแนวทางแก้ไข	ภาพประกอบมาตรการ
5. การคมนาคม <ul style="list-style-type: none"> - ตรวจสอบสภาพเส้นทางขนส่งแร่ รวมทั้งป้ายสัญญาณจราจรเพื่อให้อยู่ในสภาพใช้การได้อย่างมีประสิทธิภาพอยู่เสมอ หากบริเวณใดชำรุดเสียหายต้องรีบซ่อมแซมทันที - ติดตามตรวจสอบชนิดและปริมาณยานพาหนะจำนวนอุบัติเหตุและสาเหตุของอุบัติเหตุจากการขนส่งแร่ และระดับความรุนแรง โดยบันทึกอย่างเป็นระบบเพื่อเปรียบเทียบข้อมูลทุก 6 เดือน 	<ul style="list-style-type: none"> - ตรวจสอบและดูแลเส้นทางขนส่งแร่และป้ายจราจรให้อยู่ในสภาพที่ใช้การได้ดี หากพบว่าการชำรุดเสียหายทางโครงการจะเร่งดำเนินการซ่อมแซมทันที - ติดตามตรวจสอบชนิดและปริมาณยานพาหนะของโครงการและจัดทำเอกสารบันทึกสถิติการเกิดอุบัติเหตุอย่างเป็นระบบ เพื่อใช้ในการเปรียบเทียบข้อมูลในทุกๆ 6 เดือน รายละเอียดตามเอกสารแนบ 14 	- ไม่มี

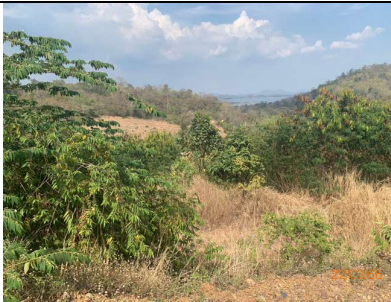
เงื่อนไขตามมาตรการ	ผลการปฏิบัติตามมาตรการ	ปัญหา อุปสรรค ที่ไม่สามารถปฏิบัติ ตามมาตรการและแนวทางแก้ไข	ภาพประกอบมาตรการ
<p>ในช่วงนี้ประมาณ 61.9 ไร่ พันธุ์ไม้ที่ใช้ปลูกเป็นพันธุ์ไม้ที่สำรวจพบในโครงการ ในลักษณะ 3 ชั้นเรือนยอด ประกอบด้วย เรือนยอดชั้นบน เช่น จั้วป่า ตะคร้ำ และ สะเดา เป็นต้น เรือนยอดชั้นรอง เช่น สาธร หรือชะเง้อ และไม้พุ่ม เช่น ยอป่า สำหรับไม้พื้นล่าง ปลูกหญ้าแฝก เพื่อป้องกันการพังทลายของหน้าดิน และ ให้เพิ่มเติมพันธุ์ไม้ทรงสูงและไม่โตเร็ว เช่น โอศอก อินเดีย และสนประดิพัทธ์ เพื่อใช้ปลูกเป็นแนวป้องกัน ผลกระทบออกสู่ภายนอกโครงการ พร้อมทั้งพันธุ์ไม้ที่เป็นไม้ผลเพื่อเป็นอาหารให้แก่สัตว์ป่าและนก เช่น ไทร หว้า และตะขบ เป็นต้น</p> <p>- การฟื้นฟูช่วงที่ 2 (ปีที่ 2) ติดตามการดูแล ต้นไม้ที่ได้ปลูกไว้แล้วในช่วงที่ผ่านมา ปลูกซ่อมเสริม หากพบต้นไม้ล้มตาย เมื่อสิ้นสุดการทำเหมืองปีที่ 2 จะมีพื้นที่ฟื้นฟูชั้นบันไดที่ผ่านการทำเหมืองแล้ว ทางด้านทิศตะวันตก ขนาดพื้นที่ทั้งหมดประมาณ 0.5 ไร่</p> <p>- การฟื้นฟูช่วงที่ 3 (ปีที่ 3) ติดตามการดูแล บำรุงรักษาต้นไม้ที่ได้ปลูกไว้แล้วในช่วงที่ผ่านมา ปลูกซ่อมเสริมหากพบต้นไม้ล้มตาย เมื่อสิ้นสุดการทำเหมืองปีที่ 3 จะมีพื้นที่ฟื้นฟูชั้นบันไดที่ผ่านการทำเหมืองแล้ว ขนาดพื้นที่ประมาณ 0.6 ไร่</p>	<p>อุตสาหกรรมพื้นฐานและการเหมืองแร่ทราบทุกปี โดยจัดส่งรายงานแผนและผลการดำเนินงานด้านการฟื้นฟู ครึ่งล่าสุดวันที่ 9 ธันวาคม 2565 รายงานแผนและผลการดำเนินงานด้านการฟื้นฟูนำเสนอ เอกสารแนบ 4</p>
