บทที่ 2 ผลการดำเนินการตามมาตรการป้องกันและแก้ไขผลกระทบสิ่งแวดล้อม

ตารางที่ 2.1-1 ผลการดำเนินการตามมาตรการป้องกันและแก้ไขผลกระทบสิ่งแวดล้อมทั่วไป

ตารางที่ 2.2-1 ผลการดำเนินการตามมาตรการป้องกันและแก้ไขผลกระทบสิ่งแวดล้อม

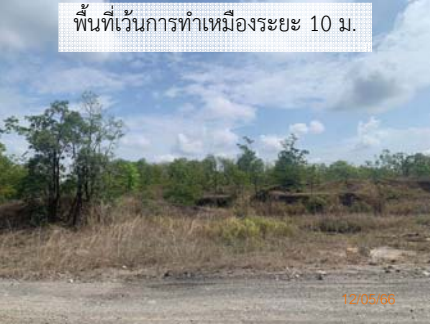
เงื่อนไขตามมาตรการ	ผลการปฏิบัติตามมาตรการ	ปัญหา อุปสรรค ที่ไม่สามารถปฏิบัติ ตามมาตรการ และแนวทางแก้ไข	ภาพประกอบมาตรการ
1. สภาพภูมิประเทศ 1.1 กำหนดขอบเขตพื้นที่บริเวณที่จะทำการปรับ ระดับให้มีความเหมาะสมต่อการใช้งาน เพื่อรองรับ กิจกรรมตามแผนผังทำเหมือง และกำหนดพื้นที่เว้นการ ทำเหมืองในระยะ 10 ม. โดยรอบพื้นที่โครงการ ให้ รักษาสภาพภูมิประเทศเดิมและปลูกต้นไม้เพิ่มเติม บริเวณพื้นที่ไม่มีกิจกรรมทำเหมือง	- กำหนดพื้นที่กิจกรรมการทำเหมืองตามแผนผังการ ทำเหมือง โดยทางโครงการทำเหมืองอยู่บริเวณทิศใต้ ของประทานบัตร และมีทิศทางการเดินหน้าเหมือง ไปทางทิศใต้และทิศตะวันตกของประทานบัตร - กำหนดพื้นที่เว้นการทำเหมืองระยะ 10 ม. โดยรอบ พื้นที่โครงการ - บริเวณที่ไม่มีการทำเหมืองจะรักษาสภาพ ภูมิประเทศเดิมไว้เป็นพื้นที่กันชน (Buffer Zone)	- ไม่มี

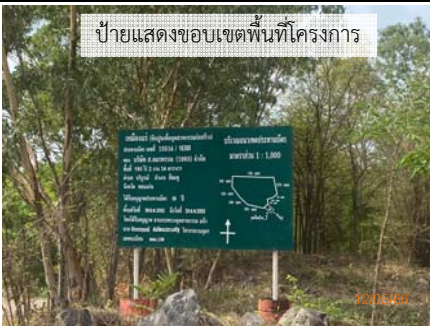
1.2 จัดทำป้ายแสดงขอบเขตพื้นที่โครงการและ ขอบเขตการทำเหมืองบริเวณโครงการ รายละเอียด ระยะเวลา วิธีการ ผู้รับผิดชอบ เพื่อให้ง่ายต่อการ ตรวจสอบพื้นที่และการปฏิบัติงานบริเวณโครงการ โดย บริเวณขอบเขตพื้นที่ทำเหมืองให้จัดทำเสาคอนกรีต หรือวัสดุอื่นๆ ตามความเหมาะสม	- ติดป้ายแสดงขอบเขตพื้นที่โครงการไว้บริเวณริม เส้นทางขนส่งแร่ทางทิศใต้ของโครงการ - จัดทำเสาคอนกรีตปักไว้บริเวณขอบเขตพื้นที่ โครงการ เพื่อระบุแนวขอบเขตการทำเหมือง และทำ สัญลักษณ์เพื่อให้สามารถมองเห็นแนวขอบเขตได้ ชัดเจน	- ไม่มี

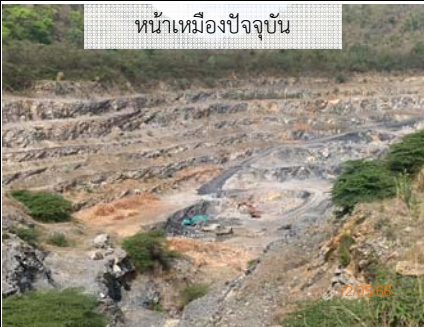
1.8 ให้ตัดพินต้นไม้และเปิดพื้นที่เฉพาะบริเวณที่ทำการเปิดหน้าเหมืองเท่านั้น และดูแลรักษาพันธุ์ไม้ในบริเวณอื่นที่ไม่ใช้ในการทำเหมืองและกิจกรรมเกี่ยวเนื่องให้คงอยู่ตามธรรมชาติโดยเคร่งครัด และปลูกต้นไม้เสริมเพิ่มเติม หากพบว่าต้นไม้ล้มตายลง	- ทางโครงการตัดต้นไม้และเปิดพื้นที่เฉพาะบริเวณที่ทำการเปิดหน้าเหมืองบริเวณทิศใต้และทิศตะวันตก และดูแลรักษาพันธุ์ไม้ในบริเวณอื่นที่ไม่ใช้ในการทำเหมืองและกิจกรรมเกี่ยวเนื่องให้คงอยู่ตามธรรมชาติอย่างเคร่งครัด - หากพบว่าต้นไม้บริเวณใดล้มตายลง จะทำการปลูกทดแทนทันที	- ไม่มี

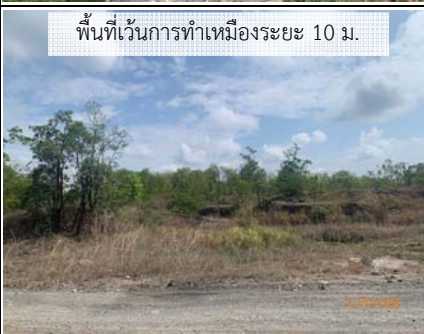
1.9 พื้นที่ที่ไม่มีกิจกรรมการทำเหมืองและกิจกรรมที่เกี่ยวข้องให้รักษาสภาพภูมิประเทศเดิมไว้และปลูกต้นไม้เพิ่มเติมหากพบต้นไม้ล้มตายลง โดยพันธุ์ไม้ที่ใช้ปลูกต้องเป็นกล้าไม้ที่มีอายุมากกว่า 1 ปี พันธุ์ไม้ที่นำมาปลูกต้องเป็นไม้โตเร็วหรือไม้ทรงสูง ได้แก่ อโศกอินเดีย และสนประดิพัทธ์ และพิจารณาพันธุ์ไม้ที่ได้จากการสำรวจชนิดพันธุ์ที่มีความสำคัญ อันดับแรก จำแนกตามชั้นเรือนยอด 3 ชั้นเรือนยอด โดยเรือนยอดชั้นบน ได้แก่	- โครงการได้รักษาพื้นที่ที่ไม่มีกิจกรรมการทำเหมืองและกิจกรรมที่เกี่ยวข้องให้รักษาสภาพภูมิประเทศเดิมไว้บริเวณด้านทิศใต้ของโครงการ ทั้งนี้ได้ดำเนินการจัดหาพันธุ์ไม้สำหรับการเตรียมปลูกในพื้นที่ตามแผนการฟื้นฟู ปลูกต้นไม้เสริมให้หนาแน่นยิ่งขึ้น โดยเน้นไม้โตเร็วและไม้ทรงสูง เช่น สนประดิพัทธ์ กระถิน และอโศกอินเดีย เป็นต้น และพันธุ์ไม้ที่ได้จากการสำรวจชนิดพันธุ์ที่มีความสำคัญ

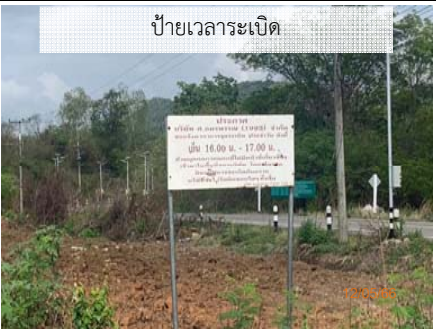
3.4 กำหนดให้ทำการระเบิดไม่เกินวันละ 1 ครั้ง ในช่วงเวลา 16.00-17.00 น. ในกรณีที่มีเหตุจำเป็นจะต้องเลื่อนเวลาระเบิดให้แจ้งหน่วยงานท้องถิ่นล่วงหน้าอย่างน้อย 1 วัน ได้แก่ ผู้ใหญ่บ้าน และองค์การบริหารส่วนตำบลบริบูรณ์ รับทราบ	- ทางโครงการทำการระเบิดไม่เกินวันละ 1 ครั้ง ในช่วงเวลา 16.00-17.00 น. และติดป้ายเตือนเวลาระเบิดไว้บริเวณริมถนนก่อนเข้า-ออกพื้นที่โครงการ - กรณีที่มีเหตุจำเป็นจะต้องเลื่อนเวลาระเบิดทางโครงการจะแจ้งให้หน่วยงานท้องถิ่นทราบโดยเร็วที่สุด	- ไม่มี

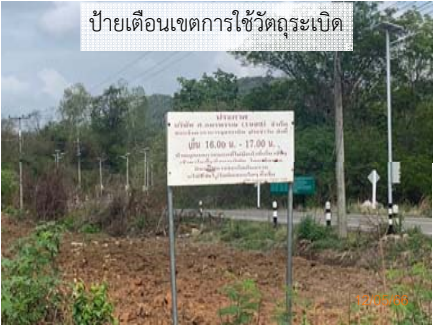
เงื่อนไขตามมาตรการ	ผลการปฏิบัติตามมาตรการ	ปัญหา อุปสรรค ที่ไม่สามารถปฏิบัติ ตามมาตรการ และแนวทางแก้ไข	ภาพประกอบมาตรการ
<p>3.5 ก่อนทำการระเบิดทุกครั้งจะต้องดำเนินการดังนี้</p> <ul style="list-style-type: none"> - แจ้งให้คนงานทราบเพื่ออยู่ในที่ปลอดภัย - จัดให้มีพนักงานตรวจตราในรัศมี 100 ม. - ให้สัญญาณเสียงเตือนให้ได้ยินโดยทั่วถึงกัน <p>ในรัศมี 500 ม.</p> <ul style="list-style-type: none"> - จัดให้มีเจ้าหน้าที่ปิดกั้นบริเวณถนนก่อนเข้า-ออกพื้นที่โครงการ 	<ul style="list-style-type: none"> - จัดให้มีเจ้าหน้าที่ปิดกั้นเส้นทางทางด้านทิศตะวันออกเฉียงเหนือ เพื่อไม่ให้เกิดการสัญจรระหว่างทำการระเบิด - แจ้งให้คนงานทราบก่อนทำการระเบิด - มีพนักงานตรวจตราพื้นที่ในรัศมี 100 ม. ก่อนทำการระเบิด - เปิดสัญญาณแจ้งเตือน เพื่อให้ทราบว่าจะมีการระเบิดในรัศมี 500 ม. ประมาณ 5 นาที 	- ไม่มี	-
<p>3.6 ติดป้ายเตือนเขตการใช้วัตถุระเบิด พร้อมทั้งระบุเวลาในการระเบิดไว้บริเวณริมถนนก่อนเข้า-ออกพื้นที่โครงการ พร้อมทั้งจัดให้มีเจ้าหน้าที่ปิดกั้นเส้นทางด้านทิศตะวันออกเฉียงเหนือ</p>	<ul style="list-style-type: none"> - โครงการติดป้ายเตือนเขตการใช้วัตถุระเบิด เวลา 16.00 – 17.00 น. บริเวณริมถนนก่อนเข้า-ออกพื้นที่โครงการ และจัดให้มีเจ้าหน้าที่ปิดกั้นเส้นทางด้านทิศตะวันออกเฉียงเหนือ 	- ไม่มี

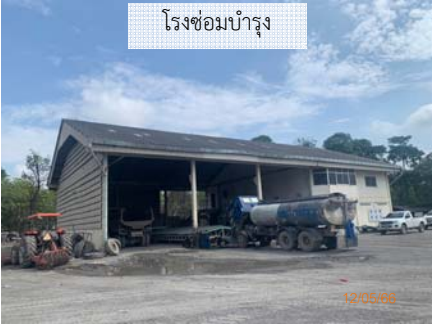
เงื่อนไขตามมาตรการ	ผลการปฏิบัติตามมาตรการ	ปัญหา อุปสรรค ที่ไม่สามารถปฏิบัติ ตามมาตรการ และแนวทางแก้ไข	ภาพประกอบมาตรการ
3.8 ให้ดูแลรักษาสภาพเครื่องจักรและอุปกรณ์ ต่างๆ ให้อยู่ในสภาพที่สมบูรณ์สามารถใช้งานได้ ตามปกติ เพื่อลดเสี่ยงจากการทำงานของเครื่องจักร ต่างๆ	- ตรวจสอบและปรับปรุงซ่อมแซมเครื่องจักรอุปกรณ์ ที่ใช้ในการทำเหมือง และโรงโม่หินให้อยู่ในสภาพดี เสมอ	- ไม่มี

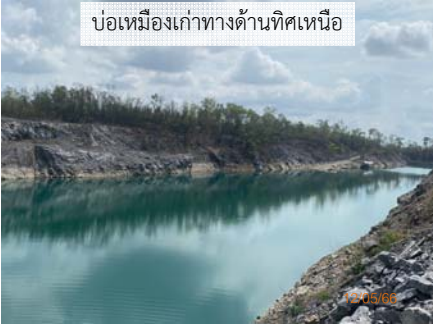
เงื่อนไขตามมาตรการ	ผลการปฏิบัติตามมาตรการ	ปัญหา อุปสรรค ที่ไม่สามารถปฏิบัติ ตามมาตรการ และแนวทางแก้ไข	ภาพประกอบมาตรการ
4. อุทกวิทยา และคุณภาพน้ำ 4.1 ให้ทำการสูบน้ำบริเวณบ่อเหมืองเก่าทางด้านทิศเหนือปล่อยออกสู่ห้วยข่าน้อย เพื่อมิให้เป็นอุปสรรคต่อการทำเหมือง โดยทำการสูบในช่วงปีที่ 7-9 หรือในช่วงฤดูแล้งเพื่อนำไปใช้ประโยชน์บริเวณพื้นที่เกษตรกรรมใกล้เคียงโครงการ	- ทางโครงการจะทำการสูบน้ำบริเวณบ่อเหมืองเก่าทางด้านทิศเหนือปล่อยออกสู่ห้วยข่าน้อยเมื่อเข้าสู่ช่วงการทำเหมืองปีที่ 7-9 หรือในช่วงฤดูแล้ง เพื่อนำน้ำไปใช้ประโยชน์บริเวณพื้นที่เกษตรกรรมใกล้เคียงโครงการ	- ไม่มี

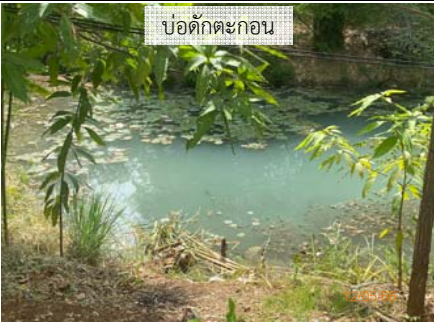
4.3 ให้หมั่นดูแลปรับปรุงบ่อดักตะกอนจำนวน 1 บ่อ ขนาด 20x20 ม. ลึก 3 ม. เพื่อใช้รองรับปริมาณน้ำชะล้างบริเวณหน้าเหมือง	- ทางโครงการดูแลปรับปรุงบ่อดักตะกอนที่อยู่บริเวณหน้าเหมือง ขนาด 20x20 ม. ลึก 3 ม. อยู่เป็นประจำ เพื่อให้สามารถรองรับปริมาณน้ำชะล้างบริเวณหน้าเหมืองได้เพียงพอ	- ไม่มี

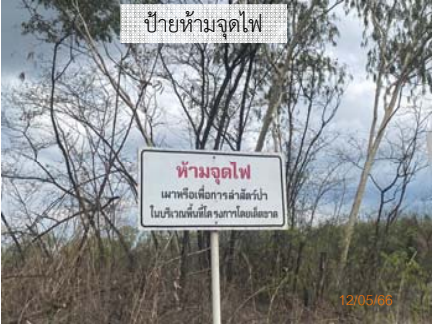
7. ป่าไม้ และสัตว์ป่า 7.1 หากพบเห็นการเกิดไฟป่า การลักลอบจุดไฟเผาป่า หรือการกระทำผิดตามกฎหมายว่าด้วยการป่าไม้ อื่นๆ เช่น การบุกรุก แฝงถางป่า การตัดไม้ การล่าสัตว์ป่า เป็นต้น ให้รีบแจ้งหน่วยงานที่เกี่ยวข้อง เพื่อดำเนินการตามอำนาจหน้าที่โดยทันที	- หากมีการพบเห็นการเกิดไฟป่า การลักลอบจุดไฟเผาป่า หรือการกระทำผิดตามกฎหมายว่าด้วยการป่าไม้ อื่นๆ เช่น การบุกรุก แฝงถางป่า การตัดไม้ การล่าสัตว์ป่า ทางโครงการจะรีบแจ้งหน่วยงานที่เกี่ยวข้อง เพื่อดำเนินการตามอำนาจหน้าที่โดยทันที ทั้งนี้ได้จัดทำป้ายห้ามจุดไฟแสดงไว้อย่างชัดเจน พร้อมทั้งดูแลให้อยู่ในสภาพที่ดีเสมอ	- ไม่มี

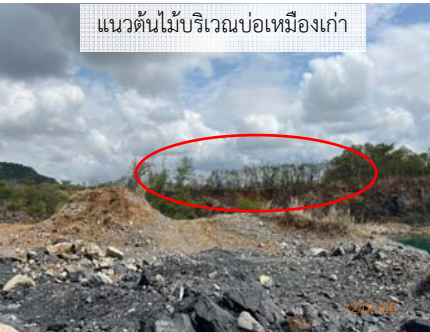
7.7 ให้ปลูกต้นไม้บริเวณคันทำนบดิน จำนวน 3 แถว ด้านบนสันคันทำนบจำนวน 1 แถว และด้านล่างคันทำนบทั้ง 2 ด้าน และบริเวณพื้นที่ที่ไม่มีกิจกรรมการทำเหมือง โดยพิจารณาเลือกพันธุ์ไม้ที่เป็นไม้โตเร็วและไม้ทรงสูง เช่น สนประดิพัทธ์ และโอศอกอินเดีย เป็นต้น และพันธุ์ไม้ที่ได้จากการสำรวจชนิดพันธุ์ที่มีความสำคัญอันดับแรก จำแนกตามชั้นเรือนยอด 3 ชั้นเรือนยอด โดยเรือนยอดชั้นบน ได้แก่ แดง ปอขาว และชะเง้อ และเรือนยอดชั้นรอง ได้แก่ จั้วป่า และประดู่ และเรือนยอดชั้นล่าง ได้แก่ ทังถ่อน มะกอก และตีนนก และพิจารณาพรรณไม้ผลเพิ่มเติม เช่น ไทร หว้าและตะขบ เป็นต้น ส่วนไม้ พื้นล่างที่นำมาฟื้นฟู คือ หญ้าแฝก พร้อมทั้งบำรุงรักษา และดูแลต้นไม้ที่ดำเนินการปลูกไว้ให้เจริญเติบโตได้ดียิ่งขึ้น พร้อมทั้งปลูกต้นไม้เพิ่มเติมในกรณีที่มีต้นไม้ล้มตายลง	- การดำเนินงานที่ผ่านมาโครงการได้ดำเนินการปลูกต้นไม้รอบบ่อเหมืองเก่า ได้แก่ ต้นกระถิน พร้อมทั้งได้ปลูกต้นตะขบไม้บริเวณคันทำนบดินทางด้านทิศใต้ของโครงการ เพื่อเป็นอาหารสัตว์ รวมทั้งปลูกไม้ยืนต้นโตเร็วบริเวณริมเส้นทางขนส่งแร่ พร้อมทั้งได้ดูแลให้มีการเจริญเติบโตที่ดีอยู่เสมอ - โครงการได้ดำเนินการปลูกต้นไม้บริเวณคันทำนบดินจำนวน 3 แถว บนสันคันทำนบจำนวน 1 แถวและด้านล่างคันทำนบทั้ง 2 ด้าน และบริเวณพื้นที่ที่ไม่มีกิจกรรมการทำเหมือง	- ไม่มี

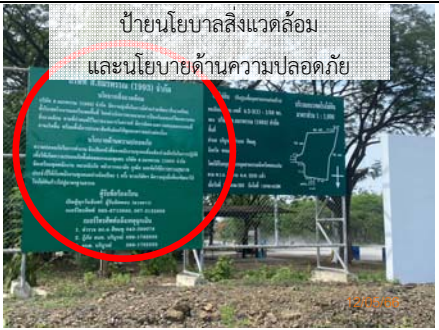
เงื่อนไขตามมาตรการ	ผลการปฏิบัติตามมาตรการ	ปัญหา อุปสรรค ที่ไม่สามารถปฏิบัติ ตามมาตรการ และแนวทางแก้ไข	ภาพประกอบมาตรการ
10.2 ให้จัดทำป้ายนโยบายด้านความปลอดภัย และนโยบายด้านสิ่งแวดล้อมบริเวณพื้นที่โครงการ	- จัดทำป้ายนโยบายด้านความปลอดภัยและ นโยบายด้านสิ่งแวดล้อมไว้ที่บริเวณพื้นที่โครงการ	- ไม่มี

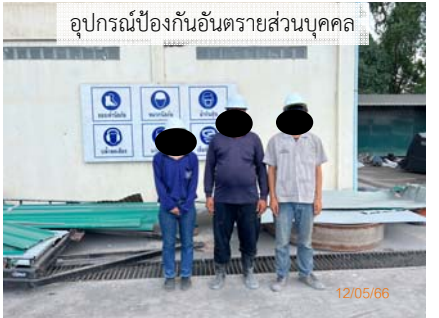
10.4 จัดหาและกำชับให้พนักงานสวมใส่อุปกรณ์ ป้องกันอันตรายส่วนบุคคล เช่น ที่อุดหู เครื่องกรอง ฝุ่น ถุงมือนิรภัย ฯลฯ ตามความเหมาะสมของลักษณะ งาน และจัดให้มีการตรวจสุขภาพของพนักงานปีละ 1 ครั้ง พร้อมทั้งรายงานผลให้กรมอุตสาหกรรม พื้นฐานและการเหมืองแร่ และสำนักงานนโยบายและ แผนทรัพยากรธรรมชาติและสิ่งแวดล้อมทราบ	- จัดเตรียมอุปกรณ์ป้องกันอันตรายที่เหมาะสมให้ พนักงานของโครงการสวมใส่ เช่น หน้ากากกรอง ฝุ่น รองเท้าหัวเหล็ก หมวกนิรภัย ปลั๊กอุดหู หรือ เครื่องครอบหู และแว่นนิรภัย เป็นต้น ให้มีจำนวน เพียงพอต่อพนักงาน	- ไม่มี

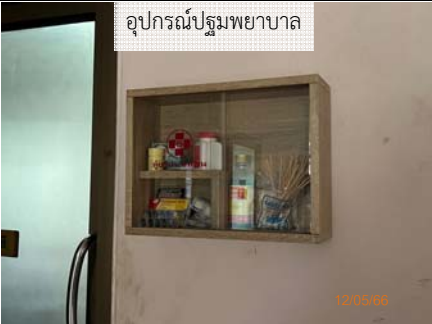
10.9 ให้จัดเตรียมปัจจัยในการปฐมพยาบาล เบื้องต้น พร้อมทั้งยานพาหนะสำหรับนำคนเจ็บส่ง โรงพยาบาลกรณีคนงานเกิดอุบัติเหตุ	- จัดเตรียมยาและอุปกรณ์ปฐมพยาบาลเบื้องต้นและ ได้เตรียมรถสำหรับนำคนเจ็บส่งโรงพยาบาลในกรณีที่ เกิดเหตุฉุกเฉิน	- ไม่มี

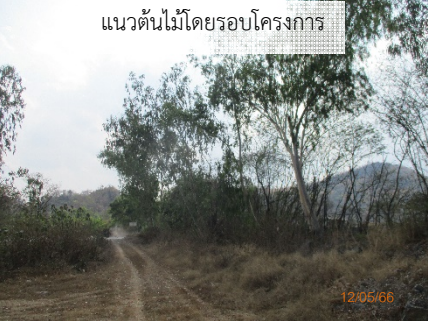
11.3 ให้ดำเนินการฟื้นฟูพื้นที่หน้าเหมืองชั้นบันไดควคู ไปกับการทำเหมืองแร่ และการฟื้นฟูในพื้นที่สิ้นสุดการทำ เหมืองในแต่ละช่วงปี ให้เป็นไปตามแผนงานฟื้นฟูพื้นที่จาก การทำเหมืองแร่ ตลอดอายุประทานบัตร ตามแผนงานฟื้นฟู พื้นที่โครงการที่กำหนดไว้ในรายงานการวิเคราะห์ผลกระทบ สิ่งแวดล้อมเอกสารแนบท้าย เพื่อช่วยลดผลกระทบในด้าน ทัศนียภาพ โดยสรุปได้เป็น 10 ช่วงดังนี้ - ช่วงที่ 1 (ปีที่ 1-3) การฟื้นฟูในช่วงนี้จะ ดำเนินการฟื้นฟูไปพร้อมกับกิจกรรมการทำเหมืองในช่วงปี แรกจะมีพื้นที่ที่ฟื้นฟู ได้แก่ ปลูกต้นไม้บริเวณขอบบ่อเหมือง เก่าทางด้านทิศเหนือ พื้นที่ประมาณ 7 ไร่ ส่วนพื้นที่อื่นๆ ที่ ไม่เกี่ยวข้องกับการทำเหมืองจะคงสภาพพื้นที่เดิมไว้ และ ปลูกต้นไม้เพิ่มเติมหากพบต้นไม้ล้มตายลง - ช่วงที่ 2 (ปีที่ 4-6) การฟื้นฟูในช่วงนี้จะดูแล บำรุงรักษาดันไม้ที่ได้ปลูกไว้แล้วในช่วงที่ผ่านมา ปลูกซ่อม เสริมหากพบต้นไม้ล้มตาย เมื่อสิ้นสุดการทำเหมืองปีที่ 6 จะ ปลูกต้นไม้บริเวณพื้นที่เว้นการทำเหมืองระยะ 10 ม. รอบ โครงการ พื้นที่ทั้งหมดประมาณ 10 ไร่	- บริษัท ส.อมรพรรณ 1993 ได้รับอนุญาตให้ เปิดทำเหมืองได้ในเดือนตุลาคม 2562 ปัจจุบัน อยู่ในช่วงปีที่ 1 ของการทำเหมือง และอยู่ ในช่วงการฟื้นฟูช่วงที่ 1 (ปีที่ 1-3 ของการทำ เหมือง) โดยตามแผนการฟื้นฟูที่เสนอไว้ใน รายงานการประเมินผลกระทบด้านสิ่งแวดล้อม กำหนดให้ดำเนินการฟื้นฟูไปพร้อมๆกับกิจกรรม การทำเหมืองในช่วงปีแรกจะมีพื้นที่ที่ฟื้นฟู ได้แก่ ปลูกต้นไม้บริเวณขอบบ่อเหมืองเก่า ทางด้านทิศเหนือ พื้นที่ประมาณ 7 ไร่ ส่วน พื้นที่อื่นๆ ที่ไม่เกี่ยวข้องกับการทำเหมืองจะคง สภาพพื้นที่เดิมไว้ และปลูกต้นไม้เพิ่มเติมหาก พบต้นไม้ล้มตายลง - การฟื้นฟูพื้นที่ที่ผ่านการทำเหมืองในช่วงที่ 1 (ปี 2565) ได้ดำเนินการฟื้นฟูไปพร้อมๆกับการทำ เหมือง โดยดำเนินการปลูกต้นไม้บริเวณขอบบ่อ เหมืองเก่าทางด้านทิศเหนือ เนื้อที่ประมาณ 7 ไร่ สำหรับพื้นที่ที่ไม่เกี่ยวข้องกับการทำเหมือง ทางโครงการได้คงสภาพธรรมชาติเดิมไว้ และ	- ไม่มี
