# รายงานผลการปฏิบัติตามมาตรการป้องกันและแก้ไขผลกระทบสิ่งแวดล้อม และมาตรการติดตามตรวจสอบผลกระทบสิ่งแวดล้อม

ชื่อโครงการ                      โครงการอาคารชุดพักอาศัย แชนเชอริล พาร์ค ฮาบิแทท  
(Natural Park Habitat)

ที่ตั้งโครงการ                      ซอยหัวควนใต้ ตำบลกมลา อำเภอกะทู้ จังหวัดภูเก็ต

ประจำเดือนมกราคม-มิถุนายน 2566 (ระยะดำเนินการ)

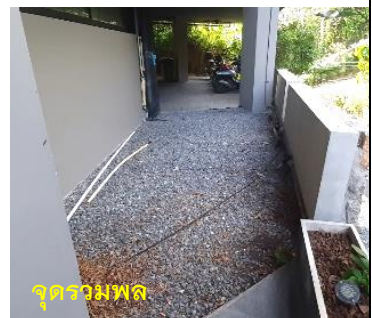
| ลำดับ<br>ที่ | เงื่อนไขตามมาตรการ | ผลการปฏิบัติตามมาตรการ | ปัญหาและอุปสรรคที่ไม่สามารถปฏิบัติตามมาตรการ และแนวทางแก้ไข | รูป/เอกสารอ้างอิง |
|---|---|---|---|---|
| 4. | กำหนดให้มีจุดรวมพล กรณีเกิดแผ่นดินไหว เพื่อควบคุมและจัดการทางด้านข่าวสารแก่ผู้อาศัยในโครงการ | - โครงการจัดให้มีจุดรวมพลจำนวน 1 จุด ซึ่งติดกับถนนสาธารณะจ่ายอม มีพื้นที่รวม 45 ตารางเมตร คิดเป็น 0.26 ตารางเมตร/คน ซึ่งมีพื้นที่เพียงพอต่อการรวมพล และตรวจนับจำนวนคนก่อนอพยพออกสู่ภายนอกโครงการ | - | |

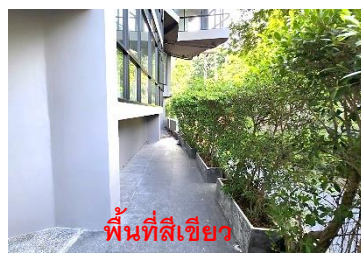
| ลำดับ<br>ที่ | เงื่อนไขตามมาตรการ | ผลการปฏิบัติตามมาตรการ | ปัญหาและอุปสรรคที่ไม่สามารถปฏิบัติ<br>ตามมาตรการ และแนวทางแก้ไข | รูป/เอกสารอ้างอิง |
|---|---|---|---|---|
| 3. | การเลือกใช้ดินในการปลูกพืชต่างๆ จะ<br>เน้นวัสดุปลูกที่ไม่มีการใช้สารเคมี | - โครงการเลือกใช้ดินที่ไม่มีสารเคมีในการ<br>ปลูกพืชต่างๆ ร่วมกับปุ๋ยอินทรีย์ เพื่อให้<br>พันธุ์ไม้ในโครงการเจริญงอกงาม สดใส<br>และอุดมสมบูรณ์อยู่เสมอ | - | |

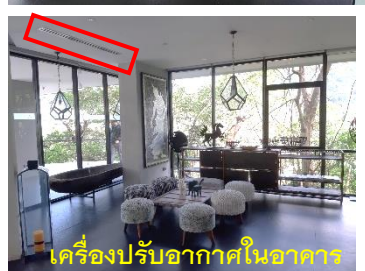
| ลำดับ<br>ที่ | เงื่อนไขตามมาตรการ | ผลการปฏิบัติตามมาตรการ | ปัญหาและอุปสรรคที่ไม่สามารถปฏิบัติตามมาตรการ และแนวทางแก้ไข | รูป/เอกสารอ้างอิง |
|---|---|---|---|---|
| 7. | เลือกใช้เครื่องปรับอากาศที่มีฉลากประหยัดไฟ เบอร์ 5 และไม่มีสาร CFCs เป็นส่วนประกอบ | - โครงการเลือกใช้เครื่องปรับอากาศที่มีฉลากประหยัดไฟ เบอร์ 5 และไม่มีสาร CFCs เป็นส่วนประกอบ | - | |

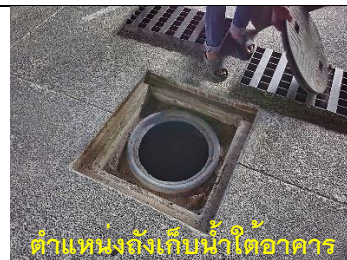
| ลำดับ<br>ที่ | เงื่อนไขตามมาตรการ | ผลการปฏิบัติตามมาตรการ | ปัญหาและอุปสรรคที่ไม่สามารถปฏิบัติตามมาตรการ และแนวทางแก้ไข | รูป/เอกสารอ้างอิง |
|---|---|---|---|---|
| | ได้มาทำการสำรวจน้ำให้กับผู้อยู่อาศัย จนกว่าแหล่งจ่ายน้ำจะสามารถจ่ายน้ำให้กับโครงการได้ | รับน้ำเข้าสู่โครงการผ่านมิเตอร์ และเข้าสู่ถังเก็บน้ำใต้ดินของอาคาร | | |

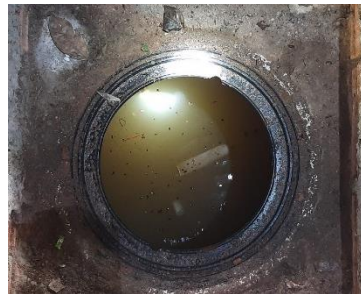
| ลำดับ<br>ที่ | เงื่อนไขตามมาตรการ | ผลการปฏิบัติตามมาตรการ | ปัญหาและอุปสรรคที่ไม่สามารถปฏิบัติ<br>ตามมาตรการ และแนวทางแก้ไข | รูป/เอกสารอ้างอิง |
|---|---|---|---|---|
| 1. | จัดให้มีระบบบำบัดน้ำเสียรวม 1 ชุด ซึ่งสามารถบำบัดน้ำเสียที่มีค่า $BOD_{out}$ ไม่เกิน 20 มก./ล. ก่อนระบายเข้าสู่ระบบระบายน้ำด้านหน้าโครงการ | - โครงการจัดให้มีระบบบำบัดน้ำเสียรวม 1 ชุด ซึ่งโครงการได้ทำการตรวจวัดคุณภาพน้ำทิ้งที่ออกจากระบบบำบัดน้ำเสียรวม และผลการตรวจวัดคุณภาพน้ำทิ้ง บางพารามิเตอร์อยู่ในเกณฑ์ที่เกินค่ามาตรฐาน โดยมีรายละเอียดดังแสดงในบทที่ 3 | - | <p>ภาคผนวกที่ 5</p> |

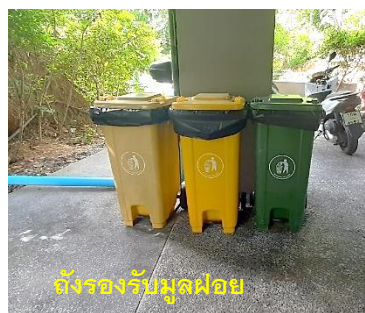
| ลำดับ<br>ที่ | เงื่อนไขตามมาตรการ | ผลการปฏิบัติตามมาตรการ | ปัญหาและอุปสรรคที่ไม่สามารถปฏิบัติตามมาตรการ และแนวทางแก้ไข | รูป/เอกสารอ้างอิง |
|---|---|---|---|---|
| | ชัดเจนมีประตูปิด-เปิดอย่างมิดชิด โดยรถเก็บขนมูลฝอยของเอกชนเข้ามาดำเนินการเก็บขนมูลฝอย เพื่อนำไปกำจัดต่อไป | | อาคาร โดยรถเก็บขนมูลฝอยของเอกชนเข้ามาดำเนินการเก็บขนมูลฝอย เพื่อนำไปกำจัดต่อไป ทั้งนี้ จากการตรวจสอบพบว่าถังรองรับมูลฝอยภายในโครงการ ไม่เพียงพอต่อมูลฝอยที่เกิดขึ้น ดังนั้น ทางโครงการควรเพิ่มถังรองรับมูลฝอยภายในโครงการ เพื่อไม่ให้เกิดปัญหามูลฝอยตกค้าง | |

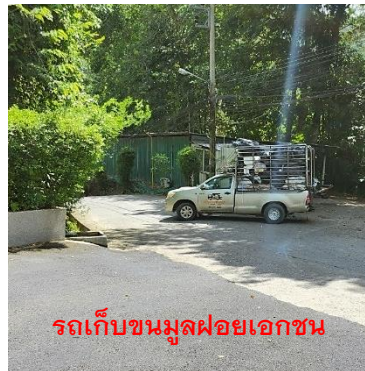
| ลำดับ<br>ที่ | เงื่อนไขตามมาตรการ | ผลการปฏิบัติตามมาตรการ | ปัญหาและอุปสรรคที่ไม่สามารถปฏิบัติตามมาตรการ และแนวทางแก้ไข | รูป/เอกสารอ้างอิง |
|---|---|---|---|---|
| 2. | จัดให้มีพนักงานคอยตรวจสอบไม่ให้มีมูลฝอยตกค้างภายในโครงการหากมีมูลฝอยตกค้างเกินกว่า 2 วัน ต้องรีบดำเนินการแจ้งให้หน่วยงานที่รับผิดชอบเข้ามาทำการเก็บขนมูลฝอยของโครงการให้เข้ามาเก็บขนและนำไปกำจัด | - โครงการมิได้จัดให้มีพนักงานคอยตรวจสอบมูลฝอยตกค้าง | <b>ปัญหา :</b> โครงการมิได้จัดให้มีพนักงานคอยตรวจสอบมูลฝอยตกค้าง<br><b>แนวทางแก้ไข :</b> จากการตรวจสอบพบว่าถังรองรับมูลฝอยภายในโครงการ ไม่เพียงพอต่อมูลฝอยที่เกิดขึ้น ดังนั้น ทางโครงการควรเพิ่มถังรองรับมูลฝอยภายในโครงการ เพื่อไม่ให้เกิดปัญหามูลฝอยตกค้าง และกำชับให้พนักงานตรวจสอบมูลฝอยตกค้าง หากมีมูลฝอยตกค้างเกินกว่า 2 วัน ต้องรีบดำเนินการแจ้งให้รถเก็บขน | |

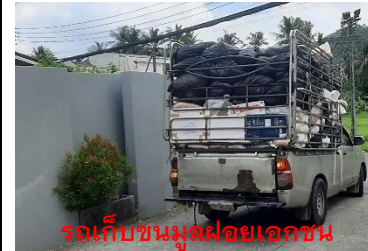
| ลำดับ<br>ที่ | เงื่อนไขตามมาตรการ | ผลการปฏิบัติตามมาตรการ | ปัญหาและอุปสรรคที่ไม่สามารถปฏิบัติตามมาตรการ และแนวทางแก้ไข | รูป/เอกสารอ้างอิง |
|---|---|---|---|---|
| 3. | ตรวจสอบถึงมูลฝอยทุกจุดให้มีสภาพดีอยู่เสมอ ถ้ามีการผูกเรือน หรือชำรุดเสียหาย ให้รีบดำเนินการแก้ไขทันที | - โครงการมีพนักงานดูแลตรวจสอบถึงรองรับมูลฝอยทุกจุด เมื่อมีการชำรุดเสียหาย จะดำเนินการซ่อมแซมหรือเปลี่ยนใหม่ทันที | - | |

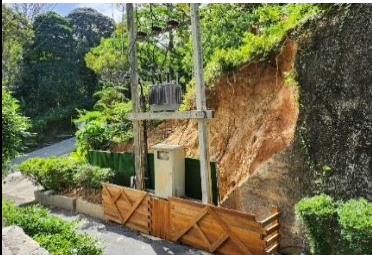
| ลำดับ<br>ที่ | เงื่อนไขตามมาตรการ | ผลการปฏิบัติตามมาตรการ | ปัญหาและอุปสรรคที่ไม่สามารถปฏิบัติตามมาตรการ และแนวทางแก้ไข | รูป/เอกสารอ้างอิง |
|---|---|---|---|---|
| 1. | จัดให้มีและติดตั้งระบบไฟฟ้าตามมาตรฐานการไฟฟ้ากำหนด | - โครงการจัดให้มีและติดตั้งระบบไฟฟ้าตามมาตรฐานการไฟฟ้ากำหนด ที่เสนอไว้ในรายละเอียดโครงการทุกประการ | - | |

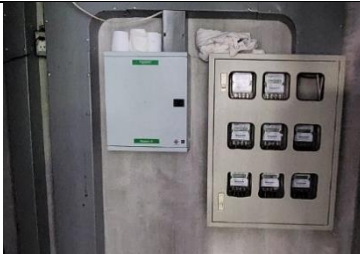
| ลำดับ<br>ที่ | เงื่อนไขตามมาตรการ | ผลการปฏิบัติตามมาตรการ | ปัญหาและอุปสรรคที่ไม่สามารถปฏิบัติตามมาตรการ และแนวทางแก้ไข | รูป/เอกสารอ้างอิง |
|---|---|---|---|---|
| 3. | ควบคุมดูแลการติดตั้งอุปกรณ์ไฟฟ้า การเดินสายไฟฟ้า รวมทั้งสายสัญญาณทางไฟฟ้าสื่อสารและอุปกรณ์ต่างๆ ให้เป็นไปด้วยความเรียบร้อยและถูกต้องตามหลักวิชาการ | - โครงการมีเจ้าหน้าที่ควบคุม ดูแลการติดตั้งอุปกรณ์ไฟฟ้า การเดินสายไฟฟ้า รวมทั้งสายสัญญาณทาง ไฟฟ้าสื่อสารและอุปกรณ์ต่างๆ ให้เป็นไปด้วยความเรียบร้อยและถูกต้องตามหลักวิชาการ | - | <br> |

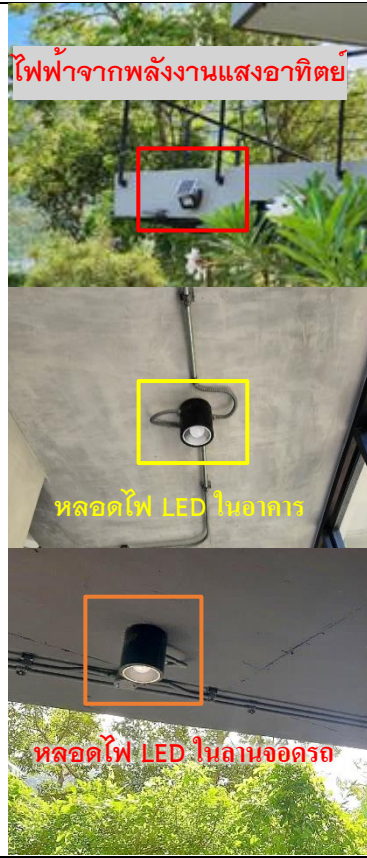
| ลำดับ<br>ที่ | เงื่อนไขตามมาตรการ | ผลการปฏิบัติตามมาตรการ | ปัญหาและอุปสรรคที่ไม่สามารถปฏิบัติตามมาตรการ และแนวทางแก้ไข | รูป/เอกสารอ้างอิง |
|---|---|---|---|---|
| 4. | เลือกใช้ผลิตภัณฑ์ชนิดประหยัดพลังงาน (หลอด คอมแพคฟลูออเรสเซนต์ ) หรือ หลอดแอลอีดี ที่มี อายุการใช้งาน ยาวนานบริเวณที่พักอาศัย และหลอดไฟ ที่มีกำลังส่องสว่างสูงแต่ใช้วัตต์ต่ำ สำหรับในพื้นที่ส่วนกลาง หรือพื้นที่ที่ จำเป็นต้องเปิดไฟไว้ตลอดทั้งวัน เลือกใช้ บัลลัสต์ประหยัดไฟ เพื่อช่วยเพิ่ม ประสิทธิภาพในการประหยัดไฟ ได้มากขึ้น | - โครงการเลือกใช้ผลิตภัณฑ์หลอดไฟชนิด ประหยัดพลังงานที่มีอายุการใช้งาน ยาวนาน (หลอดไฟLED) เพื่อใช้ในการส่องสว่างภายในโครงการไม่ว่าจะเป็นในตัว อาคาร พื้นที่ ส่วนกลางหรือพื้นที่ที่ จำเป็นต้องเปิดไฟไว้ตลอดทั้งวัน โดย หลอดไฟLED จะประหยัดพลังงานมากกว่า ทั้งนี้ ภายในโครงการได้เพิ่มทางเลือกใน การใช้ไฟฟ้าจากพลังงานแสงอาทิตย์ร่วม ด้วย โดยจะติดตั้งระบบไฟฟ้างดล้อม พื้นที่นอกตัวอาคาร | - | |

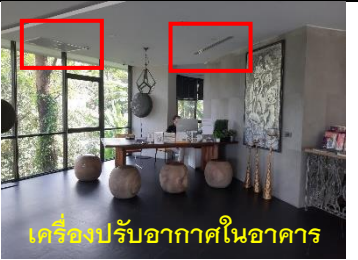
| ลำดับ<br>ที่ | เงื่อนไขตามมาตรการ | ผลการปฏิบัติตามมาตรการ | ปัญหาและอุปสรรคที่ไม่สามารถปฏิบัติตามมาตรการ และแนวทางแก้ไข | รูป/เอกสารอ้างอิง |
|---|---|---|---|---|
| 7. | เลือกใช้ระบบปรับอากาศที่เหมาะสมและเลือกอุปกรณ์เครื่องใช้ไฟฟ้าต่างๆ แบบประหยัดไฟเบอร์ 5 และอายุการใช้งานที่ยาวนาน | - โครงการเลือกใช้ระบบปรับอากาศที่เหมาะสม และเลือกอุปกรณ์เครื่องใช้ไฟฟ้าต่างๆ แบบประหยัดไฟเบอร์ 5 และอายุการใช้งานที่ยาวนาน | - | <p>เครื่องปรับอากาศในอาคาร</p> <p>เครื่องปรับอากาศในอาคาร</p> |

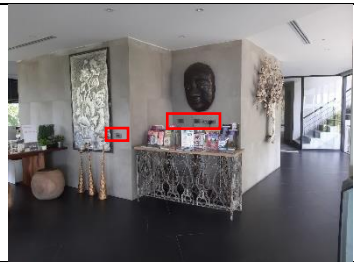
| ลำดับ<br>ที่ | เงื่อนไขตามมาตรการ | ผลการปฏิบัติตามมาตรการ | ปัญหาและอุปสรรคที่ไม่สามารถปฏิบัติตามมาตรการ และแนวทางแก้ไข | รูป/เอกสารอ้างอิง |
|---|---|---|---|---|
| 8. | จัดให้มีสวิตช์ไฟแยกออกจากกัน เพื่อให้สามารถเปิด-ปิดได้เฉพาะจุด เพื่อเป็นการประหยัด พลังงาน | - โครงการจัดให้มีสวิตช์ไฟแยกออกจากกัน เพื่อให้สามารถเปิด-ปิดได้เฉพาะจุด | - | |

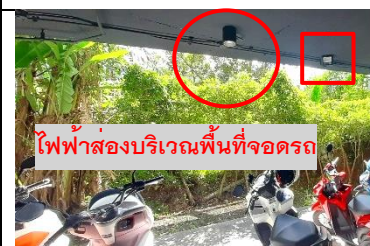
| ลำดับ<br>ที่ | เงื่อนไขตามมาตรการ | ผลการปฏิบัติตามมาตรการ | ปัญหาและอุปสรรคที่ไม่สามารถปฏิบัติตามมาตรการ และแนวทางแก้ไข | รูป/เอกสารอ้างอิง |
|---|---|---|---|---|
| 3. | จัดให้มีระบบไฟฟ้าส่องสว่างบริเวณจุดเข้า-ออก และที่จอดรถของโครงการอย่างเพียงพอ เพื่อให้เกิดความปลอดภัยในการคมนาคมในช่วงเวลากลางคืน | - โครงการจัดให้มีระบบไฟฟ้าส่องสว่างบริเวณจุดเข้า-ออก และที่จอดรถของโครงการอย่างเพียงพอ | - | |

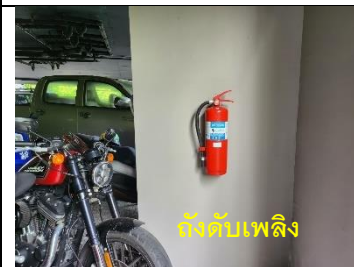
| ลำดับ<br>ที่ | เงื่อนไขตามมาตรการ | ผลการปฏิบัติตามมาตรการ | ปัญหาและอุปสรรคที่ไม่สามารถปฏิบัติตามมาตรการ และแนวทางแก้ไข | รูป/เอกสารอ้างอิง |
|---|---|---|---|---|
| 2. | ทำการตรวจสอบความพร้อมและประสิทธิภาพการทำงานของระบบป้องกันและระงับอัคคีภัยเป็นประจำทุก 6 เดือน หรือตามข้อกำหนดอายุการใช้งานของผลิตภัณฑ์/อุปกรณ์นั้น | - โครงการได้ตรวจสอบความพร้อมและประสิทธิภาพการทำงานของระบบป้องกันและระงับอัคคีภัยเป็นประจำ หรือตามข้อกำหนดอายุการใช้งานของผลิตภัณฑ์/อุปกรณ์นั้น | - | |

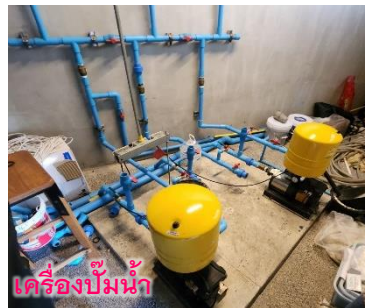
| ลำดับ<br>ที่ | เงื่อนไขตามมาตรการ | ผลการปฏิบัติตามมาตรการ | ปัญหาและอุปสรรคที่ไม่สามารถปฏิบัติตามมาตรการ และแนวทางแก้ไข | รูป/เอกสารอ้างอิง |
|---|---|---|---|---|
| 5. | ระบบการส่งน้ำ ที่เก็บกักน้ำ บำบัดน้ำและการติดตั้งจะต้องได้รับการตรวจสอบและรับรองจากวิศวกรโยธาซึ่งคณะกรรมการควบคุมการประกอบวิชาชีพวิศวกรรมและสถาปัตยกรรมรับรอง และต้องมีการป้องกันไม่ให้เกิดความเสียหายเมื่อเกิดเพลิงไหม้ | - โครงการได้มีการติดตั้งระบบการส่งน้ำ ที่เก็บกักน้ำ บำบัดน้ำ ตามมาตรการกำหนด | - | |

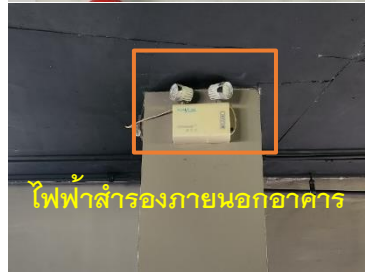
| ลำดับ<br>ที่ | เงื่อนไขตามมาตรการ | ผลการปฏิบัติตามมาตรการ | ปัญหาและอุปสรรคที่ไม่สามารถปฏิบัติตามมาตรการ และแนวทางแก้ไข | รูป/เอกสารอ้างอิง |
|---|---|---|---|---|
| 6. | ต้องมีระบบจ่ายพลังงานไฟฟ้าสำรองสำหรับกรณีฉุกเฉินแยกเป็นอิสระจากระบบอื่น และสามารถทำงานได้โดยอัตโนมัติเมื่อระบบจ่ายไฟฟ้าปกติหยุดทำงาน | - โครงการมีระบบจ่ายพลังงานไฟฟ้าสำรองสำหรับกรณีฉุกเฉินทุกชั้นในโครงการ และสามารถทำงานได้โดยอัตโนมัติ เมื่อระบบจ่ายไฟฟ้าปกติหยุดทำงาน | - | |

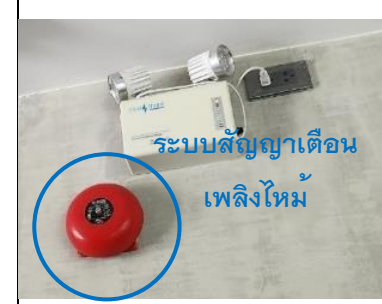
| ลำดับ<br>ที่ | เงื่อนไขตามมาตรการ | ผลการปฏิบัติตามมาตรการ | ปัญหาและอุปสรรคที่ไม่สามารถปฏิบัติตามมาตรการ และแนวทางแก้ไข | รูป/เอกสารอ้างอิง |
|---|---|---|---|---|
| 7. | กำหนดให้มีระบบสัญญาณเตือนเพลิงไหม้ทุกชั้น ระบบสัญญาณเตือนเพลิงไหม้อย่างน้อยต้องประกอบด้วยอุปกรณ์ส่งสัญญาณเพื่อให้หนีไฟที่สามารถส่งเสียงหรือสัญญาณให้คนที่อยู่ในอาคารได้ยินหรือทราบอย่างทั่วถึงและอุปกรณ์แจ้งเหตุที่มีทั้งระบบแจ้งเหตุอัตโนมัติและระบบแจ้งเหตุที่ใช้มือเพื่อให้อุปกรณ์ข้างต้นทำงาน | - โครงการจัดให้มีระบบสัญญาณเตือนเพลิงไหม้ทุกชั้น | - | |

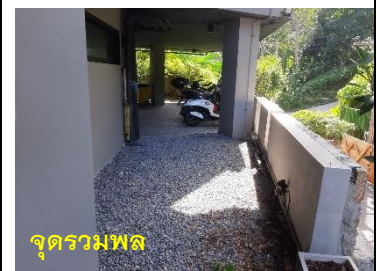
| ลำดับ<br>ที่ | เงื่อนไขตามมาตรการ | ผลการปฏิบัติตามมาตรการ | ปัญหาและอุปสรรคที่ไม่สามารถปฏิบัติตามมาตรการ และแนวทางแก้ไข | รูป/เอกสารอ้างอิง |
|---|---|---|---|---|
| 13. | ตรวจสอบพื้นที่จุดรวมพลให้สามารถใช้งานได้ ตามที่กฎหมายกำหนด | - โครงการจัดมีจุดรวมพลจำนวน 1 จุด มีพื้นที่รวม 45 ตารางเมตร คิดเป็น 0.26 ตารางเมตร/คน ซึ่งเพียงพอต่อการรวมพลเพื่อตรวจนับจำนวนคนก่อนอพยพออกสู่ภายนอกโครงการ โดยไม่กีดขวางการเข้ามาช่วยดับเพลิงของรถดับเพลิงและการปฏิบัติงานของเจ้าหน้าที่ | - | |

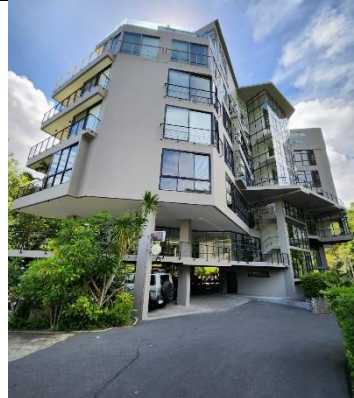
| ลำดับ<br>ที่ | เงื่อนไขตามมาตรการ | ผลการปฏิบัติตามมาตรการ | ปัญหาและอุปสรรคที่ไม่สามารถปฏิบัติ<br>ตามมาตรการ และแนวทางแก้ไข | รูป/เอกสารอ้างอิง |
|---|---|---|---|---|
| 1. | ควบคุมดูแลอาคารและบริเวณต่างๆ ภายในโครงการให้อยู่ในสภาพดีและสวยงามอยู่เสมอ ตามแบบภูมิสถาปัตยกรรมที่ได้ออกแบบไว้และสอดคล้องกับชุมชนรอบข้าง | - โครงการมีการควบคุมดูแลอาคารและบริเวณต่างๆ ภายในโครงการให้อยู่ในสภาพดีและสวยงามอยู่เสมอ | - | |
