รายงานผลการปฏิบัติตามมาตรการป้องกันและแก้ไขผลกระทบสิ่งแวดล้อม  
และมาตรการติดตามตรวจสอบผลกระทบสิ่งแวดล้อม

ชื่อโครงการ                      โครงการโรงแรม ภูเก็ต ชีโน อินน์ (เปลี่ยนการใช้อาคาร)

(ระยะก่อสร้าง) ประจำเดือนมกราคม-มิถุนายน 2566

โครงการโรงแรม ภูเก็ต ซิโน อินน์ (เปลี่ยนการใช้อาคาร) จำนวน 56 ห้องพัก

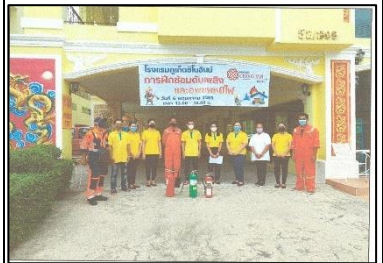
| ลำดับ<br>ที่ | เงื่อนไขตามมาตรการ | ผลการปฏิบัติตามมาตรการ | ปัญหาและอุปสรรคที่ไม่สามารถปฏิบัติ<br>ตามมาตรการ และแนวทางแก้ไข | รูป/เอกสารอ้างอิง |
|---|---|---|---|---|
| 2. | เตรียมพร้อมประสานงานกับหน่วยงาน<br>ที่รับผิดชอบหากเกิดกรณีแผ่นดินไหว<br>ได้แก่ หน่วยงานบรรเทาสาธารณภัย<br>เพื่อให้ความช่วยเหลือผู้อยู่อาศัยในการ<br>อพยพออกจากอาคารได้ทันทั่วทั้งที่ | - ปัจจุบันโครงการได้มีการประสานงานกับ<br>หน่วยงานเทศบาลนครภูเก็ต โดยได้รับความ<br>อนุเคราะห์จากเจ้าหน้าที่หน่วยงานป้องกัน<br>และบรรเทาสาธารณภัยมาฝึกซ้อมดับเพลิง<br>และฝึกซ้อมอพยพหนีไฟให้แก่พนักงาน<br>ภายในโครงการเพื่อให้เกิดความเข้าใจและ<br>ปฏิบัติได้ถูกต้องเมื่อเกิดเหตุการณ์จริงขึ้น<br>และให้มีการซักซ้อม ปีละ 1 ครั้ง | | <p>ภาคผนวกที่ 3</p> |

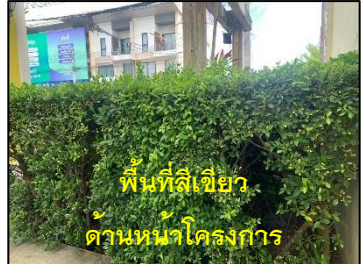
| ลำดับ<br>ที่ | เงื่อนไขตามมาตรการ | ผลการปฏิบัติตามมาตรการ | ปัญหาและอุปสรรคที่ไม่สามารถปฏิบัติ<br>ตามมาตรการ และแนวทางแก้ไข | รูป/เอกสารอ้างอิง |
|---|---|---|---|---|
| 2. | จัดพื้นที่สีเขียวโดยรอบพื้นที่โครงการ<br>รวมทั้งดูแลรักษาและเพิ่มพื้นที่สีเขียว<br>บริเวณพื้นที่ว่าง เพื่อให้ช่วยดูดซับมล<br>สารที่เกิดจากยานพาหนะที่เข้ามาใน<br>พื้นที่โครงการ | - โครงการได้จัดให้มีสวนสาธารณะพื้นที่สี<br>เขียวทั้งในอาคารและรอบพื้นที่โครงการ รวม<br>ไปถึงการปลูกหญ้าคลุมดินในพื้นที่ว่าง เพื่อ<br>ความร่มรื่นและช่วยในการระบายอากาศใน<br>โครงการ ทั้งนี้ จะช่วยดูดซับมลสารที่เกิด<br>จากยานพาหนะที่เข้ามาในพื้นที่โครงการได้ | - | |

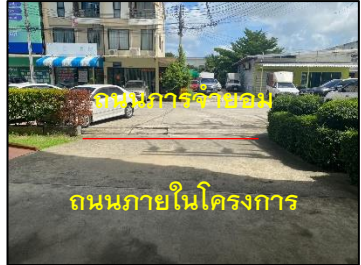
| ลำดับ<br>ที่ | เงื่อนไขตามมาตรการ | ผลการปฏิบัติตามมาตรการ | ปัญหาและอุปสรรคที่ไม่สามารถปฏิบัติ<br>ตามมาตรการ และแนวทางแก้ไข | รูป/เอกสารอ้างอิง |
|---|---|---|---|---|
| 3. | จำกัดความเร็วของรถภายในโครงการ<br>เพื่อป้องกันการฟุ้งกระจายของฝุ่น<br>บริเวณผิวถนนโดยติดป้ายจำกัด<br>ความเร็ว | - จากถนนการจราจรด้านหน้าโครงการและ<br>เลี้ยวเข้าสู่พื้นที่จอดรถ ถนนภายในโครงการ<br>เป็นระยะทางสั้น ๆ ไม่สามารถใช้ความเร็วได้<br>จึงไม่ได้ทำให้เกิดฝุ่นละอองมากนัก | - | |

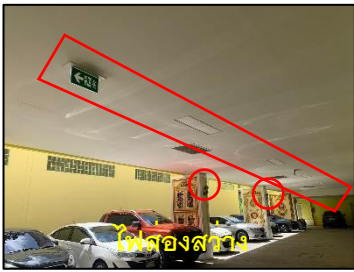
| ลำดับ<br>ที่ | เงื่อนไขตามมาตรการ | ผลการปฏิบัติตามมาตรการ | ปัญหาและอุปสรรคที่ไม่สามารถปฏิบัติ<br>ตามมาตรการ และแนวทางแก้ไข | รูป/เอกสารอ้างอิง |
|---|---|---|---|---|
| 3. | จัดให้มีระบบไฟฟ้าส่องสว่าง บริเวณ<br>ทางเข้า-ออกโครงการ และทางจราจร<br>ให้เพียงพอ | - โครงการได้จัดให้มีระบบไฟฟ้าส่องสว่าง<br>บริเวณทางเข้า-ออกโครงการ และทาง<br>จราจรไว้อย่างเพียงพอ | | |

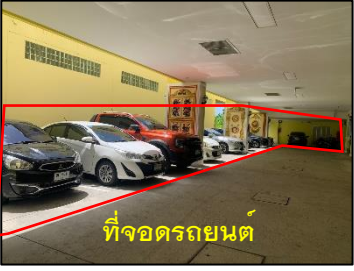
| ลำดับ<br>ที่ | เงื่อนไขตามมาตรการ | ผลการปฏิบัติตามมาตรการ | ปัญหาและอุปสรรคที่ไม่สามารถปฏิบัติ<br>ตามมาตรการ และแนวทางแก้ไข | รูป/เอกสารอ้างอิง |
|---|---|---|---|---|
| 4. | โครงการจัดให้มีที่จอดรถยนต์ จำนวน<br>15 คัน ซึ่งเป็นไปตามกฎกระทรวง ฉบับ<br>ที่ 7 (พ.ศ. 2517) และเพียงพอต่อผู้พัก<br>อาศัยและการใช้บริการต่าง ๆ เพื่อ<br>เป็นการป้องกันไม่ให้เกิดของผู้พักอาศัยใน<br>โครงการจอดกีดขวางเส้นทางการจราจร | - โครงการได้จัดให้มีที่จอดรถยนต์ เพียงพอ<br>ต่อผู้พักอาศัยและการใช้บริการต่าง ๆ เพื่อ<br>เป็นการป้องกันไม่ให้เกิดของผู้พักอาศัยใน<br>โครงการจอดกีดขวางเส้นทางการจราจร | - | |

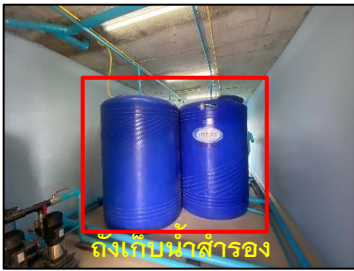
| ลำดับ<br>ที่ | เงื่อนไขตามมาตรการ | ผลการปฏิบัติตามมาตรการ | ปัญหาและอุปสรรคที่ไม่สามารถปฏิบัติ<br>ตามมาตรการ และแนวทางแก้ไข | รูป/เอกสารอ้างอิง |
|---|---|---|---|---|
| 1. | ถังเก็บน้ำสำรองที่รวมปริมาตรน้ำที่กัก<br>เก็บไว้ในโครงการทั้งหมด 101.38<br>ลูกบาศก์เมตร โครงการสามารถ<br>สำรองน้ำไว้ใช้ได้ ประมาณ 2 วัน | - โครงการได้มีการรณรงค์ให้ผู้เข้าพักอาศัย<br>และพนักงานร่วมกันประหยัดน้ำและเลือกใช้<br>สุขภัณฑ์ที่เหมาะสม นอกจากนี้ได้จัดให้มีถัง<br>เก็บน้ำสำรองไว้ภายในโครงการที่สามารถ<br>สำรองน้ำได้นาน 2 วัน และจัดให้มีเจ้าหน้าที่<br>คอยดูแล ล้างทำความสะอาดถังเก็บน้ำใช้<br>เป็นประจำทุก 6 เดือน และคอยตรวจเช็ค<br>ระบบจ่ายท่อน้ำ แนวเส้นท่อน้ำให้อยู่ในสภาพดี | - | |

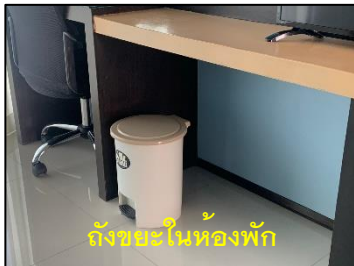
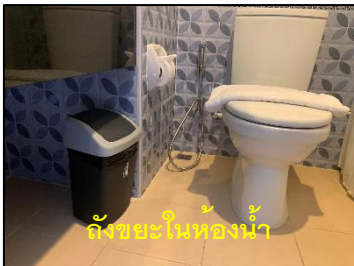
| ลำดับ<br>ที่ | เงื่อนไขตามมาตรการ | ผลการปฏิบัติตามมาตรการ | ปัญหาและอุปสรรคที่ไม่สามารถปฏิบัติ<br>ตามมาตรการ และแนวทางแก้ไข | รูป/เอกสารอ้างอิง |
|---|---|---|---|---|
| | ด้านหน้าโครงการ มีถังขยะขนาด 240 ลิตร จำนวน 8 ถัง แยกเป็นถังขยะแห้ง จำนวน 1 ถัง ถังขยะอินทรีย์ จำนวน 3 ถัง ถังขยะรีไซเคิล จำนวน 3 ถัง และถังขยะอันตราย จำนวน 1 ถัง รองรับขยะได้นานประมาณ 5 วัน โดยโครงการจะขอรับความอนุเคราะห์จากเทศบาลนครภูเก็ตดำเนินการเก็บขนขยะไปกำจัดต่อไป | | | |

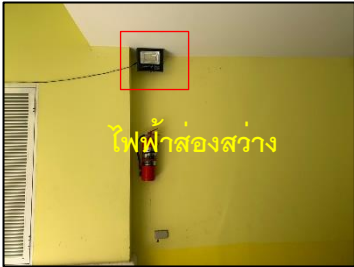
| ลำดับ<br>ที่ | เงื่อนไขตามมาตรการ | ผลการปฏิบัติตามมาตรการ | ปัญหาและอุปสรรคที่ไม่สามารถปฏิบัติ<br>ตามมาตรการ และแนวทางแก้ไข | รูป/เอกสารอ้างอิง |
|---|---|---|---|---|
| 6. | เลือกใช้ไฟฟ้าส่องสว่างและอุปกรณ์ไฟฟ้าต่าง ๆ ส่วนกลาง แบบประหยัดพลังงาน และดูแลเรื่องการเปิดไฟส่องสว่างเวลากลางคืน ไม่ให้รบกวนผู้ที่อยู่อาศัยใกล้เคียง | - โครงการเลือกใช้ไฟฟ้าส่องสว่างและอุปกรณ์ไฟฟ้าต่าง ๆ ส่วนกลาง แบบประหยัดพลังงาน และดูแลเรื่องการเปิดไฟส่องสว่างเวลากลางคืน ไม่ให้รบกวนผู้ที่อยู่อาศัยใกล้เคียง และมีการตรวจซ่อมบำรุงรักษาอุปกรณ์ระบบไฟฟ้าให้มีสภาพดีอยู่เสมอ เพื่อรักษาระดับการใช้ไฟฟ้าให้ต่ำ | - | |

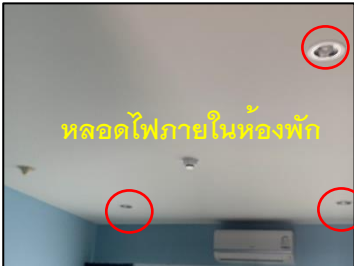
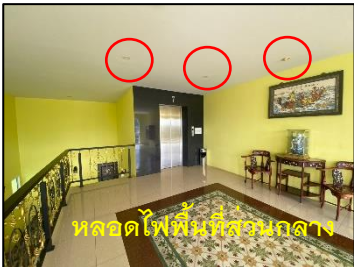
| ลำดับ<br>ที่ | เงื่อนไขตามมาตรการ | ผลการปฏิบัติตามมาตรการ | ปัญหาและอุปสรรคที่ไม่สามารถปฏิบัติ<br>ตามมาตรการ และแนวทางแก้ไข | รูป/เอกสารอ้างอิง |
|---|---|---|---|---|
| 12. | จัดให้มีการใช้หลอดไฟ LED ภายในพื้นที่ส่วนกลาง และภายในห้องพักอาศัยของโครงการ เพื่อเป็นการช่วยประหยัดพลังงาน | - ภายในห้องพักและพื้นที่ส่วนกลางของโครงการ มีการใช้หลอดไฟ LED | - | |

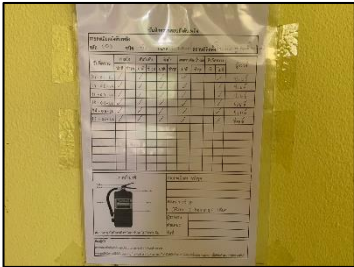
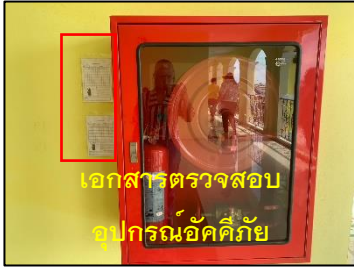
| ลำดับ<br>ที่ | เงื่อนไขตามมาตรการ | ผลการปฏิบัติตามมาตรการ | ปัญหาและอุปสรรคที่ไม่สามารถปฏิบัติ<br>ตามมาตรการ และแนวทางแก้ไข | รูป/เอกสารอ้างอิง |
|---|---|---|---|---|
| 2. | ตรวจสอบความพร้อมและประสิทธิภาพการทำงานของระบบป้องกันและระบบอัคคีภัยเป็นประจำทุก 6 เดือน หรือตามข้อกำหนดอายุการใช้งานของผลิตภัณฑ์อุปกรณ์นั้น | - โครงการมีการตรวจสอบความพร้อมและประสิทธิภาพการทำงานของระบบป้องกันและระบบอัคคีภัยเป็นประจำทุก 6 เดือน หรือตามข้อกำหนดอายุการใช้งานของผลิตภัณฑ์อุปกรณ์นั้น | - | <br> |

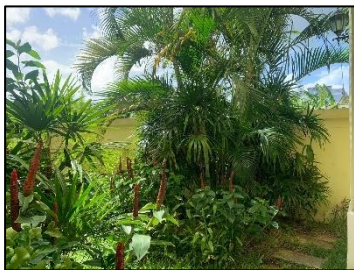
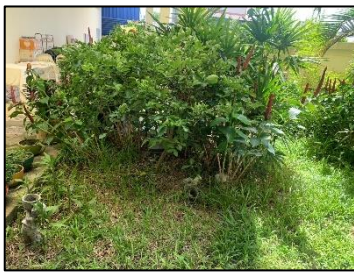
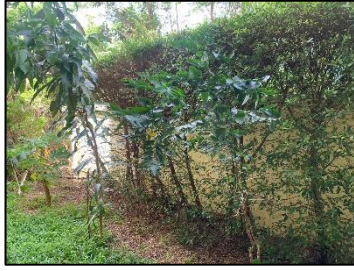
| ลำดับ<br>ที่ | เงื่อนไขตามมาตรการ | ผลการปฏิบัติตามมาตรการ | ปัญหาและอุปสรรคที่ไม่สามารถปฏิบัติ<br>ตามมาตรการ และแนวทางแก้ไข | รูป/เอกสารอ้างอิง |
|---|---|---|---|---|
| 4. | จัดให้มีไม้ยืนต้นภายในโครงการให้มาก<br>ที่สุด เพื่อลดความร้อนจากการระบาย<br>อากาศของเครื่องปรับอากาศ | - โครงการจัดให้มีไม้ยืนต้นรอบบริเวณพื้นที่<br>โครงการ เพื่อลดความร้อนจากการระบาย<br>อากาศของเครื่องปรับอากาศ | | |

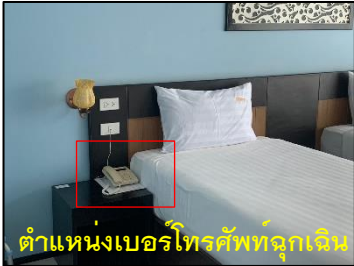
| ลำดับ<br>ที่ | เงื่อนไขตามมาตรการ | ผลการปฏิบัติตามมาตรการ | ปัญหาและอุปสรรคที่ไม่สามารถปฏิบัติ<br>ตามมาตรการ และแนวทางแก้ไข | รูป/เอกสารอ้างอิง |
|---|---|---|---|---|
| 4. | ติดประกาศแจ้งเบอร์โทรศัพท์ฉุกเฉิน<br>ของเจ้าหน้าที่โครงการหรือหน่วยงาน<br>ราชการที่เกี่ยวข้องไว้อย่างชัดเจนในทุก<br>ชั้นในกรณีที่เกิดอัคคีภัย | - โครงการได้ประชาสัมพันธ์ให้ผู้เข้าพัก<br>ทราบตำแหน่งเบอร์โทรศัพท์ฉุกเฉินของ<br>โครงการหรือหน่วยงานราชการที่เกี่ยวข้องไว้<br>อย่างชัดเจน ติดตั้งไว้ในห้องพักบริเวณติดตั้ง<br>โทรศัพท์ | | |

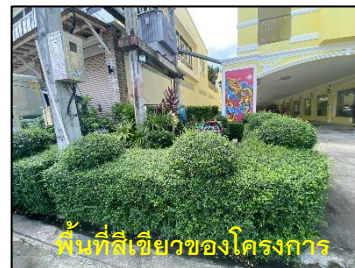
| ลำดับ<br>ที่ | เงื่อนไขตามมาตรการ | ผลการปฏิบัติตามมาตรการ | ปัญหาและอุปสรรคที่ไม่สามารถปฏิบัติ<br>ตามมาตรการ และแนวทางแก้ไข | รูป/เอกสารอ้างอิง |
|---|---|---|---|---|
| 1. | ในการจัดพื้นที่สีเขียวให้มีการปลูกไม้<br>ยืนต้นที่สอดคล้องกับสภาพพื้นที่ใน<br>บริเวณพื้นที่ว่างของโครงการ | - โครงการได้มีการปลูกต้นไม้ และจัดพื้นที่สี<br>เขียวสอดคล้องกับสภาพพื้นที่ของโครงการ<br>และให้มีพนักงานดูแลรักษาพื้นที่สีเขียวให้มี<br>สภาพอุดมสมบูรณ์ สวยงามอยู่เสมอ | - | |
