บทที่ 2

ผลการดำเนินการตามมาตรการป้องกันและแก้ไขผลกระทบสิ่งแวดล้อม

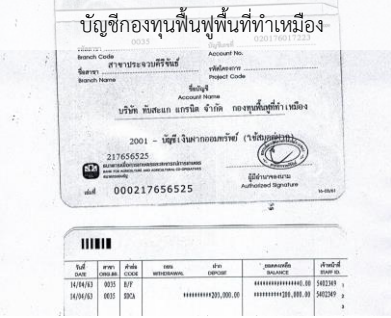
เงื่อนไขตามมาตรการ	ผลการปฏิบัติตามมาตรการ	ปัญหา อุปสรรคที่ไม่สามารถปฏิบัติตามมาตรการและแนวทางแก้ไข	ภาพประกอบมาตรการ
2. ให้ทำการปรับปรุงพื้นที่พื้นที่โครงการที่ผ่านการทำเหมืองแร่แล้ว และพื้นที่สิ้นสุดการใช้ประโยชน์แล้วตามแผนงานการฟื้นฟูพื้นที่ผ่านการทำเหมืองแร่ ที่ได้เสนอไว้ในรายงานการประเมินผลกระทบสิ่งแวดล้อม พร้อมทั้งให้รายงานผลการดำเนินงานให้สำนักงานนโยบายและแผนทรัพยากรธรรมชาติและสิ่งแวดล้อม และกรมอุตสาหกรรมพื้นฐานและการเหมืองแร่ทราบทุกปี	<ul style="list-style-type: none">- ประทานบัตรที่ 33548/16445 จะต้องดำเนินการฟื้นฟูตามหนังสือที่ ทส 1010.2/8881 ลงวันที่ 3 กรกฎาคม 2563 ปัจจุบันอยู่ในช่วงที่ 1 (ปีที่ 1-3) ของแผนการฟื้นฟูตามรายงานการศึกษาผลกระทบสิ่งแวดล้อมและมาตรการป้องกันแก้ไข สำหรับประทานบัตรที่ 33548/16445 โดยกำหนดให้ฟื้นฟูไปพร้อมกับกิจกรรมการทำเหมืองในช่วงปีแรก ร่วมกับดูแลต้นไม้ที่ปลูกไว้ในช่วงที่ผ่านมา และพื้นที่ที่ไม่เกี่ยวข้องกับการทำเหมือง ทำการปลูกต้นไม้เพิ่มเติม- รายงานแผนและผลการดำเนินการด้านการฟื้นฟูพื้นที่ทำเหมือง ล่าสุดในปี 2565 เป็นการดำเนินการฟื้นฟูพื้นที่ว่างและซ่อมแซมแนวต้นไม้เดิม ทั้งนี้โครงการได้ดำเนินการวางหลักประกันการฟื้นฟูสภาพพื้นที่การทำเหมืองและเยียวยาผู้ได้รับผลกระทบจากการทำเหมือง ตามที่มาตรการกำหนดเรียบร้อยแล้ว	- ไม่มี

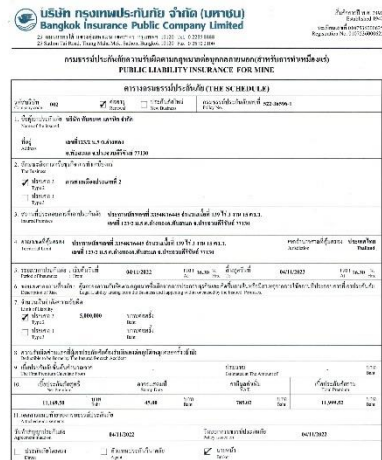
<p>ประกันภัยเยียวยา ผลกระทบจากเหมือง</p>

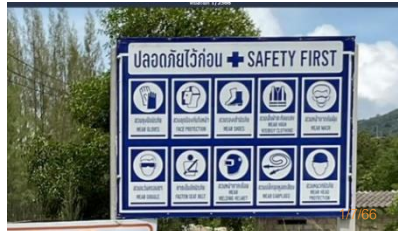
<p>ปลอดภัยไว้ก่อน + SAFETY FIRST</p>

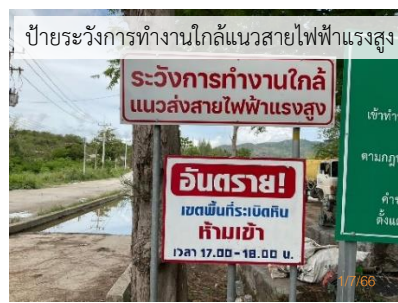
<p>ป้ายระวางการทำงานใกล้แนวสายไฟฟ้าแรงสูง</p>

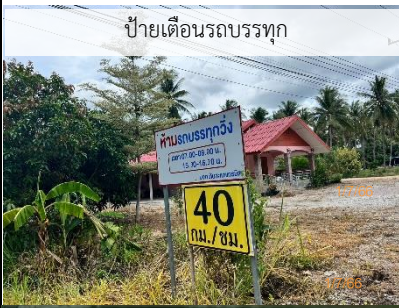
</div> <div><p>ป้ายเตือนรถบรรทุก</p>

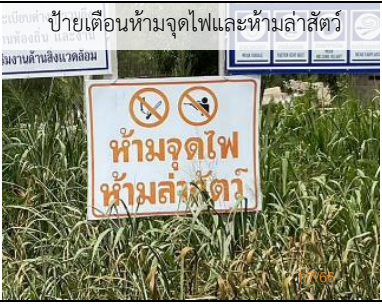
เงื่อนไขตามมาตรการ	ผลการปฏิบัติตามมาตรการ	ปัญหา อุปสรรคที่ไม่สามารถปฏิบัติตามมาตรการและแนวทางแก้ไข	ภาพประกอบมาตรการ
7.2 ให้กำหนดกฎระเบียบข้อบังคับพนักงานของโครงการห้ามทำการล่าสัตว์ หรือกระทำการอื่นใดอันเป็นการคุกคามต่อชีวิตและถิ่นที่อยู่อาศัยของสัตว์ป่าหากฝ่าฝืนจะได้รับบทลงโทษตามกฎหมาย	- โครงการได้ออกระเบียบห้ามพนักงานของโครงการหรือบุคคลที่เกี่ยวข้องกับโครงการล่าสัตว์หรือกระทำการอื่นใดอันเป็นการคุกคามต่อชีวิตและถิ่นที่อยู่อาศัยของสัตว์ป่า ทั้งในบริเวณพื้นที่โครงการและพื้นที่ใกล้เคียงโครงการ โดยติดป้ายเตือนห้ามก่อไฟและห้ามล่าสัตว์ไว้ในพื้นที่โครงการ	- ไม่มี

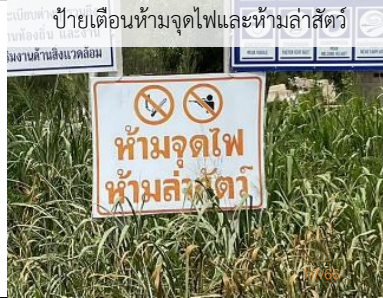
7.9 ติดป้ายเตือน “ห้ามจุดไฟ” และ “ห้ามล่าสัตว์” ในบริเวณพื้นที่ที่มองเห็นได้ชัดเจน ทั้งในพื้นที่ โครงการและบริเวณใกล้เคียง รวมถึงดูแลให้ พนักงานปฏิบัติตามอย่างเคร่งครัด	- โครงการได้ติดป้ายเตือนห้ามก่อไฟและห้ามล่าสัตว์ ไว้ภายในพื้นที่โครงการและกำชับให้พนักงาน ปฏิบัติตามอย่างเคร่งครัด	- ไม่มี

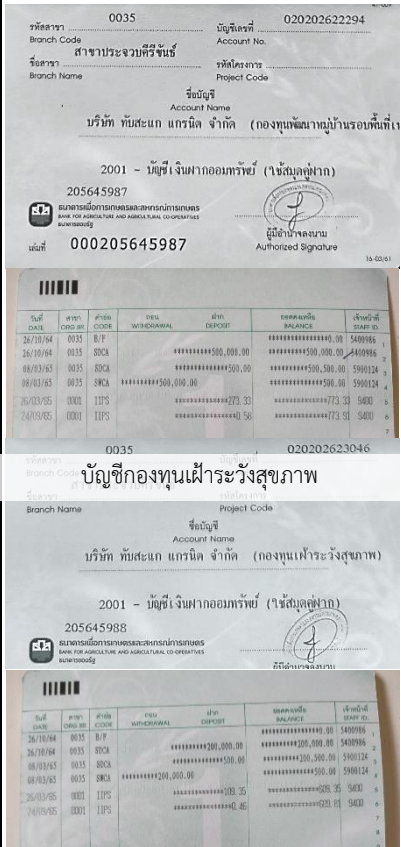
เงื่อนไขตามมาตรการ	ผลการปฏิบัติตามมาตรการ	ปัญหา อุปสรรคที่ไม่สามารถปฏิบัติตามมาตรการและแนวทางแก้ไข	ภาพประกอบมาตรการ
<p>9 เศรษฐกิจ-สังคม</p> <p>9.1 จัดตั้งกองทุนพัฒนาหมู่บ้านรอบพื้นที่เมืองแร่ ผู้ถือประทานบัตรจะต้องจัดตั้ง “กองทุนพัฒนาหมู่บ้านรอบพื้นที่เมืองแร่” ตามประกาศกรมอุตสาหกรรมพื้นฐานและการเหมืองแร่ เรื่อง แนวทางการบริหารจัดการกองทุนพัฒนาหมู่บ้านรอบพื้นที่เมืองแร่ พ.ศ.2559 ณ วันที่ 30 กันยายน 2559 เพื่อเป็นงบประมาณในการดำเนินโครงการพัฒนาคุณภาพชีวิตของประชาชน โดยรอบพื้นที่เมืองแร่ตามยอดวงเงินขั้นต่ำหรือคิดตามสัดส่วนต่ออัตราการผลิต ซึ่งกำหนดเป็นเงื่อนไขแนบท้าย การอนุญาตประทานบัตรหรือการต่ออายุประทานบัตรโดยให้รวมงบประมาณด้านมวลชนสัมพันธ์ของโครงการที่กำหนดอยู่ในเงื่อนไขมาตรการป้องกันและแก้ไขผลกระทบต่อสิ่งแวดล้อมของโครงการอยู่ในกองทุนนี้</p>	<p>- โครงการได้จัดตั้งกองทุนพัฒนาหมู่บ้านรอบพื้นที่เมืองแร่ ดำเนินการนำเงินเข้ากองทุนครั้งล่าสุดในวันที่ 26 ตุลาคม 2564 และนำเงินออกไปใช้ประโยชน์ในวันที่ 8 มีนาคม 2565 และกองทุนเผื่อระงับสุขภาพ ดำเนินการนำเงินเข้ากองทุนครั้งแรกในวันที่ 26 ตุลาคม 2564 จำนวน 200,000 บาท และนำเงินออกไปใช้ล่าสุดในวันที่ 8 มีนาคม 2565 อย่างไรก็ตาม ในปี 2566 โครงการยังไม่ดำเนินการนำเงินเข้ากองทุน โดยมีแผนจะทยอยนำเงินเข้าให้ครบถ้วนภายในปี 2566 เพื่อให้ชุมชนได้นำออกมาใช้ประโยชน์ตามโครงการต่างๆ ที่ได้นำเสนอในแผนการประชุมคณะกรรมการมวลชนสัมพันธ์ประจำปี 2566 ดังเอกสารแนบ 7 และ ผลการดำเนินการสนับสนุนชุมชนแสดงในเอกสารแนบ 8</p>	<p>- เนื่องจากการดำเนินการที่ผ่านมา มีอัตราการผลิตแร่ค่อนข้างน้อยส่งผลให้มีรายรับไม่เพียงพอจึงเกิดความล่าช้าในการนำเงินเข้ากองทุน</p>	<p>บัญชีกองทุนพัฒนาหมู่บ้านรอบพื้นที่เมืองแร่</p>

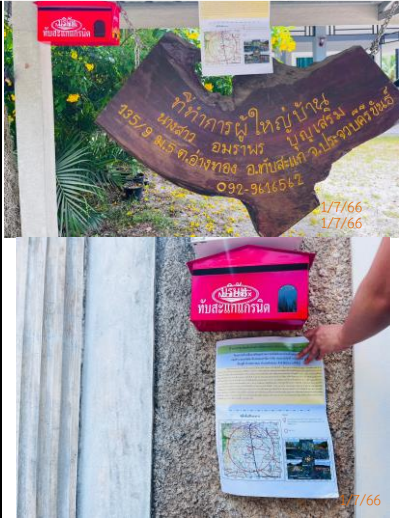
เงื่อนไขตามมาตรการ	ผลการปฏิบัติตามมาตรการ	ปัญหา อุปสรรคที่ไม่สามารถปฏิบัติตามมาตรการและแนวทางแก้ไข	ภาพประกอบมาตรการ
<p>9.6 ให้จัดทำแผนประชาสัมพันธ์การทำเหมืองแร่ของโครงการอย่างต่อเนื่องตลอดระยะเวลาดำเนินโครงการ โดยแจ้งผ่านไปยังผู้นำชุมชน โดยจัดทำเป็นแผ่นพับประชาสัมพันธ์โครงการอย่างน้อยปีละ 2 ครั้ง เพื่อประชาสัมพันธ์โครงการตามเงื่อนไขระยะเวลาที่ต้องดำเนินการ ทั้งนี้ รายละเอียดข้อมูลที่ประชาสัมพันธ์ที่สำคัญ ได้แก่</p> <ul style="list-style-type: none">• รายละเอียดกิจกรรมของโครงการ• ความต้องการบุคลากร• ข้อมูลโครงการ ชื่อบุคคล ที่อยู่ เบอร์โทรศัพท์ที่ติดต่อได้• ผลประโยชน์ต่อชุมชน• ผลการปฏิบัติตามมาตรการป้องกันและแก้ไขผลกระทบสิ่งแวดล้อม และผลการติดตามตรวจสอบผลกระทบสิ่งแวดล้อม• ช่องทางการรับเรื่องร้องเรียน• ข้อมูลข่าวสารอื่นๆ ที่เกี่ยวข้อง	<p>- โครงการจะปฏิบัติตามมาตรการที่กำหนดอย่างเคร่งครัด โดยได้มีการเผยแพร่เอกสารประชาสัมพันธ์ให้ชุมชนได้รับทราบโดยติดประกาศไว้ในบริเวณที่ชุมชนสามารถพบเห็นได้โดยทั่วกัน ได้แก่ ที่ทำการผู้ใหญ่บ้านหมู่ 5 บ้านหนองมะค่า ที่ทำการกำนันตำบลอ่างทอง ผู้ใหญ่บ้าน หมู่ที่ 7 บ้านเขาปอ และสำนักงานโครงการ</p>	<p>- ไม่มี</p>	<p>ที่ทำก ผู้ใหญ่บ้าน หมู่ที่ 7 บ้านเขาปอ หนองมะค่า</p>

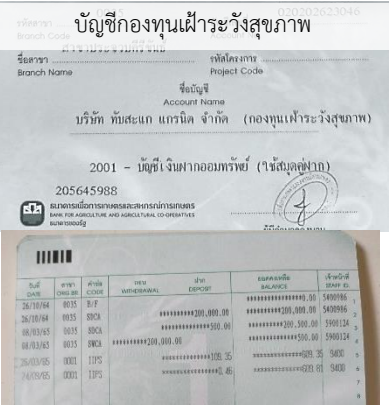
เงื่อนไขตามมาตรการ	ผลการปฏิบัติตามมาตรการ	ปัญหา อุปสรรคที่ไม่สามารถปฏิบัติตามมาตรการและแนวทางแก้ไข	ภาพประกอบมาตรการ
<p>10 สาธารณสุข อาชีวอนามัย และความปลอดภัย</p> <p>10.1 จัดตั้งกองทุนเฝ้าระวังสุขภาพ</p> <p>ผู้ถือประธานบัตรจะต้องจัดตั้ง “กองทุนเฝ้าระวัง สุขภาพ” ตามประกาศกรมอุตสาหกรรมพื้นฐานและการเหมืองแร่ เรื่อง แนวทางการบริหารจัดการกองทุนเฝ้าระวังสุขภาพสำหรับโครงการเหมืองแร่ พ.ศ.2559 ณ วันที่ 30 กันยายน 2559 เพื่อเป็นค่าใช้จ่ายสำหรับการดำเนินกิจกรรมการเฝ้าระวังสุขภาพอนามัยหรือการตรวจสุขภาพของประชาชน รวมทั้งสนับสนุนกิจกรรมที่เกี่ยวข้องกับสาธารณสุขของชุมชน</p>	<p>- จัดตั้งกองทุนเฝ้าระวังสุขภาพ เพื่อจัดสรรงบประมาณในการดำเนินกิจกรรมการตรวจเอ็กซเรย์ปอด สมรรถภาพปอด การจัดทำแผนที่ชุมชนเพื่อเชื่อมโยงกับข้อมูลด้านสุขภาพ โครงการที่เกี่ยวข้องกับการเฝ้าระวังสุขภาพของประชาชนในชุมชนโดยรอบพื้นที่เหมืองแร่ โดยจำนวนเงินที่จัดเก็บครั้งแรก ณ วันที่ 26 ตุลาคม 2564 จำนวน 200,000.00 บาท และในช่วงที่ผ่านมาได้นำเงินออกมาดำเนินกิจกรรมร่วมกับชุมชน ล่าสุดในวันที่ 8 มีนาคม 2565 อย่างไรก็ตาม ในปี 2566 โครงการยังไม่ดำเนินการนำเงินเข้ากองทุน โดยมีแผนจะทยอยนำเงินเข้าให้ครบถ้วนภายในปี 2566 เพื่อให้ชุมชนได้นำออกมาใช้ประโยชน์ตามโครงการต่างๆที่ได้นำเสนอในแผนการประชุมคณะกรรมการมวลสัมพันธ์ประจำปี 2566 ดังเอกสารแนบ 7</p>	<p>- ไม่มี</p>

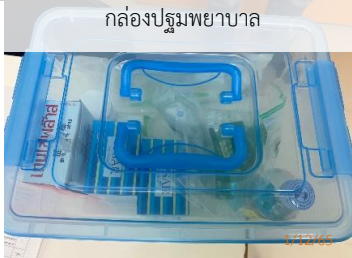
10.5 ให้จัดเตรียมยาและอุปกรณ์ปฐมพยาบาลเบื้องต้นสำหรับกรณีฉุกเฉินไว้ประจำสำนักงานโครงการ เพื่อสามารถรักษาผู้ป่วยในเบื้องต้นให้ทันท่วงที พร้อมกับจัดเตรียมยานพาหนะสำหรับลำเลียงผู้ป่วยไปยังโรงพยาบาลในกรณีที่ได้รับอุบัติเหตุร้ายแรง	<ul style="list-style-type: none"> - โครงการได้เตรียมยาและอุปกรณ์ปฐมพยาบาลเบื้องต้นไว้บริเวณสำนักงานโครงการ - โครงการมียานพาหนะประจำโครงการสำหรับนำส่งผู้ป่วยหากมีเหตุฉุกเฉินที่ต้องนำส่งผู้ป่วยไปยังสถานพยาบาล 	- ไม่มี

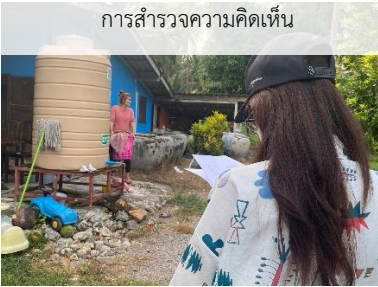
7. เศรษฐกิจ-สังคม 7.1 สำรวจความคิดเห็นของผู้นำชุมชนผู้นำในพื้นที่อ่อนไหว และประชาชนในรัศมี 3 กม. ในประเด็นดังนี้การวิเคราะห์การเปลี่ยนแปลงสภาพเศรษฐกิจ-สังคมและสุขภาพ สภาพเศรษฐกิจ-สังคม และสุขภาพ ปัญหาและผลกระทบที่ได้รับจากการดำเนินโครงการ ความวิตกกังวลเกี่ยวกับผลกระทบจากการทำเหมือง ความคิดเห็นต่อโครงการ ความต้องการของชุมชน และข้อเสนอแนะที่มีต่อโครงการ ปีละ 1 ครั้ง	- การสำรวจทัศนคติและความคิดเห็นของประชาชน ประจำปี 2565 จะดำเนินการในช่วง เดือนธันวาคม ปี 2565 โดยได้ทำการสำรวจประชากรกลุ่มเป้าหมาย ได้แก่ ชุมชนหมู่ที่ 5 บ้านหนองมะค่า หมู่ที่ 7 บ้านเขาปอ (รวมบ้านริมเส้นทางขนส่ง) ผลการสำรวจพบว่า เนื่องโครงการเพิ่งเปิดดำเนินการทำเหมืองได้ไม่นานจึงยังไม่ได้รับผลกระทบ	- ไม่มี
