รายงานผลการปฏิบัติตามมาตรการป้องกันและแก้ไขผลกระทบสิ่งแวดล้อม
และมาตรการติดตามตรวจสอบผลกระทบสิ่งแวดล้อม

โครงการอาคารโรงแรม ค.ส.ล. สูง 23 ชั้น และชั้นใต้ดิน 1 ชั้น
ประจำเดือนมกราคม-มิถุนายน 2566

บริษัท ซีพีเอ็น เอสเตท จำกัด
ตั้งอยู่ที่ถนนทางหลวงแผ่นดินหมายเลข 2 (ถนนมิตรภาพ)
ตำบลในเมือง อำเภอเมือง จังหวัดนครราชสีมา

กรกฎาคม 2566

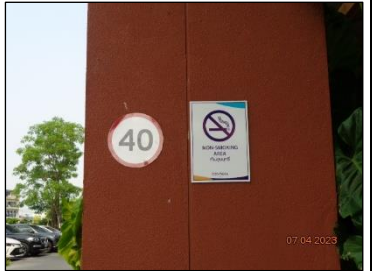
<p>รูปที่ 2.3 ป้ายจำกัดความเร็วรถไม่เกิน 40 กม./ชม.</p>

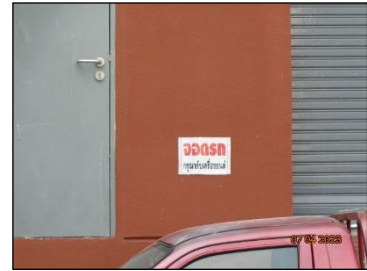
รูปที่ 2.6 ป้ายจอดรถกรุณาดับ เครื่องยนต์บริเวณที่จอดรถ

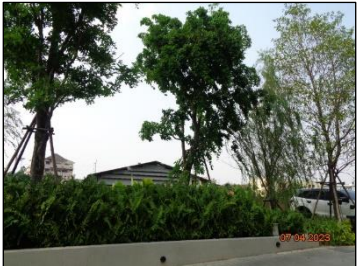
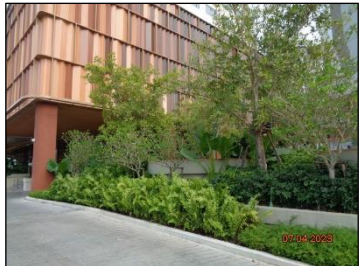
รูปที่ 2.2 พื้นที่สีเขียวภายในโครงการ

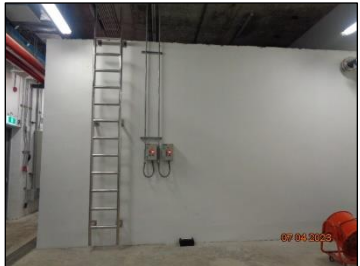
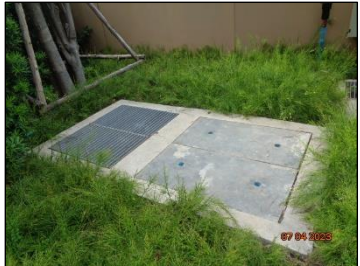
รูปที่ 2.12 ระบบบำบัดน้ำเสีย

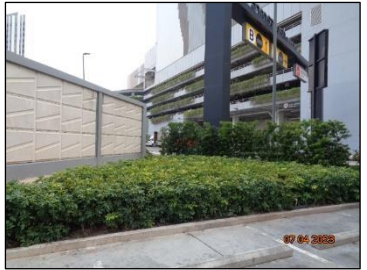
รูปที่ 2.15 บ่อดิน และการปลูกต้นไม้ด้านบนบ่อดิน

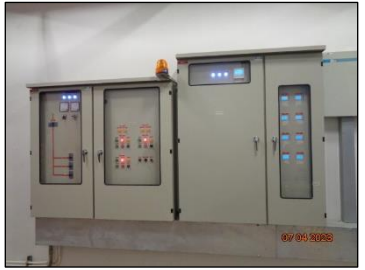
<p>รูปที่ 2.16 มิเตอร์ไฟฟ้าสำหรับระบบบำบัดน้ำเสีย</p>

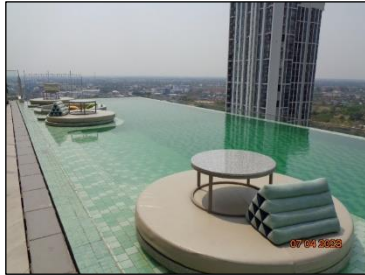
รูปที่ 2.21 สระว่ายน้ำ

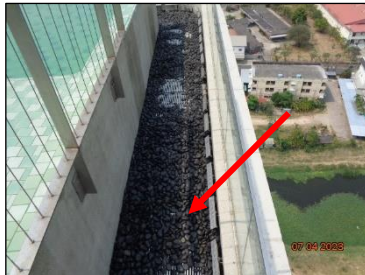
รูปที่ 2.22 รางระบายน้ำล้นมีฝาปิดรอบสระว่ายน้ำ

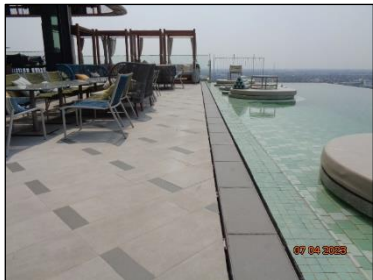
<p>รูปที่ 2.23 ทางเดินรอบสระว่ายน้ำ ความกว้าง ไม่น้อยกว่า 1.20 เมตร</p>
	- พื้นสระว่ายน้ำต้องทำด้วยวัสดุแข็งแรง เรียบ ไม่ดูดซึมน้ำ ทำความสะอาดง่าย ไม่ลื่น อยู่ในสภาพดี	- สำหรับพื้นสระว่ายน้ำ โครงการทำด้วยวัสดุแข็งแรง เรียบ ไม่ดูดซึมน้ำ ทำความสะอาดง่าย ไม่ลื่น และอยู่ในสภาพดี (รูปที่ 2.24)	- ไม่พบปัญหา

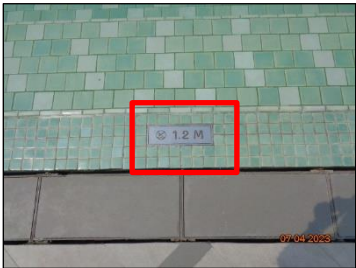
รูปที่ 2.25 ป้ายบอกระดับความลึก ของสระว่ายน้ำ

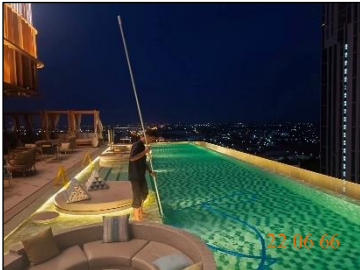
รูปที่ 2.26 การทำความสะอาด สระว่ายน้ำ
	- จัดให้มีการทำความสะอาดไม่ให้ขอบสระ และ ทางเดินขอบสระเปียก ลื่น ตลอดระยะเวลาที่เปิด ให้บริการสระว่ายน้ำ	- โครงการจัดให้มีการทำความสะอาดไม่ให้ ขอบสระ และทางเดินขอบสระเปียก ลื่น ตลอดระยะเวลาที่เปิดให้บริการ สระว่ายน้ำ	- ไม่พบปัญหา

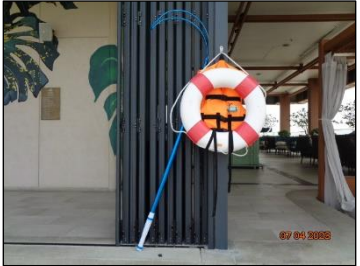
<p>รูปที่ 2.27 อุปกรณ์ประจำสระว่ายน้ำ</p>

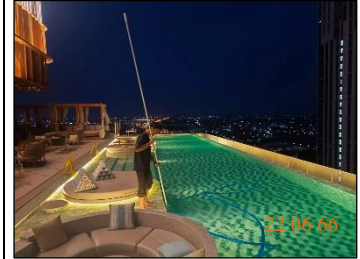
รูปที่ 2.26 การทำความสะอาด สระว่ายน้ำ

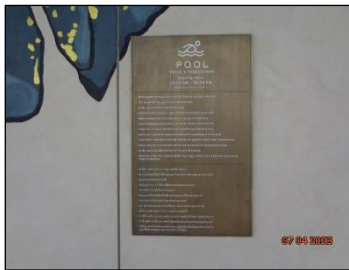
<p>รูปที่ 2.32 ข้อปฏิบัติสำหรับ ผู้ใช้บริการสระว่ายน้ำ</p>

ผลกระทบสิ่งแวดล้อม	มาตรการป้องกันและแก้ไขผลกระทบสิ่งแวดล้อม	รายละเอียดการปฏิบัติจริง	ปัญหาและ แนวทางแก้ไข	อ้างอิง
3. คุณค่าการใช้ประโยชน์ ของมนุษย์ 3.2 สระว่ายน้ำ (ต่อ)	<p>ผลกระทบด้านคุณภาพน้ำสระว่ายน้ำ</p> <ul style="list-style-type: none"> - จัดให้มีป้ายแสดงกฎข้อปฏิบัติสำหรับผู้ใช้สระว่ายน้ำโดยมีข้อความอย่างน้อย ดังนี้ <ul style="list-style-type: none"> • ต้องสวมชุดว่ายน้ำที่สะอาดในการลงใช้สระว่ายน้ำ • จำนวนสูงสุดผู้ใช้สระว่ายน้ำ • ต้องชำระล้างร่างกายก่อนลงใช้สระว่ายน้ำทุกครั้ง และห้ามทำสระว่ายน้ำสกปรก • ผู้เป็นโรคตาแดง ผื่นหนัง หวัด ไข้เป็นน้ำหนวก หรือโรคติดต่ออื่น ๆ ห้ามใช้สระว่ายน้ำ • ห้ามปัสสาวะ บ้วนน้ำลาย หรือส่งน้ำมูลลงในน้ำ 	<ul style="list-style-type: none"> - โครงการมีการติดป้ายข้อปฏิบัติสำหรับผู้ใช้บริการสระว่ายน้ำโดยมีข้อปฏิบัติตามที่มาตรการฯ กำหนดอย่างเคร่งครัด (รูปที่ 2.32) 	<ul style="list-style-type: none"> - ไม่พบปัญหา

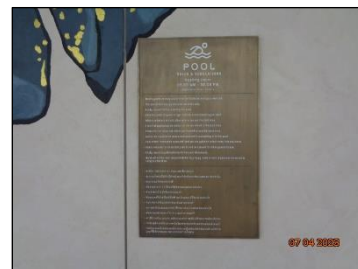
รูปที่ 2.32 ข้อปฏิบัติสำหรับ ผู้ใช้บริการสระว่ายน้ำ

รูปที่ 2.14 แผนกช่าง
	- ดูแลมิให้มีการนำสัตว์ทุกชนิดเข้าไปในบริเวณ สระว่ายน้ำ	- โครงการมีการติดป้ายห้ามนำสัตว์ทุกชนิด เข้าไปในบริเวณสระว่ายน้ำโดยเด็ดขาด ตามข้อปฏิบัติสำหรับผู้ใช้บริการสระว่ายน้ำ ของโครงการ (รูปที่ 2.32)	- ไม่พบปัญหา

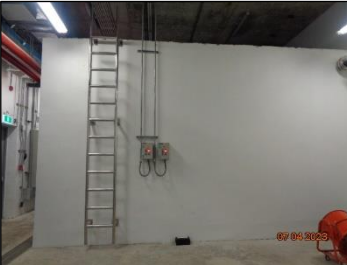
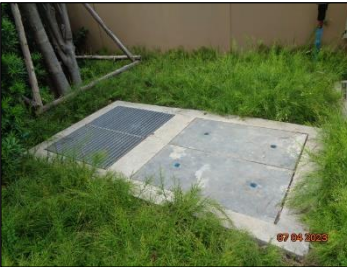
<p>รูปที่ 2.12 ระบบบำบัดน้ำเสีย</p>

ผลกระทบสิ่งแวดล้อม	มาตรการป้องกันและแก้ไขผลกระทบสิ่งแวดล้อม	รายละเอียดการปฏิบัติจริง	ปัญหาและแนวทางแก้ไข	อ้างอิง
<p>3. คุณค่าการใช้ประโยชน์ของมนุษย์</p> <p>3.3 การบำบัดน้ำเสีย</p>	<p>- จัดให้มีระบบบำบัดน้ำเสียชนิดเติมอากาศแบบตะกอนเร่ง (Activated Sludge) จำนวน 1 ชุด ออกแบบรองรับน้ำเสียได้ปริมาณ 300 ลูกบาศก์เมตร/วัน เพื่อบำบัดน้ำเสียให้ได้คุณภาพตามมาตรฐานน้ำทิ้งจากอาคารประเภท ก โดยมีค่า BOD ในน้ำทิ้งไม่เกิน 20 มิลลิกรัม/ลิตร ก่อนระบายผ่านถนนส่วนบุคคล (ที่โครงการได้รับการชะลอ) และไหลลงสู่คลองส่งน้ำสายใหญ่ฝั่งซ้าย ประตูระบายน้ำคนชุมต่อไป</p>	<p>- โครงการจัดให้มีระบบบำบัดน้ำเสียชนิดเติมอากาศแบบตะกอนเร่ง (Activated Sludge) ได้ปริมาณ 300 ลูกบาศก์เมตร/วัน ปัจจุบันมีปริมาณน้ำเสียน้อยมาก ระบบบำบัดยังสามารถรองรับปริมาณน้ำเสียที่เกิดขึ้นได้ โดยในช่วงเดือน ม.ค.-มิ.ย. 66 ระบบบำบัดน้ำเสียมีประสิทธิภาพอยู่ในช่วง ร้อยละ 95.02-99.33 ค่า BOD₅ ในน้ำทิ้งหลังผ่านการบำบัดมีค่าเท่ากับ 3.4-5.2 มิลลิกรัม/ลิตร ซึ่งระบบบำบัดสามารถบำบัดน้ำเสียให้ได้คุณภาพตามมาตรฐานน้ำทิ้งก่อนระบายผ่านถนนส่วนบุคคล (ที่โครงการได้รับการชะลอ) และไหลลงสู่คลองส่งน้ำสายใหญ่ฝั่งซ้าย ประตูระบายน้ำคนชุมต่อไป (รูปที่ 2.12)</p>	<p>- ไม่พบปัญหา</p>

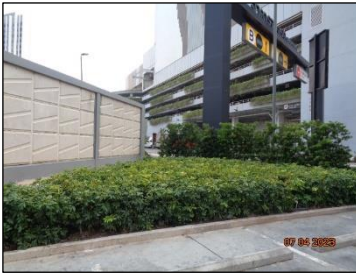
<p>รูปที่ 2.15 บ่อดิน และการปลูกต้นไม้ด้านบนบ่อดิน</p>

ผลกระทบสิ่งแวดล้อม	มาตรการป้องกันและแก้ไขผลกระทบสิ่งแวดล้อม	รายละเอียดการปฏิบัติจริง	ปัญหาและแนวทางแก้ไข	อ้างอิง
3. คุณค่าการใช้ประโยชน์ของมนุษย์ 3.3 การบำบัดน้ำเสีย (ต่อ)	- โครงการจัดเตรียมบ่อดินขนาดพื้นที่ 8 ตารางเมตร ซึ่งที่กั้นบ่อจะใช้ปุ๋ยทรายรองไว้เพื่อป้องกันน้ำท่วม และต่อท่อก๊าซมีเทนให้ระเหยผ่านดินร่วนและปุ๋ยภายในบ่อดินดังกล่าว โดยจะปิดปากท่อก๊าซมีเทนด้วยผ้าไนลอน เพื่อป้องกันไม่ให้ภายในท่อเกิดการอุดตัน จากนั้นจะกลบท่อด้วยดินร่วนและปุ๋ยที่จัดเตรียมไว้ และปลูกต้นไม้ไว้บริเวณด้านบนของบ่อดินเพื่อให้ความชื้นอยู่ตลอดเวลา	- โครงการมีการจัดเตรียมบ่อดินขนาดพื้นที่ 14 ตารางเมตร ซึ่งที่กั้นบ่อจะใช้ปุ๋ยทรายรองไว้ เพื่อป้องกันน้ำท่วม และต่อท่อก๊าซมีเทนให้ระเหยผ่านดินร่วนและปุ๋ยภายในบ่อดินดังกล่าว โดยจะปิดปากท่อก๊าซมีเทนด้วยผ้าไนลอนเพื่อป้องกันไม่ให้ภายในท่อเกิดการอุดตัน จากนั้นจะกลบท่อด้วยดินร่วนและปุ๋ยที่จัดเตรียมไว้ และปลูกต้นไม้บริเวณด้านบนของบ่อดินเพื่อให้ความชื้นอยู่ตลอดเวลา (รูปที่ 2.15)	- ไม่พบปัญหา

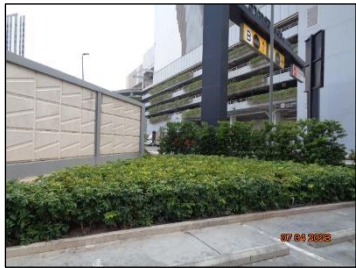
รูปที่ 2.15 บ่อดิน และการปลูกต้นไม้ ด้านบนบ่อดิน

ผลกระทบสิ่งแวดล้อม	มาตรการป้องกันและแก้ไขผลกระทบสิ่งแวดล้อม	รายละเอียดการปฏิบัติจริง	ปัญหาและแนวทางแก้ไข	อ้างอิง
3. คุณค่าการใช้ประโยชน์ ของมนุษย์ 3.3 การบำบัดน้ำเสีย (ต่อ)	- โครงการจะบำบัด Aerosol ที่เกิดจากระบบ บำบัดน้ำเสียปริมาณ 0.32 ลูกบาศก์เมตร/ วินาที โดยใช้หลักการในการกำจัดมลพิษ ทางอากาศด้วยพืช ดินและจุลินทรีย์ที่อาศัย อยู่ในดิน โดยโครงการจัดให้มีบ่อดินสำหรับ บำบัด Aerosol จำนวน 1 บ่อ ขนาดพื้นที่ 14 ตารางเมตร	- สำหรับ Aerosol ที่เกิดจากระบบบำบัด น้ำเสียปริมาณ 0.32 ลูกบาศก์เมตร/ วินาที โครงการมีการบำบัดโดยใช้หลักใน การกำจัดมลพิษทางอากาศด้วยพืช ดิน และจุลินทรีย์ที่อาศัยอยู่ในดิน โดยจัด ให้มีบ่อดินสำหรับบำบัด Aerosol จำนวน 1 บ่อ ขนาดพื้นที่ 14 ตารางเมตร (รูปที่ 2.15)	- ไม่พบปัญหา

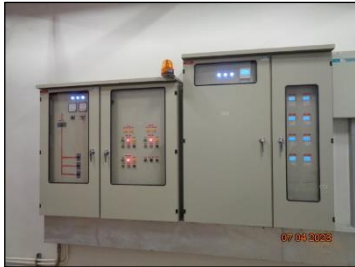
<p>รูปที่ 2.16 มิเตอร์ไฟฟ้าสำหรับระบบบำบัดน้ำเสีย</p>

ผลกระทบสิ่งแวดล้อม	มาตรการป้องกันและแก้ไขผลกระทบสิ่งแวดล้อม	รายละเอียดการปฏิบัติจริง	ปัญหาและแนวทางแก้ไข	อ้างอิง
<p>3. คุณค่าการใช้ประโยชน์ของมนุษย์</p> <p>3.3 การบำบัดน้ำเสีย (ต่อ)</p>	<p>- โครงการจะจัดให้มีระบบมิเตอร์ไฟฟ้าสำหรับระบบบำบัดน้ำเสียของโครงการโดยเฉพาะ แยกจากระบบไฟฟ้าอื่นๆ เพื่อให้สามารถติดตามตรวจสอบการใช้งานของระบบบำบัดน้ำเสียได้ และให้เกิดความมั่นใจว่าโครงการจะเดินระบบบำบัดน้ำเสียได้ตลอดระยะเวลาที่เปิดดำเนินการ</p>	<p>- โครงการได้มีการติดตั้งระบบมิเตอร์ไฟฟ้าสำหรับระบบบำบัดน้ำเสีย โดยแยกจากระบบไฟฟ้าอื่นๆ (รูปที่ 2.16) เพื่อให้สามารถติดตามตรวจสอบการใช้งานของระบบบำบัดน้ำเสียได้ และให้เกิดความมั่นใจว่าโครงการจะเดินระบบบำบัดน้ำเสียตลอดระยะเวลาที่เปิดดำเนินการ</p>	<p>- ไม่พบปัญหา</p>

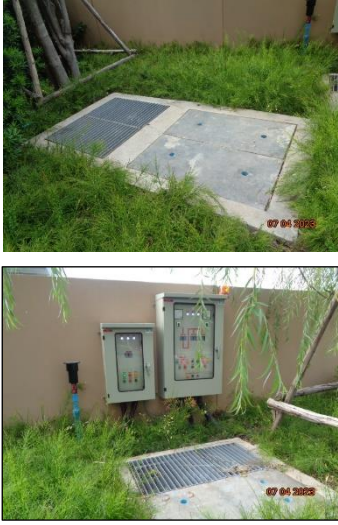
<p>รูปที่ 2.13 บ่อทรวางน้ำ และเครื่องสูบน้ำ จำนวน 2 เครื่อง</p>

ผลกระทบสิ่งแวดล้อม	มาตรการป้องกันและแก้ไขผลกระทบสิ่งแวดล้อม	รายละเอียดการปฏิบัติจริง	ปัญหาและแนวทางแก้ไข	อ้างอิง
3. คุณค่าการใช้ประโยชน์ของมนุษย์ 3.4 การระบายน้ำ	- โครงการจะต้องจัดให้มีการทรวางน้ำไว้ในพื้นที่โครงการที่สามารถรองรับน้ำหลากได้ไม่น้อยกว่า 97.5 ลูกบาศก์เมตร ทั้งนี้ โครงการจัดให้มีระบบทรวางน้ำในท่อระบายน้ำขนาด 0.8 เมตร ความยาวรวม 120 เมตร ความจุ 60 ลูกบาศก์เมตร คิดความจุร้อยละ 70 ของความจุท่อระบายน้ำเท่ากับ 42 ลูกบาศก์เมตร และมีบ่อทรวางน้ำความจุ 40 ลูกบาศก์เมตร รวมความจุ 100 ลูกบาศก์เมตร (เพียงพอต่อปริมาณน้ำหลากส่วนเกิน 97.5 ลูกบาศก์เมตร) โดยจะติดตั้งเครื่องสูบน้ำจำนวน 2 เครื่อง (ใช้งานจริง 1 เครื่อง สำรอง 1 เครื่อง) แต่ละเครื่องมีอัตราการสูบ 3.4 ลูกบาศก์เมตร/นาที่ (0.057 ลูกบาศก์เมตร/วินาที) ซึ่งไม่เกินอัตราการระบายน้ำก่อนพัฒนาโครงการ (0.057 ลูกบาศก์เมตร/วินาที)	- โครงการจัดให้มีการทรวางน้ำไว้ในพื้นที่โครงการที่สามารถรองรับน้ำหลากได้ไม่น้อยกว่า 97.5 ลูกบาศก์เมตร ทั้งนี้ โครงการจัดให้มีระบบทรวางน้ำในท่อระบายน้ำขนาด 0.8 เมตร ความยาวรวม 120 เมตร ความจุ 60 ลูกบาศก์เมตร คิดความจุร้อยละ 70 ของความจุท่อระบายน้ำเท่ากับ 42 ลูกบาศก์เมตร และมีบ่อทรวางน้ำความจุ 40 ลูกบาศก์เมตร รวมความจุ 100 ลูกบาศก์เมตร (เพียงพอต่อปริมาณน้ำหลากส่วนเกิน 97.5 ลูกบาศก์เมตร) โดยติดตั้งเครื่องสูบน้ำจำนวน 2 เครื่อง (ใช้งานจริง 1 เครื่อง สำรอง 1 เครื่อง) แต่ละเครื่องมีอัตราการสูบ 3.4 ลูกบาศก์เมตร/นาที่ (0.057 ลูกบาศก์เมตร/วินาที) ซึ่งไม่เกินอัตราการระบายน้ำก่อนพัฒนาโครงการ (0.057 ลูกบาศก์เมตร/วินาที) (รูปที่ 2.32)	ไม่พบปัญหา

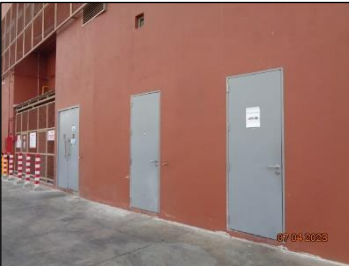
<p>รูปที่ 2.34 ห้องพักขยะมูลฝอย</p>

ผลกระทบสิ่งแวดล้อม	มาตรการป้องกันและแก้ไขผลกระทบสิ่งแวดล้อม	รายละเอียดการปฏิบัติจริง	ปัญหาและแนวทางแก้ไข	อ้างอิง
3. คุณค่าการใช้ประโยชน์ ของมนุษย์ 3.5 การจัดการ ขยะมูลฝอย (ต่อ)	<p>- โครงการจะจัดให้มีห้องพักมูลฝอยรวมตั้งอยู่ที่ชั้นใต้ดิน B1 แบ่งเป็น 4 ห้อง ได้แก่ ห้องพักมูลฝอยเปียก ห้องพักมูลฝอยทั่วไป ห้องพักมูลฝอยรีไซเคิล และห้องพักมูลฝอยอันตราย แยกกันอย่างชัดเจน ดังนี้</p> <p>1) ห้องพักมูลฝอยทั่วไป มีขนาดพื้นที่ 4.16 ตารางเมตร ความจุ 6.24 ลูกบาศก์เมตร (คิดที่ความสูงกองมูลฝอย 1.5 เมตร) สามารถรองรับมูลฝอยแห้ง ปริมาณ 0.153 ลูกบาศก์เมตร/วัน ได้อย่างเพียงพอ 41 เท่า</p> <p>2) ห้องพักมูลฝอยเปียก มีขนาดพื้นที่ 7.84 ตารางเมตร ความจุ 11.76 ลูกบาศก์เมตร (คิดที่ความสูงกองมูลฝอย 1.5 เมตร สามารถรองรับมูลฝอยย่อยสลายได้ปริมาณ 3.264 ลูกบาศก์เมตร/วัน ได้อย่างเพียงพอ 3.6 เท่า</p>	<p>- โครงการจัดให้มีห้องพักมูลฝอยรวมตั้งอยู่ที่ชั้น 1 แบ่งเป็น 4 ห้อง ได้แก่ ห้องพักมูลฝอยเปียก ห้องพักมูลฝอยทั่วไป ห้องพักมูลฝอยรีไซเคิล และห้องพักมูลฝอยอันตราย แยกกันอย่างชัดเจน (รูปที่ 2.34) พร้อมทั้งมีการบันทึกข้อมูลปริมาณมูลฝอยแต่ละชนิด และสรุปผลทุก 6 เดือน ซึ่งในช่วงเดือน ม.ค.-มิ.ย. 66 มีขยะมูลฝอยทั่วไปเกิดขึ้นจำนวน 2.4 ตัน มูลฝอยเปียก จำนวน 9.4 ตัน มูลฝอยรีไซเคิล จำนวน 1.13 ตัน และมีมูลฝอยอันตรายเกิดขึ้นปริมาณน้อยมาก จึงยังไม่มีกำจัด (ภาคผนวกที่ 14)</p>	<p>- ไม่พบปัญหา</p>

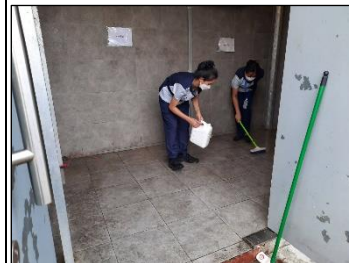
รูปที่ 2.35 การล้างทำความสะอาด ห้องพักมูลฝอย

ผลกระทบสิ่งแวดล้อม	มาตรการป้องกันและแก้ไขผลกระทบสิ่งแวดล้อม	รายละเอียดการปฏิบัติจริง	ปัญหาและแนวทางแก้ไข	อ้างอิง
3. คุณค่าการใช้ประโยชน์ ของมนุษย์ 3.5 การจัดการ ขยะมูลฝอย (ต่อ)	- กำหนดให้มีการล้างทำความสะอาดห้องพัก มูลฝอยรวมแต่ละห้องสัปดาห์ละ 1 ครั้ง โดยน้ำเสีย ที่เกิดจากการล้างพื้นห้องพักมูลฝอยรวมจะไหล เข้าสู่ระบบบำบัดน้ำเสียของอาคารโครงการ เพื่อบำบัดก่อนที่จะระบายออกสู่ภายนอกโครงการ ต่อไป	- โครงการกำหนดให้มีการล้างพื้นรวมถึงทำ ความสะอาดบริเวณห้องพักมูลฝอยรวม ทุกวันหลังจากมีการเก็บขนมูลฝอยไปกำจัด สำหรับน้ำเสียที่เกิดจากการล้างพื้นห้องพัก มูลฝอยรวมจะไหลเข้าสู่ระบบบำบัดน้ำเสีย ของอาคารโครงการ เพื่อบำบัดก่อนที่จะ ระบายออกสู่ภายนอกโครงการต่อไป (รูปที่ 2.35)	- ไม่พบปัญหา

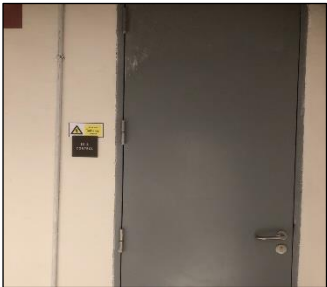
รูปที่ 2.40 ป้ายเตือนบริเวณ ห้องหม้อแปลงไฟฟ้า

ผลกระทบสิ่งแวดล้อม	มาตรการป้องกันและแก้ไขผลกระทบสิ่งแวดล้อม	รายละเอียดการปฏิบัติจริง	ปัญหาและแนวทางแก้ไข	อ้างอิง
3. คุณค่าการใช้ประโยชน์ ของมนุษย์ 3.6 ระบบไฟฟ้า (ต่อ)	- ติดป้ายเตือนแสดงข้อความ “อันตรายไฟฟ้าแรงสูง” และ “เฉพาะเจ้าหน้าที่ที่เกี่ยวข้องเท่านั้น” ให้เห็น ชัดเจนติดไว้ที่จุดติดตั้งหม้อแปลงไฟฟ้า	- โครงการมีการติดป้ายเตือนแสดงข้อความ “อันตรายไฟฟ้าแรงสูง” และ “เฉพาะ เจ้าหน้าที่ที่เกี่ยวข้องเท่านั้น” โดยติดตั้ง ให้เห็นชัดเจนที่จุดติดตั้งหม้อแปลงไฟฟ้า (รูปที่ 2.38)	- ไม่พบปัญหา

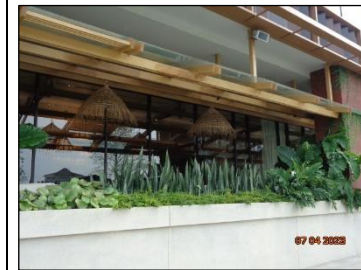
รูปที่ 2.53 พื้นที่สีเขียว บริเวณชั้น 1

- โครงการจัดให้มีพื้นที่สีเขียวบริเวณชั้นที่ 1 เพื่อช่วยลดความร้อนที่จะเข้ามาในอาคาร	- โครงการจัดให้มีพื้นที่สีเขียวบริเวณชั้น 1 เพื่อช่วยลดความร้อนที่จะเข้ามาในอาคาร (รูปที่ 2.53)	- ไม่พบปัญหา

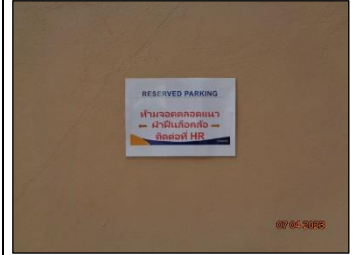
รูปที่ 2.58 ป้ายห้ามจอดรถบริเวณทางเข้า-ออกจากพื้นที่โครงการและตลอดแนวถนนส่วนบุคคล

ผลกระทบสิ่งแวดล้อม	มาตรการป้องกันและแก้ไขผลกระทบสิ่งแวดล้อม	รายละเอียดการปฏิบัติจริง	ปัญหาและแนวทางแก้ไข	อ้างอิง
3. คุณค่าการใช้ประโยชน์ ของมนุษย์ 3.10 การจราจร	- ห้ามจอดรถยนต์บริเวณทางเข้า-ออกจากพื้นที่โครงการและตลอดแนวถนนส่วนบุคคลเพื่อให้เกิดความคล่องตัวในการเดินรถยนต์และไม่กีดขวางทางการจราจรของรถยนต์ที่จะเข้า-ออกจากพื้นที่โครงการ	- โครงการได้ติดป้ายห้ามจอดรถยนต์บริเวณทางเข้า-ออกจากพื้นที่โครงการและตลอดแนวถนนส่วนบุคคลเพื่อให้เกิดความคล่องตัวในการเดินรถยนต์และไม่กีดขวางทางการจราจรของรถยนต์ที่จะเข้า-ออกจากพื้นที่โครงการ (รูปที่ 2.58)	- ไม่พบปัญหา

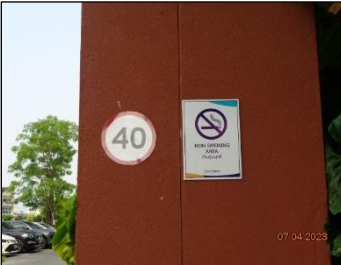
รูปที่ 2.3 ป้ายจำกัดความเร็วรถไม่เกิน 40 กม./ชม.

รูปที่ 2.4 เจ้าหน้าที่คอยทำความสะอาดถนนภายในโครงการ
	- ควบคุมความเร็วของรถภายในโครงการ เช่น บ้าย จำกัดความเร็ว เพื่อไม่ให้เกิดการฟุ้งกระจายของฝุ่นบนผิวถนน	- โครงการมีการควบคุมความเร็วของรถภายในโครงการ โดยจัดให้มีป้ายจำกัดความเร็วของรถไม่เกิน 40 กม./ชม. เพื่อไม่ให้เกิดการฟุ้งกระจายของฝุ่นบนผิวถนน (รูปที่ 2.3)	- ไม่พบปัญหา

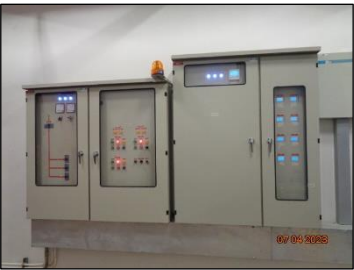
<p>รูปที่ 2.16 มิเตอร์ไฟฟ้า สำหรับระบบบำบัดน้ำเสีย</p>

ผลกระทบสิ่งแวดล้อม	มาตรการป้องกันและแก้ไขผลกระทบสิ่งแวดล้อม	รายละเอียดการปฏิบัติจริง	ปัญหาและแนวทางแก้ไข	อ้างอิง
<p>4. คุณค่าคุณภาพชีวิต</p> <p>4.3 สุขภาพ (ต่อ)</p> <p>1) ด้านสุขภาพกาย (ต่อ)</p> <p>- โรคผิวหนัง</p>	<p>- โครงการจะจัดให้มีระบบมิเตอร์ไฟฟ้าสำหรับระบบบำบัดน้ำเสียของโครงการโดยเฉพาะ แยกจากระบบไฟฟ้าอื่นๆ เพื่อให้สามารถติดตามตรวจสอบการใช้งานของระบบบำบัดน้ำเสียได้ และให้เกิดความมั่นใจว่าโครงการจะเดินระบบบำบัดน้ำเสีย ตลอดระยะเวลาที่เปิดดำเนินการ โครงการ</p>	<p>- โครงการมีการติดตั้งระบบมิเตอร์ไฟฟ้าสำหรับระบบบำบัดน้ำเสีย โดยแยกจากระบบไฟฟ้าอื่นๆ เพื่อให้สามารถติดตามตรวจสอบการใช้งานของระบบบำบัดน้ำเสียได้ และให้เกิดความมั่นใจว่าโครงการจะเดินระบบบำบัดน้ำเสียตลอดระยะเวลาที่เปิดดำเนินการ (รูปที่ 2.16)</p>	<p>- ไม่พบปัญหา</p>

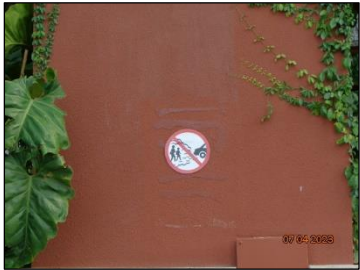
ผลกระทบสิ่งแวดล้อม	มาตรการป้องกันและแก้ไขผลกระทบสิ่งแวดล้อม	รายละเอียดการปฏิบัติจริง	ปัญหาและแนวทางแก้ไข	อ้างอิง
<p>4. คุณค่าคุณภาพชีวิต</p> <p>4.3 สุขภาพ (ต่อ)</p> <p>1) ด้านสุขภาพกาย (ต่อ)</p> <p>- ระบบการได้ยิน</p>	<p>- ติดตั้งป้ายห้ามแรงเครื่องยนต์ไว้บริเวณที่จอดรถและทางวิ่งภายในโครงการให้เห็นได้อย่างชัดเจน</p>	<p>- โครงการได้ติดตั้งป้ายห้ามแรงเครื่องยนต์ไว้บริเวณที่จอดรถและทางวิ่งภายในโครงการให้เห็นได้อย่างชัดเจน (รูปที่ 2.8)</p>	<p>- ไม่พบปัญหา</p>

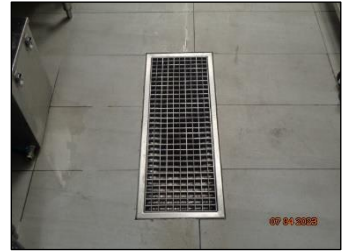
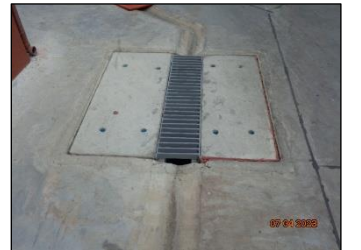
<p>รูปที่ 2.62 ตะแกรงครอบรูระบายน้ำ</p>

ผลกระทบสิ่งแวดล้อม	มาตรการป้องกันและแก้ไขผลกระทบสิ่งแวดล้อม	รายละเอียดการปฏิบัติจริง	ปัญหาและแนวทางแก้ไข	อ้างอิง
4. คุณค่าคุณภาพชีวิต 4.3 สุขภาพ (ต่อ) 1) ด้านสุขภาพกาย (ต่อ) - โรคที่มีสัตว์เป็นพาหะนำโรค	- ทำความสะอาดห้องน้ำทิ้งไม่ให้มีเศษอาหารค้างหรืออุดตัน	- โครงการมีการทำความสะอาดห้องน้ำทิ้งทุกครั้งหลังการใช้งาน เพื่อไม่ให้มีเศษอาหารค้างหรืออุดตัน	- ไม่พบปัญหา	-
	- ใช้ตะแกรงครอบตามรูท่อระบายน้ำทั้งภายในและภายนอกอาคาร	- โครงการจัดให้มีตะแกรงครอบตามรูท่อระบายน้ำทั้งภายในและภายนอกอาคาร (รูปที่ 2.62)	- ไม่พบปัญหา

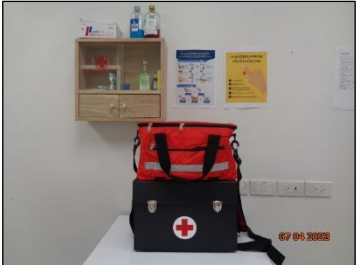
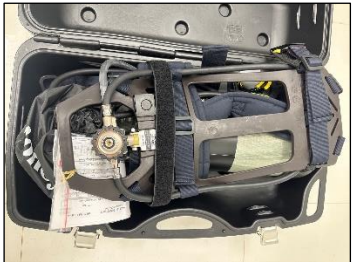
<p>รูปที่ 2.67 อุปกรณ์ปฐมพยาบาลเบื้องต้น</p>

ผลกระทบสิ่งแวดล้อม	มาตรการป้องกันและแก้ไขผลกระทบสิ่งแวดล้อม	รายละเอียดการปฏิบัติจริง	ปัญหาและแนวทางแก้ไข	อ้างอิง
<p>4. คุณค่าคุณภาพชีวิต</p> <p>4.4 สุขภาพ (ต่อ)</p> <p>1) ด้านสุขภาพกาย (ต่อ)</p> <p>- อุบัติเหตุ</p>	<p>- จัดเตรียมหน่วยพยาบาลและรถพยาบาลไว้เพื่อช่วยเหลือเบื้องต้นแก่ผู้ประสบภัย และนำผู้ที่ได้รับบาดเจ็บส่งโรงพยาบาลต่อไป</p>	<p>- โครงการได้จัดเตรียมอุปกรณ์ปฐมพยาบาลเบื้องต้นไว้ เพื่อช่วยเหลือเบื้องต้นก่อนนำส่งผู้ที่ได้รับบาดเจ็บส่งโรงพยาบาล อย่างไรก็ตามหากเกิดกรณีฉุกเฉิน โครงการได้ประสานงานกับโรงพยาบาล ป.แพทย์ 1 ซึ่งอยู่ใกล้เคียงโครงการไว้เรียบร้อยแล้ว (รูปที่ 2.67)</p>	<p>- ไม่พบปัญหา</p>
