รายงานผลการปฏิบัติตามมาตรการป้องกันและแก้ไขผลกระทบสิ่งแวดล้อม
และมาตรการติดตามตรวจสอบคุณภาพสิ่งแวดล้อม
โครงการโรงแรมสตาร์ 2 (ระยะดำเนินการ)
(เดิมชื่อ โรงแรมสตาร์และพลาซ่า)
ตั้งอยู่ที่ศูนย์การค้าระยอง เทศบาลนครระยอง อำเภอเมืองระยอง จังหวัดระยอง
บริษัท ระยองสตาร์ จำกัด
เลขที่ 109 ซอยศูนย์การค้าสาย 4 ถนนสุขุมวิท ตำบลท่าประดู่
อำเภอเมืองระยอง จังหวัดระยอง 21000
เดือนมกราคม – มิถุนายน 2566

1. ชื่อโครงการ โรงแรมสตาร์ 2

ชื่อเดิมโครงการ โรงแรมสตาร์และพลาซ่า
2. สถานที่ตั้ง ศูนย์การค้าระยอง เทศบาลนครระยอง อำเภอเมืองระยอง จังหวัดระยอง
3. ชื่อเจ้าของโครงการ บริษัท ระยองสตาร์ จำกัด
4. สถานที่ติดต่อ เลขที่ 109 ซอยศูนย์การค้า สาย 4 ถนนสุขุมวิท ตำบลท่าประดู่ อำเภอเมืองระยอง จังหวัดระยอง
 โทรศัพท์ : 09 2778 3113 โทรสาร : -
 e-mail : sompong444@hotmail.com
5. จัดทำโดย บริษัท เอ็นไวรอนเมนต์ รีเสิร์ช แอนด์ เทคโนโลยี จำกัด
6. โครงการได้รับความเห็นชอบในรายงานการวิเคราะห์ผลกระทบสิ่งแวดล้อม เมื่อ
 วันที่ 23 เมษายน 2545
7. โครงการได้นำเสนอรายงานผลการปฏิบัติตามมาตรการฯ ครึ่งสุดท้าย เมื่อ
 วันที่ 31 มกราคม 2566
8. รายละเอียดโครงการ แสดงตั้งรายละเอียดโครงการในบทที่ 2

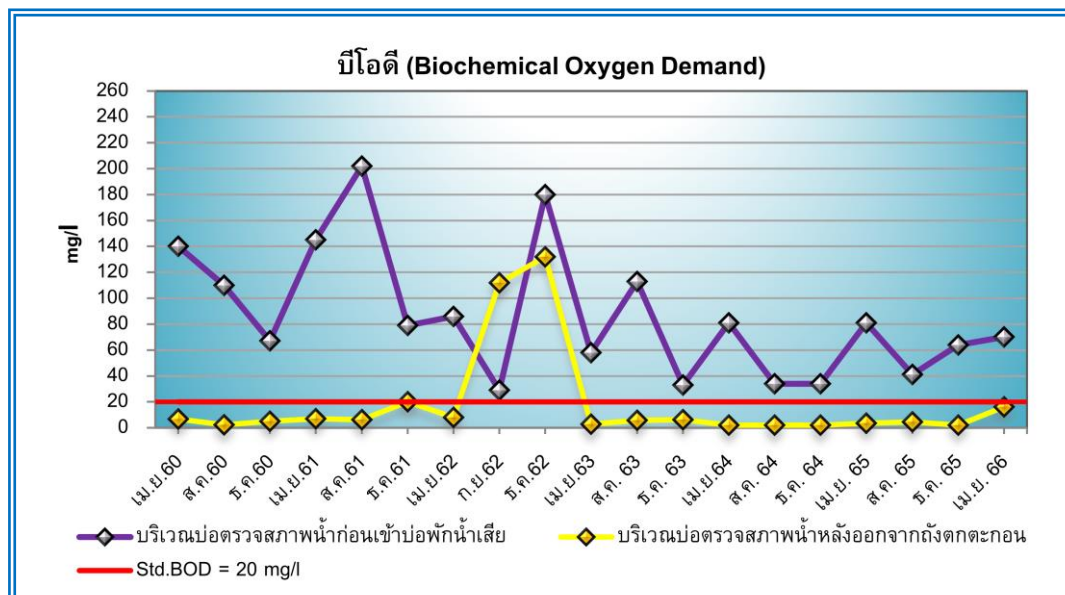
รูปที่ 4.3-2 กราฟเปรียบเทียบผลการวิเคราะห์ค่าความสกปรกในรูปบีโอดี (Biochemical Oxygen Demand)
โครงการโรงแรมสตาร์ 2 (ระยะดำเนินการ)
ระหว่างเดือนเมษายน 2560 – เมษายน 2566

เมื่อเปรียบเทียบผลการตรวจวิเคราะห์คุณภาพน้ำทิ้ง ตั้งแต่เดือนเมษายน 2560 – เดือนมิถุนายน 2566 แสดงดังตารางที่ 4.3-2 และรูปที่ 4.3-1 ถึงรูปที่ 4.3-6 พบว่า น้ำทิ้งจากบ่อตรวจสอบสภาพน้ำหลังออกจากถังตกตะกอนของโครงการมีค่าเปลี่ยนแปลงไม่คงที่ ซึ่งทางโครงการมีการตรวจสอบหาสาเหตุ และปรับปรุงแก้ไขอยู่เสมอเพื่อลดค่าความสกปรกของน้ำทิ้งให้อยู่ในเกณฑ์มาตรฐานกำหนด
