รายงานผลการปฏิบัติตามมาตรการป้องกันและแก้ไขผลกระทบสิ่งแวดล้อม
และมาตรการติดตามตรวจสอบผลกระทบสิ่งแวดล้อม
โครงการก่อสร้างอาคารสำนักงาน และอาคารที่จอดรถ (ระยะดำเนินการ)
ของบริษัท โอสดสกา จำกัด (มหาชน)
ตั้งอยู่เลขที่ 348 ถนนรามคำแหง แขวงหัวหมาก เขตบางกะปิ กรุงเทพมหานคร 10240
เดือนมกราคม – มิถุนายน 2566

**รายงานผลการปฏิบัติตามมาตรการป้องกันและแก้ไขผลกระทบสิ่งแวดล้อม
และมาตรการติดตามตรวจสอบผลกระทบสิ่งแวดล้อม
โครงการด้านอาคาร การจัดสรรที่ดิน และบริการชุมชน**

1. ชื่อโครงการ โครงการก่อสร้างอาคารสำนักงาน และอาคารที่จอดรถ

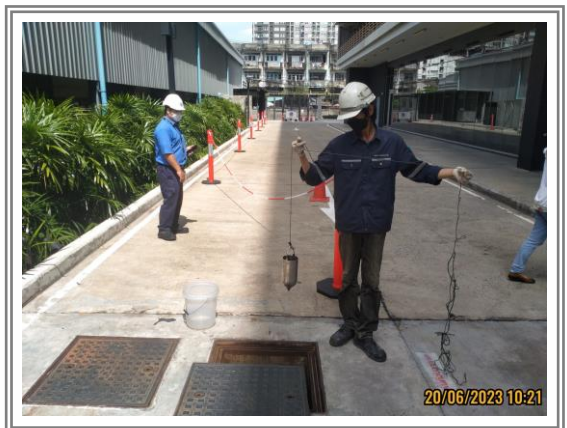
เดือนพฤษภาคม

รูปที่ 4.2-24 รูปแสดงการเก็บตัวอย่างเพื่อตรวจวิเคราะห์คุณภาพน้ำทิ้ง
บริเวณหลังผ่านการบำบัดน้ำเสียประจำอาคารที่จอดรถพร้อมสำนักงาน
ระหว่างเดือนมกราคม-มิถุนายน 2566
