รายงานผลการปฏิบัติตามมาตรการป้องกันและแก้ไขผลกระทบสิ่งแวดล้อม
และมาตรการติดตามตรวจสอบผลกระทบสิ่งแวดล้อม
โครงการโรงแรมฮ็อปปินน์ แฉ่งวัฒนะ (ระยะดำเนินการ)
ตั้งอยู่เลขที่ 1/79 หมู่ 4 ถนนแฉ่งวัฒนะ - ปากเกร็ด 23 ตำบลคลองเกลือ
อำเภอปากเกร็ด จังหวัดนนทบุรี
ของบริษัท เอร่าวัน ฮ็อปปินน์ จำกัด
เลขที่ 2 ถนนสุขุมวิท แขวงคลองเตย เขตคลองเตย กรุงเทพมหานคร 10110
เดือนมกราคม - มิถุนายน 2566

รายงานผลการปฏิบัติตามมาตรการป้องกันและแก้ไขผลกระทบสิ่งแวดล้อม
และมาตรการติดตามตรวจสอบผลกระทบสิ่งแวดล้อม

1. ชื่อโครงการ โรงแรมฮ็อปปินน์ จังหวัดฉะเชิงเทรา

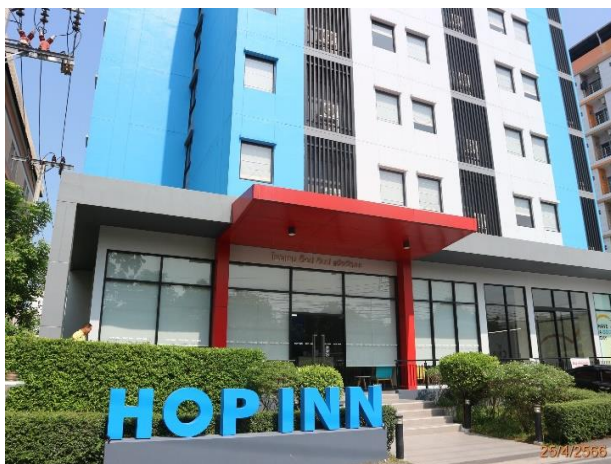
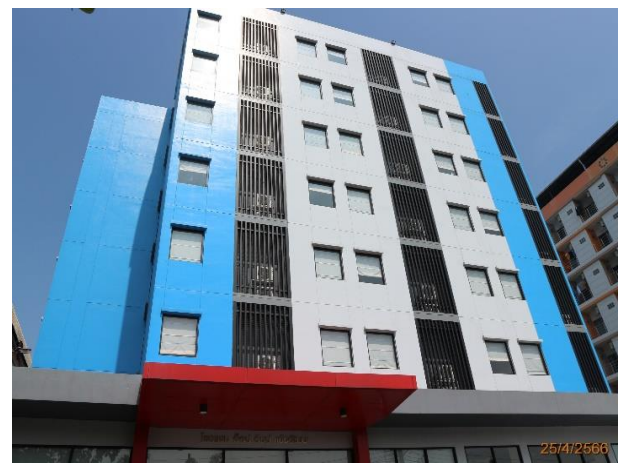
รูปที่ 2.1-1 สภาพปัจจุบันของโครงการ

โครงการโรงแรมฮ็อปปินน์ แจ้งวัฒนะ ตั้งอยู่เลขที่ 1/79 หมู่ที่ 4 ถนนแจ้งวัฒนะ – ปากเกร็ด 23 ตำบลคลองเกลือ อำเภอปากเกร็ด จังหวัดนนทบุรี เนื้อที่พัฒนาโครงการรวม 1 ไร่ 0 งาน 11.5 ตารางวา หรือเทียบเท่า 1,646 ตารางเมตร ประกอบด้วย แปลงที่ดินรวม 2 โฉนด สภาพพื้นที่โครงการปัจจุบัน แสดงดังรูปที่ 2.1-1 และแสดงอาณาเขตติดต่อโครงการในทิศทางต่างๆ ดังนี้

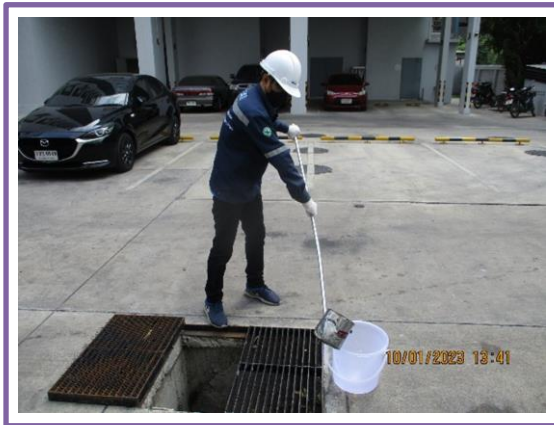
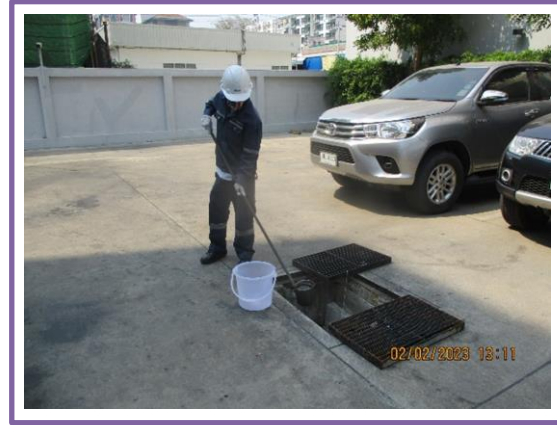
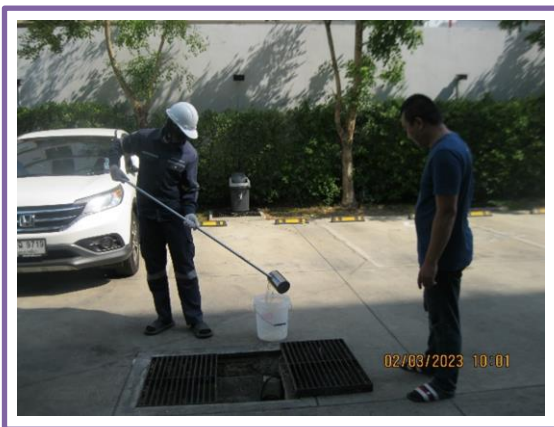
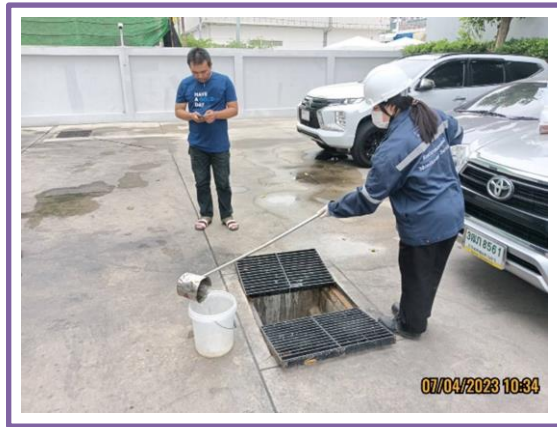
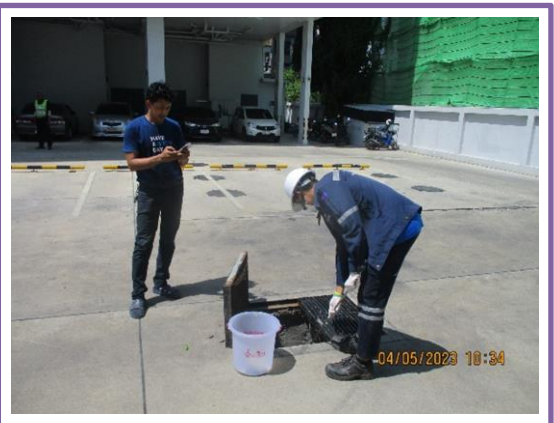
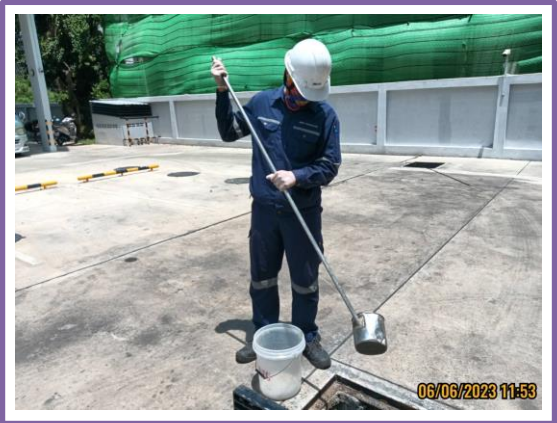
รูปที่ 4.3-20 รูปแสดงการเก็บตัวอย่างเพื่อตรวจวิเคราะห์คุณภาพน้ำทั้ง
น้ำเสียหลังการบำบัดด้วยระบบบำบัดน้ำเสีย
ระหว่างเดือนมกราคม – มิถุนายน 2566
