รายงานผลการปฏิบัติตาม  
มาตรการป้องกันและแก้ไขผลกระทบสิ่งแวดล้อม  
และมาตรการติดตามตรวจสอบคุณภาพสิ่งแวดล้อม  
ระยะดำเนินการ

โรงแรมพูลแมน ภูเก็ต พันทวา บีช รีสอร์ท  
เจ้าของ : บริษัท พันทวาบีช พร็อพเพอร์ตี้ส์ จำกัด

ประจำเดือนมกราคม – มิถุนายน พ.ศ. 2566

บริษัท เซาธเทิร์น แล็บ แอนด์ เอ็นจิเนียริง จำกัด

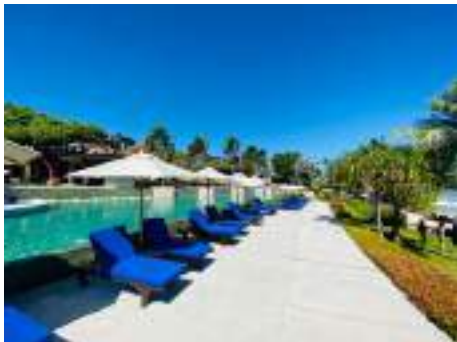
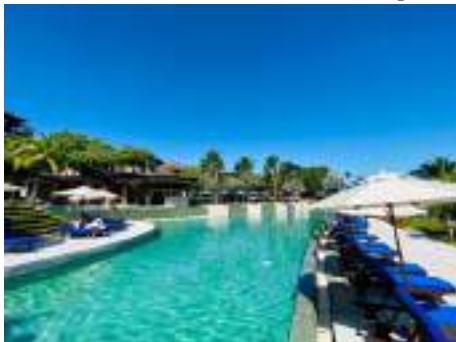
| องค์ประกอบทางสิ่งแวดล้อม / ผลกระทบต่อสิ่งแวดล้อม | มาตรการป้องกันและแก้ไขผลกระทบสิ่งแวดล้อม | การปฏิบัติตามมาตรการป้องกันและแก้ไขผลกระทบสิ่งแวดล้อม | ปัญหา อุปสรรคและข้อเสนอแนะ |
|---|---|---|---|
| | <ul style="list-style-type: none"> <li>จัดทำบ่อหน่วงน้ำคอนกรีต ขนาด 500 ลบ.ม. รับน้ำจากคุระบายน้ำ เพื่อชะลอการไหลบ่าของน้ำลงสู่ทะเล</li> </ul> | <ul style="list-style-type: none"> <li>ปฏิบัติตามมาตรการ โครงการมีบ่อหน่วงน้ำของโครงการขนาด 500 ลบ.ม. ซึ่งอยู่บริเวณสระว่ายน้ำ เพื่อรวบรวมน้ำฝนที่เกิดขึ้นในโครงการ ก่อนปล่อยออกสู่ทะเล</li> </ul> | <ul style="list-style-type: none"> <li>ไม่มีปัญหาและอุปสรรค</li> </ul> |

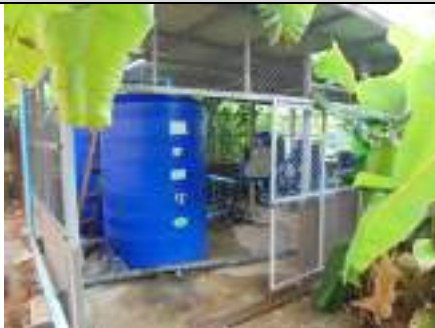
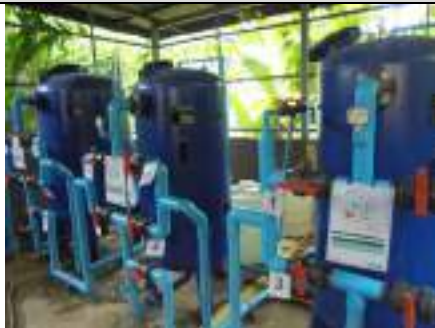
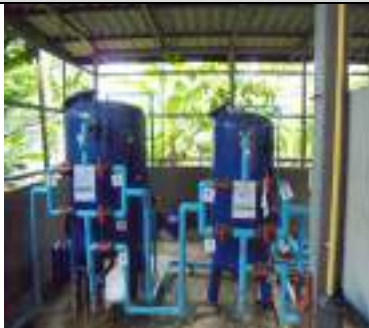
| องค์ประกอบทางสิ่งแวดล้อม / ผลกระทบต่อสิ่งแวดล้อม | มาตรการป้องกันและแก้ไขผลกระทบสิ่งแวดล้อม | การปฏิบัติตามมาตรการป้องกันและแก้ไขผลกระทบสิ่งแวดล้อม | ปัญหา อุปสรรคและข้อเสนอแนะ |
|---|---|---|---|
| | <ul style="list-style-type: none"> <li>- สำรองน้ำใช้โครงการตามที่ได้ออกแบบไว้ โดยมีถึงสำรองน้ำใต้ดิน 4 ถัง รวมความจุทั้งสิ้น 590 ลบ.ม.</li> </ul> | <ul style="list-style-type: none"> <li>- ปฏิบัติตามมาตรการ โครงการมีถังเก็บน้ำใต้ดินจำนวน 4 ถัง ซึ่งมีขนาด 260, 60, 190 และ 80 ลบ.ม. ตามลำดับ</li> </ul> | <ul style="list-style-type: none"> <li>- ไม่มีปัญหาและอุปสรรค</li> </ul> |

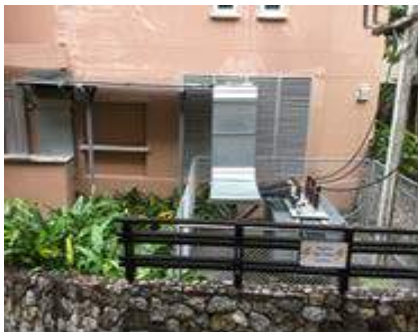
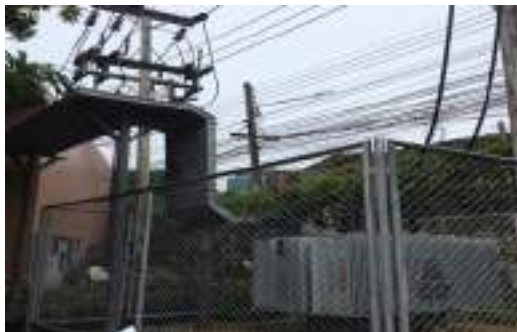
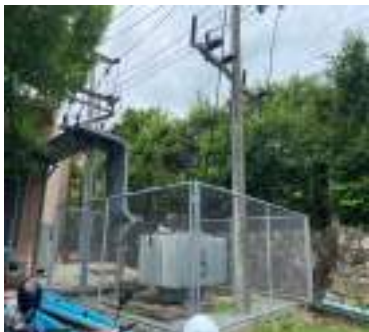
| องค์ประกอบทางสิ่งแวดล้อม / ผลกระทบต่อสิ่งแวดล้อม | มาตรการป้องกันและแก้ไขผลกระทบสิ่งแวดล้อม | การปฏิบัติตามมาตรการป้องกันและแก้ไขผลกระทบสิ่งแวดล้อม | ปัญหา อุปสรรคและข้อเสนอแนะ |
|---|---|---|---|
| 3.2 การใช้ไฟฟ้า | <ul style="list-style-type: none"> <li>- จัดให้มีและติดตั้งระบบไฟฟ้าตามที่เสนอในรายละเอียดโครงการทุกประการ</li> </ul> | <ul style="list-style-type: none"> <li>- ปฏิบัติตามมาตรการ โครงการมีการติดตั้งระบบไฟฟ้าของโครงการตามที่ระบุไว้ในรายงาน</li> </ul> | <ul style="list-style-type: none"> <li>- ไม่มีปัญหาและอุปสรรค</li> </ul> |

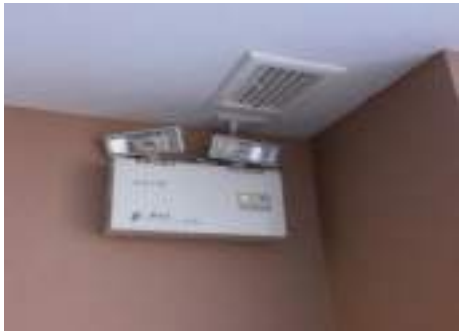
| องค์ประกอบทางสิ่งแวดล้อม / ผลกระทบต่อสิ่งแวดล้อม | มาตรการป้องกันและแก้ไขผลกระทบสิ่งแวดล้อม | การปฏิบัติตามมาตรการป้องกันและแก้ไขผลกระทบสิ่งแวดล้อม | ปัญหา อุปสรรคและข้อเสนอแนะ |
|---|---|---|---|
| | <ul style="list-style-type: none"> <li>- ตรวจสอบดูแลอุปกรณ์เครื่องไฟฟ้าสำรองและสายไฟฟ้าให้อยู่ในสภาพดีอยู่เสมอตามคู่มือของผู้ผลิต</li> </ul> | <ul style="list-style-type: none"> <li>- ปฏิบัติตามมาตรการ ทางโครงการมีเจ้าหน้าที่ฝ่ายวิศวกรรมเป็นผู้ดูแล อุปกรณ์ต่างๆ ให้มีสภาพดีอยู่เสมอ</li> </ul> | <ul style="list-style-type: none"> <li>- ไม่มีปัญหาและอุปสรรค</li> </ul> |

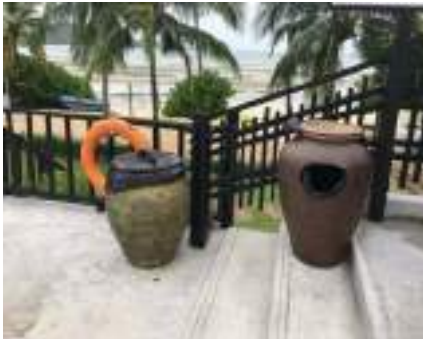
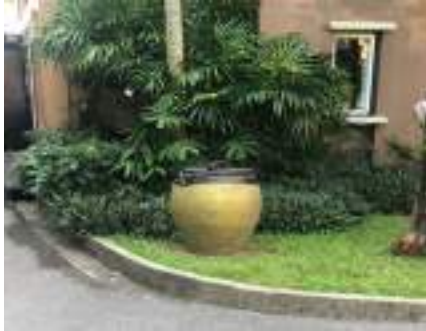
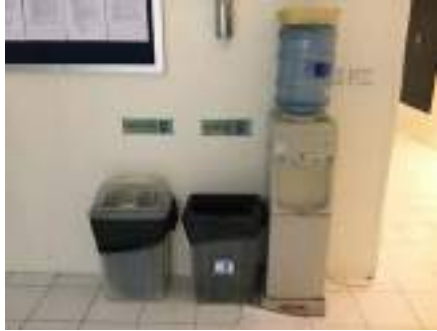
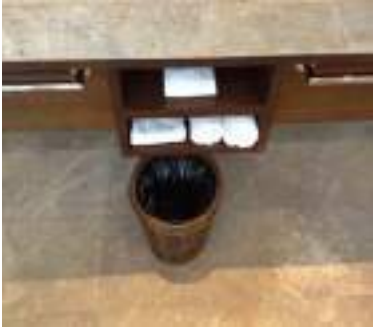
| องค์ประกอบทางสิ่งแวดล้อม / ผลกระทบต่อสิ่งแวดล้อม | มาตรการป้องกันและแก้ไขผลกระทบสิ่งแวดล้อม | การปฏิบัติตามมาตรการป้องกันและแก้ไขผลกระทบสิ่งแวดล้อม | ปัญหา อุปสรรคและข้อเสนอแนะ |
|---|---|---|---|
| <b>3.3 การจัดการขยะ</b><br><br> | <ul style="list-style-type: none"> <li>- จัดให้มีถังขยะเปียกและแห้งขนาดต่างๆไว้ในห้องพัก ห้องครัว ร้านอาหาร สำนักงาน</li> </ul> | <ul style="list-style-type: none"> <li>- ปฏิบัติตามมาตรการ โครงการจัดให้มีถังขยะในห้องพัก ห้องครัว ร้านอาหารและสำนักงาน ซึ่งแบ่งเป็นถังขยะเปียกและถังขยะแห้ง</li> </ul> | <ul style="list-style-type: none"> <li>- ไม่มีปัญหาและอุปสรรค</li> </ul> |

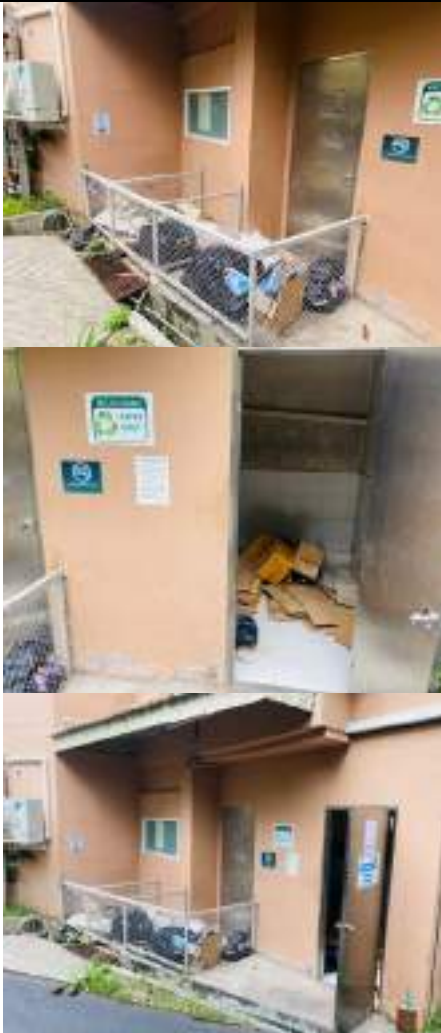
| องค์ประกอบทางสิ่งแวดล้อม / ผลกระทบต่อสิ่งแวดล้อม | มาตรการป้องกันและแก้ไขผลกระทบสิ่งแวดล้อม | การปฏิบัติตามมาตรการป้องกันและแก้ไขผลกระทบสิ่งแวดล้อม | ปัญหา อุปสรรคและข้อเสนอแนะ |
|---|---|---|---|
| | <ul style="list-style-type: none"> <li>- จัดให้มีพนักงานเก็บขนและคัดแยกขยะจากถังขยะในแต่ละชั้นไปเก็บรวบรวมไว้ยังที่พักขยะรวมทุกวัน</li> </ul> | <ul style="list-style-type: none"> <li>- ปฏิบัติตามมาตรการ แม่บ้านเป็นผู้คัดแยกขยะจากถังขยะในแต่ละชั้นและเก็บรวบรวมไว้ที่ห้องพักขยะรวมของโครงการ</li> </ul> | <ul style="list-style-type: none"> <li>- ไม่มีปัญหาและอุปสรรค</li> </ul> |

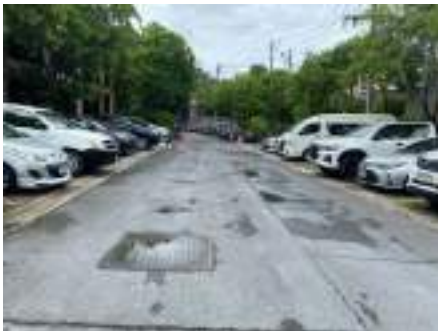
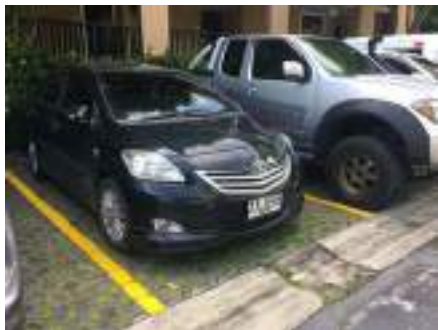
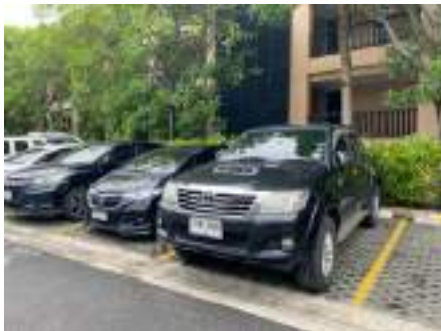
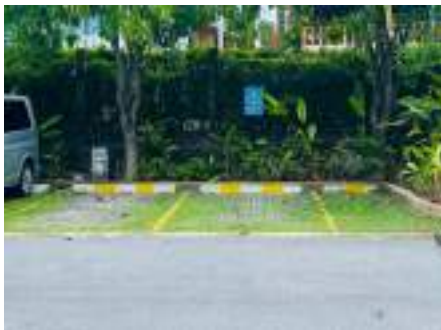
| องค์ประกอบทางสิ่งแวดล้อม / ผลกระทบต่อสิ่งแวดล้อม | มาตรการป้องกันและแก้ไขผลกระทบสิ่งแวดล้อม | การปฏิบัติตามมาตรการป้องกันและแก้ไขผลกระทบสิ่งแวดล้อม | ปัญหา อุปสรรคและข้อเสนอแนะ |
|---|---|---|---|
| | <ul style="list-style-type: none"> <li>- จัดให้มีเส้นแบ่งช่องจราจรอย่างชัดเจน เพื่อความเป็นระเบียบเรียบร้อยของโครงการ</li> </ul> | <p>รายงานกำหนด</p> <ul style="list-style-type: none"> <li>- ปฏิบัติตามมาตรการ บริเวณลานจอดรถมีเส้นแบ่งช่องจราจรอย่างชัดเจน</li> </ul> | <p>รายงาน ถูกปรับเปลี่ยนเป็นพื้นที่สำหรับพักขยะสวน และ พื้นที่ ลาน จอด รถจักรยานยนต์</p> <ul style="list-style-type: none"> <li>- ไม่มีปัญหาและอุปสรรค</li> </ul> |

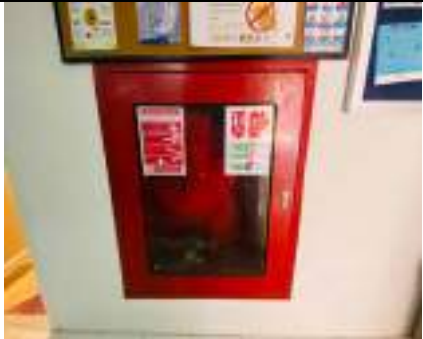
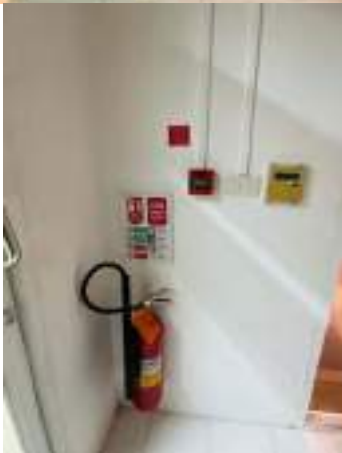
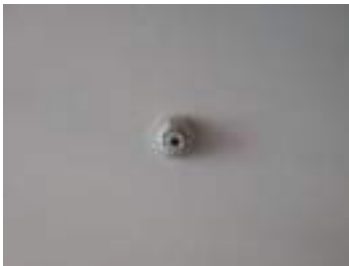
| องค์ประกอบทางสิ่งแวดล้อม / ผลกระทบต่อสิ่งแวดล้อม | มาตรการป้องกันและแก้ไขผลกระทบสิ่งแวดล้อม | การปฏิบัติตามมาตรการป้องกันและแก้ไขผลกระทบสิ่งแวดล้อม | ปัญหา อุปสรรคและข้อเสนอแนะ |
|---|---|---|---|
| <br> | (2) เครื่องตรวจจับควันติดตั้งบริเวณ ห้องพักแรมทุกห้อง ห้องประชุม ห้อง Banquet, Coffee Shop, ร้านค้า, สำนักงาน, ภัตตาคาร, Staff Locker, ห้อง Locker ชาย<br>- หญิง และที่จำเป็น | - ปฏิบัติตามมาตรการ<br> | - ไม่มีปัญหาและอุปสรรค |

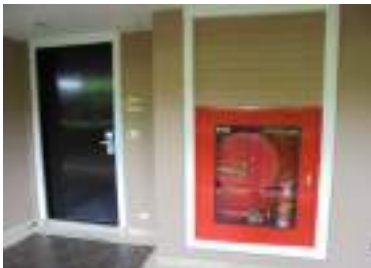
| องค์ประกอบทางสิ่งแวดล้อม / ผลกระทบต่อสิ่งแวดล้อม | มาตรการป้องกันและแก้ไขผลกระทบสิ่งแวดล้อม | การปฏิบัติตามมาตรการป้องกันและแก้ไขผลกระทบสิ่งแวดล้อม | ปัญหา อุปสรรคและข้อเสนอแนะ |
|---|---|---|---|
| | (4) ตู้หัวฉีดดับเพลิง หัวต่อขนาด Dai 21/2 นิ้ว สายฉีดขนาด Dai 11/2 นิ้ว และหัวรับน้ำดับเพลิง Dai 21/2 นิ้ว ติดตั้งไว้ทุกชั้น ทุกอาคาร บริเวณหน้าห้อง Room Service บันไดทางขึ้น – ลง อาคาร | - ปฏิบัติตามมาตรการ<br> | - ไม่มีปัญหาและอุปสรรค |

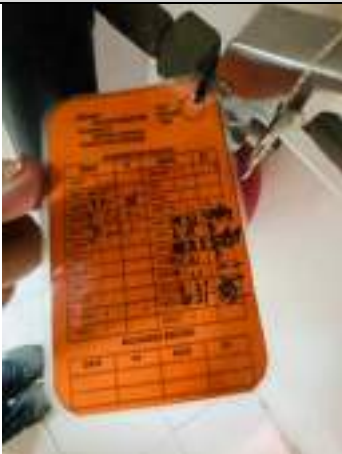
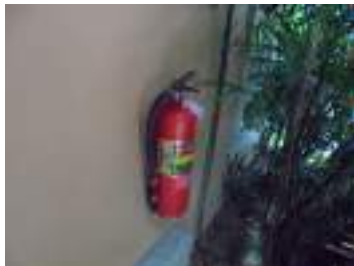
| องค์ประกอบทางสิ่งแวดล้อม / ผลกระทบต่อสิ่งแวดล้อม | มาตรการป้องกันและแก้ไขผลกระทบสิ่งแวดล้อม | การปฏิบัติตามมาตรการป้องกันและแก้ไขผลกระทบสิ่งแวดล้อม | ปัญหา อุปสรรคและข้อเสนอแนะ |
|---|---|---|---|
| | (5) เครื่องดับเพลิงแบบมือถือ ขนาดความจุ 1 กิโลกรัม ติดตั้งบริเวณทางเข้า – ออกบันไดหนีไฟ โถงบันไดหลักและในตู้ FCH ทุกตู้ทุกอาคาร | <p>- ปฏิบัติตามมาตรการ</p> | - ไม่มีปัญหาและอุปสรรค |

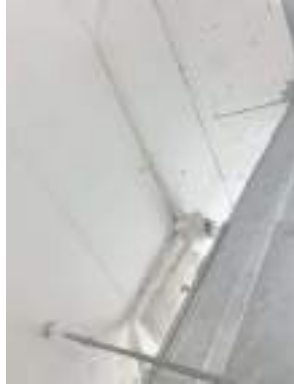
- เมื่อทำการทดสอบอุปกรณ์พบว่าไม่มีการแจ้งเตือนเพลิงไหม้สไลด์ตำแหน่งคิอบริเวณห้องไฟฟ้า (010120) ของอาคาร A & B ชั้นที่ 1 แต่แจ้งตำแหน่งมายังตู้ควบคุมเป็นของอุปกรณ์ห้อง Pantry P1/2 (010121) แนะนำให้กำหนด Address อุปกรณ์ให้ตรงตามตำแหน่งที่โปรแกรมไว้ตู้ควบคุมเพื่อป้องกันการแจ้งเตือนผิดพลาด

ทดสอบอุปกรณ์ที่ห้องไฟฟ้า

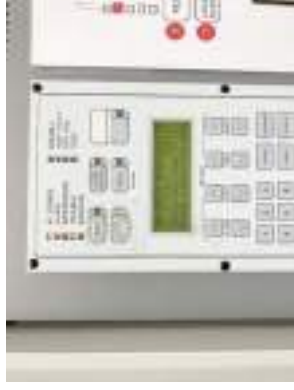
แจ้งเหตุเป็นตำแหน่งของ Pantry P1/2

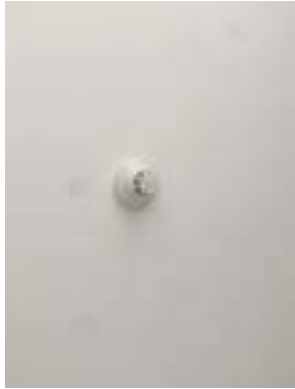
- เมื่อทำการทดสอบอุปกรณ์ภายในห้องพัก 1115 (010122) มีการแจ้งชื่อเป็นอุปกรณ์ตำแหน่ง FCP แทนที่จะเป็นตำแหน่งของห้องพัก 1115 และอุปกรณ์ในห้อง FCP (010104) ไม่มีอุปกรณ์ติดตั้ง และฐานอุปกรณ์ชำรุด แนะนำให้กำหนด Address อุปกรณ์ให้ตรงตามตำแหน่งที่โปรแกรมไว้เพื่อความถูกต้องก่อนการแจ้งเหตุผิดพลาด

ทดสอบอุปกรณ์ที่ห้องพัก 1115

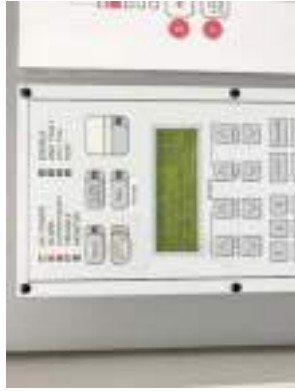
แจ้งเหตุเป็นตำแหน่งของ FCP

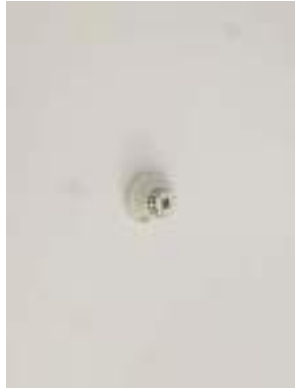
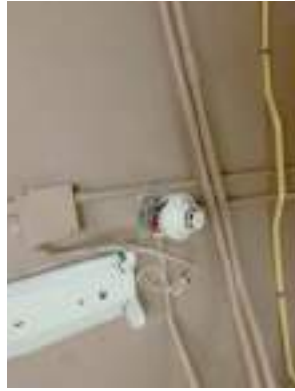
- อุปกรณ์ภายในอาคารจากการทดสอบอุปกรณ์แต่ละจุดพบว่าไม่มีอุปกรณ์ชำรุดหลายตัวทั้งชำรุดที่ตัวอุปกรณ์และฐานของอุปกรณ์แนะนำให้เปลี่ยนอุปกรณ์ใหม่รายละเอียดตามตารางที่แนบมาด้วย

ตัวอย่างอุปกรณ์ชำรุด

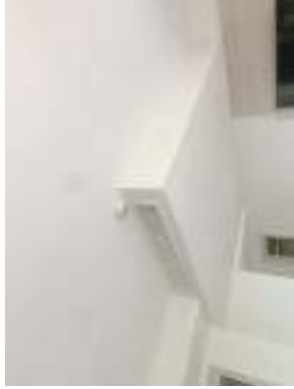
- เมื่อทำการตรวจสอบอุปกรณ์ภายในอาคารพบว่ามีการติดตั้งอุปกรณ์ไม่เหมาะสมควรจะย้ายตำแหน่งติดตั้งใหม่เพื่อให้อุปกรณ์ทำงานได้อย่างเต็มประสิทธิภาพ

ตำแหน่งอุปกรณ์ที่ควรย้ายตำแหน่งห้อง 1308

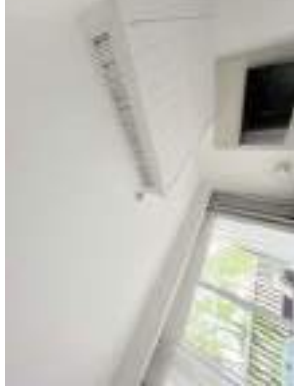
ตำแหน่งอุปกรณ์ที่ควรย้ายตำแหน่งห้อง 1309

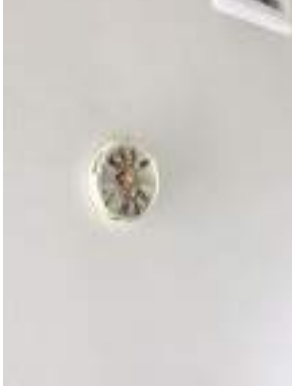
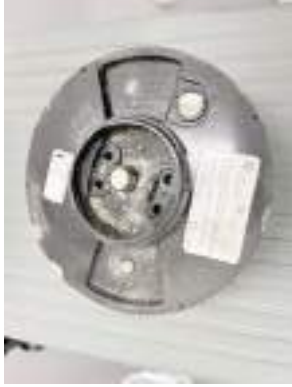
- เมื่อทำการตรวจสอบอุปกรณ์ใน Zone DZ#BB11 (020203) พบว่าสายสัญญาณจ่ายไฟมาไม่เต็มเนื่องจากสายไฟขึ้นที่เกลียว จึงทำให้อุปกรณ์ไม่ทั้ง Zone ไม่สามารถทำงานได้ และในบริเวณ Zone นี้ในห้อง Housekeeping ควรเพิ่มอุปกรณ์ติดตั้งอีก 3 ตัวเพื่อให้ครอบคลุมการทำงานได้ทุกจุด

สายขึ้นที่เกลียวทำให้การจ่ายไฟไม่ถึงจึงจะทำให้อุปกรณ์ทำงานไม่ได้

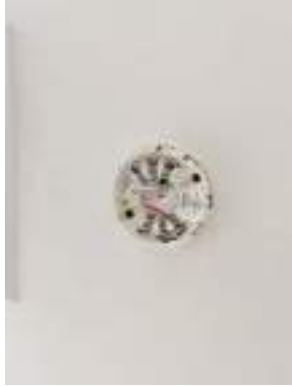
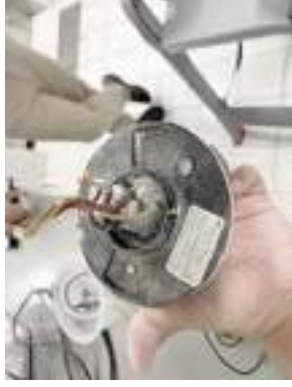
- เมื่อทำการตรวจสอบอุปกรณ์ใน Zone DZ#BB12 (020204) พบว่าอุปกรณ์บริเวณทางเดินหน้าห้องเก็บผักไม่ทำงาน สายสัญญาณและตัวต้านทานขึ้นที่เกลียวเป็นจำนวนมากทำให้ไม่สามารถจ่ายไฟไปยังอุปกรณ์ตัวอื่นภายในบริเวณนั้นได้จึงทำให้อุปกรณ์ทั้งบริเวณไม่ทำงาน

สายขึ้นที่เกลียวทำให้การจ่ายไฟไม่ถึงที่จะทำให้อุปกรณ์ทำงานไม่ได้

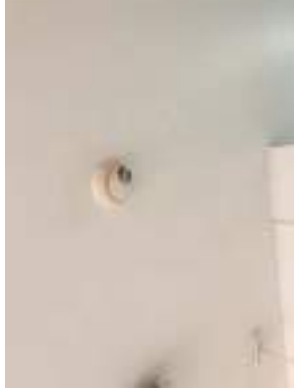
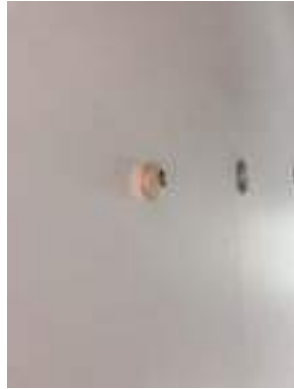
- เมื่อทำการตรวจสอบอุปกรณ์บริเวณทางเดินของอาคาร BOH ชั้น 1 Zone DZ#B17 (020211) อุปกรณ์ตั้งแต่หน้าห้อง LP ไปจนถึงหน้าห้องช่างเมื่อทำการทดสอบอุปกรณ์ทำงานปกติแต่ไม่มีการแจ้งมายังผู้ควบคุม (FCP) ทำให้ไม่สามารถทราบได้ว่าอุปกรณ์มีการแจ้งเหตุมาจริงหรือไม่

อุปกรณ์ทำงานแต่ไม่แจ้งเหตุเพลิงไหม้มายังผู้ควบคุม

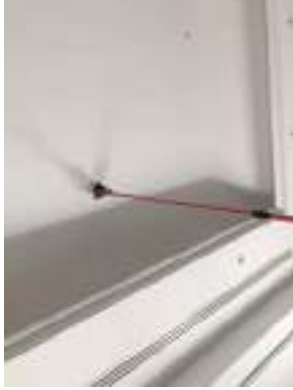
อุปกรณ์ในห้องประชุมศรีตรงไม่ทำงาน

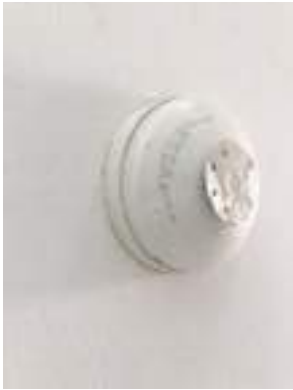
อุปกรณ์บริเวณ Canteen ฐานอุปกรณ์มีปัญหา

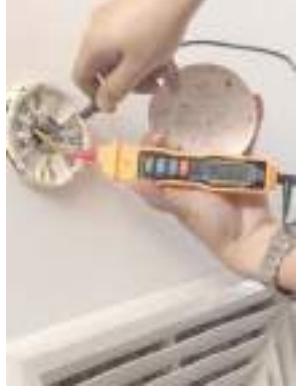
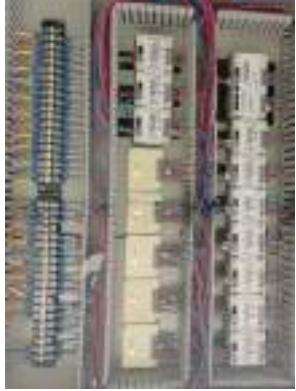
- เมื่อทำการทดสอบอุปกรณ์บริเวณโซน DZ#S11 (020236) อุปกรณ์ทั้งโซนไม่ทำงานไม่มีไฟฉายเนื่องจากอุปกรณ์ Module มีปัญหา

อุปกรณ์ Module มีปัญหา

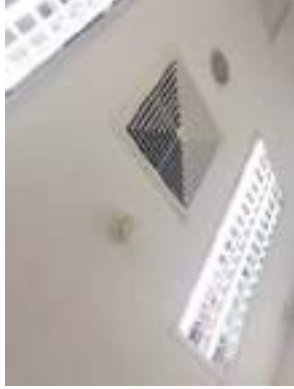
- เมื่อทำการทดสอบอุปกรณ์ในบริเวณ DZ#S21 (020237) อุปกรณ์ในโซนทำงานได้ปกติ ทั้งหมดแต่มีอุปกรณ์บางจุดที่แนะนำให้ควรย้ายตำแหน่งติดตั้งใหม่เนื่องจากตอนนี้อุปกรณ์ติดตั้งอยู่ในตำแหน่งที่ไม่เหมาะสม

Director of Finance ใกล้ช่องแอร์เกินไป

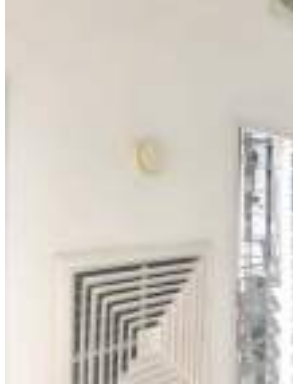
Reservation – 2 ใกล้ช่องแอร์เกินไป

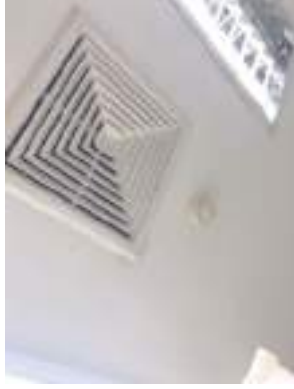
Reservation – 1 ใกล้ช่องแอร์เกินไป

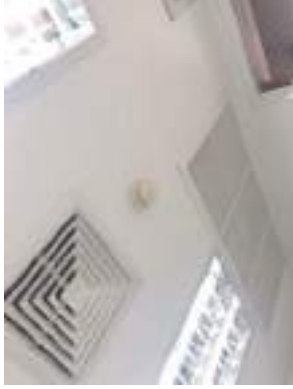
ฝ่ายขายและการตลาด – 2 ใกล้ช่องแอร์เกินไป

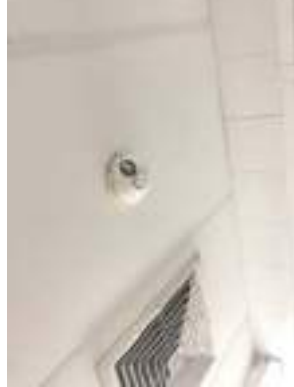
อุปกรณ์ชำรุดบริเวณทางเข้าครัว

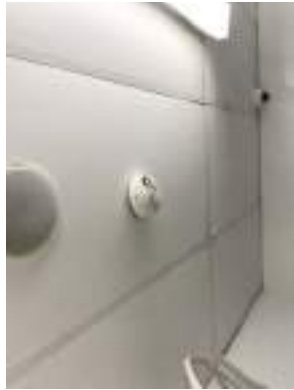
อุปกรณ์ชำรุดบริเวณที่ล้างจาน

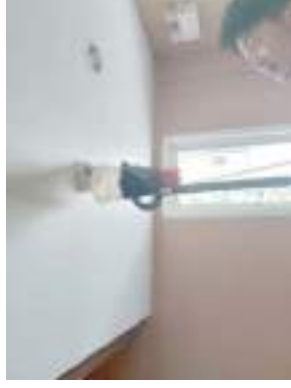
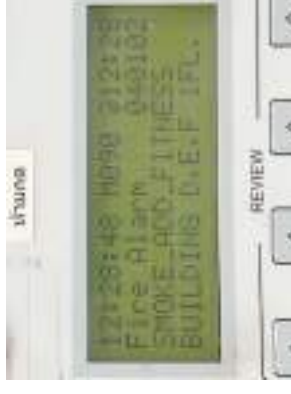
- เข้าไปตรวจสอบอุปกรณ์ในอาคารพบว่าตู้ควบคุม (FCP) ถูกปิดไว้ยั้งทำการเปิดตู้ควบคุม (FCP) เพื่อให้ระบบแจ้งเหตุเพลิงไหม้ของอาคารทำงานได้ตามปกติ
- หลังจากเปิดตู้ควบคุม (FCP) อุปกรณ์ส่วนใหญ่สามารถทำงานได้ตามปกติและมีการเชื่อมต่อข้อมูลเข้ากับตู้ควบคุม (FCP) ของอาคาร BoH ได้
- เมื่อทำการทดสอบอุปกรณ์บริเวณบันไดชั้นที่ 1 เมื่อทำการทดสอบแจ้งตำแหน่งเป็น Fitness แทนที่จะเป็นบริเวณบันไดเหมือนบริเวณอื่นๆแนะนำให้ไปโปรแกรมชื่ออุปกรณ์ใหม่ให้ตรงตามตำแหน่ง

ตำแหน่งที่ตั้งอยู่บริเวณบันไดแต่แจ้งเป็นตำแหน่ง Fitness

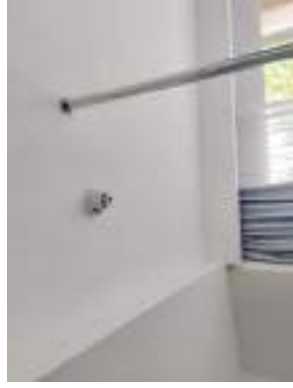
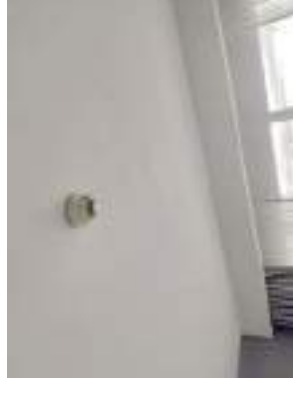
- มีอุปกรณ์หลายจุดที่ทดสอบอุปกรณ์แล้วทำงานปกติแต่อุปกรณ์ชำรุดแนะนำให้ไปโปรแกรมอุปกรณ์แล้วเปลี่ยนใหม่เพื่อป้องกันการเกิดการแจ้งเหตุเพลิงไหม้ที่ผิดพลาดได้โดยสามารถได้โนเอกสารที่แนบมาข้างต้น

อุปกรณ์ชำรุด

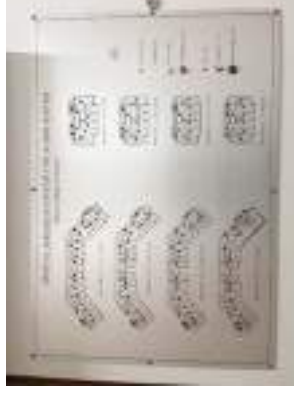
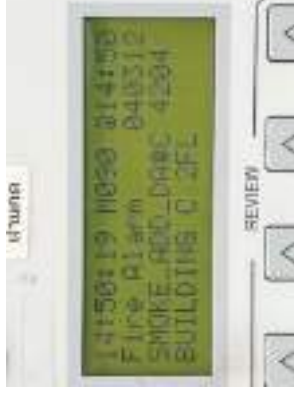
- เมื่อทำการทดสอบอุปกรณ์บริเวณอาคาร C ชั้น 2 พบว่าไม่มีการแจ้งเตือนมายัง Graphic Annunciator ของชั้น 2 ทำให้ไม่สามารถทราบตำแหน่งเวลาแจ้งเหตุเพลิงไหม้ได้ และบริเวณอาคาร C ชั้น 3 มีการแจ้งเตือนผ่าน Graphic Annunciator ผิดตำแหน่งโดยตำแหน่งแจ้งเหตุที่ห้อง Pantry แต่แจ้งเหตุเป็นห้อง 4306 แทน

อุปกรณ์แจ้งเหตุเพลิงไหม้แต่ขึ้น Graphic Annunciator

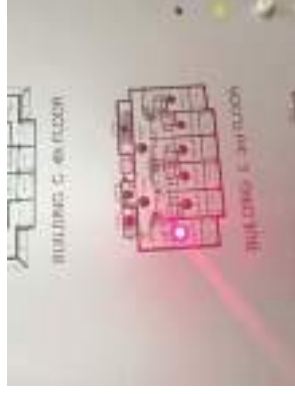
เกิดเหตุเพลิงไหม้ที่ห้อง Pantry แต่มีการแจ้งเตือน Graphic Annunciator ที่ห้อง 4306 แทน
