ตารางที่ 2.2 แบบรายงานผลการปฏิบัติตามมาตรการติดตามตรวจสอบผลกระทบสิ่งแวดล้อมของโครงการ สเปซ คอนโดมิเนียม

รายงานผลการปฏิบัติตามมาตรการป้องกันและแก้ไขผลกระทบสิ่งแวดล้อมและมาตรการติดตามตรวจสอบคุณภาพสิ่งแวดล้อม  
โครงการ สปช คอนโดมิเนียม  
ระยะดำเนินการ ระหว่างเดือน มกราคม – มิถุนายน 2566

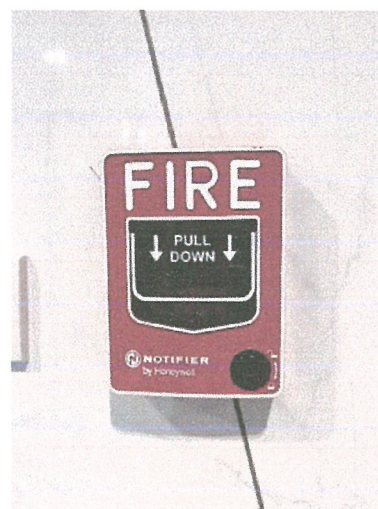
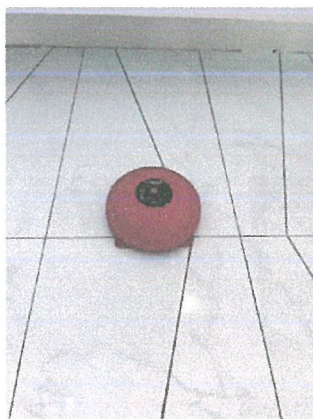
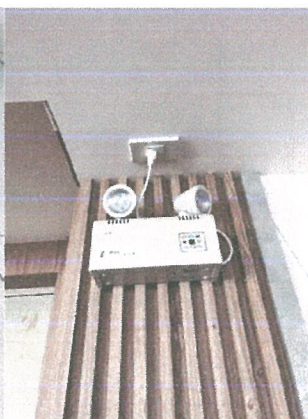
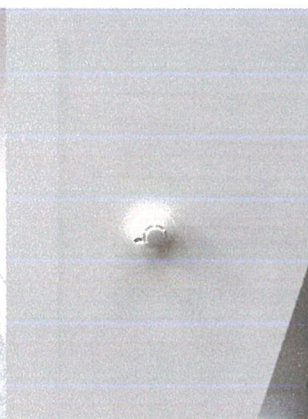
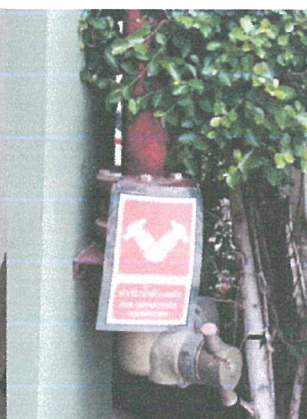
รูปภาพที่ 2.34 อุปกรณ์ป้องกันและแจ้งเตือนอัคคีภัย

อุปกรณ์แจ้งเตือนเพลิงไหม้แบบมือดึง

กริ่งสัญญาณเตือนภัย

ไฟฉุกเฉิน

อุปกรณ์ตรวจจับควัน

หัวรับน้ำดับเพลิง

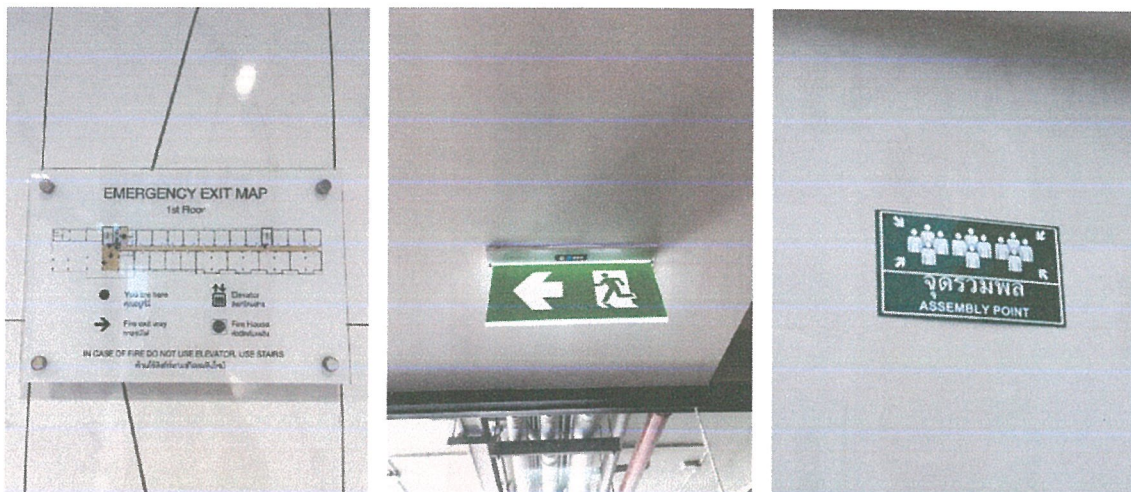
รูปภาพที่ 2.36 ป้ายแสดงเส้นทางอพยพหนีภัย

ผังแสดงเส้นทางหนีภัย

ป้ายทางออกฉุกเฉิน

จุดรวมพล
