**RAJTHANEE HOSPITAL**  
โรงพยาบาลราชธานี

## รายงานผลการปฏิบัติตามมาตรการป้องกันและแก้ไขผลกระทบสิ่งแวดล้อม และมาตรการติดตามตรวจสอบผลกระทบสิ่งแวดล้อม (ระยะก่อสร้าง)

ระหว่างเดือนมกราคม - มิถุนายน พ.ศ.2566

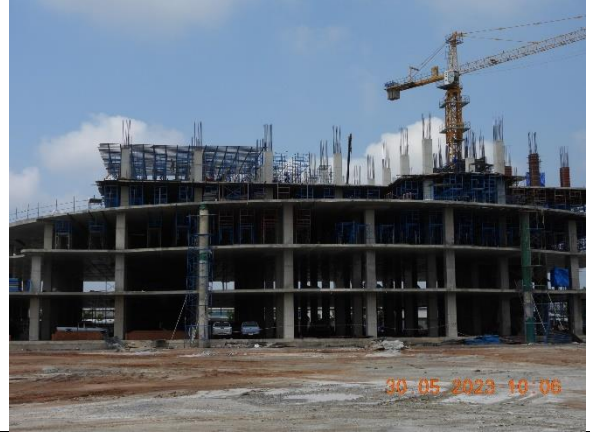
รูปที่ 2-7 การดำเนินงานที่ผ่านมา

การขึ้นโครงสร้างอาคาร (ชั้น 5 ณ วันที่สำรวจ)

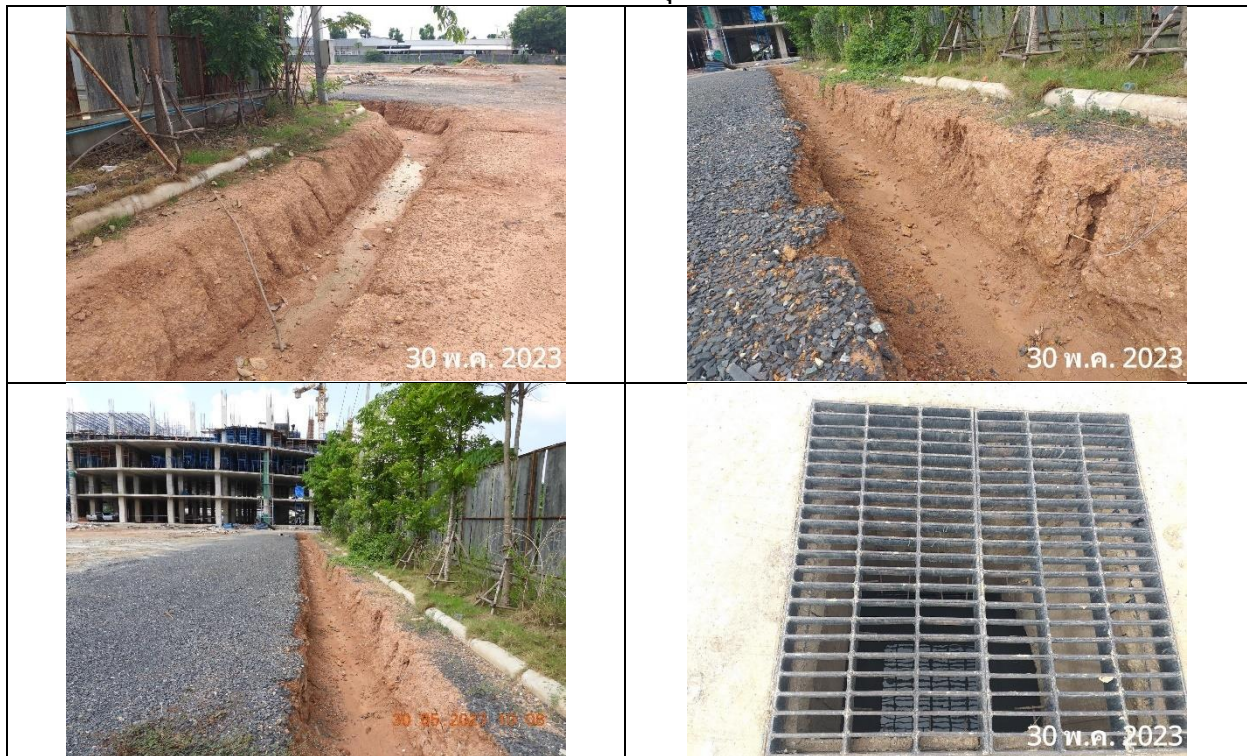
รูปที่ 2-11 รังดิน(ร่องระบายน้ำ) และบ่อดักตะกอนดิน

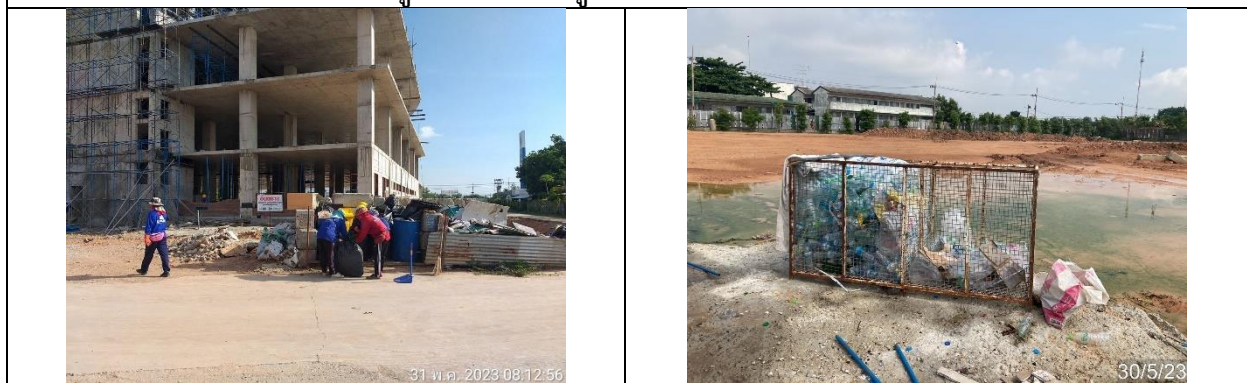
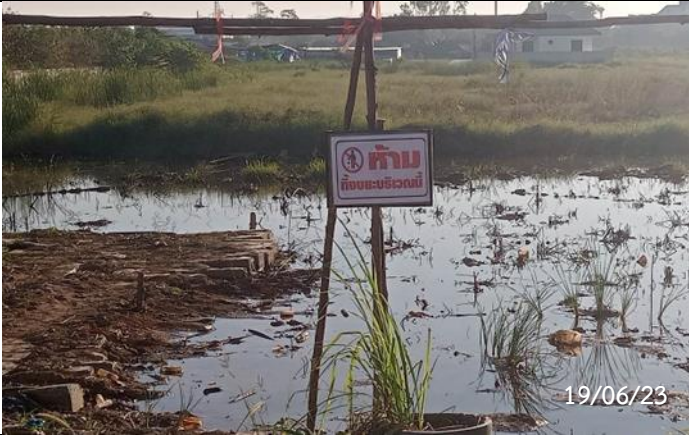
ถังรองรับมูลฝอย

การแยกขยะรีไซเคิล

ป้ายห้ามทิ้งขยะ	
รูปที่ 2-13 การจัดการมูลฝอย

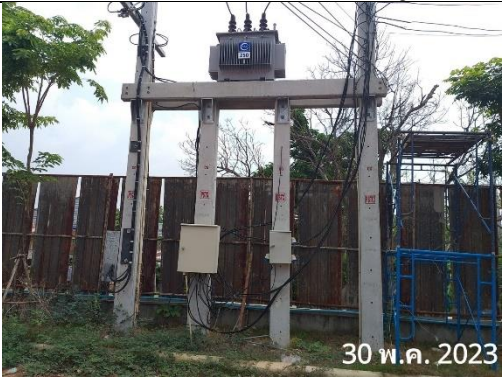
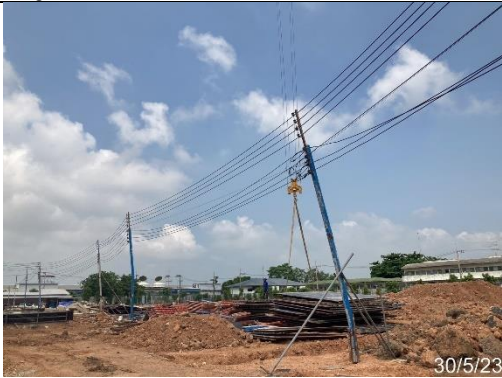
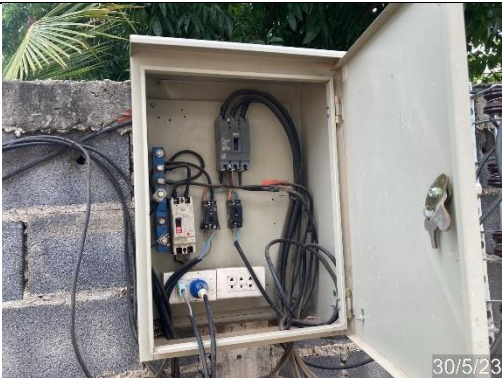
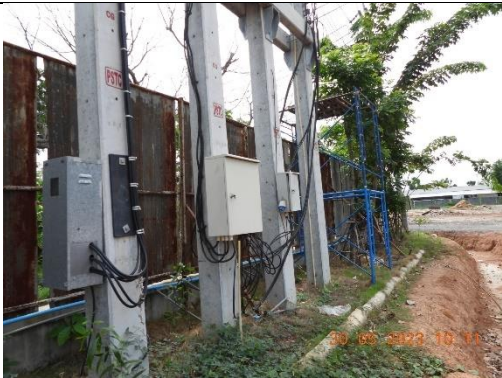
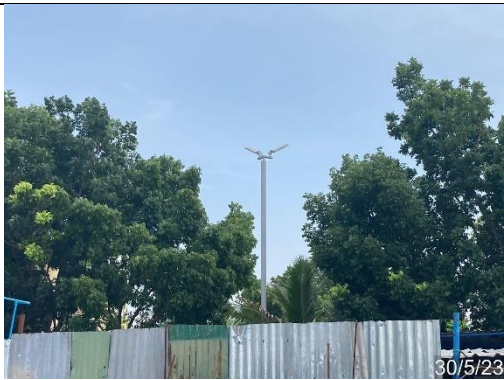
ป้ายรณรงค์การประหยัดไฟ	
รูปที่ 2-14 ระบบไฟฟ้า

หม้อแปลงไฟฟ้า	สายไฟ

ตู้จ่ายไฟฟ้า

อุปกรณ์ไฟส่องสว่าง

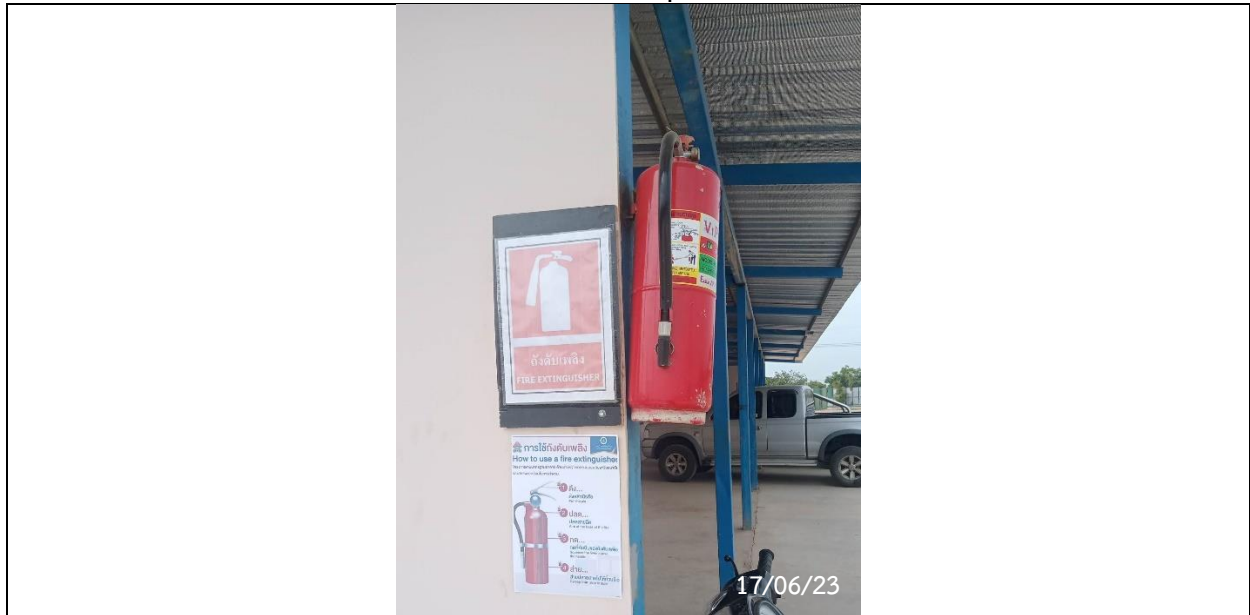
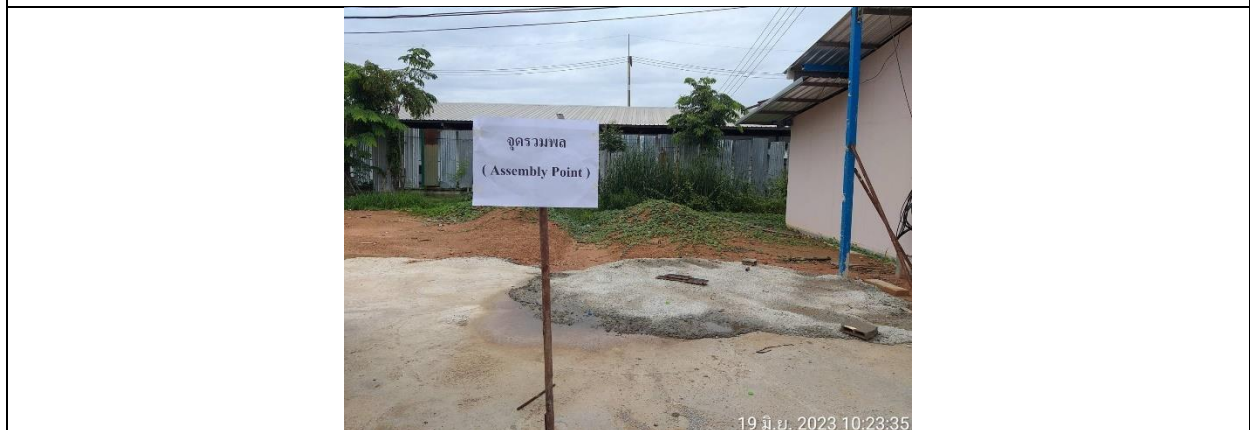
รูปที่ 2-15 การป้องกันอัคคีภัย

การติดตั้งถังดับเพลิง บริเวณพื้นที่ก่อสร้าง

การติดตั้งถังดับเพลิง บริเวณพื้นที่ก่อสร้าง (ต่อ)

จุดรวมพล

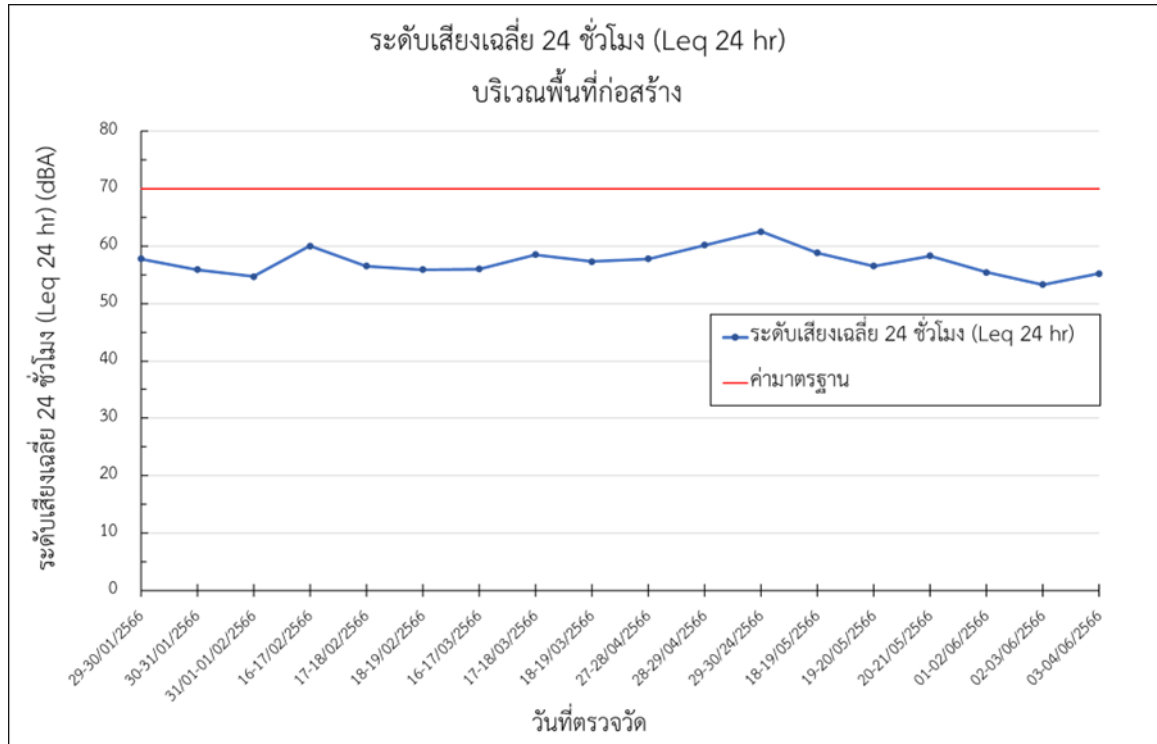
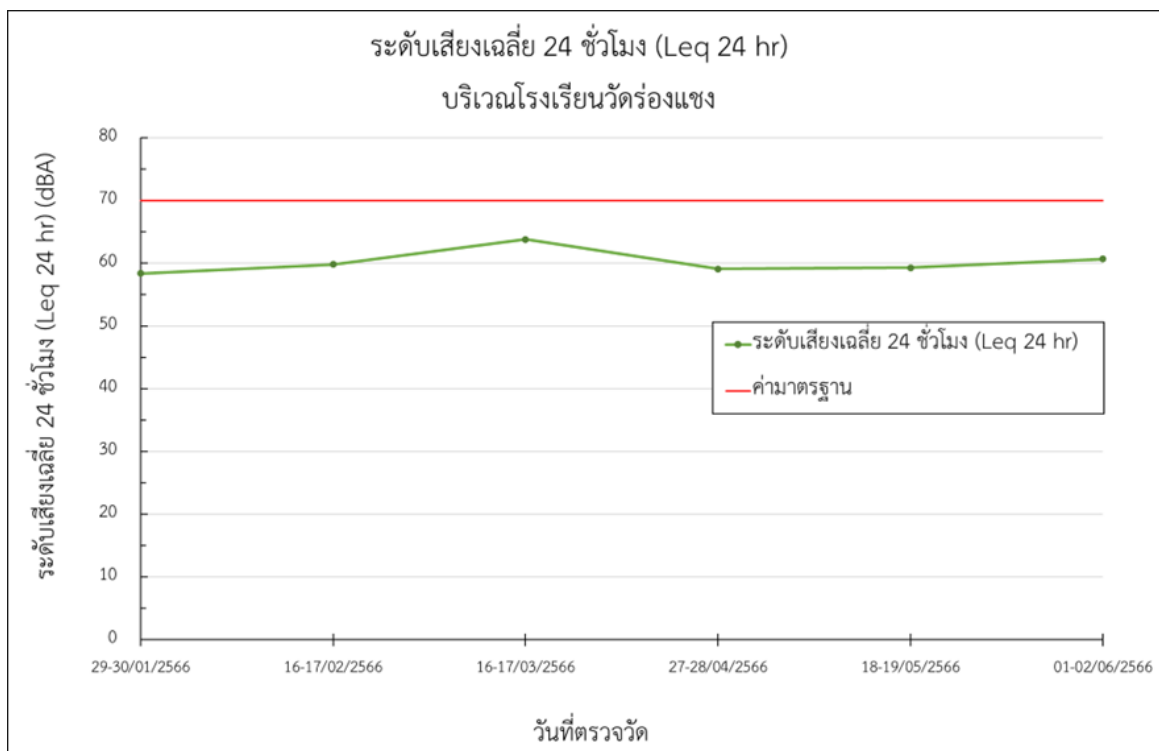
รูปที่ 3.3-3 กราฟผลการตรวจวัดระดับเสียงเฉลี่ย 24 ชั่วโมง (Leq 24 hr)

(1) **ระดับเสียงเฉลี่ย 24 ชั่วโมง (Leq 24 hr)** บริเวณพื้นที่ก่อสร้างมีค่าอยู่ในช่วง 53.3 - 62.5 เดซิเบล (เอ) และบริเวณโรงเรียนวัดร่องแซง มีค่าอยู่ในช่วง 58.4 - 63.8 เดซิเบล (เอ) ซึ่งผลการตรวจวัดทั้ง 2 บริเวณมีค่าอยู่ในเกณฑ์มาตรฐาน เมื่อเปรียบเทียบกับค่ามาตรฐานระดับเสียงในชุมชนตามประกาศคณะกรรมการสิ่งแวดล้อมแห่งชาติ ฉบับที่ 15 พ.ศ.2540 ซึ่งกำหนดให้ระดับเสียงเฉลี่ย 24 ชม. (Leq 24 ชม.) ไม่เกิน 70 เดซิเบล(เอ)

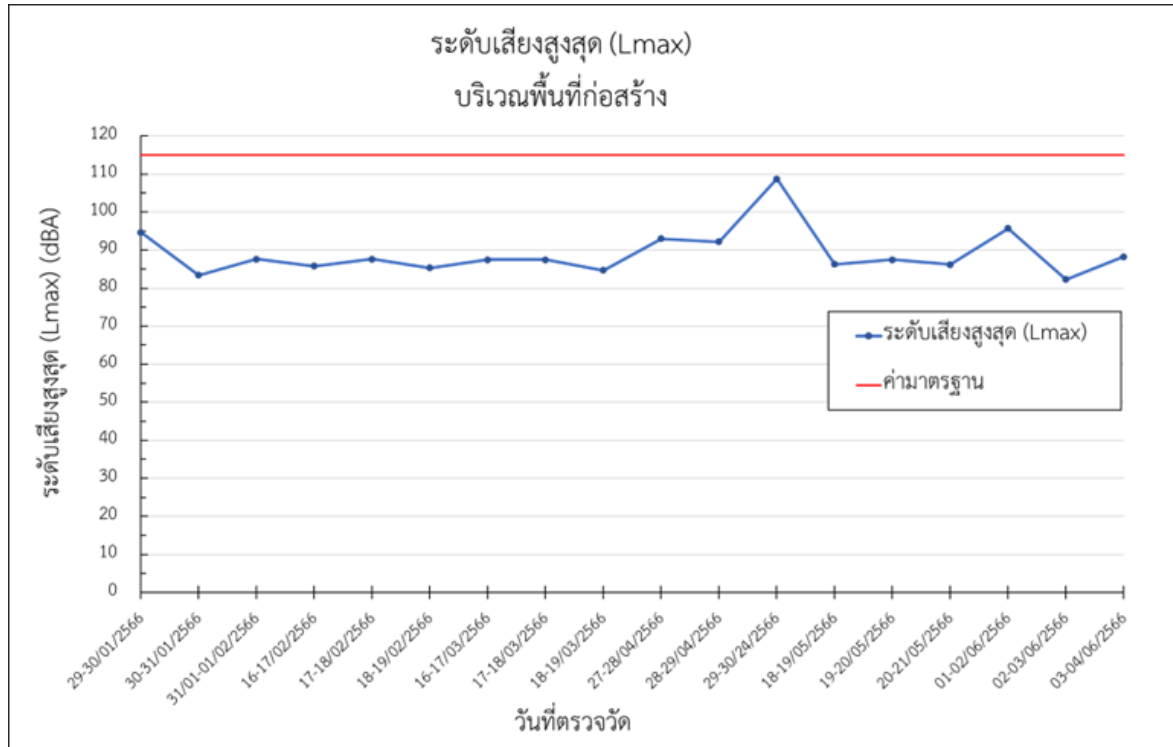
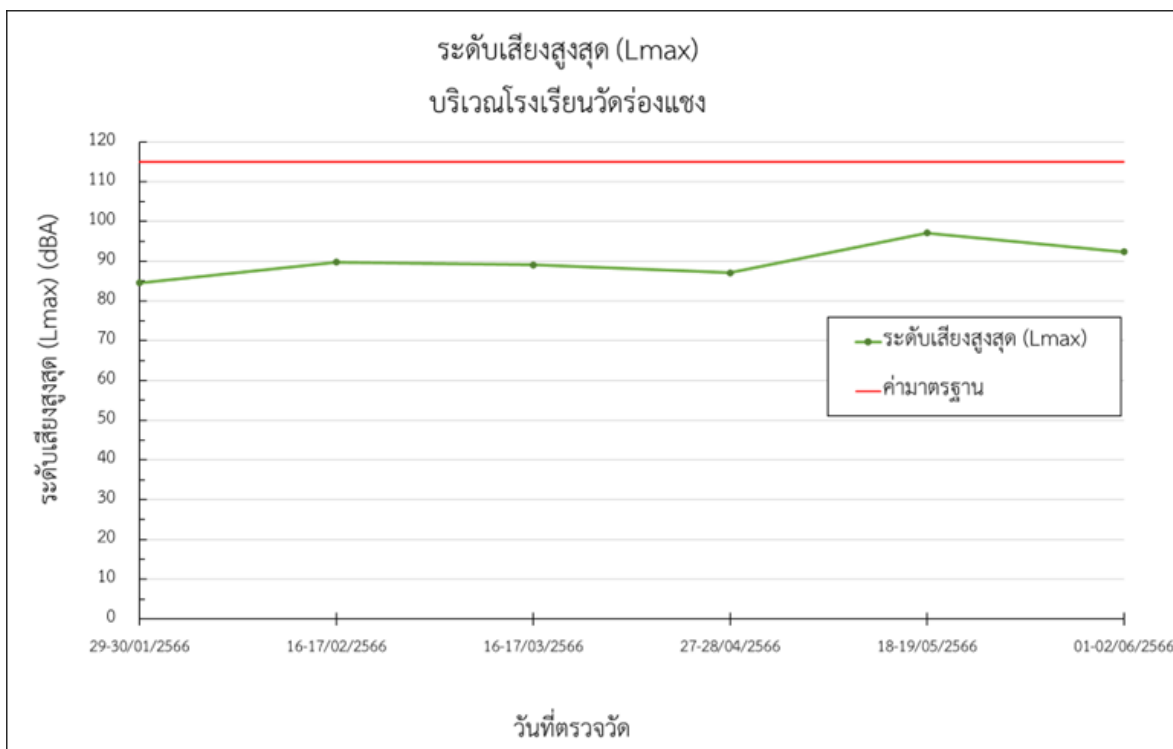
รูปที่ 3.3-4 กราฟผลการตรวจวัดระดับเสียงสูงสุด (Lmax)

(2) **ระดับเสียงสูงสุด (Lmax)** บริเวณพื้นที่ก่อสร้างมีค่าอยู่ในช่วง 82.3 - 108.7 เดซิเบล (เอ) และบริเวณโรงเรียนวัดร่องแซง มีค่าอยู่ในช่วง 84.6 - 97.1 เดซิเบล (เอ) ซึ่งผลการตรวจวัดทั้ง 2 บริเวณมีค่าอยู่ในเกณฑ์มาตรฐาน เมื่อเปรียบเทียบกับค่ามาตรฐานระดับเสียงในชุมชนตามประกาศคณะกรรมการสิ่งแวดล้อมแห่งชาติ ฉบับที่ 15 พ.ศ.2540 ซึ่งกำหนดให้ระดับเสียงสูงสุด (Lmax) ไม่เกิน 115 เดซิเบล(เอ)

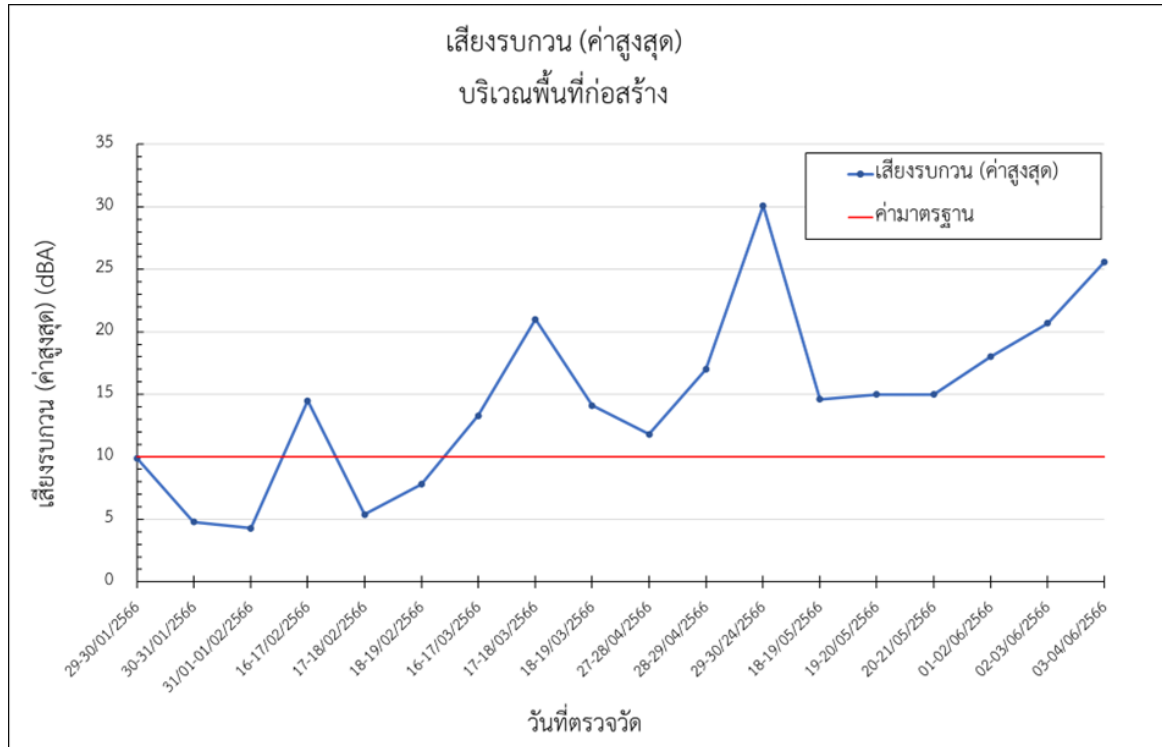
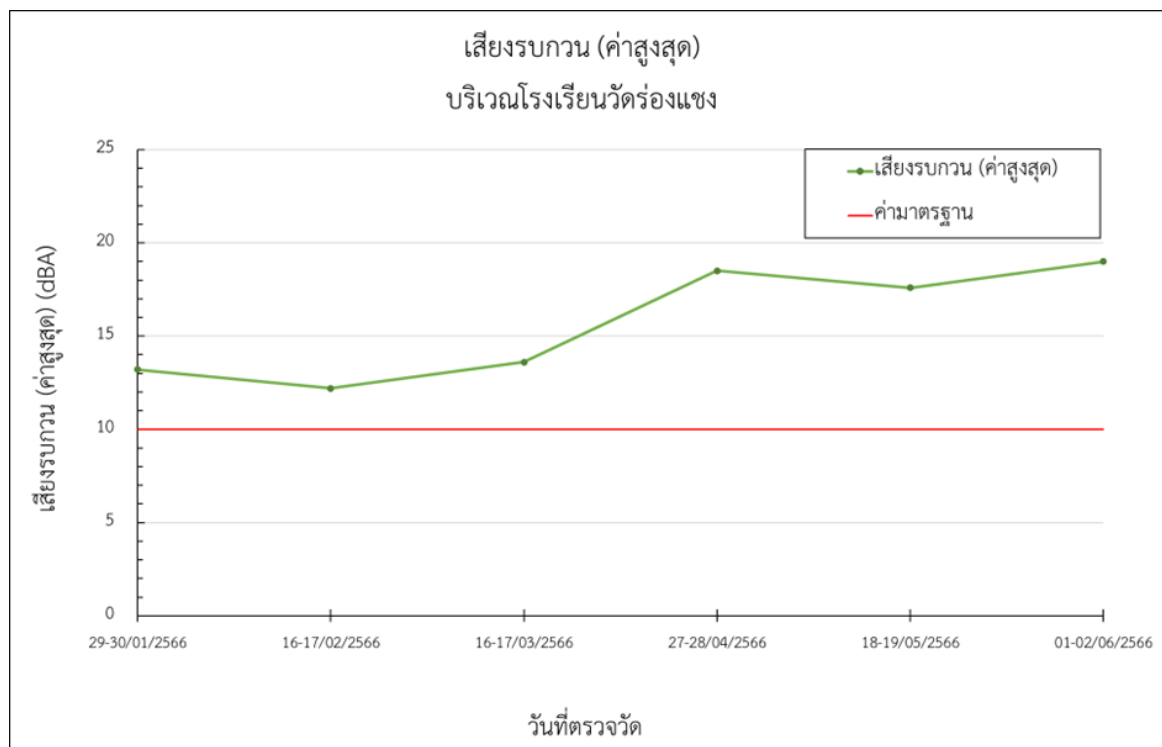
รูปที่ 3.3-6 กราฟผลการตรวจวัดระดับเสียงรบกวน

(4) **เสียงรบกวน** บริเวณพื้นที่ก่อสร้างมีค่าอยู่ในช่วง 4.3 - 30.1 เดซิเบล (เอ) และบริเวณโรงเรียนวัดร่องแซงมีค่าอยู่ในช่วง 12.2 - 19.0 เดซิเบล (เอ) โดยบริเวณพื้นที่ก่อสร้างมีค่าเกินเกณฑ์มาตรฐานบางวัน ในขณะที่บริเวณโรงเรียนวัดร่องแซงมีค่าเกินเกณฑ์มาตรฐานทุกวัน เมื่อเปรียบเทียบกับค่ามาตรฐานตามประกาศคณะกรรมการสิ่งแวดล้อมแห่งชาติ ฉบับที่ 29 (พ.ศ. 2550) เรื่อง ค่าระดับเสียงรบกวน ซึ่งกำหนดว่าหากระดับเสียงรบกวนมีค่ามากกว่า 10 เดซิเบล(เอ) ให้ถือว่าเป็นเสียงรบกวน
