ผลการปฏิบัติตามมาตรการป้องกัน และแก้ไขผลกระทบสิ่งแวดล้อม

ตารางที่ 2.1 สรุปผลการปฏิบัติตามมาตรการป้องกัน และแก้ไขผลกระทบสิ่งแวดล้อม โครงการดิเอนโคนี่ (ระยะดำเนินการ)
ของบริษัท เอนเนอร์ยี่ คอมเพล็กซ์ จำกัด ประจำปีเดือนมกราคม-มิถุนายน 2566

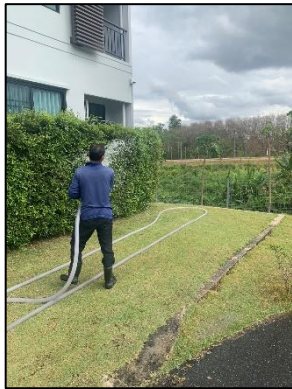
รูปที่ 2.2 เจ้าหน้าที่ดูแลบำรุงรักษาพื้นที่สีเขียว

รูปที่ 2.1 สภาพแวดล้อมภายในโครงการ
	2) จัดให้มีเจ้าหน้าที่ดูแล บำรุง รักษาพื้นที่สีเขียวภายในโครงการให้อยู่ในสภาพดีอยู่เสมอ	- โครงการจัดให้มีเจ้าหน้าที่ดูแล บำรุงรักษาพื้นที่สีเขียว (รูปที่ 2.2) โดยเป็นบริษัทจ้างเหมาจากภายนอก (ภาคผนวกที่ 9) คอยตรวจสอบดูแลพื้นที่สีเขียวภายในโครงการให้อยู่ในสภาพดีอยู่เสมอ	- ไม่พบปัญหา

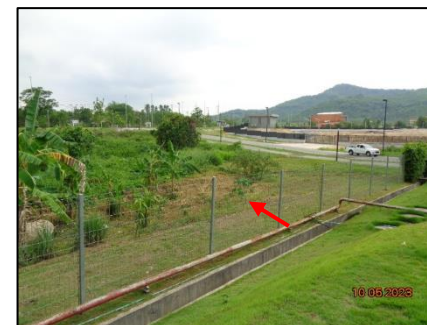
<p>รูปที่ 2.3 รั้วรอบโครงการ</p>

ผลกระทบสิ่งแวดล้อม	มาตรการป้องกันและแก้ไขผลกระทบสิ่งแวดล้อม	รายละเอียดการปฏิบัติจริง	ปัญหาและแนวทางแก้ไข	การอ้างอิง
1.2 ทรัพยากรดินและการชะล้างพังทลายของดิน	- ดูแลรักษารั้วรอบโครงการ ต้นไม้และพืชคลุมดินที่ปลูกไว้ภายในพื้นที่โครงการรวมตามแบบภูมิสถาปัตย์ให้อยู่ในสภาพดีและสวยงามอยู่เสมอ หากพบว่าตายต้องปลูกแทนทันที	- โครงการได้มีการดูแลรักษารั้วรอบโครงการ (รูปที่ 2.3) ต้นไม้และพืชคลุมดินที่ปลูกไว้ภายในพื้นที่โครงการรวมตามแบบภูมิสถาปัตย์ให้อยู่ในสภาพดีและสวยงามอยู่เสมอ หากพบว่าตายจะปลูกใหม่ทันที (รูปที่ 2.4)	- ไม่พบปัญหา

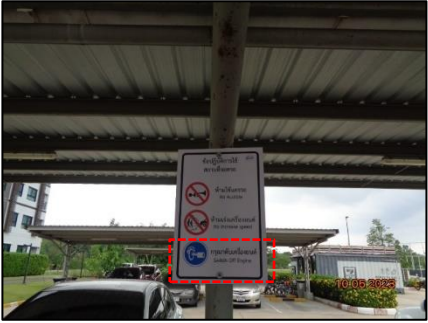
<p>รูปที่ 2.6 ป้าย “จอดรถกรุณาดับเครื่องยนต์”</p>

<p>รูปที่ 2.5 ป้ายจำกัดความเร็วของรถที่เข้า-ออก ภายในโครงการ</p>
	2) ติดตั้งป้ายเตือน “ดับเครื่องทุกครั้งขณะจอด” ไว้ในพื้นที่จอดรถของอาคาร ให้สังเกตเห็นได้อย่างชัดเจนและทั่วถึง และกำชับให้เจ้าหน้าที่ควบคุมดูแลอย่างเคร่งครัดเพื่อลดควันเสีย ฝุ่นละออง และความร้อนที่เกิดจากรถยนต์	- โครงการได้ติดตั้งป้ายเตือน “จอดรถกรุณาดับเครื่องยนต์” ไว้ในพื้นที่จอดรถเรียบร้อยแล้ว (รูปที่ 2.6)	- ไม่พบปัญหา

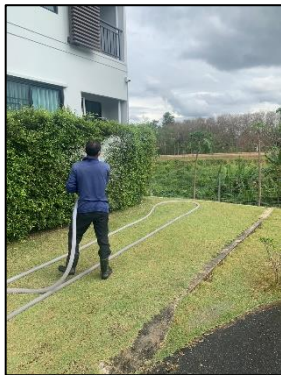
รูปที่ 2.2 เจ้าหน้าที่ดูแลบำรุงรักษาพื้นที่สีเขียว

4) กำหนดให้มีเจ้าหน้าที่คอยดูแลรักษาต้นไม้และพื้นที่สีเขียวให้มีสภาพสวยงาม นอกจากนี้หากมีต้นไม้ได้รับความเสียหาย หรือตายจะจัดให้มีการปลูกต้นไม้ใหม่ทดแทน เพื่อช่วยลดปริมาณความร้อนที่สะสมของพื้นที่เป็นลานคอนกรีต และความร้อนจากเครื่องปรับอากาศต่อพื้นที่โดยรอบ	- โครงการจัดให้มีเจ้าหน้าที่คอยดูแลต้นไม้และพื้นที่สีเขียว (รูปที่ 2.2) โดยเป็นบริษัทจ้างมาจากภายนอก(ภาคผนวกที่ 9) คอยตรวจสอบดูแลพื้นที่สีเขียวภายในโครงการให้อยู่ในสภาพดี นอกจากนี้หากมีต้นไม้ได้รับความเสียหาย หรือตายจะจัดให้มีการปลูกใหม่ทดแทน	- ไม่พบปัญหา

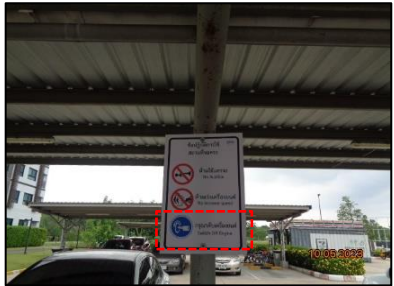
รูปที่ 2.6 ป้าย “จอดรถกรุณาดับเครื่องยนต์”

รูปที่ 2.5 ป้ายจำกัดความเร็วของรถที่เข้า-ออก ภายในโครงการ
	2) ติดตั้งป้ายเตือน “ดับเครื่องทุกครั้ง ขณะจอด” ไว้บริเวณพื้นที่จอดรถของโครงการ ให้สังเกตเห็น ได้อย่างชัดเจนและทั่วถึง	- โครงการได้ติดตั้งป้ายเตือน “จอดรถกรุณา ดับเครื่องยนต์” ไว้บริเวณพื้นที่จอดรถของโครงการซึ่งเห็นได้อย่างชัดเจนและทั่วถึง (รูปที่ 2.6)	- ไม่พบปัญหา

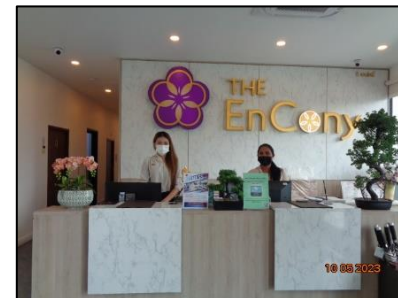
<p>รูปที่ 2.8 เจ้าหน้าที่ของโครงการทำหน้าที่รับเรื่องร้องเรียน</p>

ผลกระทบสิ่งแวดล้อม	มาตรการป้องกันและแก้ไขผลกระทบสิ่งแวดล้อม	รายละเอียดการปฏิบัติจริง	ปัญหาและแนวทางแก้ไข	การอ้างอิง
1.5 เสียง (ต่อ)	3) จัดให้เจ้าหน้าที่ของโครงการทำหน้าที่รับเรื่องร้องเรียนจากผู้เข้ามาใช้บริการและผู้พักอาศัยบริเวณใกล้เคียงที่ได้รับผลกระทบจากการดำเนินโครงการและจากสิ่งแวดล้อมภายนอกกระทบต่อโครงการกรณีที่มีเรื่องร้องเรียนต้องเข้าตรวจสอบ คอยประสานงานกับบริเวณใกล้เคียงและเร่งดำเนินการแก้ไขโดยทันที	- โครงการจัดให้เจ้าหน้าที่ของโครงการทำหน้าที่รับเรื่องร้องเรียน ตลอด 24 ชั่วโมงจากผู้เข้ามาใช้บริการ ปัจจุบันไม่พบข้อร้องเรียนเกิดขึ้น (รูปที่ 2.8)	- ไม่พบปัญหา

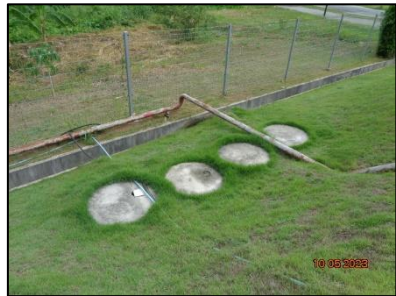
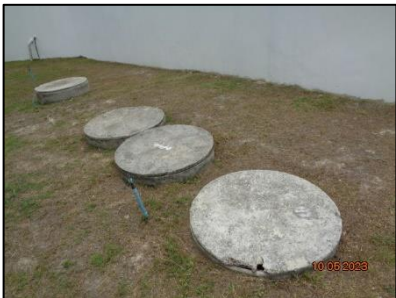
<p>อาคาร C</p> <p>รูปที่ 2.9 ระบบบำบัดน้ำเสีย</p>

ผลกระทบสิ่งแวดล้อม	มาตรการป้องกันและแก้ไขผลกระทบสิ่งแวดล้อม	รายละเอียดการปฏิบัติจริง	ปัญหาและแนวทางแก้ไข	การอ้างอิง
1.6 ทรัพยากรน้ำ	1) โครงการติดตั้งระบบบำบัดน้ำเสียชนิดระบบตะกอนแบบเติมอากาศ (Activated Sludge: AS) จำนวน 1 ชุด/อาคาร (สามารถรองรับน้ำเสียได้ 30.00 ลูกบาศก์เมตร/วัน/ชุด) ถูกออกแบบให้สามารถรองรับบีโอดีเข้าระบบ 250 มิลลิกรัม/ลิตร และสารแขวนลอย 300 มิลลิกรัม/ลิตร มีประสิทธิภาพในการบำบัดบีโอดี ร้อยละ 92.00 และสารแขวนลอย ร้อยละ 90.00 ซึ่งน้ำทิ้งหลังผ่านการบำบัดมีค่าบีโอดี 20 มิลลิกรัม/ลิตร และสารแขวนลอย 30 มิลลิกรัม/ลิตร	<ul style="list-style-type: none"> - โครงการมีการติดตั้งระบบบำบัดน้ำเสียชนิดระบบตะกอนแบบเติมอากาศ (Activated Sludge: AS) (รูปที่ 2.9) ดังนี้ <ul style="list-style-type: none"> - อาคาร A และ อาคาร B รวมกัน 1 ชุด สามารถรองรับน้ำเสียได้ 30 ลบ.ม./วัน/ชุด - อาคาร C 1 ชุด/อาคาร สามารถรองรับน้ำเสียได้ 15 ลบ.ม./วัน/ชุด - อาคาร D 1 ชุด/อาคาร สามารถรองรับน้ำเสียได้ 15 ลบ.ม./วัน/ชุด <p>ปัจจุบัน โครงการอยู่ระหว่างดำเนินการปรับปรุงระบบบำบัดน้ำเสียให้เป็นไปตามที่มาตรการกำหนด (ภาคผนวกที่ 32) อย่างไรก็ตามสำหรับอาคาร D โครงการจัดให้มีการดูดตะกอนเพิ่มความถี่ 1 ครั้ง/เดือน เนื่องจากหลังวิเคราะห์สาเหตุแล้ว พบว่า มีการใช้ห้องครัวในการทำอาหารปริมาณมาก</p>	<ul style="list-style-type: none"> - ระบบบำบัดน้ำเสียไม่สอดคล้องตามที่มาตรการกำหนด - คุณภาพน้ำบางอาคารยังมีค่าไม่เป็นไปตามเกณฑ์มาตรฐานในบางพารามิเตอร์

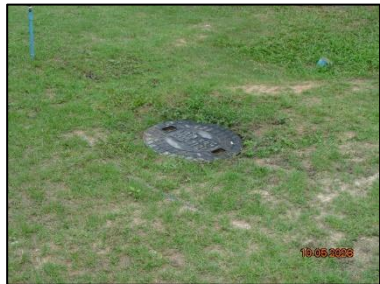
<p>อาคาร D</p> <p>รูปที่ 2.9 ระบบบำบัดน้ำเสีย (ต่อ)</p>

ผลกระทบสิ่งแวดล้อม	มาตรการป้องกันและแก้ไขผลกระทบสิ่งแวดล้อม	รายละเอียดการปฏิบัติจริง	ปัญหาและแนวทางแก้ไข	การอ้างอิง
1.6 ทรัพยากรน้ำ (ต่อ)		<p>ซึ่งน้ำทิ้งหลังผ่านการบำบัดต้องมีค่าบีโอดี 20 มิลลิกรัม/ลิตร และสารแขวนลอย 30 มิลลิกรัม/ลิตร โดยผลการตรวจวัด เดือน ม.ค.-มิ.ย. 66 มีรายละเอียดดังนี้</p> <ul style="list-style-type: none"> - อาคาร A BOD = 9.2-24.6 mg/L, SS = <5-10 mg/L - อาคาร B BOD = 5.6-26.4 mg/L, SS = <5-8 mg/L - อาคาร C BOD = 10.3-33.0 mg/L, SS = 6-57 mg/L - อาคาร D BOD = 11.4-34.5 mg/L, SS = 12-1,245 mg/L

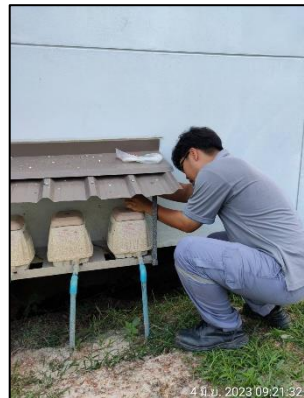
<p>รูปที่ 2.10 เจ้าหน้าที่เทคนิคดูแลระบบบำบัดน้ำเสีย</p>

2) จัดเจ้าหน้าที่เทคนิคดูแลการเดินระบบบำบัด น้ำเสียให้มีประสิทธิภาพอยู่เสมอ	<p>- โครงการได้จัดให้มีเจ้าหน้าที่เทคนิคดูแลการเดินระบบบำบัดน้ำเสีย (รูปที่ 2.10) โดยเป็นเจ้าหน้าที่จากบริษัทจ้างเหมาภายนอกที่มีความสามารถและประสบการณ์เข้ามาตรวจสอบให้มีประสิทธิภาพอยู่เสมอ</p>	- ไม่พบปัญหา

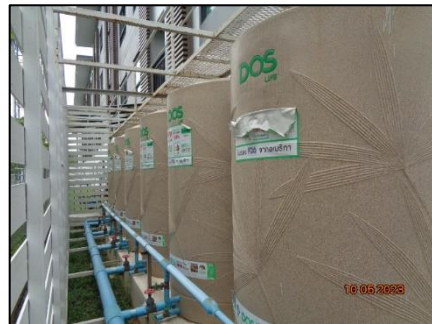
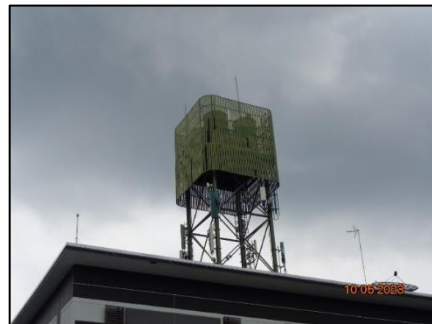
รูปที่ 2.11 ถังเก็บน้ำสำรอง

ผลกระทบสิ่งแวดล้อม	มาตรการป้องกันและแก้ไขผลกระทบสิ่งแวดล้อม	รายละเอียดการปฏิบัติงานจริง	ปัญหาและแนวทางแก้ไข	การอ้างอิง
3.คุณค่าการใช้ประโยชน์ของมนุษย์ 3.1 การใช้น้ำ	1. โครงการจัดตั้งเก็บน้ำบนดิน 2 จุด ได้แก่ จุดที่ 1 ด้านหลังอาคาร A มีขนาดความจุ 2.50 ลูกบาศก์เมตร/ถัง จำนวน 2 ถัง และมีขนาดความจุ 2.00 ลูกบาศก์เมตร/ถัง จำนวน 6 ถัง จุดที่ 2 ด้านหลังอาคาร C มีถังสำรองน้ำ มีขนาดความจุ 2.50 ลูกบาศก์เมตร/ถัง จำนวน 2 ถัง และมีขนาดความจุ 2.00 ลูกบาศก์เมตร/ถัง จำนวน 5 ถัง และจัดให้มีถังเก็บน้ำใต้ชั้นหลังคา 2 จุด ได้แก่ จุดที่ 1 ชั้นใต้หลังคาอาคาร A มีถังสำรองน้ำ มีขนาดความจุ 1.50 ลูกบาศก์เมตร/ถัง โดยจุดที่ 1 จะจ่ายน้ำให้แก่อาคาร A และอาคาร B จุดที่ 2 ชั้นใต้หลังคาอาคาร C มีถังสำรองน้ำ มีขนาดความจุ 1.50 ลูกบาศก์เมตร/ถัง โดยจุดที่ 2 จะจ่ายน้ำให้แก่อาคาร C และอาคารโรงแรม (อาคาร D) ถังเก็บน้ำหอสูง ความจุ 200.00 ลูกบาศก์เมตร	- โครงการมีการตรวจสอบและล้างทำความสะอาดถังเก็บน้ำสำรอง (รูปที่ 2.11) ที่ใช้ในการอุปโภค-บริโภค ทุก 6 เดือน ตลอดระยะดำเนินการ (ภาคผนวกที่ 10) โดยปริมาณน้ำใช้ภายในโครงการ ยังคงมีเพียงพอต่อการใช้งาน ปัจจุบัน พบว่า ถังเก็บน้ำสำรอง (หอถังสูง) มีความจุ 100 ลูกบาศก์เมตร และมีการต่อ Balancing กับหอสูง ภายนอกขนาด 100 ลูกบาศก์เมตร นอกจากนี้โครงการได้จัดหา น้ำประปาจากหน่วยงานภายนอกไว้ สำหรับเป็นน้ำใช้ภายในโครงการ (ภาคผนวกที่ 33)	- ไม่พบปัญหา

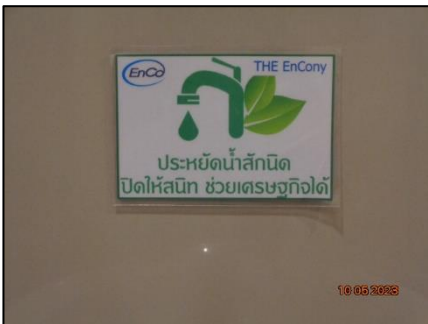
ผลกระทบสิ่งแวดล้อม	มาตรการป้องกันและแก้ไขผลกระทบสิ่งแวดล้อม	รายละเอียดการปฏิบัติจริง	ปัญหาและแนวทางแก้ไข	การอ้างอิง
3.1 การใช้น้ำ (ต่อ)	2. รณรงค์และขอความร่วมมือให้ผู้พักอาศัย พนักงานร้านค้า พนักงานสำนักงาน และพนักงานโครงการให้ช่วยกันใช้น้ำอย่างประหยัด โดยจัดบอร์ดประชาสัมพันธ์ ติดป้าย/คำขวัญในบริเวณพื้นที่ส่วนกลาง เช่น บริเวณโถง เป็นต้น	- โครงการมีการติดป้ายรณรงค์ประหยัดน้ำภายในห้องน้ำของอาคาร (รูปที่ 2.12)	- ไม่พบปัญหา

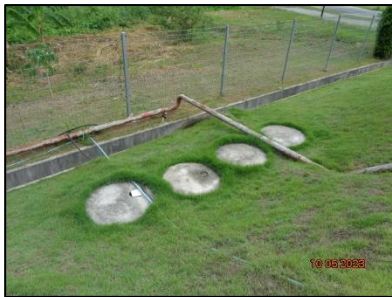
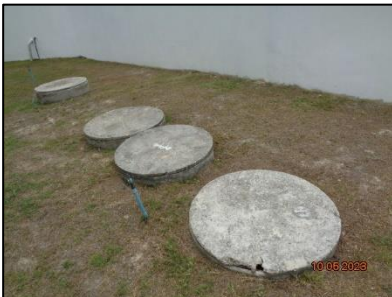
<p>อาคาร C</p> <p>รูปที่ 2.9 ระบบบำบัดน้ำเสีย</p>

ผลกระทบสิ่งแวดล้อม	มาตรการป้องกันและแก้ไขผลกระทบสิ่งแวดล้อม	รายละเอียดการปฏิบัติจริง	ปัญหาและแนวทางแก้ไข	การอ้างอิง
3.2 ระบบบำบัดน้ำเสีย	1. น้ำเสียของอาคารอยู่อาศัยรวม (ให้เช่า) อาคาร A อาคาร B อาคาร C และอาคารโรงแรม อาคาร D จะถูกบำบัดโดยระบบบำบัดน้ำเสียชนิดระบบตะกอนแบบเติมอากาศอากาศ (Activated Sludge: AS) จำนวน 1 ชุด/อาคาร (สามารถรองรับน้ำเสียได้ 30.00 ลูกบาศก์เมตร/วัน/ชุด) ประกอบด้วย (1) ถังตกไขมัน (Grease Trap Design) (2) ถังส่วนแยกกากตะกอน (Solid Separation Tank) (3) ส่วนเติมอากาศ (Aeration Chamber) (4) ถังตะกอน (Sedimentation Chamber) โดย น้ำเสีย จะถูกรวบรวมโดยท่อระบายน้ำแนวดิ่ง ซึ่งจะประกอบด้วย ท่อน้ำโสโครก (ท่อ S) ที่รองรับน้ำเสียจากห้องส้วม ท่อระบายน้ำเสีย (ท่อ W) ที่รองรับน้ำเสียจากห้องน้ำ และท่อน้ำทิ้ง (ท่อ K) ที่รองรับน้ำจากสวนครัว จากนั้นจะถูกรวบรวมมายังระบบบำบัดน้ำ ซึ่งน้ำทิ้งหลังผ่านการบำบัดมีค่าบีโอดี 20 มิลลิกรัม/ลิตร และสารแขวนลอย 30 มิลลิกรัม/ลิตร	โครงการมีการติดตั้งระบบบำบัดน้ำเสียชนิดระบบตะกอนแบบเติมอากาศ (Activated Sludge: AS) (รูปที่ 2.9) ดังนี้ <ul style="list-style-type: none"> - อาคาร A และ อาคาร B รวมกัน 1 ชุด สามารถรองรับน้ำเสียได้ 30 ลบ.ม./วัน/ชุด - อาคาร C 1 ชุด/อาคาร สามารถรองรับน้ำเสียได้ 15 ลบ.ม./วัน/ชุด - อาคาร D 1 ชุด/อาคาร สามารถรองรับน้ำเสียได้ 15 ลบ.ม./วัน/ชุด <p>ปัจจุบัน โครงการอยู่ระหว่างดำเนินการปรับปรุงระบบบำบัดน้ำเสียให้เป็นไปตามที่มาตรการกำหนด (ภาคผนวกที่ 32) อย่างไรก็ตามสำหรับอาคาร D โครงการจัดให้มีการดูดตะกอนเพิ่มความถี่เป็น 2 ครั้ง/เดือนเนื่องจากหลังวิเคราะห์สาเหตุแล้ว พบว่ามีการใช้ห้องครัวในการทำอาหารปริมาณมาก</p>	ระบบบำบัดน้ำเสียไม่สอดคล้องตามที่มาตรการกำหนด คุณภาพน้ำบางอาคารยังมีค่าไม่เป็นไปตามเกณฑ์มาตรฐานในบางพารามิเตอร์

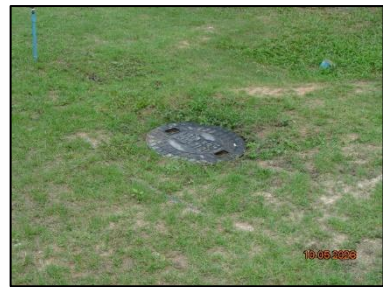
<p>อาคาร D</p> <p>รูปที่ 2.9 ระบบบำบัดน้ำเสีย (ต่อ)</p>

ผลกระทบสิ่งแวดล้อม	มาตรการป้องกันและแก้ไขผลกระทบสิ่งแวดล้อม	รายละเอียดการปฏิบัติจริง	ปัญหาและแนวทางแก้ไข	การอ้างอิง
		<p>ซึ่งน้ำทิ้งหลังผ่านการบำบัดต้องมีค่าบีโอดี 20 มิลลิกรัม/ลิตร และสารแขวนลอย 30 มิลลิกรัม/ลิตร โดยผลการตรวจวัด เดือน ม.ค.-มิ.ย. 66 มีรายละเอียดดังนี้</p> <ul style="list-style-type: none"> - อาคาร A BOD = 9.2-24.6 mg/L, SS = <5-10 mg/L - อาคาร B BOD = 5.6-26.4 mg/L, SS = <5-8 mg/L - อาคาร C BOD = 10.3-33.0 mg/L, SS = 6-57 mg/L - อาคาร D BOD = 11.4-34.5 mg/L, SS = 12-1,245 mg/L

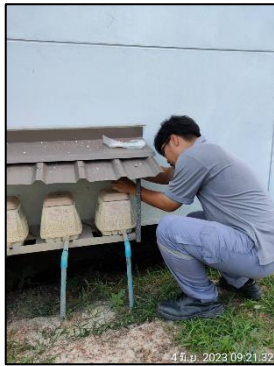
<p>รูปที่ 2.10 เจ้าหน้าที่เทคนิคดูแลระบบบำบัดน้ำเสีย</p>

3.2 ระบบบำบัดน้ำเสีย (ต่อ)	2. ติดตามประสานงานกับผู้ติดตั้งระบบให้ควบคุมดูแลบำรุงรักษาอุปกรณ์เครื่องมือใช้ในระบบบำบัดน้ำเสียให้มีประสิทธิภาพอยู่เสมอ	<ul style="list-style-type: none"> - โครงการจัดให้มีเจ้าหน้าที่เทคนิคประจำโครงการคอยตรวจสอบควบคุมดูแลบำรุงรักษาอุปกรณ์เครื่องมือใช้ในระบบบำบัดน้ำเสียให้มีประสิทธิภาพอยู่เสมอ (ภาคผนวกที่ 13) (รูปที่ 2.10) 	- ไม่พบปัญหา

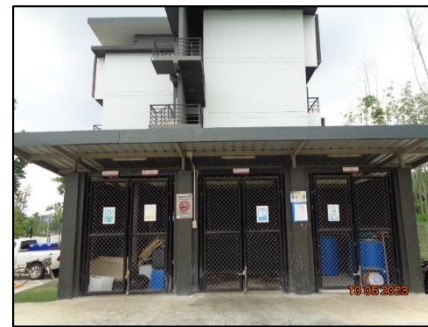
รูปที่ 2.16 ห้องพักมูลฝอยรวม

ผลกระทบสิ่งแวดล้อม	มาตรการป้องกันและแก้ไขผลกระทบสิ่งแวดล้อม	รายละเอียดการปฏิบัติจริง	ปัญหาและแนวทางแก้ไข	การอ้างอิง
3.2 ระบบบำบัดน้ำเสีย (ต่อ)	3. จัดพนักงานของโครงการเข้าดำเนินการตักเศษอาหารและไขมันออกจากถังดักไขมันเป็นประจำทุกสัปดาห์ หลังจากนั้นให้นำกากไขมันมาใส่ในกระถางที่มีกระดาษทิชชูรองที่ก้นกระถางเพื่อช่วยให้ส่วนที่เป็นน้ำซึมออกจากไขมันแล้วตากให้แห้ง หลังจากนั้นรวบรวมใส่ถุงดำเพื่อไปพักไว้ห้องพักมูลฝอยรวมต่อไป	- โครงการกำหนดให้มีพนักงาน เข้าดำเนินการตักเศษอาหารและไขมันออกจากถังดักไขมันเป็นประจำทุกสัปดาห์ (รูปที่ 2.15) โดยรวบรวมใส่ถุงดำและนำไปไว้ห้องพักมูลฝอยรวม (รูปที่ 2.16) เพื่อรอส่งกำจัดต่อไป (ภาคผนวกที่ 14)	- ไม่พบปัญหา

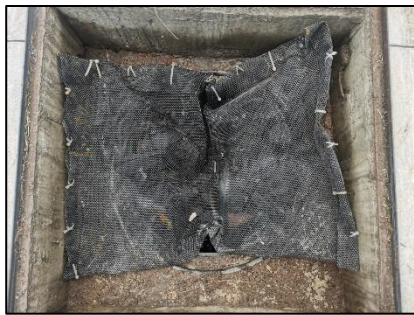
ผลกระทบสิ่งแวดล้อม	มาตรการป้องกันและแก้ไขผลกระทบสิ่งแวดล้อม	รายละเอียดการปฏิบัติจริง	ปัญหาและแนวทางแก้ไข	การอ้างอิง
3.2 ระบบบำบัดน้ำเสีย (ต่อ)	6. จัดให้มีระบบกำจัดละอองลอย โดยจัดทำ Bio filter แบบเปิดด้วยวัสดุกรองจากธรรมชาติ เพื่อกำจัดละอองลอยจากสำหรับอาคารพักอาศัยของโครงการ	- โครงการมีการจัดทำระบบกำจัดละอองลอย (รูปที่ 2.18) โดยจัดทำ Bio filter แบบเปิดด้วยวัสดุกรองจากธรรมชาติ เพื่อกำจัดละอองลอยจากอาคารพักอาศัยของโครงการ โดยทุกบ่อมีการควบคุมละอองลอยด้วยการปิดฝาอย่างมิดชิด	- ไม่พบปัญหา

<p>รูปที่ 2.18 ระบบกำจัดละอองลอย</p>
	<p>มาตรการในการดูแลรักษาระบบบำบัดมีเทน</p> <p>1) ติดตั้งป้ายแสดงข้อความว่า “ระบบกรองชีวภาพ” เพื่อป้องกันผู้ไม่เกี่ยวข้อง</p>	- โครงการอยู่ระหว่างติดตั้งระบบกำจัดก๊าซมีเทน และจัดเตรียมบ่อดิน เพื่อกำจัดก๊าซมีเทนจากระบบบำบัดน้ำเสียสำหรับอาคารของโครงการ ตามที่ระบุในรายละเอียด แผนการปรับปรุงระบบบำบัดน้ำเสีย (ภาคผนวกที่ 32)	- ระบบบำบัดน้ำเสียไม่มีบ่อกำจัดก๊าซมีเทน และระบบ Bio filter	-

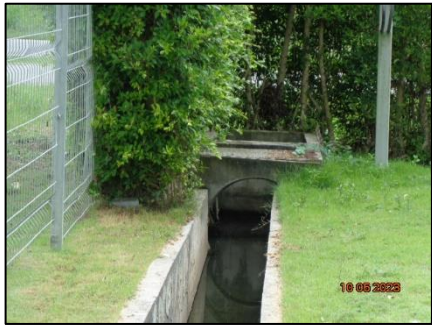
<p>รูปที่ 2.19 ท่อระบายน้ำบริเวณบ่อพักน้ำสุดท้าย</p>

1) ติดตั้งประตูน้ำบริเวณบ่อพักน้ำสุดท้ายริมถนนภายในโครงการก่อนระบายออกสู่ภายนอกพื้นที่โครงการ เพื่อป้องกันน้ำภายนอกไหลย้อนเข้าสู่ท่อระบายน้ำภายในโครงการ	<ul style="list-style-type: none"> - โครงการได้จัดให้มีท่อระบายน้ำและตะแกรงดักขยะ บริเวณบ่อพักน้ำสุดท้ายริมถนนภายในโครงการก่อนระบายออกสู่ภายนอกพื้นที่โครงการ (รูปที่ 2.19) - สำหรับประตูระบายน้ำ อยู่ระหว่างดำเนินการติดตั้งเพิ่มเติม โดยระบุไว้ในแผนการปรับปรุงบ่อหนองน้ำและการระบายน้ำ (ภาคผนวกที่ 32) 	- ไม่มีพบปัญหา

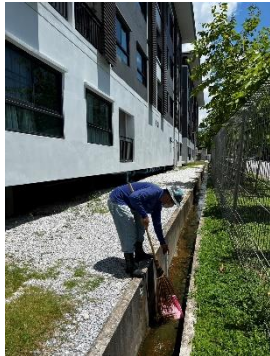
<p>รูปที่ 2.20 เจ้าหน้าที่ดูแลรักษาระบบระบายน้ำ</p>

2) จัดเจ้าหน้าที่ดูแลรักษาระบบระบายน้ำ เช่น ตะแกรงดักมูลฝอย ท่อระบายน้ำ บ่อหนองน้ำ เครื่องสูบน้ำ อุปกรณ์ต่างๆ ภายในพื้นที่รับผิดชอบให้มีสภาพดีอยู่เสมอ	<ul style="list-style-type: none"> - โครงการจัดให้มีเจ้าหน้าที่ดูแลรักษาระบบระบายน้ำ เช่น ตะแกรงดักมูลฝอย ท่อระบายน้ำ อุปกรณ์ต่างๆ ภายในพื้นที่รับผิดชอบให้มีสภาพดีอยู่เสมอ (รูปที่ 2.20) 	- ไม่พบปัญหา

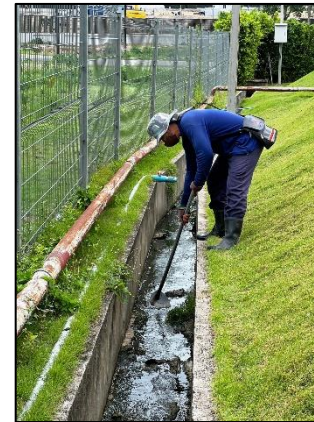
<p>รูปที่ 2.21 เจ้าหน้าที่ขุดลอกที่ระบายน้ำ</p>

ผลกระทบสิ่งแวดล้อม	มาตรการป้องกันและแก้ไขผลกระทบสิ่งแวดล้อม	รายละเอียดการปฏิบัติจริง	ปัญหาและแนวทางแก้ไข	การอ้างอิง
3.3 การระบายน้ำและการป้องกันน้ำท่วม(ต่อ)	3) ขุดลอกที่ระบายน้ำภายในโครงการและท่อระบายน้ำด้านหน้าโครงการอย่างน้อย 6 เดือน/ครั้ง (เพิ่มความถี่ในฤดูฝน 1 เดือน/ครั้ง)	- โครงการได้มีการขุดลอกที่ระบายน้ำภายในโครงการและท่อระบายน้ำด้านหน้าโครงการตามมาตรการกำหนด (รูปที่ 2.21) (ภาคผนวกที่ 15)	- ไม่พบปัญหา

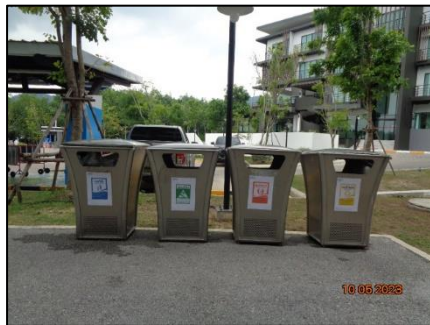
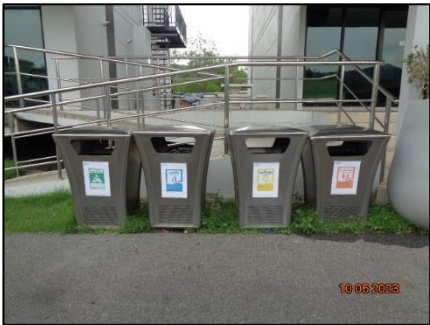
รูปที่ 2.22 ถังขยะรองรับมูลฝอย

ผลกระทบสิ่งแวดล้อม	มาตรการป้องกันและแก้ไขผลกระทบสิ่งแวดล้อม	รายละเอียดการปฏิบัติจริง	ปัญหาและแนวทางแก้ไข	การอ้างอิง
3.4 การจัดการมูลฝอย	1) จัดให้มีห้องพักมูลฝอยประจำชั้นของแต่ละอาคารในส่วนที่มีห้องพักอาศัยตั้งแต่ชั้น 1-4 โดยอาคาร A จัดให้มีห้องพักมูลฝอยประจำชั้นอยู่บริเวณด้านข้างบันไดหลักของแต่ละชั้น อาคาร B จัดให้มีห้องพักมูลฝอยประจำชั้นอยู่บริเวณข้างห้องไฟฟ้าของแต่ละชั้น และอาคาร C จัดให้มีห้องพักมูลฝอยประจำชั้นอยู่บริเวณด้านข้างบันไดหลักของแต่ละชั้น มีการจัดการคือ ให้ผู้พักอาศัยสามารถนำมูลฝอยมาทิ้งรวมไว้ในถังรองรับมูลฝอย ซึ่งได้จัดตั้งถังรองรับมูลฝอยตามประเภทมูลฝอย คือ ถังรองรับมูลฝอยย่อยสลายได้(สีเขียว) ขนาด 240 ลิตร จำนวน 1 ถัง ถังรองรับมูลฝอยรีไซเคิล (สีเหลือง) ขนาด 240 ลิตร จำนวน 1 ถัง ถังรองรับมูลฝอยทั่วไป (สีน้ำเงิน) ขนาด 240 ลิตร จำนวน 1 ถัง และ ถังรองรับมูลฝอยอันตราย (สีแดง) ขนาด 240 ลิตร จำนวน 1 ถัง โดยลักษณะภาชนะมีล้อ มีฝาปิดมิดชิด	โครงการไม่มีห้องพักมูลฝอยประจำชั้นของแต่ละอาคาร อย่างไรก็ตามได้มีการแจ้งให้ผู้พักอาศัยรวบรวมขยะมาทิ้งที่ถังขยะบริเวณด้านหน้าของแต่ละอาคาร ซึ่งได้จัดตั้งถังรองรับมูลฝอย 100 ลิตร จำนวน 4 ถัง 2 จุด (รูปที่ 2.22) โดยมีขนาดเพียงพอต่อการใช้งาน	- ไม่พบปัญหา

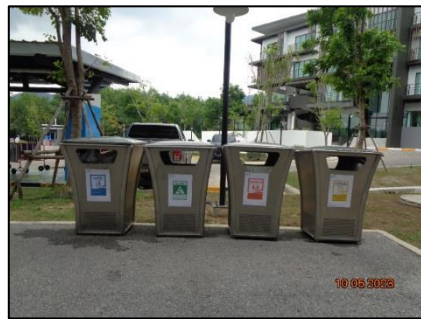
<p>รูปที่ 2.22 ถังรองรับมูลฝอย</p>
	<p>2) ลำเลียงมูลฝอยที่อยู่ในถุงควรบรรจุในถังที่มีฝา ปิดมิดชิดชั้นหนึ่งเพื่อป้องกันการรั่วไหลของน้ำ ชะมูลฝอยและการตกหล่นของมูลฝอยก่อน บรรจุใส่รถเข็น ทั้งนี้ถังรองรับมูลฝอยต้องแยก ประเภทชัดเจน สำหรับรถเข็นมูลฝอยให้ ติดฉลาก "ห้ามนำไปใช้ในกิจการอื่น ใช้สำหรับ เข็นมูลฝอยเท่านั้น"</p>	- โครงการมีการลำเลียงมูลฝอยที่อยู่ในถุงบรรจุ ในถังที่มีฝาปิดมิดชิดชั้นหนึ่งเพื่อป้องกันการ รั่วไหลของน้ำชะมูลฝอยและการตกหล่นของ มูลฝอยก่อนบรรจุใส่รถเข็น โดยถังรองรับ มูลฝอยได้แยกประเภทชัดเจน (รูปที่ 2.22) สำหรับรถเข็นมูลฝอยติดฉลาก "ห้ามนำไปใช้ ในกิจการอื่น ใช้สำหรับเข็นมูลฝอยเท่านั้น" (รูปที่ 2.24)	- ไม่พบปัญหา

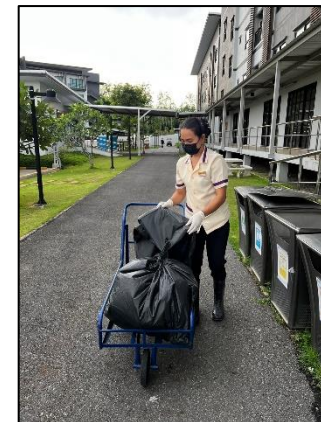
ผลกระทบสิ่งแวดล้อม	มาตรการป้องกันและแก้ไขผลกระทบสิ่งแวดล้อม	รายละเอียดการปฏิบัติจริง	ปัญหาและแนวทางแก้ไข	การอ้างอิง
3.4 การจัดการมูลฝอย (ต่อ)	6) หากมีอุบัติเหตุที่ทำให้ถุงรองรับมูลฝอยแตกและหล่นลงไปที่พื้นให้ผู้ทำหน้าที่เก็บขนสวมถุงมือยางที่หนาและเก็บมูลฝอยใส่ถุงใบใหม่ทันที ทั้งนี้ผู้ทำหน้าที่ดังกล่าวจะต้องเปลี่ยนถุงมือใหม่ก่อนทำงานในหน้าที่ต่อไป จำเป็นต้องสัมผัสวัสดุราวนันได บริเวณพื้นที่ที่บุคคลทั่วไปใช้สอยต้องทำความสะอาดตัวเองและเปลี่ยนถุงมือใหม่ให้	- กรณีมีอุบัติเหตุที่ทำให้ถุงรองรับมูลฝอยแตกและหล่นลงไปที่พื้นจะมีเจ้าหน้าที่เก็บขนสวมถุงมือยางที่หนาและเก็บมูลฝอยใส่ถุงใบใหม่ทันที ทั้งนี้ เจ้าหน้าที่ดังกล่าวมีการเปลี่ยนถุงมือใหม่ก่อนทำงานในหน้าที่ต่อไป (รูปที่ 2.25)	- ไม่พบปัญหา

<p>รูปที่ 2.25 เจ้าหน้าที่สวมถุงมือเก็บรวบรวมมูลฝอย</p>

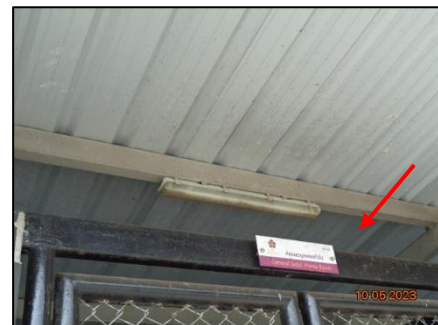
ผลกระทบสิ่งแวดล้อม	มาตรการป้องกันและแก้ไขผลกระทบสิ่งแวดล้อม	รายละเอียดการปฏิบัติจริง	ปัญหาและแนวทางแก้ไข	การอ้างอิง
3.4 การจัดการมูลฝอย (ต่อ)	<p>มาตรการป้องกันและแก้ไขผลกระทบด้านกลิ่น และทัศนอุจาดที่อาจเกิดจากห้องพักมูลฝอยรวมของโครงการ</p> <p>1) ติดตั้งพัดลมระบายอากาศภายในห้องพักมูลฝอยทั่วไปและห้องพักมูลฝอยย่อยสลายเพื่อระบายอากาศภายในห้องพักมูลฝอยรวม</p>	<p>- โครงการไม่มีการติดตั้งพัดลมระบายอากาศภายในห้องพักมูลฝอยทั่วไปและห้องพักมูลฝอยย่อยสลายเนื่องจากภายในห้องพักมูลฝอยมีช่องระบายอากาศสำหรับถ่ายเทอากาศ (รูปที่ 2.27)</p>	<p>- ไม่พบปัญหา</p>

<p>รูปที่ 2.27 ช่องระบายอากาศภายในห้องพักมูลฝอย</p>

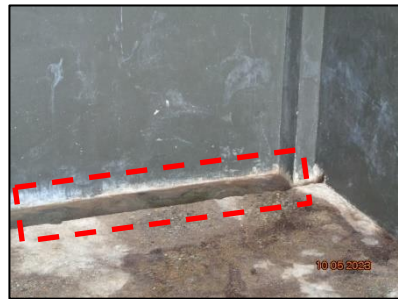
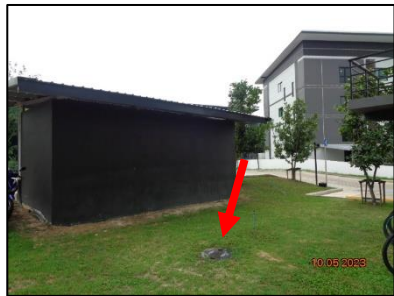
ผลกระทบสิ่งแวดล้อม	มาตรการป้องกันและแก้ไขผลกระทบสิ่งแวดล้อม	รายละเอียดการปฏิบัติจริง	ปัญหาและแนวทางแก้ไข	การอ้างอิง
3.4 การจัดการมูลฝอย (ต่อ)	3) รวบรวมน้ำเสียจากการล้างห้องพักมูลฝอย น้ำชะมูลฝอย และระบายเข้าสู่ระบบบำบัดน้ำเสีย สำเร็จรูปที่อยู่บริเวณพื้นถนนโครงการ ก่อนระบายลงสู่ท่อระบายน้ำต่อไป	- โครงการมีการรวบรวมน้ำเสียจากการล้างห้องพักมูลฝอย น้ำชะมูลฝอย และระบายเข้าสู่ระบบบำบัดน้ำเสียสำเร็จรูปที่อยู่บริเวณด้านหลังห้องพักมูลฝอยรวม ก่อนระบายลงสู่ท่อระบายน้ำต่อไป (รูปที่ 2.29)	- ไม่พบปัญหา

<p>วางระบายน้ำภายในห้องพักมูลฝอย</p>

<p>ระบบบำบัดน้ำเสียด้านหลังห้องพักมูลฝอย รูปที่ 2.29 ระบบรวบรวมน้ำเสียจากการชะล้างห้องพักมูลฝอย</p>

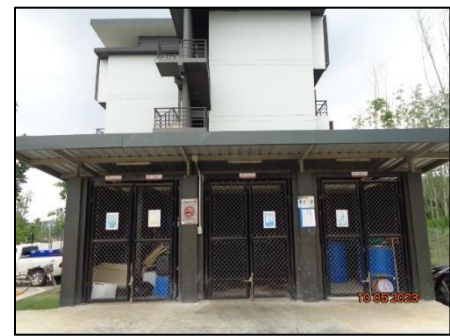
ผลกระทบสิ่งแวดล้อม	มาตรการป้องกันและแก้ไขผลกระทบสิ่งแวดล้อม	รายละเอียดการปฏิบัติงานจริง	ปัญหาและแนวทางแก้ไข	การอ้างอิง
3.4 การจัดการมูลฝอย (ต่อ)	4) ห้องพักมูลฝอยจะถูกปิดประตูไว้ตลอดเวลา ยกเว้นเวลาขนถ่ายมูลฝอย และล้างห้องพักมูลฝอยเท่านั้น เพื่อป้องกันทัศนอุจาด กลิ่นเหม็น และสัตว์พาหะนำโรคจะเข้าไปเป็นที่อยู่อาศัย และแหล่งอาหาร	- ห้องพักมูลฝอยจะถูกปิดประตูไว้ตลอดเวลา ยกเว้นเวลาขนถ่ายมูลฝอย และล้างห้องพักมูลฝอยเท่านั้น เพื่อป้องกันทัศนอุจาด กลิ่นเหม็น และสัตว์พาหะนำโรคจะเข้าไปเป็นที่อยู่อาศัยและแหล่งอาหาร ทั้งนี้โครงการได้มีการรวบรวมมูลฝอยย่อยสลายได้หรือเศษอาหารไว้ในถังที่ปิดมิดไม่ส่งกลิ่นเหม็นออกมาสู่ภายนอก เพื่อรอให้เจ้าหน้าที่องค์การบริหารส่วนตำบลป่ายุบในเข้ามาเก็บ นำไปกำจัดต่อไป (รูปที่ 2.16)	- ไม่พบปัญหา

<p>รูปที่ 2.16 ห้องพักมูลฝอยรวม</p>

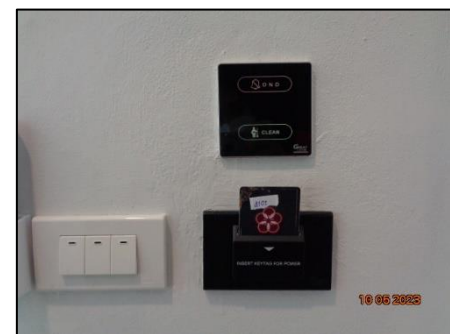
ผลกระทบสิ่งแวดล้อม	มาตรการป้องกันและแก้ไขผลกระทบสิ่งแวดล้อม	รายละเอียดการปฏิบัติจริง	ปัญหาและแนวทางแก้ไข	การอ้างอิง
3.5 การใช้ไฟฟ้า (ต่อ)	6) ทำความสะอาดระบบไฟฟ้าส่องสว่างทุกเดือน	- มีการทำความสะอาดระบบไฟฟ้าส่องสว่างภายในโครงการทุกเดือน (ภาคผนวกที่ 16)	- ไม่พบปัญหา	-
	7) ระบบไฟฟ้าภายในห้องพักจะควบคุมโดยระบบคีย์การ์ดทั้งหมด	- ระบบไฟฟ้าภายในห้องพักของทางโครงการจะควบคุมโดยระบบคีย์การ์ดทั้งหมด (รูปที่ 2.34)	- ไม่พบปัญหา

<p>รูปที่ 2.34 ระบบคีย์การ์ดภายในห้องพัก</p>

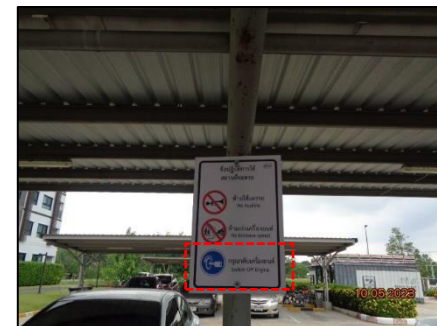
ผลกระทบสิ่งแวดล้อม	มาตรการป้องกันและแก้ไขผลกระทบสิ่งแวดล้อม	รายละเอียดการปฏิบัติจริง	ปัญหาและแนวทางแก้ไข	การอ้างอิง
3.5 การใช้ไฟฟ้า (ต่อ)	<p><u>ด้านอนุรักษ์คุณภาพสิ่งแวดล้อม</u></p> <p>1) รณรงค์ให้แขกผู้มาใช้บริการดับเครื่องยนต์ทุกครั้ง ขณะจอดเพื่อลดมลพิษ</p>	<p>- โครงการมีการรณรงค์ให้แขกผู้มาใช้บริการดับเครื่องยนต์ทุกครั้งขณะจอดเพื่อลดมลพิษ (รูปที่ 2.6)</p>	<p>- ไม่พบปัญหา</p>

<p>รูปที่ 2.6 ป้าย “จอดรถกรุณาดับเครื่องยนต์”</p>

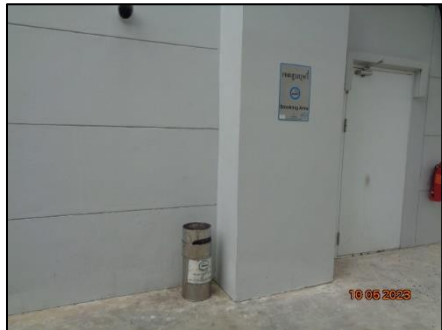
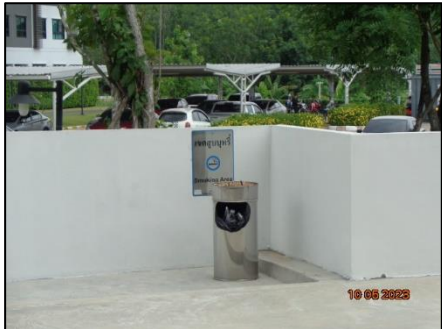
ผลกระทบสิ่งแวดล้อม	มาตรการป้องกันและแก้ไขผลกระทบสิ่งแวดล้อม	รายละเอียดการปฏิบัติจริง	ปัญหาและแนวทางแก้ไข	การอ้างอิง
3.5 การใช้ไฟฟ้า (ต่อ)	2) แยกห้องสูบน้ำหรือและปลดบุนหรี	- โครงการได้จัดให้มีพื้นที่สูบน้ำหรือบริเวณพื้นที่หน้าอาคาร D และ ระหว่าง อาคาร A กับ อาคาร B (รูปที่ 2.35) และติดป้ายห้ามสูบน้ำหรือ (รูปที่ 2.36) บริเวณพื้นที่จอดรถภายในโครงการ	- ไม่พบปัญหา

<p>รูปที่ 2.35 พื้นที่สูบน้ำหรือภายในโครงการ</p>

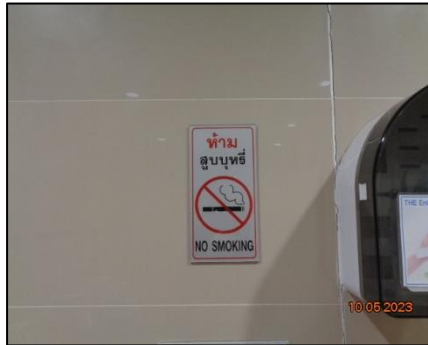
<p>รูปที่ 2.36 ป้ายห้ามสูบบุหรี่ภายในโครงการ</p>

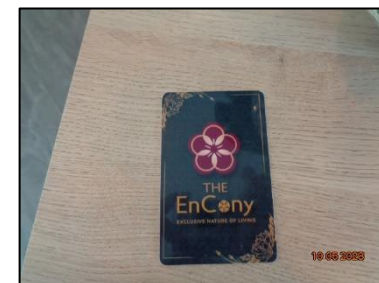
รูปที่ 2.37 คีย์การ์ดโรงแรมที่นำกลับมาใช้ซ้ำ
	<u>ด้านการอนุรักษ์น้ำ</u> 1) การตรวจสอบการรั่วไหลของน้ำอย่างสม่ำเสมอ	- โครงการมีการตรวจสอบการรั่วไหลของน้ำโดยทีมช่างเทคนิคและ มีการจดมิเตอร์น้ำ เพื่อตรวจสอบความผิดปกติกรณีเกิดการรั่วไหลของน้ำภายในโครงการ	- ไม่พบปัญหา	-

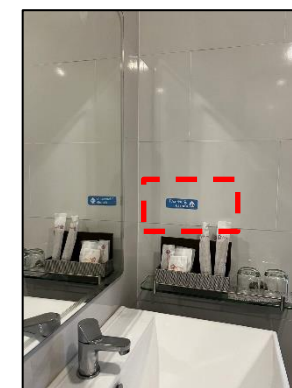
ผลกระทบสิ่งแวดล้อม	มาตรการป้องกันและแก้ไขผลกระทบสิ่งแวดล้อม	รายละเอียดการปฏิบัติจริง	ปัญหาและแนวทางแก้ไข	การอ้างอิง
3.5 การใช้ไฟฟ้า (ต่อ)	2) งดรดน้ำต้นไม้ในช่วงเวลากลางวัน เพื่อป้องกันการระเหยของน้ำในช่วงที่ร้อนที่สุดของวัน โดยเฉพาะตอนเช้าและเย็นเท่านั้น	- โครงการงดรดน้ำต้นไม้ในช่วงเวลากลางวัน เพื่อป้องกันการระเหยของน้ำในช่วงที่ร้อนที่สุดของวัน โดยจะรดเฉพาะตอนเช้าและเย็นเท่านั้น	- ไม่พบปัญหา	
	3) วางการติดตั้งประหยัdnน้ำสำหรับแขกภายในห้องพัก	- โครงการมีป้ายรณรงค์เรื่องการประหยัdnน้ำสำหรับแขกที่เข้ามาพักอาศัยภายในห้องพัก (รูปที่ 2.38)	- ไม่พบปัญหา

<p>รูปที่ 2.38 ป้ายรณรงค์เรื่องการประหยัdnน้ำสำหรับแขกที่เข้ามาพักอาศัย</p>

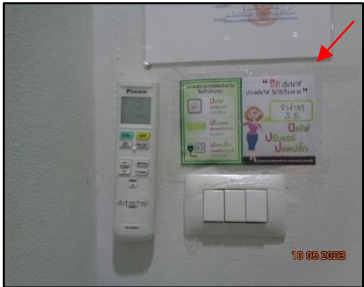
<p>รูปที่ 2.39 ป้ายรณรงค์การประหยัดไฟฟ้า</p>

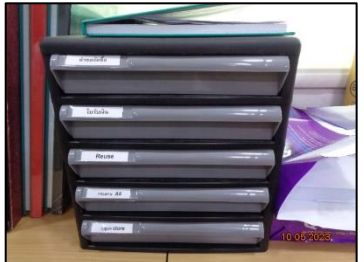
<p>รูปที่ 2.40 กล่องใส่กระดาษและซองเอกสารรีไซเคิล</p>

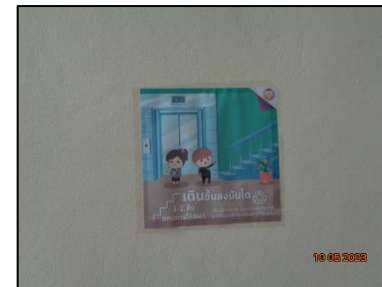
รูปที่ 2.41 ป้ายรณรงค์ให้พนักงานเดินขึ้นบันไดแทนการใช้ลิฟต์โดยสาร

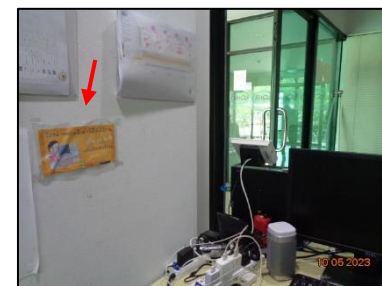
รูปที่ 2.42 ป้ายรณรงค์ให้พนักงานปิดจอคอมพิวเตอร์ระหว่างพักรับประทานอาหาร

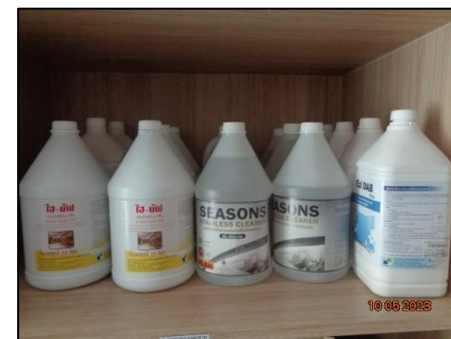
ผลกระทบสิ่งแวดล้อม	มาตรการป้องกันและแก้ไขผลกระทบสิ่งแวดล้อม	รายละเอียดการปฏิบัติจริง	ปัญหาและแนวทางแก้ไข	การอ้างอิง
3.5 การใช้ไฟฟ้า (ต่อ)	ด้านผลิตภัณฑ์เคมี 1) ใช้ผลิตภัณฑ์ทำความสะอาดที่เป็นมิตรกับสิ่งแวดล้อมและผลิตภัณฑ์เคมีที่เป็นมิตรต่อสิ่งแวดล้อมเท่านั้น	- โครงการใช้ผลิตภัณฑ์ทำความสะอาดที่เป็นมิตรกับสิ่งแวดล้อมและผลิตภัณฑ์เคมีที่เป็นมิตรต่อสิ่งแวดล้อมเท่านั้น (รูปที่ 2.43)	- ไม่พบปัญหา

<p>รูปที่ 2.43 ผลิตภัณฑ์ทำความสะอาดที่เป็นมิตรต่อสิ่งแวดล้อม</p>
	2) ไม่ใช้สารเคมีในการเพาะปลูกต้นไม้และดอกไม้ที่ปลูกไว้ภายในโรงแรม	- โครงการไม่มีการใช้สารเคมีในการเพาะปลูกต้นไม้และดอกไม้ที่ปลูกไว้ภายในโรงแรม	- ไม่พบปัญหา

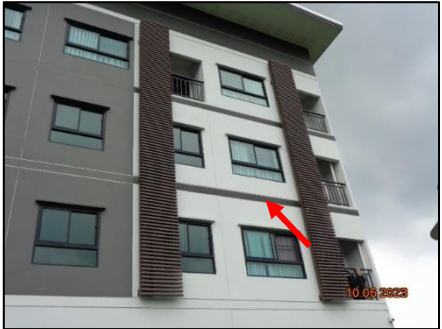
ผลกระทบสิ่งแวดล้อม	มาตรการป้องกันและแก้ไขผลกระทบสิ่งแวดล้อม	รายละเอียดการปฏิบัติจริง	ปัญหาและแนวทางแก้ไข	การอ้างอิง
3.5 การใช้ไฟฟ้า (ต่อ)	<p>มาตรการลดการใช้พลังงานสำหรับอาคารโรงแรมและผู้พักอาศัย</p> <p>1. มาตรการสำหรับเจ้าของโครงการ</p> <p><u>มาตรการลดความร้อนภายในอาคาร</u></p> <p>1) การลดความร้อนจากแสงอาทิตย์ที่เข้ามาในอาคารโดยติดตั้งฉนวนกันความร้อนที่หลังคา หรือผนังที่กระทบกับแสงอาทิตย์</p>	<p>- โครงการลดความร้อนจากแสงอาทิตย์ที่เข้ามาในอาคารโดยการติดตั้งฉนวนกันความร้อนที่หลังคา หรือผนังที่กระทบกับแสงอาทิตย์ (รูปที่ 2.44)</p>	<p>- ไม่พบปัญหา</p>

<p>รูปที่ 2.44 ผนังกันความร้อน</p>
	<p>2) ห้องพักของโครงการด้านที่เป็นระเบียงโครงการได้ออกแบบติดประตูกระจก หรือช่องเปิดให้แสงสว่างผ่านได้ โดยมีความกว้างมากกว่าส่วนผนังที่บในห้องพักทุกห้อง โดยจะเลือกใช้กระจกที่มีค่าสัมประสิทธิ์การส่งผ่านความร้อนจากรังสีอาทิตย์อยู่ในช่วง 0.30-0.55</p>	<p>- ห้องพักของโครงการด้านที่เป็นระเบียงโครงการได้ออกแบบให้มีการติดประตูกระจก หรือช่องเปิดให้แสงสว่างผ่านได้ โดยมีความกว้างมากกว่าส่วนผนังที่บในห้องพักทุกห้อง โดยจะเลือกใช้กระจกที่มีค่าสัมประสิทธิ์การส่งผ่านความร้อนจากรังสีอาทิตย์อยู่ในช่วง 0.30-0.55 (รูปที่ 2.45)</p>	<p>- ไม่พบปัญหา</p>

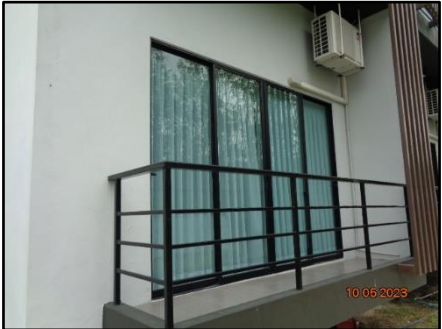
<p>รูปที่ 2.45 ประตูกระจกด้านระเบียงห้องพัก</p>

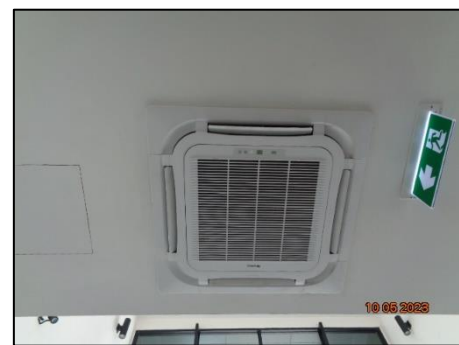
ผลกระทบสิ่งแวดล้อม	มาตรการป้องกันและแก้ไขผลกระทบสิ่งแวดล้อม	รายละเอียดการปฏิบัติจริง	ปัญหาและแนวทางแก้ไข	การอ้างอิง
3.5 การใช้ไฟฟ้า (ต่อ)	(ต่อ) และมีค่าการส่องผ่านของแสงธรรมชาติต่อค่าสัมประสิทธิ์การส่งผ่านความร้อนจากรังสีอาทิตย์อยู่ในช่วง 1.20-1.60			
	<p><u>มาตรการเลือกใช้เครื่องปรับอากาศ</u></p> <p>1) เลือกใช้เครื่องปรับอากาศที่ติดตั้งในอาคารให้มีขนาดที่เหมาะสมกับขนาดพื้นที่ห้องและเลือกเครื่องปรับอากาศที่ประสิทธิภาพในการประหยัดพลังงานสูงสุด (High Economic Efficiency Ratio (EER)) คือมีค่าอัตราส่วนประสิทธิภาพพลังงานขั้นต่ำ 11.00 บีทียูต่อชั่วโมงต่อวัตต์ (พลังงานไฟฟ้า) ซึ่งเป็นไปตามประกาศกระทรวงพลังงาน เรื่อง กำหนดค่าสัมประสิทธิ์สมรรถนะขั้นต่ำค่าประสิทธิภาพการให้ความเย็นและค่าพลังงานไฟฟ้าต่อตันความเย็นของระบบปรับอากาศที่ติดตั้งใช้งานในอาคาร พ.ศ.2552</p>	<p>- โครงการเลือกใช้เครื่องปรับอากาศที่ติดตั้งในอาคาร โดยมีขนาดที่เหมาะสมกับขนาดพื้นที่ห้อง และเลือกเครื่องปรับอากาศที่ประสิทธิภาพในการประหยัดพลังงานสูงสุด (High Economic Efficiency Ratio (EER)) คือมีค่าอัตราส่วนประสิทธิภาพพลังงานขั้นต่ำ 11.00 บีทียูต่อชั่วโมงต่อวัตต์ (พลังงานไฟฟ้า) (รูปที่ 2.46)</p>	<p>- ไม่พบปัญหา</p>

<p>รูปที่ 2.46 เครื่องปรับอากาศภายในอาคาร</p>

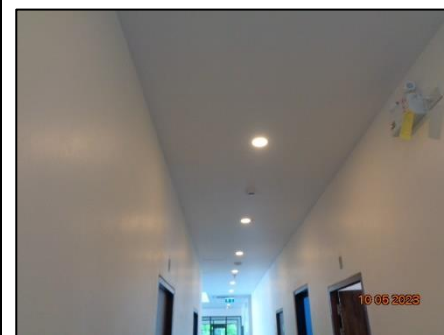
ผลกระทบสิ่งแวดล้อม	มาตรการป้องกันและแก้ไขผลกระทบสิ่งแวดล้อม	รายละเอียดการปฏิบัติจริง	ปัญหาและแนวทางแก้ไข	การอ้างอิง
3.5 การใช้ไฟฟ้า (ต่อ)	<ul style="list-style-type: none"> • พัดลมทุกตัวจะต้องหล่อลื่นโดยการอัดจารบีหรือหยอดน้ำมันอย่างสม่ำเสมอตามระยะเวลา • ตรวจสอบการรั่วของท่อลมที่อาจเกิดขึ้นได้ รวมถึงการซ่อมแซมฉนวนท่อลมที่ฉีกขาด • ตรวจสอบหน้าต่างท่อลมที่อาจเกิดขึ้นได้ รวมถึงการทำให้อากาศร้อนภายนอกเข้าสู่อาคาร 			
	<p><u>มาตรการติดตั้งและเลือกใช้อุปกรณ์ไฟฟ้าส่องสว่าง</u></p> <p>1) การใช้แสงสว่างในอาคารอย่างมีประสิทธิภาพโดยเลือกใช้อุปกรณ์ชนิดประหยัดพลังงาน อาทิ หลอดคอมแพคฟลูออเรสเซนต์ โคมไฟฟ้าติดตั้ง แผ่นสะท้อนแสง การใช้บัลลาสต์ชนิด Low Watt Loss หรือชนิด Electronics Ballast</p>	<p>- โครงการมีการใช้แสงสว่างในอาคารอย่างมีประสิทธิภาพโดยเลือกใช้อุปกรณ์ชนิดประหยัดพลังงาน อาทิ หลอดคอมแพคฟลูออเรสเซนต์ โคมไฟฟ้าติดตั้ง แผ่นสะท้อนแสง การใช้บัลลาสต์ชนิด Low Watt Loss หรือชนิด Electronics Ballast (รูปที่ 2.31)</p>	<p>- ไม่พบปัญหา</p>

<p>รูปที่ 2.31 หลอดไฟประหยัดพลังงาน</p>

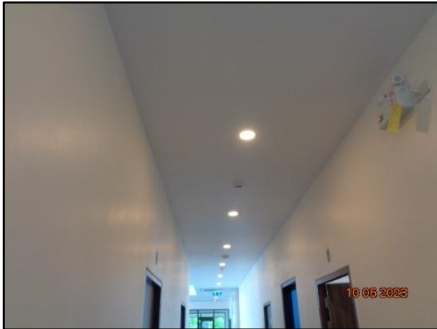
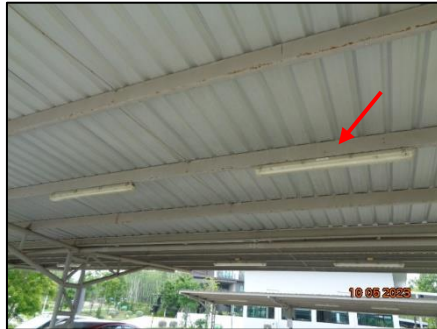
<p>รูปที่ 2.47 หลอดไฟฟ้าส่องสว่าง</p>

ผลกระทบสิ่งแวดล้อม	มาตรการป้องกันและแก้ไขผลกระทบสิ่งแวดล้อม	รายละเอียดการปฏิบัติจริง	ปัญหาและแนวทางแก้ไข	การอ้างอิง
3.5 การใช้ไฟฟ้า (ต่อ)	2) ติดตั้งหลอดไฟฟ้าแสงสว่างในห้องพัก ทางเดิน และที่จอดรถให้มีความสว่างเหมาะสมกับการใช้งานในแต่ละพื้นที่ ตามกฎกระทรวงฉบับที่ 39 พ.ศ. 2537 ออกตามพระราชบัญญัติควบคุมอาคาร พ.ศ. 2522 ได้แก่ ช่องทางเดิน ห้องพัก มีแสงสว่างไม่น้อยกว่า 100 LUX ที่จอดรถไม่น้อยกว่า 50 LUX แต่ต้องเลือกหลอดไฟฟ้าที่ให้แสงสว่างดังกล่าวใช้พลังงานไฟฟ้าไม่เกิน 12 วัตต์ ต่อตารางเมตร ตามหลักเกณฑ์กฎกระทรวงกำหนดประเภทหรือขนาดของอาคารและมาตรฐานหลักเกณฑ์และวิธีการออกแบบอาคารเพื่ออนุรักษ์พลังงาน พ.ศ.2552	- โครงการมีการติดตั้งหลอดไฟฟ้าแสงสว่างในห้องพัก ทางเดิน และที่จอดรถให้มีความสว่างเหมาะสมกับการใช้งานในแต่ละพื้นที่ (รูปที่ 2.47)	- ไม่พบปัญหา

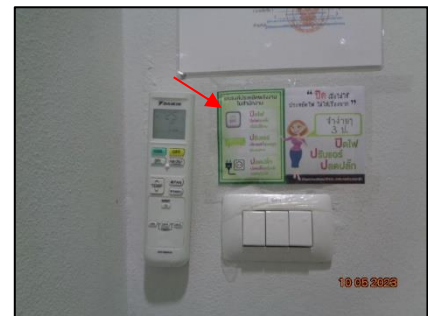
<p>รูปที่ 2.48 ป้ายรณรงค์ให้ตั้งอุณหภูมิเครื่องปรับอากาศ ไม่ต่ำกว่า 25 องศาเซลเซียส</p>

ผลกระทบสิ่งแวดล้อม	มาตรการป้องกันและแก้ไขผลกระทบสิ่งแวดล้อม	รายละเอียดการปฏิบัติจริง	ปัญหาและแนวทางแก้ไข	การอ้างอิง
3.5 การใช้ไฟฟ้า (ต่อ)	<ul style="list-style-type: none"> ติดป้ายรณรงค์ให้ตั้งอุณหภูมิเครื่องปรับอากาศไม่ต่ำกว่า 25 องศาเซลเซียส และใช้พัดลมเบอร์ 5 ช่วยลดพลังงานการใช้ไฟฟ้า 	<ul style="list-style-type: none"> โครงการติดป้ายรณรงค์ให้ตั้งอุณหภูมิเครื่องปรับอากาศ ไม่ต่ำกว่า 25 องศาเซลเซียส (รูปที่ 2.48) และใช้พัดลมเบอร์ 5 ช่วยลดพลังงานการใช้ไฟฟ้า 	<ul style="list-style-type: none"> ไม่พบปัญหา

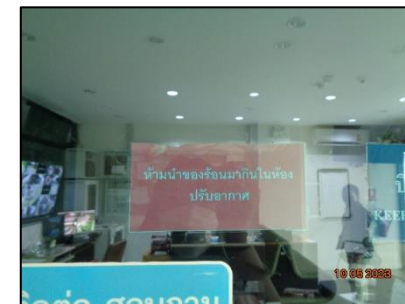
ผลกระทบสิ่งแวดล้อม	มาตรการป้องกันและแก้ไขผลกระทบสิ่งแวดล้อม	รายละเอียดการปฏิบัติจริง	ปัญหาและแนวทางแก้ไข	การอ้างอิง
3.5 การใช้ไฟฟ้า (ต่อ)	<ul style="list-style-type: none"> ติดป้ายรณรงค์ไม่นำของร้อนเข้าห้องปรับอากาศ เพื่อไม่เป็นการเพิ่มความร้อนในห้อง อันเป็นเหตุให้เครื่องปรับอากาศทำงานหนักเกินไป 	<ul style="list-style-type: none"> โครงการติดป้ายรณรงค์ไม่นำของร้อนเข้าห้องปรับอากาศ (รูปที่ 2.49) เพื่อไม่เป็นการเพิ่มความร้อนในห้องอันเป็นเหตุให้เครื่องปรับอากาศทำงานหนักเกินไป 	<ul style="list-style-type: none"> ไม่พบปัญหา

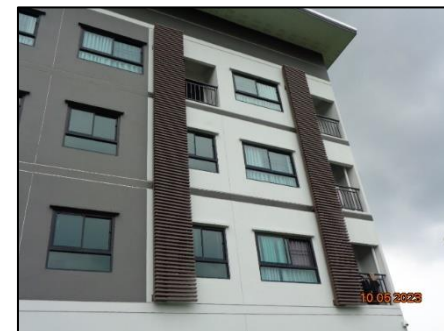
<p>รูปที่ 2.50 อาคารโหนดสีอ่อน</p>

ผลกระทบสิ่งแวดล้อม	มาตรการป้องกันและแก้ไขผลกระทบสิ่งแวดล้อม	รายละเอียดการปฏิบัติจริง	ปัญหาและแนวทางแก้ไข	การอ้างอิง
3.5 การใช้ไฟฟ้า (ต่อ)	<ul style="list-style-type: none"> ติดป้ายรณรงค์ให้เปิดเครื่องปรับอากาศเท่าที่จำเป็น 	- โครงการมีการติดป้ายรณรงค์ให้เปิดเครื่องปรับอากาศเท่าที่จำเป็นเท่านั้น	- ไม่พบปัญหา	-
	<ul style="list-style-type: none"> ทาสีผนังภายนอกอาคารสีอ่อนหรือสีที่ไม่ดูดรังสีความร้อนเพื่อการสะท้อนแสง และทำให้ห้องสว่างขึ้น 	- โครงการทาสีผนังภายนอกอาคารสีอ่อนหรือสีที่ไม่ดูดรังสีความร้อนเพื่อการสะท้อนแสง และทำให้ห้องสว่างขึ้น (รูปที่ 2.50)	- ไม่พบปัญหา

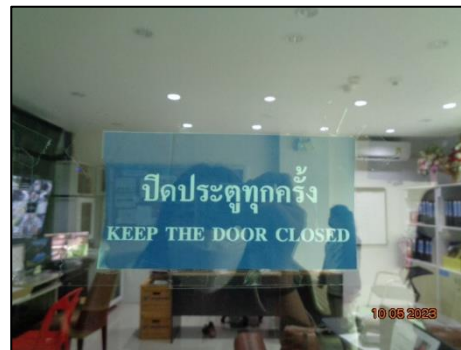
ผลกระทบสิ่งแวดล้อม	มาตรการป้องกันและแก้ไขผลกระทบสิ่งแวดล้อม	รายละเอียดการปฏิบัติจริง	ปัญหาและแนวทางแก้ไข	การอ้างอิง
3.5 การใช้ไฟฟ้า (ต่อ)	<ul style="list-style-type: none"> ติดป้ายรณรงค์ให้ปิดประตูหน้าต่างให้สนิท ขณะเปิดเครื่องปรับอากาศเพื่อป้องกันไม่ให้ อากาศร้อนจากภายนอกเข้ามาเพราะจะทำให้ เครื่องปรับอากาศต้องทำงานหนักขึ้น 	<ul style="list-style-type: none"> โครงการมีการติดป้ายรณรงค์ให้ปิดประตูหน้าต่าง ทุกครั้ง (รูปที่ 2.51) ขณะเปิดเครื่องปรับอากาศ เพื่อป้องกันไม่ให้อากาศร้อนจากภายนอกเข้ามา เพราะจะทำให้เครื่องปรับอากาศต้องทำงานหนักขึ้น 	<ul style="list-style-type: none"> ไม่พบปัญหา

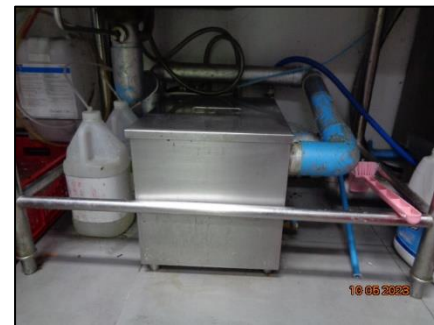
รูปที่ 2.52 ถังดักกากไขมัน

รูปที่ 2.9 ระบบบำบัดน้ำเสีย
	<ul style="list-style-type: none"> จัดตั้งถังดักไขมันก่อนเข้าสู่ระบบบำบัดน้ำเสียเพื่อกำจัดไขมันออกจากน้ำเสียก่อนเนื่องจากไขมันย่อยสลายยาก 	- โครงการจัดให้มีถังดักกากไขมันก่อนเข้าสู่ระบบบำบัดน้ำเสียเพื่อกำจัดไขมันออกจากน้ำเสียก่อน เนื่องจากไขมันย่อยสลายยาก (รูปที่ 2.52)	- ไม่พบปัญหา

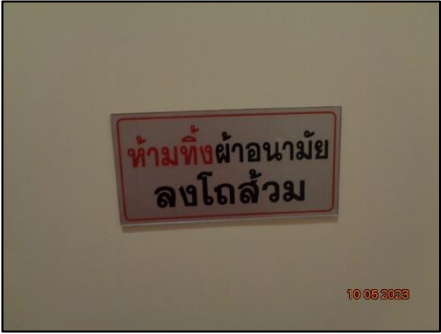
ผลกระทบสิ่งแวดล้อม	มาตรการป้องกันและแก้ไขผลกระทบสิ่งแวดล้อม	รายละเอียดการปฏิบัติจริง	ปัญหาและแนวทางแก้ไข	การอ้างอิง
3.5 การใช้ไฟฟ้า (ต่อ)	<ul style="list-style-type: none"> ติดป้ายรณรงค์ไม่ทิ้งเศษอาหาร กระดาษชำระ หรือสิ่งของลงสู่ท่อระบายน้ำหรือชักโครก 	- โครงการติดป้าย “ห้ามทิ้งผ้าอนามัยลงโถส้วม” เรียบร้อยแล้ว (รูปที่ 2.53)	- ไม่พบปัญหา

<p>รูปที่ 2.53 ป้าย “ห้ามทิ้งผ้าอนามัยลงโถส้วม”</p>
	<ul style="list-style-type: none"> ดักไขมันจากถังดักไขมันเป็นประจำทุกสัปดาห์ หลังจากนั้นให้นำกากไขมันมาใส่ในกระถางที่มีกระดาษทิชชูรองที่ก้นกระถางเพื่อช่วยให้ส่วนที่เป็นน้ำมันซึมออกจากไขมันแล้วตากให้แห้ง หลังจากนั้นรวบรวมใส่ถุงดำ เพื่อไปพักไว้ห้องพัสดุผลอยรวม (ห้องพัสดุผลอยย่อยสลาย) ต่อไป 	- โครงการได้จัดให้มีเจ้าหน้าที่คอยดักไขมันจากถังดักไขมันเป็นประจำทุกวัน (รูปที่ 2.15) (ภาคผนวกที่ 14)	- ไม่พบปัญหา

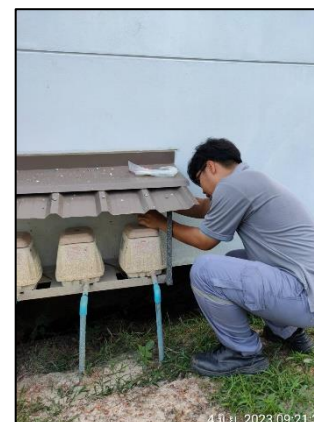
<p>รูปที่ 2.10 เจ้าหน้าที่เทคนิคดูแลระบบ</p>

ผลกระทบสิ่งแวดล้อม	มาตรการป้องกันและแก้ไขผลกระทบสิ่งแวดล้อม	รายละเอียดการปฏิบัติจริง	ปัญหาและแนวทางแก้ไข	การอ้างอิง
3.5 การใช้ไฟฟ้า (ต่อ)	<ul style="list-style-type: none"> จัดให้มีการสูบน้ำจากส่วนเกินจากระบบบำบัดน้ำเสียไปกำจัดอย่างสม่ำเสมอเพื่อประสิทธิภาพการทำงานของระบบ 	- โครงการจะดำเนินการสูบน้ำจากระบบบำบัดน้ำเสีย แต่ละชุดอย่างสม่ำเสมอ หรือเมื่อเต็มตามความเหมาะสมต่อไป (ภาคผนวกที่ 26)	- ไม่พบปัญหา	-
	<ul style="list-style-type: none"> จัดเจ้าหน้าที่เทคนิคเข้ามาดูแลการเดินระบบบำบัดน้ำเสียให้มีประสิทธิภาพอยู่เสมอ 	- โครงการได้จัดให้มีเจ้าหน้าที่เทคนิคดูแลการเดินระบบบำบัดน้ำเสียโดยเป็นเจ้าหน้าที่จากบริษัทจ้างเหมาภายนอกที่มีความสามารถและประสบการณ์เข้ามาตรวจสอบให้มีประสิทธิภาพอยู่เสมอ (รูปที่ 2.10)	- ไม่พบปัญหา

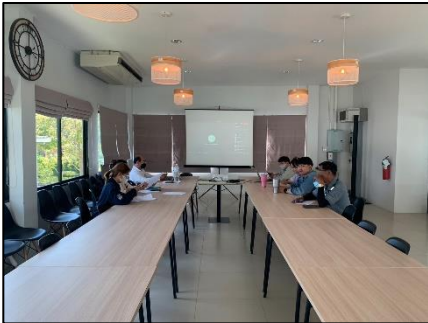
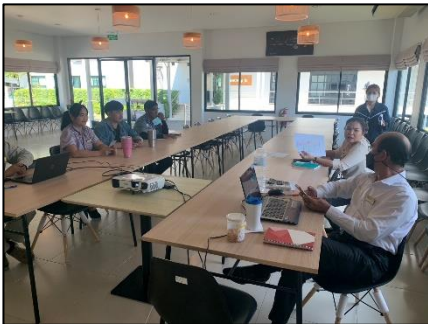
<p>รูปที่ 2.55 อบรมเจ้าหน้าที่เรื่องการประหยัดพลังงาน</p>

ผลกระทบสิ่งแวดล้อม	มาตรการป้องกันและแก้ไขผลกระทบสิ่งแวดล้อม	รายละเอียดการปฏิบัติจริง	ปัญหาและแนวทางแก้ไข	การอ้างอิง
3.5 การใช้ไฟฟ้า (ต่อ)	5) บุคลากร <ul style="list-style-type: none"> อบรมเจ้าหน้าที่ทุกคนให้ตระหนักเรื่องการประหยัดพลังงานเป็นประจำสม่ำเสมอ 	- โครงการจัดให้มีการอบรมเจ้าหน้าที่ทุกคนเพื่อให้ตระหนักเรื่องการประหยัดพลังงานโดยอบรมก่อนเริ่มงานและอบรมประจำปี ซึ่งล่าสุด ดำเนินการเมื่อวันที่ 20 ธ.ค. 65 เรียบร้อยแล้ว โดยปี 2566 จะดำเนินการช่วงปลายปี ทั้งนี้ รายละเอียดจะรายงานให้ทราบต่อไป (รูปที่ 2.55)	- ไม่พบปัญหา

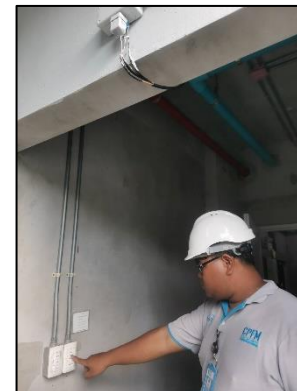
ผลกระทบสิ่งแวดล้อม	มาตรการป้องกันและแก้ไขผลกระทบสิ่งแวดล้อม	รายละเอียดการปฏิบัติจริง	ปัญหาและแนวทางแก้ไข	การอ้างอิง
3.5 การใช้ไฟฟ้า (ต่อ)	<ul style="list-style-type: none"> จัดเจ้าหน้าที่ตรวจสอบการเปิด-ปิดไฟ ในจุดที่หมดความจำเป็นในการใช้งานเป็นประจำทุกวัน 	<ul style="list-style-type: none"> เจ้าหน้าที่เทคนิคประจำโครงการจะเป็นผู้ตรวจสอบการเปิด-ปิดไฟ (รูปที่ 2.56) 	<ul style="list-style-type: none"> ไม่พบปัญหา

<p>รูปที่ 2.56 เจ้าหน้าที่ตรวจสอบการเปิด-ปิดไฟ</p>
	<ul style="list-style-type: none"> จัดเจ้าหน้าที่ให้หมั่นทำงานทำความสะอาดไฟและโคมไฟอยู่เสมอ 	<ul style="list-style-type: none"> โครงการแจ้งให้แม่บ้านประจำโครงการเป็นผู้ทำความสะอาดไฟและโคมไฟอยู่เสมอ 	<ul style="list-style-type: none"> ไม่พบปัญหา 	-

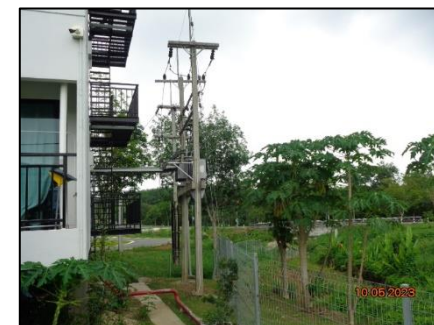
<p>รูปที่ 2.57 ลานหม้อแปลง</p>

ผลกระทบสิ่งแวดล้อม	มาตรการป้องกันและแก้ไขผลกระทบสิ่งแวดล้อม	รายละเอียดการปฏิบัติจริง	ปัญหาและแนวทางแก้ไข	การอ้างอิง
3.5 การใช้ไฟฟ้า (ต่อ)	2) โครงการจะต้องปฏิบัติตามคำแนะนำของการไฟฟ้าส่วนภูมิภาคสาขาย่อยอำเภอดำรงวิทยาร้อยเอ็ดอย่างเคร่งครัด	- โครงการจะได้ปฏิบัติตามคำแนะนำของการไฟฟ้าส่วนภูมิภาคสาขาย่อยอำเภอดำรงวิทยาร้อยเอ็ดอย่างเคร่งครัด	- ไม่พบปัญหา	-
	3) ติดตั้งลานหม้อแปลงให้เป็นไปตามมาตรฐานงานติดตั้งไฟฟ้าทั่วไป กรมโยธาธิการผังเมือง กระทรวงมหาดไทย พ.ศ. 2551	- โครงการมีการติดตั้งลานหม้อแปลงให้เป็นไปตามมาตรฐานงานติดตั้งไฟฟ้าทั่วไป กรมโยธาธิการผังเมือง กระทรวงมหาดไทย พ.ศ. 2551 (รูปที่ 2.57)	- ไม่พบปัญหา

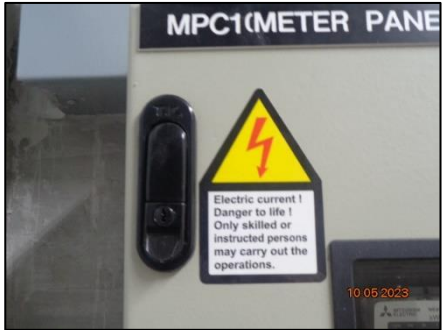
<p>รูปที่ 2.58 ป้ายเตือน “อันตรายไฟฟ้าแรงสูง”</p>

ผลกระทบสิ่งแวดล้อม	มาตรการป้องกันและแก้ไขผลกระทบสิ่งแวดล้อม	รายละเอียดการปฏิบัติจริง	ปัญหาและแนวทางแก้ไข	การอ้างอิง
3.5 การใช้ไฟฟ้า (ต่อ)	4) ติดตั้งป้ายเตือนและแสดงข้อความ “อันตรายไฟฟ้าแรงสูง” และ “เฉพาะเจ้าหน้าที่ที่เกี่ยวข้องเท่านั้น” ให้เห็นอย่างชัดเจน	- โครงการติดตั้งป้ายเตือนและแสดงข้อความ “อันตรายไฟฟ้าแรงสูง” (รูปที่ 2.58) และ “บุคคลภายนอกห้ามเข้า” (รูปที่ 2.59) ให้เห็นอย่างชัดเจน	- ไม่พบปัญหา

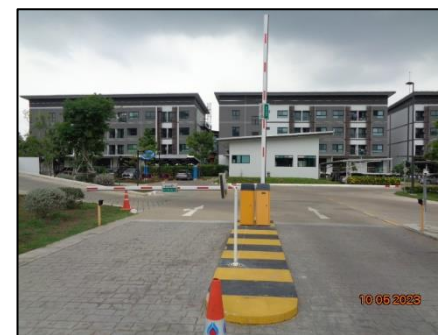
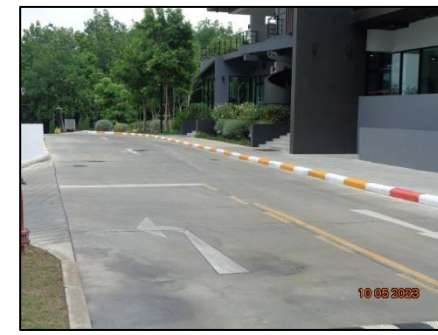
<p>รูปที่ 2.60 เครื่องหมายจราจรบนพื้นทางภายในโครงการ</p>

ผลกระทบสิ่งแวดล้อม	มาตรการป้องกันและแก้ไขผลกระทบสิ่งแวดล้อม	รายละเอียดการปฏิบัติจริง	ปัญหาและแนวทางแก้ไข	การอ้างอิง
3.6 การคมนาคมขนส่ง	1. ติดตั้งป้ายแนะนำทางเข้า-ออก ภายในโครงการให้ผู้ขับขี่ทราบ พร้อมทั้งจัดทำป้ายและเครื่องหมายจราจรบนพื้นทางภายในโครงการให้เห็นชัดเจน เพื่อไม่ก่อให้เกิดความสับสนของผู้ขับขี่ทำให้การเคลื่อนตัวของรถในโครงการ และบริเวณทางเข้าออกโครงการสามารถทำได้อย่างดี	โครงการติดตั้งป้ายแนะนำทางเข้า-ออก ภายในโครงการให้ผู้ขับขี่ทราบ พร้อมทั้งจัดทำป้ายและเครื่องหมายจราจรบนพื้นทางภายในโครงการให้เห็นชัดเจน เพื่อไม่ก่อให้เกิดความสับสนของผู้ขับขี่ทำให้การเคลื่อนตัวของรถในโครงการ และบริเวณทางเข้าออกโครงการสามารถทำได้อย่างดี (รูปที่ 2.60)	- ไม่พบปัญหา

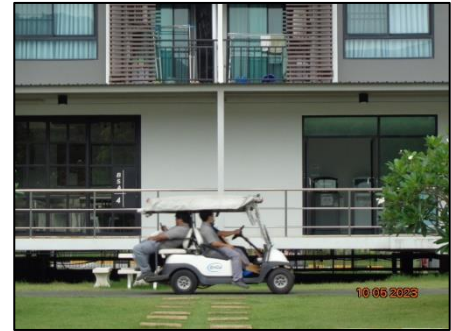
รูปที่ 2.61 รถรับ-ส่งสำหรับผู้พักอาศัยภายในโครงการ

ผลกระทบสิ่งแวดล้อม	มาตรการป้องกันและแก้ไขผลกระทบสิ่งแวดล้อม	รายละเอียดการปฏิบัติงานจริง	ปัญหาและแนวทางแก้ไข	การอ้างอิง
3.6 การคมนาคม ขนส่ง (ต่อ)	2. รณรงค์และประชาสัมพันธ์ให้ผู้พักอาศัยภายในโครงการให้ใช้รถสาธารณะในการออกไปประกอบกิจวัตรประจำวัน	- โครงการมีการรณรงค์และประชาสัมพันธ์ให้ผู้พักอาศัยภายในโครงการให้ใช้รถสาธารณะในการออกไปประกอบกิจวัตรประจำวัน โดยทางโครงการจัดให้มีรถรับ-ส่ง จำนวน 1 คัน สำหรับผู้พักอาศัยภายในโครงการ (รูปที่ 2.61)	- ไม่พบปัญหา

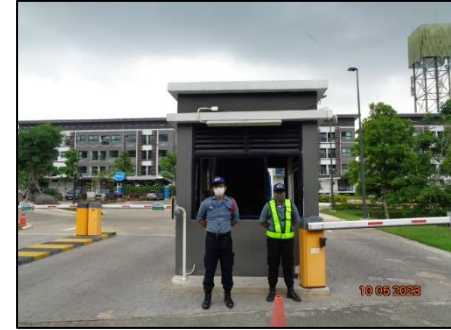
รูปที่ 2.62 เจ้าหน้าที่รักษาความปลอดภัย

3. จัดเจ้าหน้าที่รักษาความปลอดภัย หรือยามที่ผ่านการฝึกอบรมทักษะด้านการจราจรคอยควบคุมพาหนะที่เข้า-ออกพื้นที่อาคารตลอด 24 ชั่วโมง เพื่อให้รถเข้า-ออกโครงการได้อย่างสะดวกรวดเร็ว และขอความร่วมมือให้ผู้พักอาศัยภายในโครงการเดินทางตามการจัดจราจรอย่างเคร่งครัด เพื่อความสะดวก และปลอดภัยในการเดินทาง	- โครงการได้จัดให้มีเจ้าหน้าที่รักษาความปลอดภัย หรือยามที่ผ่านการฝึกอบรมทักษะด้านการจราจรคอยควบคุมพาหนะที่เข้า-ออกพื้นที่อาคารตลอด 24 ชั่วโมง เพื่อให้รถเข้า-ออกโครงการได้อย่างสะดวกรวดเร็ว และขอความร่วมมือให้ผู้พักอาศัยภายในโครงการเดินทางตามการจัดจราจรอย่างเคร่งครัด เพื่อความสะดวก และปลอดภัยในการเดินทาง (รูปที่ 2.62)	- ไม่พบปัญหา

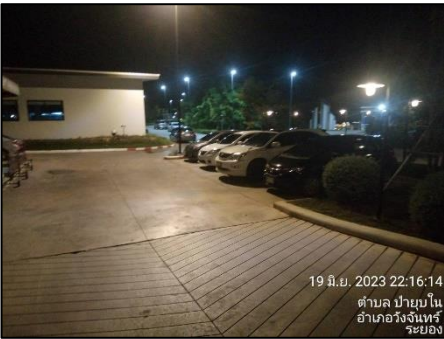
<p>รูปที่ 2.63 ไฟฟ้าส่องสว่างบริเวณที่จอดรถ เวลากลางคืน</p>

ผลกระทบสิ่งแวดล้อม	มาตรการป้องกันและแก้ไขผลกระทบสิ่งแวดล้อม	รายละเอียดการปฏิบัติจริง	ปัญหาและแนวทางแก้ไข	การอ้างอิง
3.6 การคมนาคม ขนส่ง (ต่อ)	4. ห้ามไม่ให้มีการจอดรถบริเวณทางเข้า-ออกของโครงการ เพื่อให้เกิดความคล่องตัวในการเดินทาง และไม่กีดขวางการจราจรของรถที่จะเข้าหรือออกจากโครงการ	- โครงการห้ามไม่ให้มีการจอดรถบริเวณทางเข้า-ออกของโครงการ เพื่อให้เกิดความคล่องตัวในการเดินทาง และไม่กีดขวางการจราจรของรถที่จะเข้าหรือออกจากโครงการ	- ไม่พบปัญหา	-
	5. จัดไฟฟ้าส่องสว่างบริเวณที่จอดรถให้สามารถมองเห็นได้ชัดเจนในเวลากลางคืน	- โครงการจัดให้มีไฟฟ้าส่องสว่างบริเวณที่จอดรถให้สามารถมองเห็นได้ชัดเจนในเวลากลางคืน (รูปที่ 2.63)	- ไม่พบปัญหา

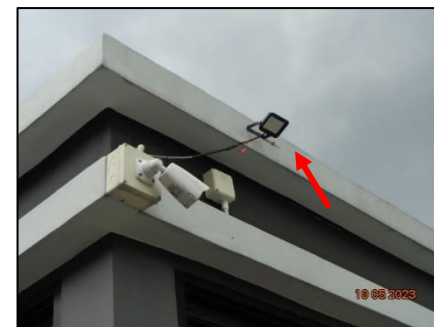
รูปที่ 2.64 ไฟฟ้าส่องสว่างเพิ่มเติมกรณีจำเป็น บริเวณช่องทางเข้า-ออก ในช่วงเวลากลางคืน

7. ติดตั้งไฟฟ้าแสงสว่างเพิ่มเติมในกรณีที่เป็น บริเวณ ช่องทางเข้าออกโครงการให้สามารถมองเห็นรถที่เข้า และออกโครงการได้อย่างชัดเจนในช่วงเวลากลางคืน	- โครงการติดตั้งไฟฟ้าแสงสว่างเพิ่มเติมใน กรณีที่จำเป็น บริเวณช่องทางเข้าออก โครงการให้สามารถมองเห็นรถที่เข้าและออก โครงการได้อย่างชัดเจนในช่วงเวลากลางคืน (รูปที่ 2.64)	- ไม่พบปัญหา

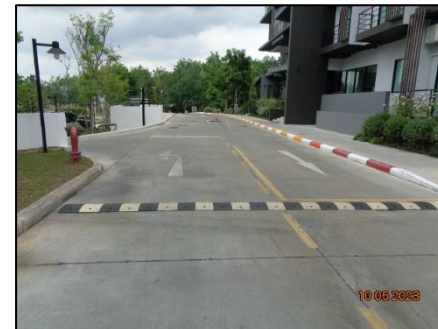
ผลกระทบสิ่งแวดล้อม	มาตรการป้องกันและแก้ไขผลกระทบสิ่งแวดล้อม	รายละเอียดการปฏิบัติจริง	ปัญหาและแนวทางแก้ไข	การอ้างอิง
3.6 การคมนาคม ขนส่ง (ต่อ)	8. ดูแลพื้นถนนบริเวณโครงการให้มีสภาพที่ดี ไม่ขรุขระ หากถนนมีสภาพทรุดโทรม ต้องซ่อมแซมโดยทันที	- โครงการได้จัดให้มีเจ้าหน้าที่คอยดูแลพื้นถนนบริเวณโครงการให้มีสภาพที่ดี ไม่ขรุขระ หากถนนมีสภาพทรุดโทรม ต้องซ่อมแซมโดยทันที	- ไม่พบปัญหา	-
	9. จัดทำสัญญาณชะลอความเร็ว	- โครงการมีการจัดทำสัญญาณชะลอความเร็วเพื่อให้รถที่จะเข้า-ออก พื้นที่โครงการจะชะลอความเร็ว (รูปที่ 2.65)	- ไม่พบปัญหา

<p>รูปที่ 2.65 สัญญาณชะลอความเร็ว</p>

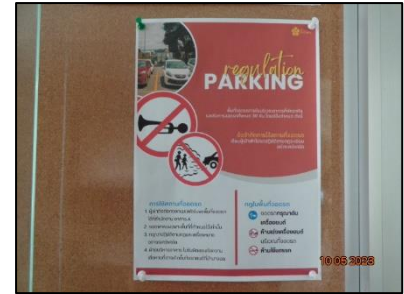
ผลกระทบสิ่งแวดล้อม	มาตรการป้องกันและแก้ไขผลกระทบสิ่งแวดล้อม	รายละเอียดการปฏิบัติจริง	ปัญหาและแนวทางแก้ไข	การอ้างอิง
3.6 การคมนาคม ขนส่ง (ต่อ)	1) กำหนดให้ผู้พักอาศัยของโครงการที่ต้องการนำรถเข้ามาจอดภายในโครงการให้มาทำสติ๊กเกอร์ (โดยต้องประชาสัมพันธ์ให้ลูกค้าได้ทราบข้อจำกัดในเรื่องที่จอดรถ) และไม่มีกำหนดที่จอดรถประจำซึ่งจะทำให้มีการหมุนเวียนพื้นที่จอดรถ	- โครงการได้มีการประชาสัมพันธ์ให้ลูกค้าได้ทราบข้อจำกัดในเรื่องที่จอดรถ (รูปที่ 2.66) และไม่มีกำหนดที่จอดรถประจำซึ่งจะทำให้มีการหมุนเวียนพื้นที่จอดรถ	- ไม่พบปัญหา

รูปที่ 2.66 ป้ายประชาสัมพันธ์ให้ลูกค้าได้ทราบข้อจำกัดในเรื่องที่จอดรถ

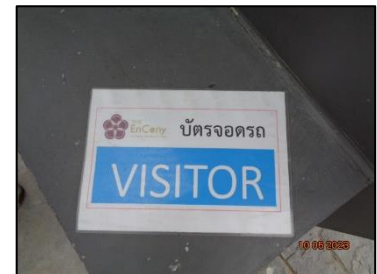
2) จัดให้มีบัตรอนุญาตจอดรถชั่วคราวสำหรับผู้มาติดต่อผู้พักอาศัยภายในโครงการ โดยไม่คิดค่าใช้จ่ายในการจอดรถในที่จอดรถไม่เกิน 2 ชม. หากจอดนานกว่านั้นจะคิดอัตราค่าจอดรถตามกฎเกณฑ์ที่เจ้าของโครงการของโครงการจะกำหนดเพื่อเป็นการจำกัดรถของบุคคลภายนอกโครงการที่เข้ามาจอดรถในพื้นที่โครงการ	- โครงการได้จัดให้มีบัตรอนุญาตจอดรถชั่วคราวสำหรับผู้มาติดต่อผู้พักอาศัยภายในโครงการ โดยไม่คิดค่าใช้จ่ายในการจอดรถในที่จอดรถไม่เกิน 2 ชม. หากจอดนานกว่านั้นจะคิดอัตราค่าจอดรถตามกฎเกณฑ์ที่เจ้าของโครงการของโครงการจะกำหนดเพื่อเป็นการจำกัดรถของบุคคลภายนอกโครงการที่เข้ามาจอดรถในพื้นที่โครงการ (รูปที่ 2.67)	- ไม่พบปัญหา

รูปที่ 2.67 บัตรอนุญาตจอดรถชั่วคราวสำหรับผู้มาติดต่อผู้พักอาศัย

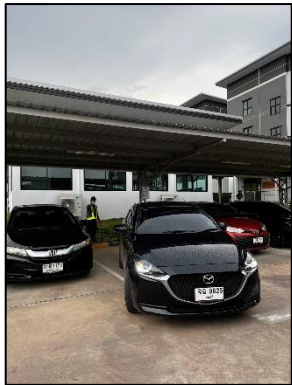
ผลกระทบสิ่งแวดล้อม	มาตรการป้องกันและแก้ไขผลกระทบสิ่งแวดล้อม	รายละเอียดการปฏิบัติจริง	ปัญหาและแนวทางแก้ไข	การอ้างอิง
3.6 การคมนาคมขนส่ง (ต่อ)	3) เจ้าของโครงการ (บริษัท เอนเนอร์ยี่ คอมเพล็กซ์ จำกัด) จัดเจ้าหน้าที่ดูแลการจอดรถภายในโครงการ และห้ามไม่ให้ผู้พักอาศัยนำรถไปจอดด้านนอกโครงการริมถนนส่วนบุคคล (ถนนสถาบันวิทยสิริเมธี) โดยเด็ดขาด	- โครงการจัดให้มีเจ้าหน้าที่ดูแลการจอดรถภายในโครงการ และห้ามไม่ให้ผู้พักอาศัยนำรถไปจอดด้านนอกบริเวณริมถนนส่วนบุคคล (ถนนสถาบันวิทยสิริเมธี) โดยเด็ดขาด (รูปที่ 2.68)	- ไม่พบปัญหา

<p>รูปที่ 2.68 เจ้าหน้าที่ดูแลการจอดรถภายในโครงการ</p>

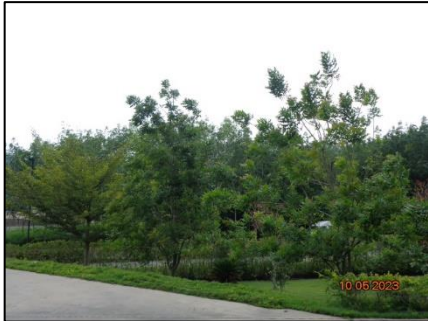
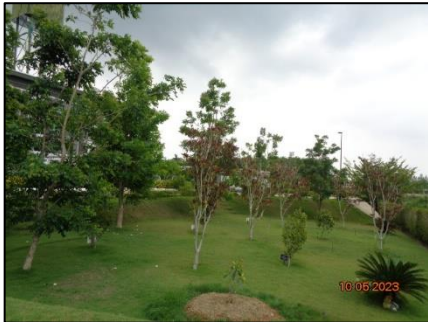
ผลกระทบสิ่งแวดล้อม	มาตรการป้องกันและแก้ไขผลกระทบสิ่งแวดล้อม	รายละเอียดการปฏิบัติจริง	ปัญหาและแนวทางแก้ไข	การอ้างอิง
3.9 การระบายอากาศ (ต่อ)	3) ตรวจสอบช่องเปิดต่างๆ ไม่ให้มีสิ่งกีดขวางการระบายอากาศเพื่อให้อากาศหมุนเวียนสะดวก เป็นต้น	- โครงการได้มีการตรวจสอบช่องระบายอากาศธรรมชาติ เช่น หน้าต่างและประตูไม่ให้มีวัตถุหรือสิ่งกีดขวาง ตลอดระยะดำเนินการ	- ไม่พบปัญหา	-
	4) จัดให้มีพื้นที่สีเขียวภายในโครงการทั้งสิ้น 2,565.78 ตร.ม./คน (จำนวนผู้พักอาศัย 423 คน พนักงาน 40 คน และพนักงานร้านค้า 16 คน รวม 479 คน) พันธุ์ไม้ที่เลือกนำมาปลูก ต้นแคนา ต้นสารภีทะเล ต้นลีลาวดี ต้นลำซำ ต้นเข็มเหลือง ต้นศุภโชค และหญ้ามาเลเซีย ดูแลรักษาพื้นที่สีเขียวให้มีความสวยงามอยู่เสมอ	- โครงการได้จัดให้มีพื้นที่สีเขียวภายในโครงการไม่น้อยกว่า 2,565.78 ตร.ม./คน โดยมีการดูแลรักษาพื้นที่สีเขียวให้มีความสวยงามอยู่เสมอ (รูปที่ 2.69)	- ไม่พบปัญหา

<p>รูปที่ 2.69 พื้นที่สีเขียวภายในโครงการ</p>

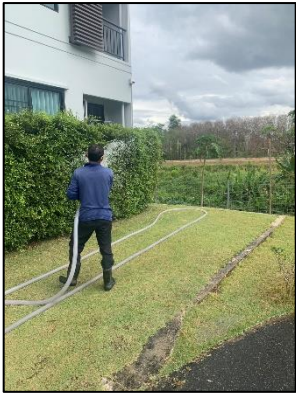
ผลกระทบสิ่งแวดล้อม	มาตรการป้องกันและแก้ไขผลกระทบสิ่งแวดล้อม	รายละเอียดการปฏิบัติจริง	ปัญหาและแนวทางแก้ไข	การอ้างอิง
3.9 การระบายอากาศ (ต่อ)	5) เจ้าของโครงการ (บริษัท เอนเนอร์ยี่ คอมเพล็กซ์ จำกัด) กำหนดให้มีเจ้าหน้าที่คอยดูแลรักษาต้นไม้และพื้นที่สีเขียวให้มีสภาพสวยงาม นอกจากนี้หากมีต้นไม้ได้รับความเสียหาย หรือตายจะจัดให้มีการปลูกต้นไม้ทดแทน เพื่อช่วยลดปริมาณความร้อนที่สะสมของพื้นที่เป็นลานคอนกรีตและความร้อนจากเครื่องปรับอากาศต่อพื้นที่โดยรอบ	- โครงการจัดให้มีเจ้าหน้าที่คอยดูแลต้นไม้และพื้นที่สีเขียว (รูปที่ 2.2) โดยเป็นบริษัทจ้างเหมาจากภายนอก(ภาคผนวกที่ 9) คอยตรวจสอบดูแลพื้นที่สีเขียวภายในโครงการให้อยู่ในสภาพดี นอกจากนี้หากมีต้นไม้ได้รับความเสียหาย หรือตายจะจัดให้มีการปลูกต้นไม้ทดแทน	- ไม่พบปัญหา

<p>รูปที่ 2.2 เจ้าหน้าที่ดูแลบำรุงรักษาพื้นที่สีเขียว</p>

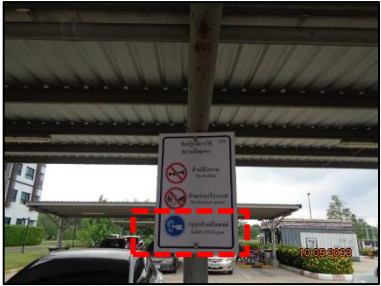
6) เจ้าของโครงการ (บริษัท เอนเนอร์ยี่ คอมเพล็กซ์ จำกัด) ติดตั้งป้ายเตือน “ห้ามติดเครื่องขณะจอดรถ” ไว้ในพื้นที่จอดรถของอาคาร ให้สังเกตเห็นได้อย่างชัดเจนทั่วถึงและกำชับให้เจ้าหน้าที่ควบคุมดูแลอย่างเคร่งครัดเพื่อลดผลกระทบด้านอากาศเสีย เสียง และความร้อนที่เกิดจากรถยนต์	- โครงการได้มีการติดตั้งป้ายเตือน “ห้ามติดเครื่องขณะจอดรถ” ไว้ในพื้นที่จอดรถของอาคาร ให้สังเกตเห็นได้อย่างชัดเจนทั่วถึงและกำชับให้เจ้าหน้าที่ควบคุมดูแลอย่างเคร่งครัดเพื่อลดผลกระทบด้านอากาศเสีย เสียง และความร้อนที่เกิดจากรถยนต์ (รูปที่ 2.6)	- ไม่พบปัญหา

<p>รูปที่ 2.6 ป้าย “จอดรถกรุณาดับเครื่องยนต์”</p>

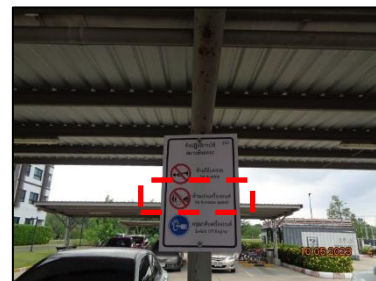
ผลกระทบสิ่งแวดล้อม	มาตรการป้องกันและแก้ไขผลกระทบสิ่งแวดล้อม	รายละเอียดการปฏิบัติจริง	ปัญหาและแนวทางแก้ไข	การอ้างอิง
3.9 การระบายอากาศ (ต่อ)	7) เจ้าของโครงการ (บริษัท เอนเนอร์ยี่ คอมเพล็กซ์ จำกัด) ติดตั้งป้ายห้ามเร่งเครื่องยนต์ไว้บริเวณที่จอดรถและทางวิ่งภายในโครงการ ให้เห็นชัดเจน	- โครงการได้มีการติดตั้งป้ายห้ามเร่งเครื่องยนต์ไว้บริเวณที่จอดรถและทางวิ่งภายในโครงการ ให้เห็นชัดเจน (รูปที่ 2.70)	- ไม่พบปัญหา

รูปที่ 2.70 ป้าย “ห้ามเร่งเครื่องยนต์ไว้บริเวณที่จอดรถและทางวิ่งภายในโครงการ”

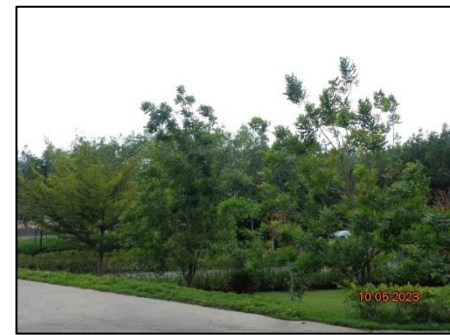
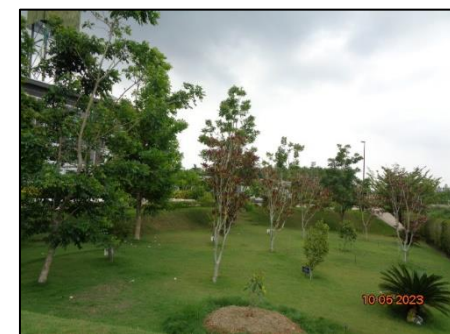
ผลกระทบสิ่งแวดล้อม	มาตรการป้องกันและแก้ไขผลกระทบสิ่งแวดล้อม	รายละเอียดการปฏิบัติจริง	ปัญหาและแนวทางแก้ไข	การอ้างอิง
3.9 การระบายอากาศ (ต่อ)	<p>มาตรการจากการบดบังแสงของโครงการ</p> <p>1) ปลูกต้นไม้ระดับสูง (ไม้ยืนต้น) โดยรอบโครงการ จำนวน 69 ต้น ได้แก่ ต้นแคนา จำนวน 28 ต้น ต้นสารภีทะเล จำนวน 25 ต้น ต้นลีลาวดี จำนวน 14 ต้น และต้นลำซำ จำนวน 2 ต้น กำหนดให้มีเจ้าหน้าที่คอยดูแลรักษา บำรุงต้นไม้และพื้นที่สีเขียวภายในพื้นที่โครงการให้มีสภาพสวยงามอยู่เสมอ</p>	<p>- โครงการได้มีการปลูกไม้ยืนต้นรอบพื้นที่โครงการ โดยปัจจุบัน มีจำนวนต้นไม้เปลี่ยนแปลงไป แต่มีการกำหนดให้มีเจ้าหน้าที่คอยดูแลรักษา บำรุงต้นไม้และพื้นที่สีเขียวภายในพื้นที่โครงการให้มีสภาพสวยงามอยู่เสมอ (รูปที่ 2.69)</p>	<p>- ไม่พบปัญหา</p>

<p>รูปที่ 2.69 พื้นที่สีเขียว</p>

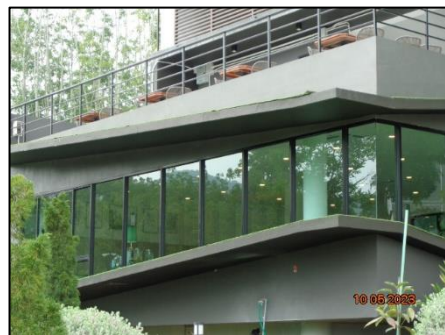
ผลกระทบสิ่งแวดล้อม	มาตรการป้องกันและแก้ไขผลกระทบสิ่งแวดล้อม	รายละเอียดการปฏิบัติจริง	ปัญหาและแนวทางแก้ไข	การอ้างอิง
3.9 การระบายอากาศ (ต่อ)	3) การใช้กระจกชนิดที่สามารถลดความร้อนได้ โดยใช้กระจกชนิดตัดแสงสีเขียว ซึ่งช่วยป้องกันแสงแดดและป้องกันความร้อนให้กับอาคาร	- โครงการใช้กระจกชนิดที่สามารถลดความร้อนได้ โดยใช้กระจกชนิดตัดแสงสีเขียว ซึ่งช่วยป้องกันแสงแดดและป้องกันความร้อนให้กับอาคาร (รูปที่ 2.71)	- ไม่พบปัญหา

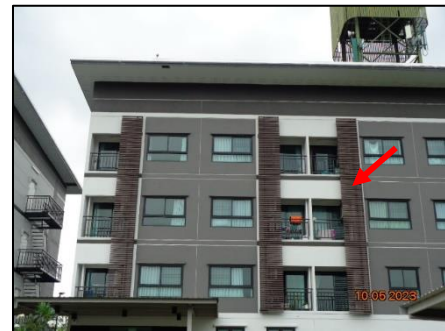
รูปที่ 2.71 กระจกชนิดตัดแสงสีเขียว
	4) ในส่วนของระเบียงห้องพัก ที่มีลักษณะเปิดโล่งได้มีการออกแบบให้มีระแนงช่วยบังแดดให้กับตัวอาคารโดยไม่บังทิศทางลม และระเบียงส่วนที่ยื่นออกมาสามารถบังแดดให้กับชั้นล่างได้	- ระเบียงห้องพักภายในโครงการมีลักษณะเปิดโล่งโดยได้มีการออกแบบให้มีระแนงช่วยบังแสงแดดให้กับตัวอาคารโดยไม่บังทิศทางลม และระเบียงส่วนที่ยื่นออกมาสามารถบังแดดให้กับชั้นล่างได้ (รูปที่ 2.72)	- ไม่พบปัญหา

รูปที่ 2.72 ระแนงบังแสงแดด
