ผลการปฏิบัติตามมาตรการป้องกัน และแก้ไขผลกระทบสิ่งแวดล้อม

ตารางที่ 2.1 สรุปผลการปฏิบัติตามมาตรการป้องกัน และแก้ไขผลกระทบสิ่งแวดล้อม โครงการดิเอนโคนี่ (ระยะดำเนินการ)
ของบริษัท เอนเนอร์ยี่ คอมเพล็กซ์ จำกัด ประจำปีเดือนมกราคม-มิถุนายน 2566

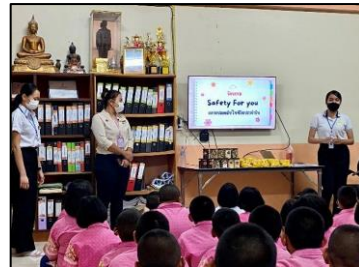
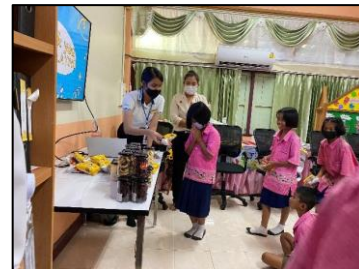
ผลกระทบสิ่งแวดล้อม	มาตรการป้องกันและแก้ไขผลกระทบสิ่งแวดล้อม	รายละเอียดการปฏิบัติจริง	ปัญหาและแนวทางแก้ไข	การอ้างอิง
<p>4. ผลกระทบต่อคุณค่า คุณภาพชีวิต</p> <p>4.1 เศรษฐกิจและสังคม</p>	<p>มาตรการในการสร้างความสัมพันธ์ที่ดีกับชุมชน เพื่อสร้างบรรยากาศให้เกิดการพึ่งพาอาศัยกันระหว่างโครงการฯ และชุมชนอย่างยั่งยืน</p> <p>1) ส่งเสริม และช่วยเหลือกิจกรรมต่างๆ ของชุมชน โดยจัดสรรงบประมาณ หรือจัดส่งบุคลากรของโครงการเข้าไปช่วยเหลือกิจกรรมต่างๆ ของชุมชน</p>	<p>- โครงการมีการส่งเสริม และช่วยเหลือกิจกรรมต่างๆ ของชุมชน โดยจัดสรรงบประมาณ หรือจัดส่งบุคลากรของโครงการเข้าไปช่วยเหลือกิจกรรมต่างๆ ของชุมชนอย่างต่อเนื่อง โดยได้จัดกิจกรรม Safety For You ความปลอดภัยในชีวิตประจำวัน ที่โรงเรียนวัดยุบตาหนึ่ง เมื่อวันที่ 17 ก.พ. 66 (รูปที่ 2.74)</p>	<p>- ไม่พบปัญหา</p>

<p>รูปที่ 2.74 กิจกรรม Safety For You ความปลอดภัยในชีวิตประจำวัน</p>
	<p>2) กำหนดให้มีการรับสมัครคนท้องถิ่นเข้ามาเป็นพนักงานในตำแหน่งต่างๆ ของโครงการ เป็นอันดับแรก</p>	<p>- โครงการได้พิจารณารับสมัครคนท้องถิ่นเข้ามาเป็นพนักงานในตำแหน่งต่างๆ ของโครงการ เป็นอันดับแรก (ภาคผนวกที่ 20) โดยปัจจุบันมีพนักงานท้องถิ่นจำนวน 25 คน จากทั้งหมด 45 คน คิดเป็นร้อยละ 56</p>	<p>- ไม่พบปัญหา</p>	-

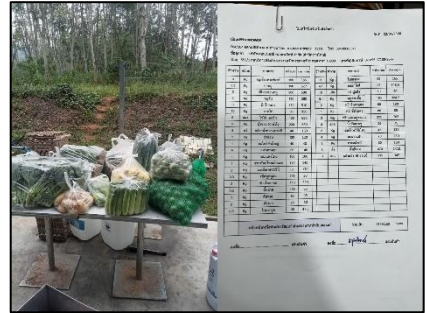
ผลกระทบสิ่งแวดล้อม	มาตรการป้องกันและแก้ไขผลกระทบสิ่งแวดล้อม	รายละเอียดการปฏิบัติจริง	ปัญหาและแนวทางแก้ไข	การอ้างอิง
4.1 เศรษฐกิจและสังคม (ต่อ)	3) เลือกใช้วัตถุดิบ หรืออุดหนุนผลิตภัณฑ์จากการ ประมงของชุมชน เป็นอันดับแรก	- โครงการมีการเลือกใช้วัตถุดิบ และอุดหนุน ร้านค้าของชุมชน เป็นอันดับแรก (รูปที่ 2.75)	- ไม่พบปัญหา

รูปที่ 2.75 การเลือกใช้วัตถุดิบจากทาง ชุมชน
	4) ส่งเสริมหรือสนับสนุนกิจกรรมการท่องเที่ยวเชิง อนุรักษ์ของชุมชน	- โครงการมีการส่งเสริมหรือสนับสนุนกิจกรรม การท่องเที่ยวเชิงอนุรักษ์ของชุมชน	- ไม่พบปัญหา	-

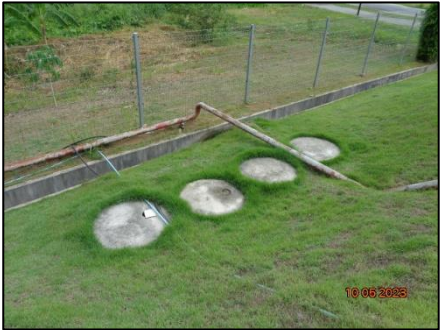
ผลกระทบสิ่งแวดล้อม	มาตรการป้องกันและแก้ไขผลกระทบสิ่งแวดล้อม	รายละเอียดการปฏิบัติจริง	ปัญหาและแนวทางแก้ไข	การอ้างอิง
4.1 เศรษฐกิจและสังคม (ต่อ)	กรณีที่ข้อร้องเรียนดังกล่าวไม่สามารถหาข้อตกลงร่วมกันได้ระหว่างผู้ร้องเรียนกับทางโครงการ คณะกรรมการรับเรื่องร้องเรียนของโครงการจะเชิญบุคคลที่ 3 ที่ได้รับการยอมรับจากทั้ง 2 ฝ่าย ได้แก่ ผู้นำชุมชน เป็นต้น เพื่อมาเป็นคนกลางในการไกล่เกลี่ยระงับข้อขัดแย้ง	- ปัจจุบันยังไม่มีข้อร้องเรียนเกิดขึ้นเนื่องจากโครงการไม่มีบ้านพักอาศัยของประชาชนอยู่ติดกับพื้นที่โครงการ ดังนั้นจึงไม่ก่อให้เกิดผลกระทบจากการดำเนินโครงการแต่อย่างใด		
4.2 การสาธารณสุข	มาตรการลดผลกระทบด้านสัตว์และแมลงนำโรคจาก มูลฝอยและสิ่งปฏิกูล 1. ติดตั้งระบบบำบัดน้ำเสียที่ฝังอยู่ใต้ดิน ซึ่งแมลงวันไม่สามารถเข้าไปได้	- ระบบบำบัดน้ำเสียของโครงการฝังอยู่ใต้ดินทั้งหมด ซึ่งแมลงวันไม่สามารถเข้าไปได้ (รูปที่ 2.9)	- ไม่พบปัญหา

รูปที่ 2.9 ระบบบำบัดน้ำเสีย

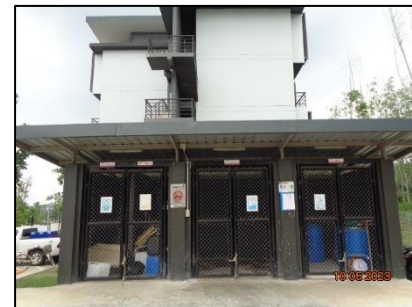
3. ห้องพักมูลฝอยรวมต้องมีประตูปิดมิดชิด โดยจะเปิดประตูเฉพาะช่วงที่มีการเก็บขนมูลฝอยเท่านั้น เพื่อป้องกันมิให้สัตว์และแมลงนำโรคเข้าไปใช้เป็นแหล่งอาหารและที่อยู่อาศัย	- ห้องพักมูลฝอยรวมของโครงการมีประตูปิดมิดชิด โดยจะเปิดประตูเฉพาะช่วงที่มีการเก็บขนมูลฝอยเท่านั้น เพื่อป้องกันมิให้สัตว์และแมลงนำโรคเข้าไปใช้เป็นแหล่งอาหารและที่อยู่อาศัย (รูปที่ 2.16)	- ไม่พบปัญหา

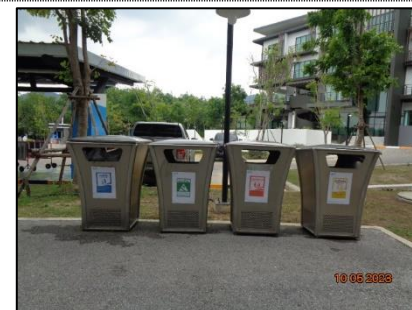
4. จัดตั้งรองรับมูลฝอยที่มีฝาปิดมิดชิด ไว้ตามจุดต่างๆ ภายในอาคารพร้อมจัดให้มีพนักงานทำความสะอาด จัดเก็บมูลฝอยตามจุดต่างๆ ลงถัง มัดปากถุงให้แน่น รวบรวมไปยังห้องพักมูลฝอยรวมต่อไป	- โครงการจัดให้มีถังรองรับมูลฝอยที่มีฝาปิดมิดชิด บริเวณด้านหน้าอาคาร พร้อมจัดให้มีพนักงานทำความสะอาด จัดเก็บมูลฝอยตามจุดต่างๆ ลงถัง มัดปากถุงให้แน่นรวบรวมไปยังห้องพักมูลฝอยรวมต่อไป (รูปที่ 2.22)	- ไม่พบปัญหา

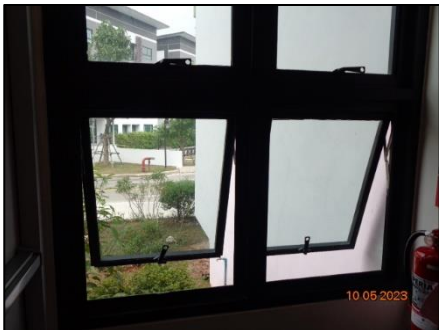
ผลกระทบสิ่งแวดล้อม	มาตรการป้องกันและแก้ไขผลกระทบสิ่งแวดล้อม	รายละเอียดการปฏิบัติจริง	ปัญหาและแนวทางแก้ไข	การอ้างอิง
4.2 การสาธารณสุข (ต่อ)	มาตรการลดผลกระทบด้านคุณภาพอากาศ 1. ทำความสะอาดเครื่องปรับอากาศทุก 2 ปี เพื่อป้องกันการสะสมของเชื้อโรค และเชื้อแบคทีเรียต่างๆ ที่เป็นอันตรายต่อสุขภาพ	- โครงการมีการทำความสะอาดเครื่องปรับอากาศทุก 6 เดือน เพื่อป้องกันการสะสมของเชื้อโรค และเชื้อแบคทีเรียต่างๆ ที่เป็นอันตรายต่อสุขภาพ (ภาคผนวกที่ 17)	- ไม่พบปัญหา	-
	2. ดูแลระบบระบายอากาศภายในอาคารอยู่เสมอ เปิดประตูหน้าต่างอาคารบางจุด เพื่อให้มีการถ่ายเทอากาศได้สะดวก	- โครงการมีการดูแลระบบระบายอากาศภายในอาคารอยู่เสมอ เปิดประตูหน้าต่างอาคารบางจุด เพื่อให้มีการถ่ายเทอากาศภายในอาคารได้สะดวก (รูปที่ 2.76)	- ไม่พบปัญหา

รูปที่ 2.76 ช่องระบายอากาศภายในอาคาร

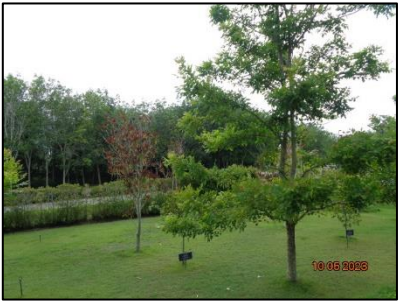
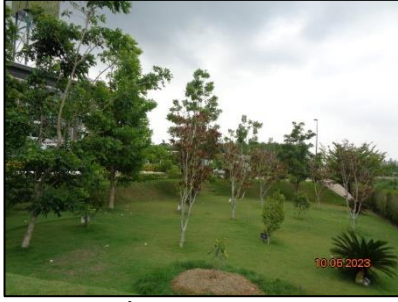
ผลกระทบสิ่งแวดล้อม	มาตรการป้องกันและแก้ไขผลกระทบสิ่งแวดล้อม	รายละเอียดการปฏิบัติจริง	ปัญหาและแนวทางแก้ไข	การอ้างอิง
4.2 การสาธารณสุข (ต่อ)	มาตรการลดผลกระทบด้านสุขภาพจิต			
	1. ดูแลรักษาความสะอาดและจัดสิ่งแวดล้อมภายในโครงการให้เรียบร้อยอยู่เสมอ 2. จัดพื้นที่สีเขียวภายในโครงการ เพื่อเป็นการพักผ่อนหย่อนใจให้แก่ผู้พักอาศัย	- โครงการมีการดูแลรักษาความสะอาดและจัดการด้านสิ่งแวดล้อมภายในโครงการให้เรียบร้อยอยู่เสมอ - โครงการจัดพื้นที่สีเขียวภายในโครงการเพื่อเป็นการพักผ่อนหย่อนใจให้แก่ผู้พักอาศัย (รูปที่ 2.69)	- ไม่พบปัญหา - ไม่พบปัญหา	-

รูปที่ 2.69 พื้นที่สีเขียวภายในโครงการ

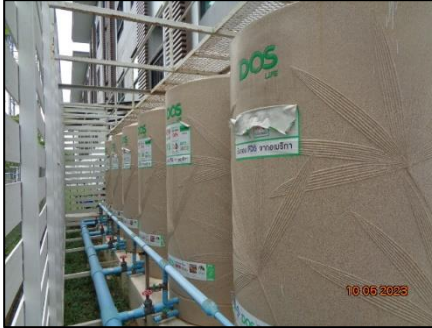
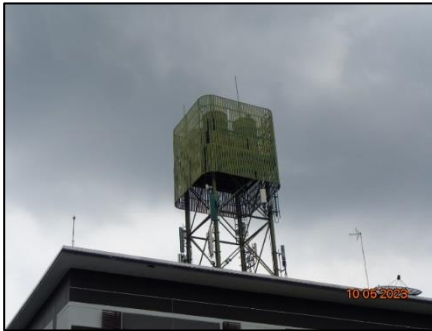
ผลกระทบสิ่งแวดล้อม	มาตรการป้องกันและแก้ไขผลกระทบสิ่งแวดล้อม	รายละเอียดการปฏิบัติจริง	ปัญหาและแนวทางแก้ไข	การอ้างอิง
4.2 การสาธารณสุข (ต่อ)	<p>มาตรการด้านน้ำใช้</p> <p>1. โครงการจัดตั้งเก็บน้ำบนดิน 2 จุด ได้แก่ จุดที่ 1 ด้านหลังอาคาร A มีขนาดความจุ 2.50 ลูกบาศก์เมตร/ถัง จำนวน 2 ถัง และมีขนาดความจุ 2.00 ลูกบาศก์เมตร/ถัง จำนวน 6 ถัง จุดที่ 2 ด้านหลังอาคาร C มีถังสำรองน้ำ มีขนาดความจุ 2.50 ลูกบาศก์เมตร/ถัง จำนวน 2 ถัง และมีขนาดความจุ 2.00 ลูกบาศก์เมตร/ถัง จำนวน 5 ถัง และจัดให้มีถังเก็บน้ำใต้ชั้นหลังคา 2 จุด ได้แก่ จุดที่ 1 ชั้นใต้หลังคาอาคาร A มีถังสำรองน้ำ มีขนาดความจุ 1.50 ลูกบาศก์เมตร/ถัง โดยจุดที่ 1 จะจ่ายน้ำให้แก่อาคาร A และอาคาร B จุดที่ 2 ชั้นใต้หลังคาอาคาร C มีถังสำรองน้ำ มีขนาดความจุ 1.50 ลูกบาศก์เมตร/ถัง โดยจุดที่ 2 จะจ่ายน้ำให้แก่อาคาร C และอาคารโรงแรม (อาคาร D) ถังเก็บน้ำหอสูง ความจุ 200.00 ลูกบาศก์เมตร</p>	<p>โครงการมีการตรวจสอบและล้างทำความสะอาดถังเก็บน้ำสำรอง (รูปที่ 2.11) ที่ใช้ในการอุปโภค-บริโภค ทุก 6 เดือน ตลอดระยะดำเนินการ (ภาคผนวกที่ 10) โดยปริมาณน้ำใช้ภายในโครงการ ยังคงมีเพียงพอต่อการใช้งาน ปัจจุบัน พบว่า ถังเก็บน้ำสำรอง (หอถังสูง) มีความจุ 100 ลูกบาศก์เมตร มีความจุ 100 ลูกบาศก์เมตร และมีการต่อ Blancing กับหอสูง ภายนอกขนาด 100 ลูกบาศก์เมตร นอกจากนี้โครงการได้จัดหาน้ำประปาจากหน่วยงานภายนอกไว้ สำหรับเป็นน้ำใช้ภายในโครงการ (ภาคผนวกที่ 33)</p>	ไม่พบปัญหา

<p>รูปที่ 2.11 ถังเก็บน้ำสำรอง</p>

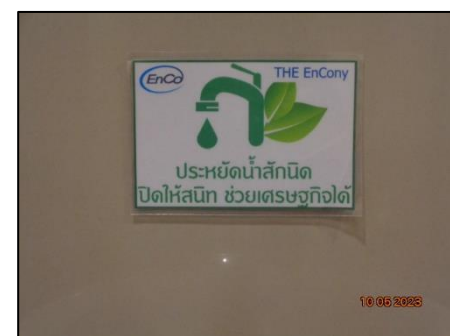
ผลกระทบสิ่งแวดล้อม	มาตรการป้องกันและแก้ไขผลกระทบสิ่งแวดล้อม	รายละเอียดการปฏิบัติจริง	ปัญหาและแนวทางแก้ไข	การอ้างอิง
4.2 การสาธารณสุข (ต่อ)	2. รณรงค์และขอความร่วมมือให้ผู้พักอาศัย พนักงาน ร้านค้า พนักงานสำนักงาน และพนักงานโครงการให้ช่วยกันใช้น้ำอย่างประหยัด โดยจัดบอร์ดประชาสัมพันธ์ ติดป้าย/คำขวัญในบริเวณพื้นที่ส่วนกลาง เช่น บริเวณโถง เป็นต้น	- โครงการมีการรณรงค์และขอความร่วมมือให้ผู้พักอาศัย พนักงานสำนักงาน และพนักงานโครงการให้ช่วยกันใช้น้ำอย่างประหยัด โดยจัดบอร์ดประชาสัมพันธ์ ติดป้าย/คำขวัญในบริเวณพื้นที่ส่วนกลาง (รูปที่ 2.12)	- ไม่พบปัญหา

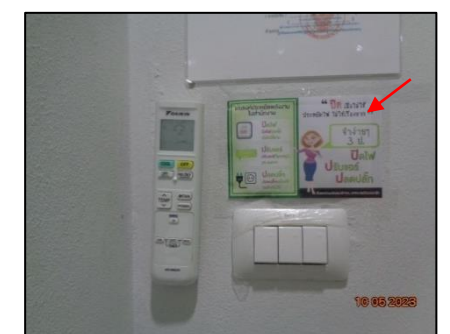
รูปที่ 2.12 ป้ายรณรงค์การใช้น้ำอย่างประหยัด
	มาตรการด้านการประหยัดพลังงาน 1. ติดตั้งป้ายรณรงค์ประหยัดไฟฟ้า บริเวณโถงทางเดินหรือบันได (เช่น ให้ปิดแสงสว่างเมื่อออกจากห้องพัก และการใช้อุปกรณ์ประหยัดไฟฟ้า)	โครงการติดตั้งป้ายรณรงค์ประหยัดไฟฟ้า บริเวณห้องสำนักงาน (รูปที่ 2.39)	- ไม่พบปัญหา

รูปที่ 2.39 ป้ายรณรงค์การประหยัดไฟฟ้า

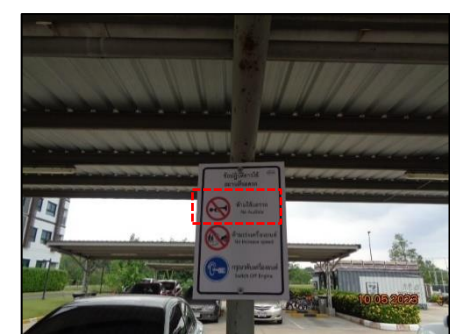
ผลกระทบสิ่งแวดล้อม	มาตรการป้องกันและแก้ไขผลกระทบสิ่งแวดล้อม	รายละเอียดการปฏิบัติจริง	ปัญหาและแนวทางแก้ไข	การอ้างอิง
4.2 การสาธารณสุข (ต่อ)	2. โครงการจะจัดให้มีคู่มือการอนุรักษ์พลังงาน แจกสำหรับทุกห้อง หรือติดป้ายเพื่อเป็นการรณรงค์ให้ปฏิบัติตาม	- โครงการจัดทำคู่มือการอนุรักษ์พลังงาน และจัดทำเอกสารสรุปการอนุรักษ์พลังงานของโครงการ (ภาคผนวกที่ 21)	- ไม่พบปัญหา	-
	มาตรการด้านเสียง 1. ติดตั้งป้ายห้ามใช้เสียง/แตรรถในพื้นที่โครงการ	- โครงการติดตั้งป้าย “ห้ามใช้แตรรถบริเวณโครงการ” (รูปที่ 2.77)	- ไม่พบปัญหา

รูปที่ 2.77 ป้าย “ห้ามใช้แตรรถบริเวณโครงการ”

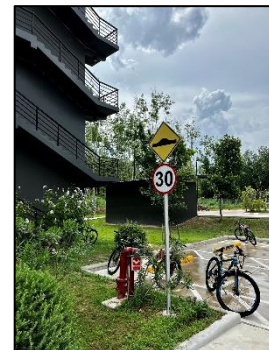
ผลกระทบสิ่งแวดล้อม	มาตรการป้องกันและแก้ไขผลกระทบสิ่งแวดล้อม	รายละเอียดการปฏิบัติจริง	ปัญหาและแนวทางแก้ไข	การอ้างอิง
4.2 การสาธารณสุข (ต่อ)	2. กำหนดกฎระเบียบห้ามส่งเสียงดังในยามวิกาล	- โครงการกำหนดกฎระเบียบห้ามส่งเสียงดังในยามวิกาล	- ไม่พบปัญหา	-
	มาตรการด้านฝุ่นละอองและคุณภาพอากาศ 1. ควบคุมความเร็วของรถภายในโครงการ เช่น ป้ายจำกัดความเร็ว สั้นชะลอความเร็ว	- โครงการได้ติดป้ายจำกัดความเร็วของรถที่เข้า-ออกภายในโครงการ ไม่เกิน 30 กม./ชม. เพื่อลดฝุ่นละออง (รูปที่ 2.5)	- ไม่พบปัญหา

<p>รูปที่ 2.5 ป้ายจำกัดความเร็วของรถที่เข้า-ออกโครงการ</p>

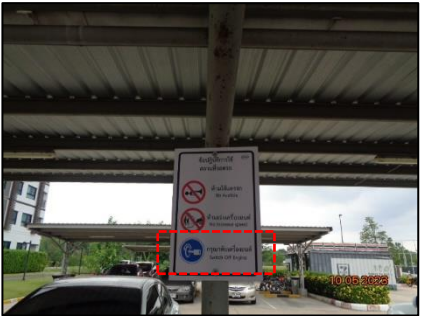
ผลกระทบสิ่งแวดล้อม	มาตรการป้องกันและแก้ไขผลกระทบสิ่งแวดล้อม	รายละเอียดการปฏิบัติจริง	ปัญหาและแนวทางแก้ไข	การอ้างอิง
4.2 การสาธารณสุข (ต่อ)	2. ติดป้าย “ห้ามติดเครื่องยนต์ทิ้งไว้” บริเวณที่จอดรถยนต์ โดยดับเครื่องยนต์เมื่อจอดแล้ว	- โครงการติดป้าย “จอดรถกรุณาดับเครื่องยนต์” บริเวณที่จอดรถยนต์ โดยดับเครื่องยนต์เมื่อจอดแล้ว (รูปที่ 2.6)	- ไม่พบปัญหา

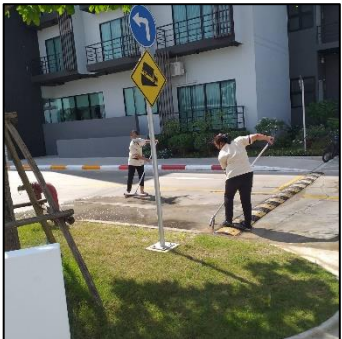
<p>รูปที่ 2.6 ป้าย “จอดรถกรุณาดับเครื่องยนต์”</p>
	3. จัดให้มีเจ้าหน้าที่ดูแลความสะอาดของถนน ทางเท้า ที่จอดรถยนต์ และที่จอดรถจักรยานยนต์อย่างสม่ำเสมอ	- โครงการจัดให้มีเจ้าหน้าที่ดูแลความสะอาดของถนน ทางเท้า ที่จอดรถยนต์ และที่จอดรถจักรยานยนต์อย่างสม่ำเสมอ (รูปที่ 2.78)	- ไม่พบปัญหา

<p>รูปที่ 2.78 เจ้าหน้าที่ดูแลทำความสะอาดถนน ภายในโครงการ</p>

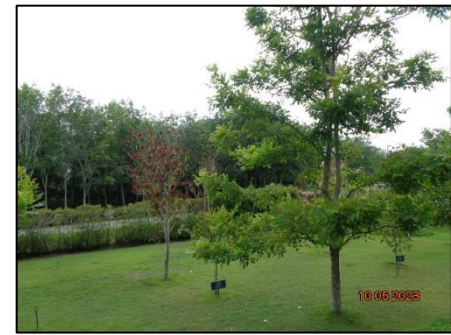
ผลกระทบสิ่งแวดล้อม	มาตรการป้องกันและแก้ไขผลกระทบสิ่งแวดล้อม	รายละเอียดการปฏิบัติจริง	ปัญหาและแนวทางแก้ไข	การอ้างอิง
4.2 การสาธารณสุข (ต่อ)	4. จัดให้มีพื้นที่สีเขียวที่นำมาพิจารณาตามเกณฑ์ขนาด 2,565.78 ตร.ม.	- โครงการจัดให้มีพื้นที่สีเขียวภายในโครงการประมาณ 2,565.78 ตร.ม./คน และดูแลรักษาพื้นที่สีเขียวให้มีความสวยงามอยู่เสมอ (รูปที่ 2.69)	- ไม่พบปัญหา

รูปที่ 2.69 พื้นที่สีเขียวภายในโครงการ

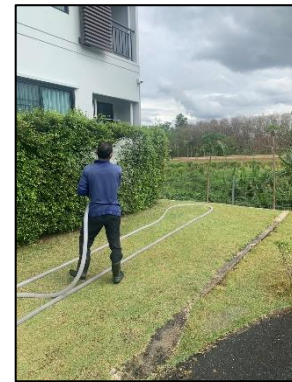
5. หมั่นตรวจสอบดูแลพื้นที่สีเขียวในโครงการให้มีสภาพสวยงามอย่างสม่ำเสมอตลอดระยะดำเนินโครงการเพื่อเป็นการส่งเสริมการพัฒนาที่ยั่งยืน และเป็นการช่วยรักษาสภาพแวดล้อม สร้างทัศนียภาพ และให้ความสำคัญกับคุณภาพชีวิตของผู้อยู่อาศัยและพื้นที่บริเวณโดยรอบโครงการ	- โครงการจัดให้มีเจ้าหน้าที่คอยดูแลต้นไม้และพื้นที่สีเขียว (รูปที่ 2.2) โดยเป็นบริษัทจ้างเหมาจากภายนอก (ภาคผนวกที่ 9) คอยตรวจสอบดูแลพื้นที่สีเขียวภายในโครงการให้อยู่ในสภาพดี นอกจากนี้หากมีต้นไม้ได้รับความเสียหาย หรือตายจะจัดให้มีการปลูกต้นไม้ทดแทน	- ไม่พบปัญหา

รูปที่ 2.2 เจ้าหน้าที่ดูแลบำรุงรักษาพื้นที่สีเขียว

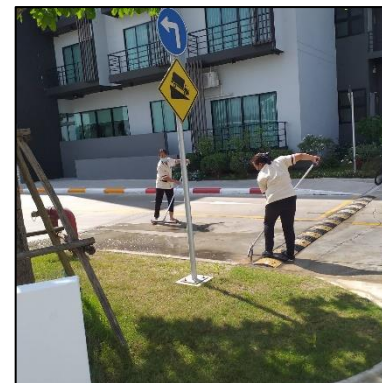
ผลกระทบสิ่งแวดล้อม	มาตรการป้องกันและแก้ไขผลกระทบสิ่งแวดล้อม	รายละเอียดการปฏิบัติจริง	ปัญหาและแนวทางแก้ไข	การอ้างอิง
4.2 การสาธารณสุข (ต่อ)	6. ดูแลรักษาสภาพถนนและทางเดินรถในพื้นที่โครงการให้สะอาดเพื่อป้องกันการฟุ้งกระจายของฝุ่นอันเนื่องจากถนน	- โครงการได้จัดให้มีเจ้าหน้าที่คอยดูแลรักษาสภาพถนนและทางเดินรถในพื้นที่โครงการให้สะอาดเพื่อป้องกันการฟุ้งกระจายของฝุ่นอันเนื่องจากถนน (รูปที่ 2.78)	- ไม่พบปัญหา

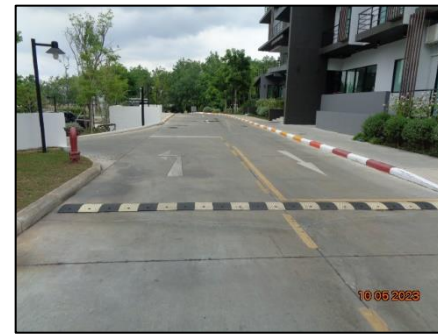
ผลกระทบสิ่งแวดล้อม	มาตรการป้องกันและแก้ไขผลกระทบสิ่งแวดล้อม	รายละเอียดการปฏิบัติจริง	ปัญหาและแนวทางแก้ไข	การอ้างอิง
4.2 การสาธารณสุข (ต่อ)	มาตรการป้องกันอุบัติเหตุจากการสัญจร 1. จัดให้มีสัญญาณชะลอความเร็ว เพื่อควบคุมความเร็วของรถยนต์ไม่เกิน 30 กม./ชม.	- โครงการจัดให้มีสัญญาณชะลอความเร็ว เพื่อจำกัดความเร็วของรถยนต์ไม่เกิน 30 กม./ชม. (รูปที่ 2.65)	- ไม่พบปัญหา

รูปที่ 2.65 สัญญาณชะลอความเร็ว

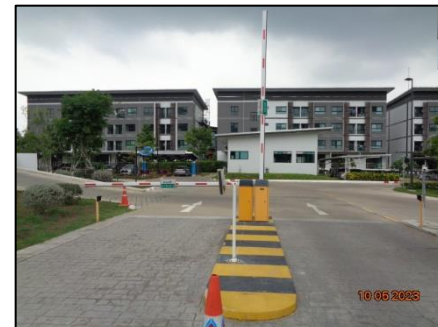
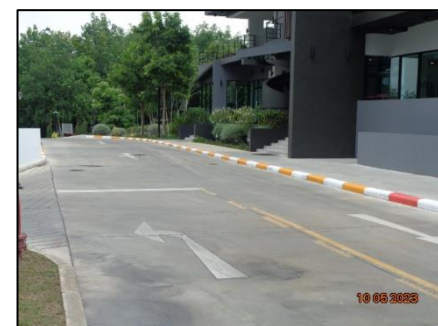
ผลกระทบสิ่งแวดล้อม	มาตรการป้องกันและแก้ไขผลกระทบสิ่งแวดล้อม	รายละเอียดการปฏิบัติจริง	ปัญหาและแนวทางแก้ไข	การอ้างอิง
4.2 การสาธารณสุข (ต่อ)	2. จัดให้มีป้ายและเครื่องหมายจราจรบนพื้นทางให้ชัดเจน และลูกศรทางเข้า-ออกพื้นที่โครงการอย่างเด่นชัด พร้อมติดตั้งสัญญาณไฟกระพริบ เพื่อเป็นจุดสังเกตให้ผู้ขับขี่ยานพาหนะที่จะเข้าสู่พื้นที่โครงการสามารถมองเห็นได้อย่างชัดเจนและชะลอความเร็ว	- โครงการจัดให้มีป้ายและเครื่องหมายจราจรบนพื้นทางให้ชัดเจน และลูกศรทางเข้า-ออกพื้นที่โครงการ (รูปที่ 2.60) และไฟกระพริบ (รูปที่ 2.79) อย่างเด่นชัด เพื่อให้สามารถมองเห็นได้อย่างชัดเจน	- ไม่พบปัญหา

<p>รูปที่ 2.60 เครื่องหมายจราจรบนพื้นทางภายในโครงการ</p>

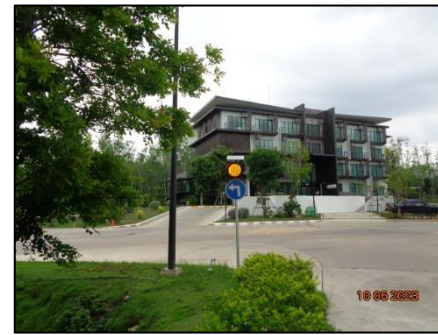
<p>รูปที่ 2.79 ไฟกระพริบ</p>

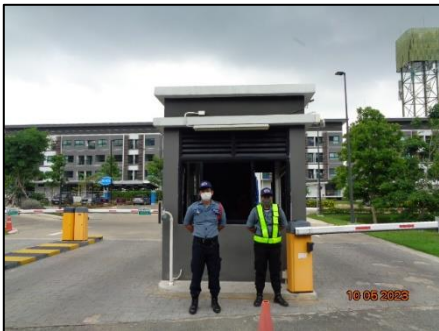
ผลกระทบสิ่งแวดล้อม	มาตรการป้องกันและแก้ไขผลกระทบสิ่งแวดล้อม	รายละเอียดการปฏิบัติจริง	ปัญหาและแนวทางแก้ไข	การอ้างอิง
4.2 การสาธารณสุข (ต่อ)	3. จัดเจ้าหน้าที่รักษาความปลอดภัยหรือยามที่ผ่านการฝึกอบรมทักษะด้านการจราจรคอยควบคุมพาหนะที่เข้าออกพื้นที่โครงการตลอด 24 ชั่วโมง	- โครงการได้จัดให้มีเจ้าหน้าที่รักษาความปลอดภัยหรือยามที่ผ่านการฝึกอบรมทักษะด้านการจราจรคอยควบคุมพาหนะที่เข้าออกพื้นที่โครงการตลอด 24 ชั่วโมง (รูปที่ 2.62)	- ไม่พบปัญหา

รูปที่ 2.62 เจ้าหน้าที่รักษาความปลอดภัย

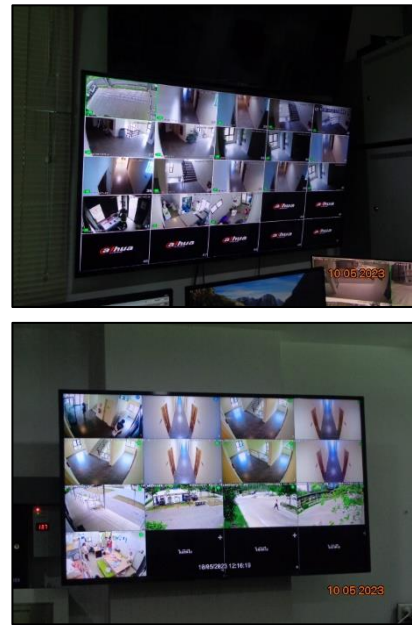
ผลกระทบสิ่งแวดล้อม	มาตรการป้องกันและแก้ไขผลกระทบสิ่งแวดล้อม	รายละเอียดการปฏิบัติจริง	ปัญหาและแนวทางแก้ไข	การอ้างอิง
4.2 การสาธารณสุข (ต่อ)	5. ติดตั้งกล้อง CCTV บริเวณทางเข้าออกโครงการ และจุดต่างๆภายในโครงการ	<p>- โครงการมีการติดตั้งกล้อง CCTV บริเวณทางเข้าออกโครงการ และจุดต่างๆภายในโครงการจำนวนทั้งหมด 83 ตัว (รูปที่ 2.80) ดังนี้</p> <ul style="list-style-type: none"> - อาคาร A 27 ตัว - อาคาร B 11 ตัว - อาคาร C 13 ตัว - อาคาร D 32 ตัว 	- ไม่พบปัญหา

<p>อาคาร A, B และ C รูปที่ 2.80 กล้อง CCTV ภายในโครงการ</p>

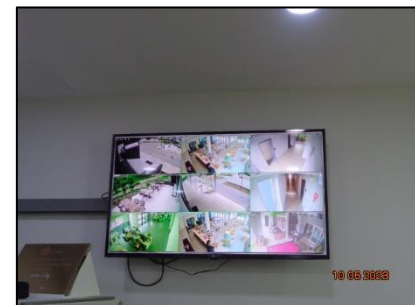
<p>อาคาร D</p> <p>รูปที่ 2.80 กล้อง CCTV ภายในโครงการ (ต่อ)</p>

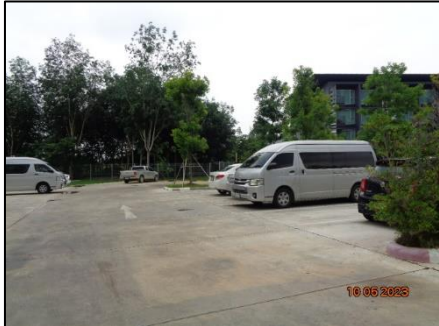
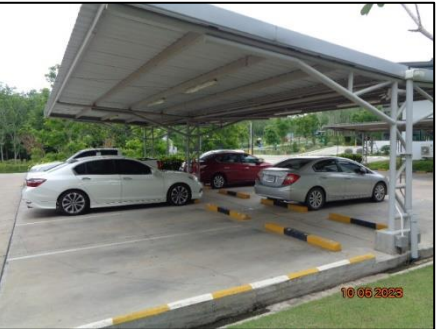
ผลกระทบสิ่งแวดล้อม	มาตรการป้องกันและแก้ไขผลกระทบสิ่งแวดล้อม	รายละเอียดการปฏิบัติจริง	ปัญหาและแนวทางแก้ไข	การอ้างอิง
4.2 การสาธารณสุข (ต่อ)	6. ทำเครื่องหมายช่องการจราจรแต่ละคันให้มีความชัดเจน	- โครงการทำเครื่องหมายช่องการจราจรแต่ละคันให้มีความชัดเจน (รูปที่ 2.81)	- ไม่พบปัญหา

<p>รูปที่ 2.81 ช่องจอดพาหนะ</p>

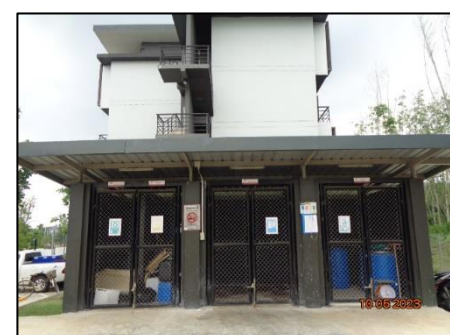
- โครงการจัดให้มีห้องพักรวมมูลฝอยรวม อยู่บริเวณด้านหลัง อาคารโรงแรม ติดกับถนนภายในโครงการ ภายใน ห้องพักรวมแบ่งออกเป็น 4 ห้อง ได้แก่ ห้องพักรวม มูลฝอยทั่วไป ห้องพักรวมมูลฝอยย่อยสลาย ห้องพักรวม นำ กลับมาใช้ใหม่ และห้องพักรวมอันตราย	- โครงการมีห้องพักรวมมูลฝอยรวม อยู่บริเวณ ด้านหลังอาคารโรงแรม ติดกับถนน ภายในโครงการ ภายในห้องพักรวม แบ่งออกเป็น 4 ห้อง ได้แก่ ห้องพักรวม มูลฝอยทั่วไป ห้องพักรวมมูลฝอยย่อยสลาย ห้องพักรวม นำกลับมาใช้ใหม่ และ ห้องพักรวมอันตราย (รูปที่ 2.16)	- ไม่พบปัญหา

รูปที่ 2.16 ห้องพักรวมมูลฝอยรวม

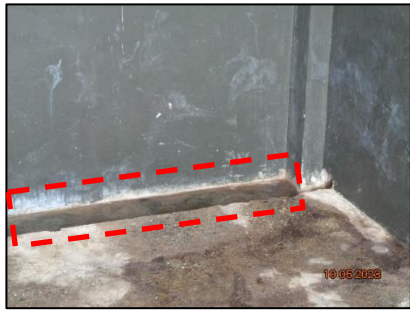
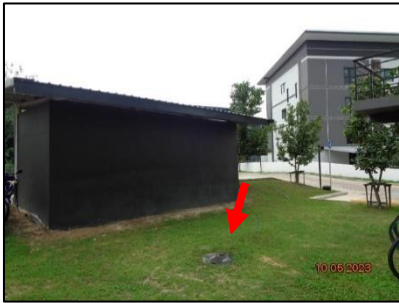
ผลกระทบสิ่งแวดล้อม	มาตรการป้องกันและแก้ไขผลกระทบสิ่งแวดล้อม	รายละเอียดการปฏิบัติจริง	ปัญหาและแนวทางแก้ไข	การอ้างอิง
4.2 การสาธารณสุข (ต่อ)	จัดให้มีที่รวบรวมน้ำเสียจากการชะล้างห้องพักรวมเข้าสู่ระบบบำบัดน้ำเสีย เพื่อนำน้ำเสียจากการชะล้างมูลฝอยไปบำบัดก่อนระบายลงสู่คลองขุนอินทร์	- โครงการจัดให้มีที่รวบรวมน้ำเสียจากการชะล้างห้องพักรวมเข้าสู่ระบบบำบัดน้ำเสีย เพื่อนำน้ำเสียจากการชะล้างมูลฝอยไปบำบัดก่อนระบายลงสู่คลองขุนอินทร์ (รูปที่ 2.29)	- ไม่พบปัญหา

<p>วางระบายน้ำภายในห้องพักรวม</p>

<p>ระบบบำบัดน้ำเสียด้านหลังห้องพักรวม รูปที่ 2.29 ระบบรวบรวมน้ำเสียจากการชะล้าง ห้องพักรวม</p>

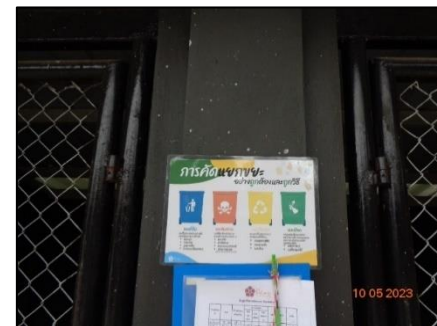
ผลกระทบสิ่งแวดล้อม	มาตรการป้องกันและแก้ไขผลกระทบสิ่งแวดล้อม	รายละเอียดการปฏิบัติจริง	ปัญหาและแนวทางแก้ไข	การอ้างอิง
4.2 การสาธารณสุข (ต่อ)	ให้ความรู้ แนวทางการลด คัดแยกมูลฝอยให้แก่ผู้พักอาศัย ผ่านสื่อประชาสัมพันธ์ ต่างๆ เช่น โปสเตอร์ แผ่นพับ บอร์ดประชาสัมพันธ์ เป็นต้น	- โครงการมีการให้ความรู้ แนวทางการลด คัดแยกมูลฝอยให้แก่ผู้พักอาศัย ผ่านสื่อประชาสัมพันธ์ ต่างๆ เช่น โปสเตอร์ แผ่นพับ บอร์ดประชาสัมพันธ์ เป็นต้น (รูปที่ 2.82)	- ไม่พบปัญหา

<p>รูปที่ 2.82 ป้ายประชาสัมพันธ์คัดแยกมูลฝอยให้แก่ผู้พักอาศัย</p>

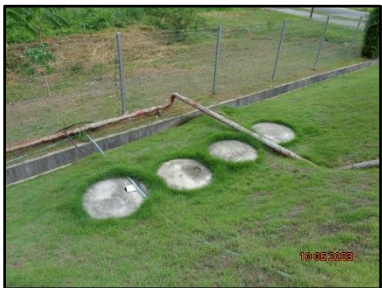
<p>อาคาร A และ B</p>

ผลกระทบสิ่งแวดล้อม	มาตรการป้องกันและแก้ไขผลกระทบสิ่งแวดล้อม	รายละเอียดการปฏิบัติจริง	ปัญหาและแนวทางแก้ไข	การอ้างอิง
4.2 การสาธารณสุข (ต่อ)	<p>มาตรการด้านการจัดการน้ำเสียและการปล่อยน้ำทิ้ง</p> <p>1. โครงการติดตั้งระบบบำบัดน้ำเสียชนิดระบบตะกอนแบบเติมอากาศ (Activated Sludge: AS) จำนวน 1 ชุด/อาคาร (สามารถรองรับน้ำเสียได้ 30..00 ลูกบาศก์เมตร/วัน/ชุด) ถูกออกแบบให้สามารถรองรับบีโอดีเข้าระบบ 250 มิลลิกรัม/ลิตร และสารแขวนลอย 300 มิลลิกรัม/ลิตร มีประสิทธิภาพในการบำบัดบีโอดีร้อยละ 92.00 และสารแขวนลอยร้อยละ 90.00 ซึ่งน้ำทิ้งหลังผ่านการบำบัด มีค่าบีโอดี 20 มิลลิกรัม/ลิตร และสารแขวนลอย 30 มิลลิกรัม/ลิตร ซึ่งอยู่ในเกณฑ์มาตรฐานที่กฎหมายกำหนดคือ บีโอดีไม่เกิน 40 มิลลิกรัม/ลิตร</p>	<p>- โครงการมีการติดตั้งระบบบำบัดน้ำเสียชนิดระบบตะกอนแบบเติมอากาศ (Activated Sludge: AS) (รูปที่ 2.9) ดังนี้</p> <ul style="list-style-type: none"> - อาคาร A และ อาคาร B รวมกัน 1 ชุด สามารถรองรับน้ำเสียได้ 30 ลบ.ม./วัน/ชุด - อาคาร C 1 ชุด/อาคาร สามารถรองรับน้ำเสียได้ 15 ลบ.ม./วัน/ชุด - อาคาร D 1 ชุด/อาคาร สามารถรองรับน้ำเสียได้ 15 ลบ.ม./วัน/ชุด <p>ปัจจุบัน โครงการอยู่ระหว่างดำเนินการปรับปรุงระบบบำบัดน้ำเสียให้เป็นไปตามที่มาตรการกำหนด (ภาคผนวกที่ 32) อย่างไรก็ตามสำหรับอาคาร D โครงการจัดให้มีการดูแลตะกอนเพิ่มความถี่เป็น 2 ครั้ง/เดือน เนื่องจากหลังวิเคราะห์สาเหตุแล้ว พบว่า มีการใช้ห้องครัวในการทำอาหารปริมาณมาก</p>	<p>- ระบบบำบัดน้ำเสียไม่สอดคล้องตามที่มาตรการกำหนด</p> <p>- คุณภาพน้ำบางส่วนอาคารยังมีค่าไม่เป็นที่ไปตามเกณฑ์มาตรฐานในบางพารามิเตอร์</p>

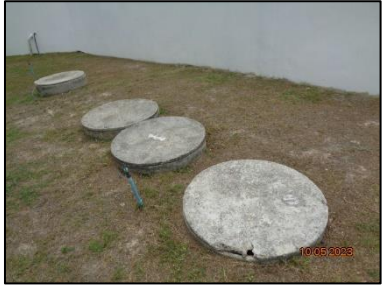
<p>อาคาร C</p> <p>รูปที่ 2.9 ระบบบำบัดน้ำเสีย</p>

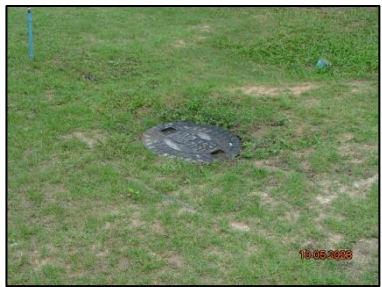
ผลกระทบสิ่งแวดล้อม	มาตรการป้องกันและแก้ไขผลกระทบสิ่งแวดล้อม	รายละเอียดการปฏิบัติจริง	ปัญหาและแนวทางแก้ไข	การอ้างอิง
4.2 การสาธารณสุข (ต่อ)		<p>ซึ่งน้ำทิ้งหลังผ่านการบำบัดต้องมีความเป็นไอดี 20 มิลลิกรัม/ลิตร และสารแขวนลอย 30 มิลลิกรัม/ลิตร โดยผลการตรวจวัดเดือน ม.ค.-มิ.ย. 66 มีรายละเอียดดังนี้</p> <ul style="list-style-type: none"> - อาคาร A BOD = 9.2-24.6 mg/L, SS = <5-10 mg/L - อาคาร B BOD = 5.6-26.4 mg/L, SS = <5-8 mg/L - อาคาร C BOD = 10.3-33.0 mg/L, SS = 6-57 mg/L - อาคาร D BOD = 11.4-34.5 mg/L, SS = 12-1,245 mg/L 	<ul style="list-style-type: none"> - ระบบบำบัดน้ำเสียไม่สอดคล้องตามที่มาตรการกำหนด - คุณภาพน้ำบางอาคารยังมีค่าไม่เป็นไปตามเกณฑ์มาตรฐานในบางพารามิเตอร์

<p>อาคาร D รูปที่ 2.9 ระบบบำบัดน้ำเสีย</p>

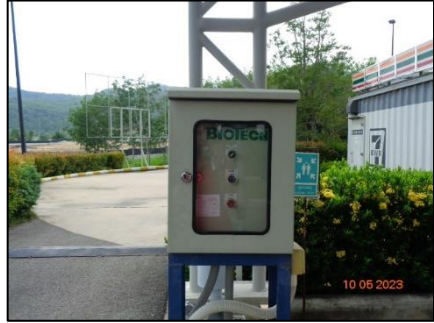
ผลกระทบสิ่งแวดล้อม	มาตรการป้องกันและแก้ไขผลกระทบสิ่งแวดล้อม	รายละเอียดการปฏิบัติจริง	ปัญหาและแนวทางแก้ไข	การอ้างอิง
4.2 การสาธารณสุข (ต่อ)	4. ดูแลให้ระบบบำบัดน้ำเสียเปิดทำงานตลอดเวลา โดยติดตั้งมิเตอร์ไฟฟ้าของระบบบำบัดน้ำเสียแยกจากระบบอื่น	- โครงการมีการดูแลให้ระบบบำบัดน้ำเสียเปิดทำงานตลอดเวลาโดยมีการติดตั้งมิเตอร์ไฟฟ้า (รูปที่ 2.17) ปัจจุบันอยู่ระหว่างดำเนินการแยกมิเตอร์ไฟฟ้าออกจากระบบอื่น ตามที่ระบุในรายละเอียด แผนการปรับปรุงระบบบำบัดน้ำเสีย (ภาคผนวกที่ 32)	- ไม่มีการแยกมิเตอร์ไฟฟ้าของระบบบำบัดน้ำเสียแยกจากระบบอื่น

รูปที่ 2.17 มิเตอร์ไฟฟ้าของระบบบำบัดน้ำเสีย
	มาตรการรับพนักงาน 1. กำหนดให้โครงการพิจารณารับคนในพื้นที่ที่มีคุณสมบัติเหมาะสมกับตำแหน่งเข้าทำงานในโครงการ และหากไม่มีให้รับคนต่างถิ่นได้	- โครงการได้พิจารณารับสมัครคนท้องถิ่นเข้ามาเป็นพนักงานในตำแหน่งต่างๆ ของโครงการ เป็นอันดับแรก (ภาคผนวกที่ 20) โดยปัจจุบัน มีพนักงานท้องถิ่นจำนวน 25 คน จากทั้งหมด 42 คน คิดเป็นร้อยละ 56	- ไม่พบปัญหา	-

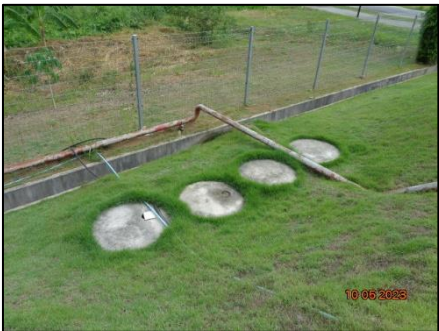
ผลกระทบสิ่งแวดล้อม	มาตรการป้องกันและแก้ไขผลกระทบสิ่งแวดล้อม	รายละเอียดการปฏิบัติจริง	ปัญหาและแนวทางแก้ไข	การอ้างอิง
4.2 การสาธารณสุข (ต่อ)	<p>2. มีการบำบัดน้ำเสียให้มีคุณภาพได้มาตรฐานก่อนระบายสู่คลองขุนอินทร์ ซึ่งส่วนประกอบของระบบการจัดการน้ำเสียประกอบด้วย</p> <ul style="list-style-type: none"> - ตะแกรงดักมูลฝอย สำหรับดักเศษมูลฝอยออกจากน้ำเสีย - ระบบรวบรวมน้ำเสีย - ระบบบำบัดน้ำเสียต้องมีวิธีการบำบัดน้ำเสียที่เหมาะสมไม่ก่อให้เกิดเหตุเดือดร้อนรำคาญและเป็นอันตรายต่อสุขภาพของชุมชน - รางระบายน้ำทิ้ง รางหรือท่อสำหรับระบายน้ำทิ้งควรมีตะแกรงวางปิดรางเพื่อกรองเศษผงต่างๆ และป้องกันหนู นอกจากนี้ ทางเปิดของท่อระบายน้ำออกสู่ท่อสาธารณะควรมีตะแกรงปิดเพื่อป้องกันหนูด้วย 	<p>- โครงการมีการบำบัดน้ำเสียให้มีคุณภาพได้มาตรฐานก่อนระบายสู่คลองขุนอินทร์ (รูปที่ 2.9) ปัจจุบันโครงการอยู่ระหว่างดำเนินการปรับปรุงระบบบำบัดน้ำเสียให้เป็นไปตามที่มาตรการกำหนด (ภาคผนวกที่ 32) อย่างไรก็ตามสำหรับอาคาร D โครงการจัดให้มีการดูดตะกอนเพิ่มความถี่เป็น 2 ครั้ง/เดือน เนื่องจากหลังวิเคราะห์สาเหตุแล้ว พบว่า มีการใช้ห้องครัวในการทำอาหารปริมาณมาก</p>	<ul style="list-style-type: none"> - ระบบบำบัดน้ำเสียไม่สอดคล้องตามที่มาตรการกำหนด - คุณภาพน้ำบางอาคารยังมีค่าไม่เป็นไปตามเกณฑ์มาตรฐาน

<p>รูปที่ 2.9 ระบบบำบัดน้ำเสีย</p>

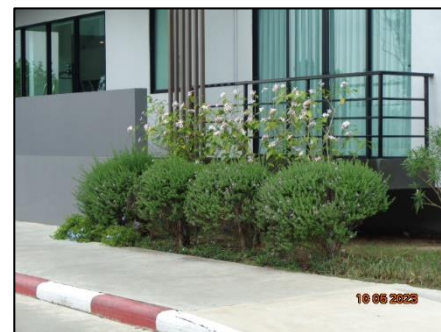
รูปที่ 2.69 พื้นที่สีเขียวภายในโครงการ

2. จัดให้มีพื้นที่สีเขียวภายในโครงการทั้งสิ้น 2,565.78 ตร.ม./คน (จำนวนผู้พักอาศัย 423 คน พนักงาน 40 คน และพนักงานร้านค้า 16 คน รวม 479 คน) พันธุ์ไม้ที่เลือกนำมาปลูก ต้นแคนา ต้นสารภีทะเล ต้นลีลาวดี ต้นลำซำ ต้นเข็มเหลือง ต้นศุภโชค และหญ้ามาเลเซีย ดูแลรักษาพื้นที่สีเขียวให้มีความสวยงามอยู่เสมอ	- โครงการจัดให้มีพื้นที่สีเขียวภายในโครงการประมาณ 2,565.78 ตร.ม./คน โดยการปลูกต้นแคนา ต้นลีลาวดี และไม้ยืนต้นอื่นๆ จัดเนินหย่อมพร้อมทั้งดูแลรักษาพื้นที่สีเขียวให้มีความสวยงามอยู่เสมอ (รูปที่ 2.69)	- ไม่พบปัญหา

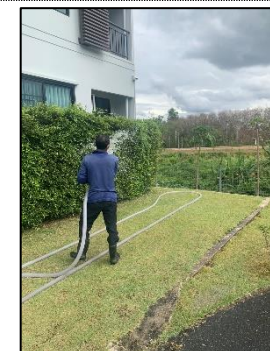
<p>รูปที่ 2.2 เจ้าหน้าที่ดูแลบำรุงรักษาพื้นที่สีเขียว</p>

4. จัดเจ้าหน้าที่คอยดูแล บำรุง รักษาพื้นที่สีเขียวภายในโครงการให้มีสภาพดีอยู่เสมอ เมื่อพบว่าตายหรือเป็นโรคจนได้รับความเสียหายให้ดำเนินการเปลี่ยนต้นใหม่มาทดแทน	- โครงการจัดให้มีเจ้าหน้าที่ดูแล บำรุงรักษาพื้นที่สีเขียว (รูปที่ 2.2) โดยเป็นบริษัทจ้างเหมาจากภายนอก (ภาคผนวกที่ 9) คอยตรวจสอบดูแลพื้นที่สีเขียวภายในโครงการให้อยู่ในสภาพดีอยู่เสมอ	- ไม่พบปัญหา
