รายงานฉบับนี้ จัดทำขึ้นเพื่อรายงานผลการปฏิบัติตามมาตรการป้องกันและแก้ไขผลกระทบสิ่งแวดล้อม และมาตรการติดตามตรวจสอบคุณภาพสิ่งแวดล้อม ระยะดำเนินโครงการ ไอดีโอ โมบิ วงศ์สว่าง-อินเตอร์เซ็นจ์ โดยบริษัท อนันดา ดีเวลลอปเม้นท์ จำกัด (มหาชน) ประจำเดือนมกราคม-มิถุนายน 2566 เพื่อให้เป็นไปตามเงื่อนไขที่กำหนดไว้ในหนังสือเห็นชอบผลการพิจารณารายงานการวิเคราะห์ทางสิ่งแวดล้อมโครงการ ไอดีโอ โมบิ วงศ์สว่าง-อินเตอร์เซ็นจ์ เพื่อนำเสนอหน่วยงานที่เกี่ยวข้อง

## โครงการ ไอดีโอ โมบิ วงศ์สว่าง-อินเตอร์เซ็นจ์

**ตารางที่ 3.1-1 สรุปผลการปฏิบัติตามมาตรการป้องกันและแก้ไขผลกระทบสิ่งแวดล้อม**

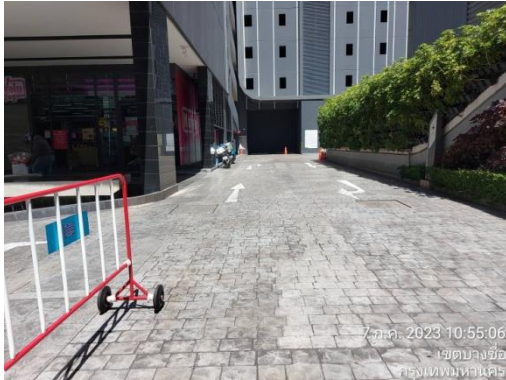
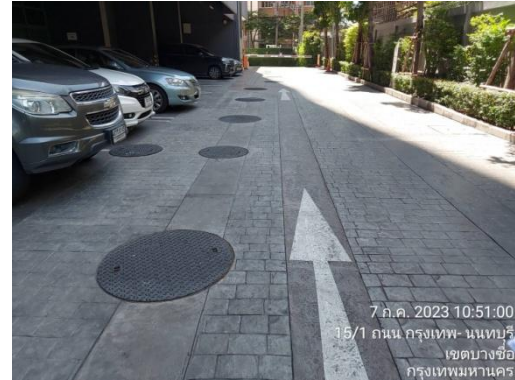
ภาพที่ 1.6-1 สถานภาพการดำเนินโครงการในปัจจุบัน

สถานภาพของโครงการในปัจจุบัน พบว่า โครงการอยู่ในช่วงเปิดดำเนินโครงการ แสดงสถานภาพการดำเนินโครงการในปัจจุบัน ได้ดังภาพที่ 1.6-1

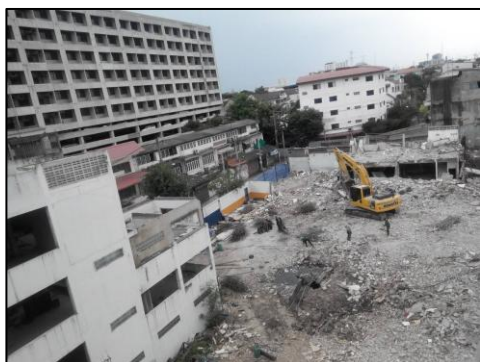
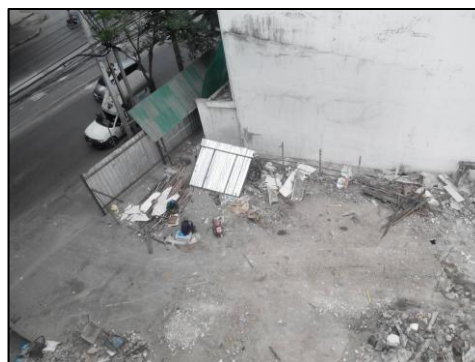
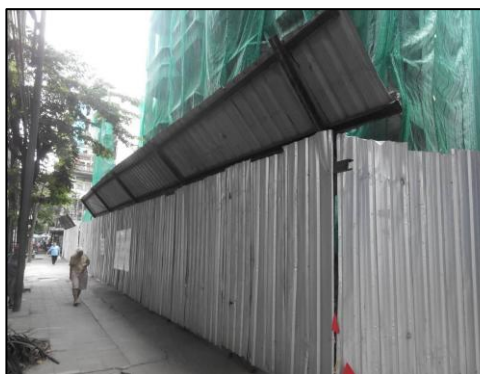
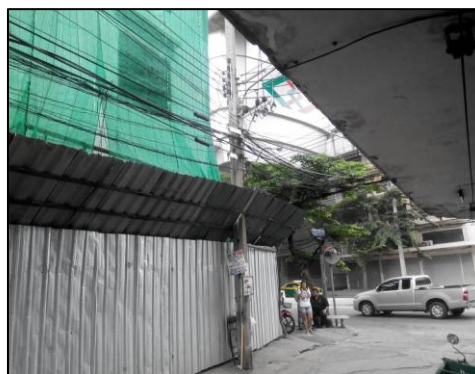
รูปที่ 2.1-6 สภาพพื้นที่โครงการ เมื่อวันที่ 8 สิงหาคม 2557

สภาพพื้นที่โครงการ เดิมเป็นอาคารพาณิชย์ อู่ซ่อมรถ และพื้นที่ว่างเปล่ารอการใช้ประโยชน์ ซึ่งปัจจุบันอยู่ระหว่างการรื้อถอนอาคารดังกล่าว โดยจะใช้ระยะเวลาการรื้อถอนอาคารเดิมประมาณ 3 เดือน ซึ่งโครงการกำหนดให้ผู้รับเหมาปฏิบัติตาม “ประกาศกรุงเทพมหานคร เรื่อง กำหนดหลักเกณฑ์ในการก่อสร้างและสาธารณูปโภค หมวด 1 เรื่องการก่อสร้าง คัดแปลง รื้อถอน หรือเคลื่อนย้ายอาคาร” และ “กฎกระทรวงฉบับที่ 4 (พ.ศ.2556) ออกตามความในพระราชบัญญัติควบคุมอาคาร พ.ศ.2522 หมวด 3 การรื้อถอนอาคาร” อย่างเคร่งครัด เพื่อป้องกันผลกระทบที่อาจจะเกิดขึ้นกับอาคารข้างเคียง นอกจากนี้ โครงการต้องกำหนดให้ผู้รับเหมาปฏิบัติตามการป้องกันและแก้ไขผลกระทบจากการรื้อถอนอาคารเพื่อป้องกันผลกระทบสิ่งแวดล้อมที่อาจเกิดขึ้นกับอาคารข้างเคียง ดังแสดงสภาพพื้นที่โครงการปัจจุบันดังรูปที่ 2.1-6

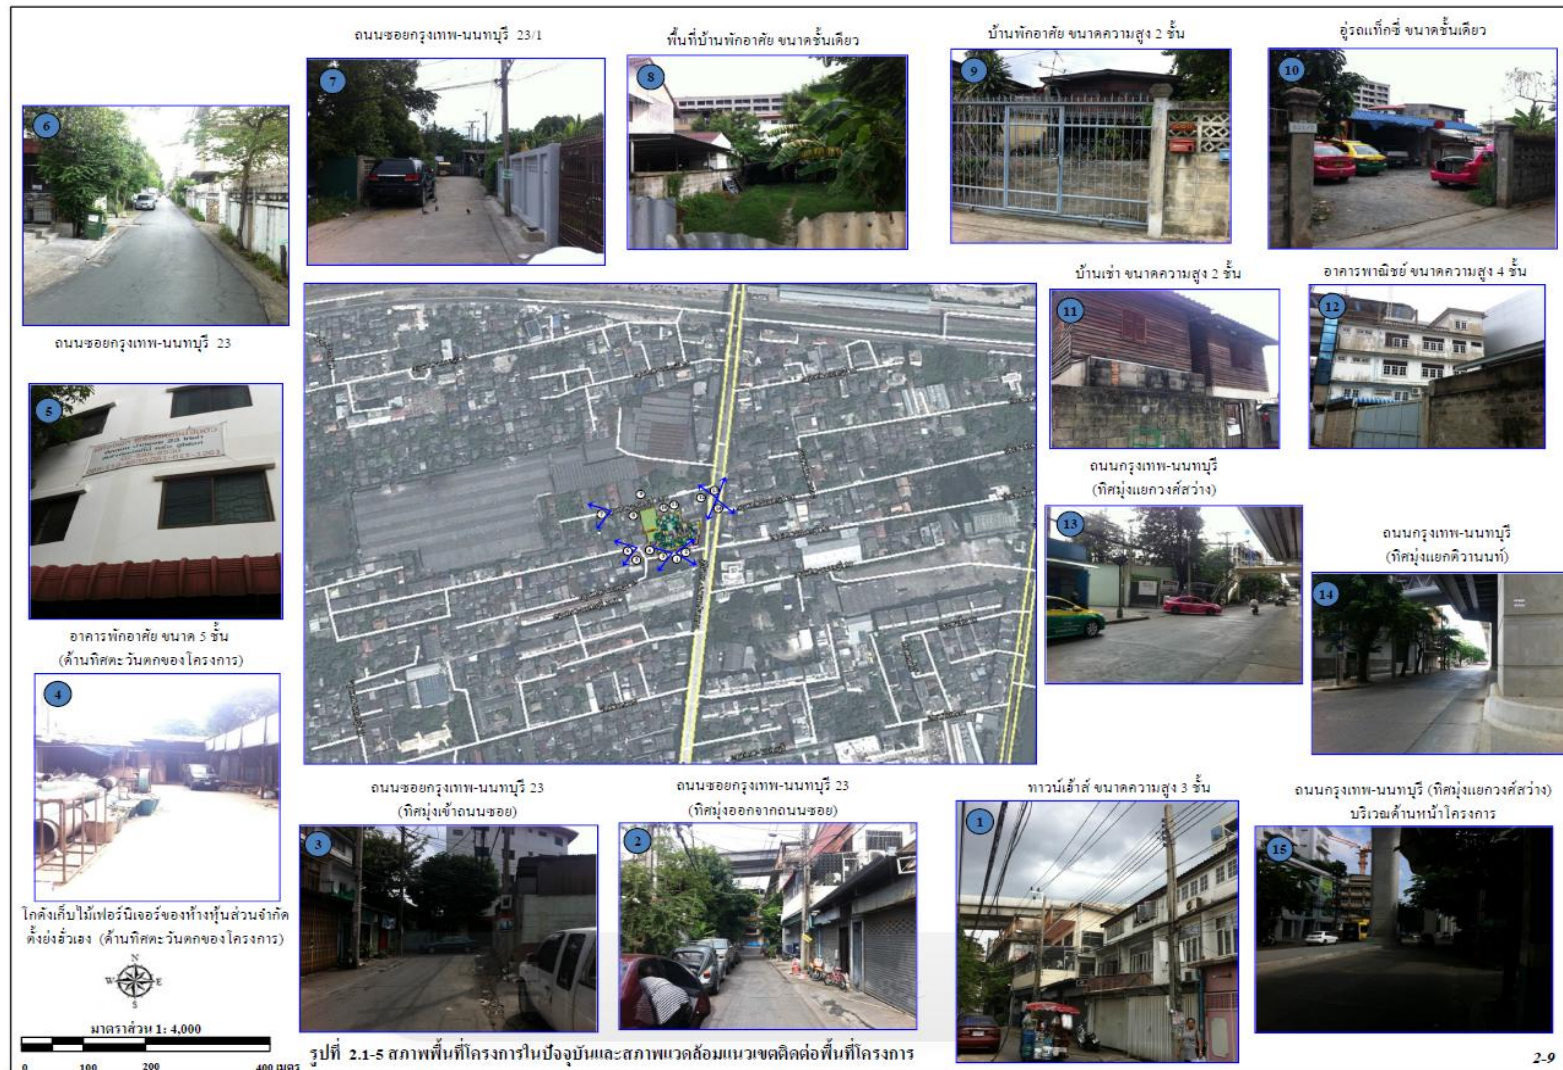
รูปที่ 2.1-5 สภาพพื้นที่โครงการในปัจจุบันและสภาพแวดล้อมแนวเขตติดต่อพื้นที่โครงการ

สภาพพื้นที่โครงการในปัจจุบันและสภาพแวดล้อมบริเวณแนวเขตติดต่อพื้นที่โครงการ ไอดีโอ โมบิ วงศ์สว่าง-อินเตอร์เนตซ์ มีดังนี้ (ดังรูปที่ 2.1-5 ประกอบ)

ทิศเหนือ	มีอาณาเขตติดต่อกับ พื้นที่ของการรถไฟฟ้าขนส่งมวลชนแห่งประเทศไทย (ตำแหน่งขึ้น-ลงของสถานีรถไฟฟ้าบางซื่อ) อาคารพาณิชย์ขนาดความสูง 3 ชั้น บ้านเช่าขนาดความสูง 2 ชั้น อู่รถแท็กซี่ขนาดชั้นเดียว จำนวน 1 หลัง พื้นที่ว่าง ถัดไปเป็นถนน ซอยกรุงเทพ-นนทบุรี 23/1 ความกว้างอยู่ในช่วง 4.2-5.9 เมตร
ทิศตะวันออก	มีอาณาเขตติดต่อกับ ถนนกรุงเทพ-นนทบุรี ความกว้าง 27 เมตร ถัดไปเป็นอาคารพาณิชย์ ขนาดความสูง 5 ชั้น จำนวน 3 คูหา และ พื้นที่ของการรถไฟฟ้าขนส่งมวลชนแห่งประเทศไทย (ตำแหน่งขึ้น-ลงของรถไฟฟ้าสถานีบางซื่อ)
ทิศใต้	มีอาณาเขตติดต่อกับ ถนนซอยกรุงเทพ-นนทบุรี 23 ความกว้างอยู่ในช่วง 4.8-6.4 เมตร ถัดไปเป็น กลุ่มทาวน์เฮ้าส์ ขนาดความสูง 3 ชั้น
ทิศตะวันตก	มีอาณาเขตติดต่อกับ โกดังเก็บเฟอร์นิเจอร์ของห้างหุ้นส่วนจำกัด ตั้งย่งฮั่วเฮง และบ้านพักอาศัย ขนาดความสูง 1-2 ชั้น ถัดไปเป็น บ้านพักอาศัย ขนาดความสูง 2 ชั้น

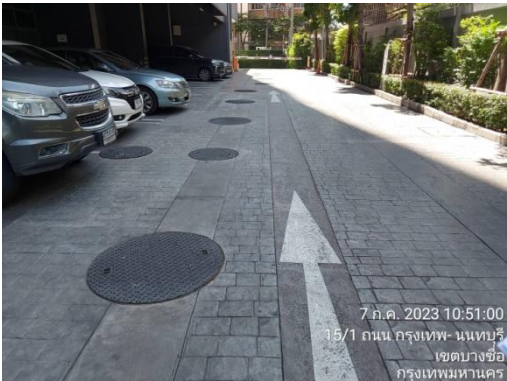
<p>7 ก.ค. 2023 10:51:00 15/1 ถนน กรุงเทพ - นนทบุรี เขตบางซื่อ กรุงเทพมหานคร</p>	  <p>7 ก.ค. 2023 10:34:23 15/1 ถนน กรุงเทพ - นนทบุรี เขตบางซื่อ กรุงเทพมหานคร</p>
<p>ภาพที่ 13 ระบบการบำบัดน้ำเสีย</p>	<p>ภาพที่ 14 ระบบไฟฟ้า</p>

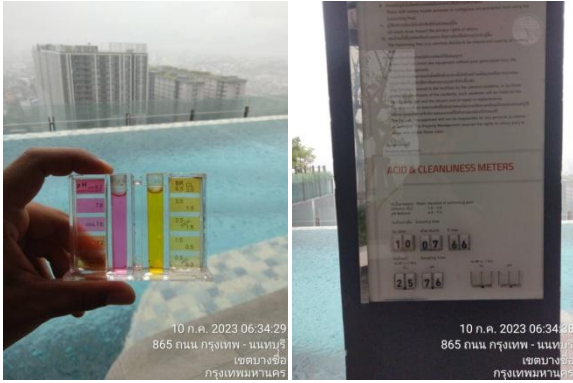
<p>10 ก.ค. 2023 06:34:29 865 ถนน กรุงเทพ-นนทบุรี เขตบางซื่อ กรุงเทพมหานคร</p> <p>10 ก.ค. 2023 06:34:28 865 ถนน กรุงเทพ-นนทบุรี เขตบางซื่อ กรุงเทพมหานคร</p>
<p>ภาพที่ 36 ฝาปิดรางระบายน้ำ</p>	<p>ภาพที่ 37 ตรวจ pH และ CL ของสระว่ายน้ำ</p>
