บทที่ 2

ผลการปฏิบัติ

ตามมาตรการป้องกันและแก้ไขผลกระทบสิ่งแวดล้อม

**ตารางที่ 2-1 (ต่อ) สรุปมาตรการป้องกันและลดผลกระทบสิ่งแวดล้อม ระยะดำเนินการเทียบเรือขงมะตอย
ของ บริษัท ทิปปี้ แอสฟัลท์ จำกัด (มหาชน) ระหว่างเดือนกรกฎาคม-ธันวาคม พ.ศ. 2566**

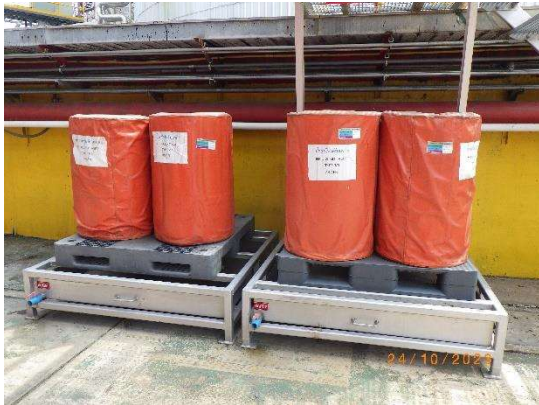
รูปที่ 2-17 เครื่องฉีดโฟมดับเพลิง

6. จัดให้มีการฝึกซ้อมการดับเพลิงอย่างน้อย 2 ครั้ง/ปี	โครงการฯ ได้กำหนดการซ้อมแผนฉุกเฉินต่างๆ ในโรงงานประจำปี พ.ศ. 2566 พร้อมทั้งมีคู่มือสำหรับการป้องกันและระงับสถานการณ์ฉุกเฉิน ทั้งนี้โครงการได้ฝึกซ้อมการดับเพลิงในเดือนกรกฎาคม พ.ศ. 2566 ดังนี้ <ul style="list-style-type: none"> ■ ฝึกซ้อมสถานการณ์ฉุกเฉินสารเคมีรั่วไหล ■ ฝึกซ้อมสถานการณ์ฉุกเฉินเมื่อเกิดอุบัติเหตุ ■ ฝึกซ้อมสถานการณ์ฉุกเฉินน้ำท่วม ■ ฝึกซ้อมสถานการณ์ฉุกเฉินยางเอซีรั่วไหล 	-	รูปที่ 2-13 และ 2-16 ถึงรูปที่ 2-20 และ ภาคผนวก ค-13 ภาคผนวก ค-15และ ภาคผนวก ค-16
