ผลการปฏิบัติตามมาตรการป้องกันและ  
แก้ไขผลกระทบสิ่งแวดล้อม

ตารางที่ 2-1 ผลการปฏิบัติตามมาตรการป้องกันและแก้ไขผลกระทบสิ่งแวดล้อม โครงการอาคารชุด Life Sukhumvit 62 (ไลฟ์ สุขุมวิท 62) ของนิติบุคคลอาคารชุด ไลฟ์ สุขุมวิท 62  
ระหว่างเดือนกรกฎาคม ถึงธันวาคม พ.ศ. 2566

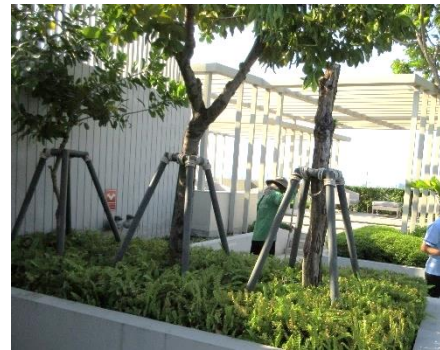
ภาพที่ 2-2 เจ้าหน้าที่ดูแลพื้นที่สีเขียว

| ผลกระทบสิ่งแวดล้อม | มาตรการป้องกันและแก้ไข<br>ผลกระทบสิ่งแวดล้อม | ผลการปฏิบัติตามมาตรการ | ปัญหาอุปสรรค<br>ข้อเสนอแนะ/<br>แนวทางแก้ไข | เอกสารประกอบ<br>ผลการปฏิบัติตามมาตรการ |
|---|---|---|---|---|
| | - ดูแลรักษาพื้นที่สีเขียวและต้นไม้ในโครงการให้ดูดี สวยงามอยู่เสมอ | - โครงการจัดให้มีพนักงานดูแลพื้นที่สีเขียวรอบโครงการให้สวยงามเป็นประจำ | - ไม่มีปัญหา<br>ในการดำเนินการ | - ภาพที่ 2-2 เจ้าหน้าที่ดูแลพื้นที่สีเขียวโครงการ |
