บทที่ 2

ผลการปฏิบัติตามมาตรการป้องกันและแก้ไขผลกระทบสิ่งแวดล้อม

ตารางที่ 2.1 สรุปผลการปฏิบัติตามมาตรการป้องกันและแก้ไขผลกระทบสิ่งแวดล้อมโครงการโรงงานผลิตอลูมิเนียม (ครั้งที่ 1)
บริษัท ไมย์เออร์ อลูมิเนียม (ประเทศไทย) จำกัด ประจำปีงบประมาณ-ธันวาคม 2566 (ระบะก่อสร้าง)

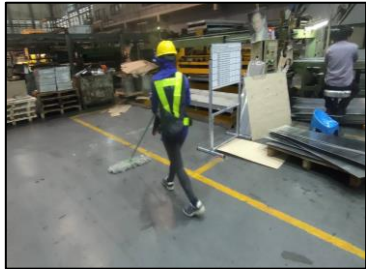
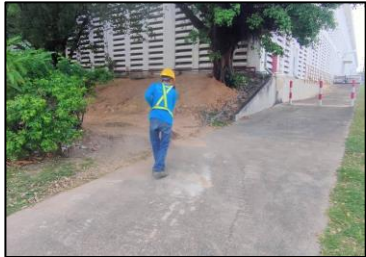
ผลกระทบสิ่งแวดล้อม	มาตรการป้องกันและแก้ไขผลกระทบสิ่งแวดล้อม	รายละเอียดการปฏิบัติจริง	ปัญหาและแนวทางแก้ไข	การอ้างอิง
3. คุณภาพอากาศ	- โครงการต้องจัดพรมน้ำบริเวณถนนทางเข้าโครงการและบริเวณพื้นที่ก่อสร้าง	- เนื่องจากพื้นที่ก่อสร้างอยู่ในส่วนของอาคารเดิมที่เป็นพื้นปูนและเคลือบสีอยู่แล้ว จึงไม่มีการจัดพรมน้ำบริเวณถนนทางเข้าโครงการทางโครงการได้จัดให้มีพนักงานทำความสะอาดรอบ ๆ บริเวณก่อสร้าง (ติดตั้งเครื่องจักร) และบริเวณภายในโครงการอย่างสม่ำเสมอ (รูปที่ 2.2)	- ไม่มีปัญหา

<p>รูปที่ 2.2 คนงานทำความสะอาดบริเวณพื้นที่ก่อสร้าง</p>

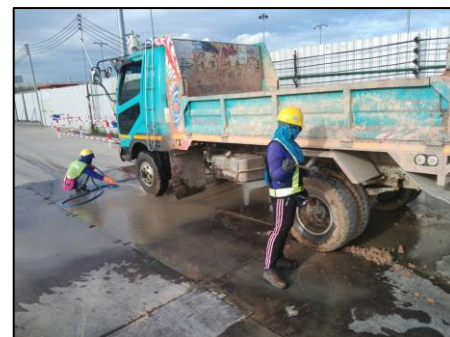
ผลกระทบสิ่งแวดล้อม	มาตรการป้องกันและแก้ไขผลกระทบสิ่งแวดล้อม	รายละเอียดการปฏิบัติจริง	ปัญหาและแนวทางแก้ไข	การอ้างอิง
3. คุณภาพอากาศ (ต่อ)	- ทำความสะอาดล้อรถบรรทุกก่อนออกจากเขตก่อสร้างเพื่อไม่ให้รถบรรทุกนำสิ่งแปลกปลอมไปตกหล่นนอกพื้นที่โครงการ	- โครงการจัดให้มีการทำความสะอาดล้อรถบรรทุกก่อนออกจากเขตก่อสร้างเพื่อไม่ให้รถบรรทุกนำสิ่งแปลกปลอมไปตกหล่นบนพื้นถนน (รูปที่ 2.5)	- ไม่มีปัญหา

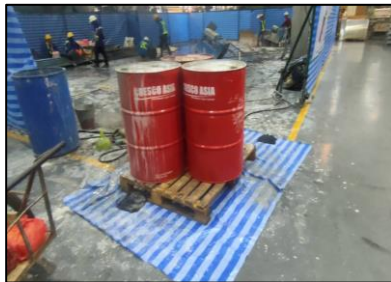
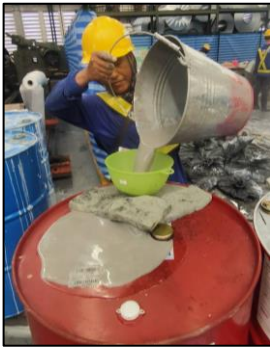
ผลกระทบสิ่งแวดล้อม	มาตรการป้องกันและแก้ไขผลกระทบสิ่งแวดล้อม	รายละเอียดการปฏิบัติจริง	ปัญหาและแนวทางแก้ไข	การอ้างอิง
4. คุณภาพน้ำ	- จัดให้มีบ่อเก็บน้ำเสียเพื่อรองรับน้ำเสียจากการก่อสร้าง โดยขนาดของบ่อจะต้องมีขนาดพอเพียงที่จะให้ของแข็งในน้ำตกตะกอน ส่วนน้ำในด้านบนควรนำไปฉีดพรมพื้นที่ที่มีฝุ่นละอองหรือใช้เป็นน้ำทำความสะอาดพื้นที่ก่อสร้าง	- โครงการได้มีการจัดเตรียมภาชนะที่ใช้สำหรับการจัดเก็บน้ำที่เกิดจากกระบวนการตัดพื้นปูนเดิมซึ่งเพียงพอต่อการรองรับน้ำเสีย (รูปที่ 2.9) และผู้รับเหมานำไปกำจัดต่อไป	- ไม่มีปัญหา

<p>รูปที่ 2.9 การจัดการน้ำเสียจากงานก่อสร้าง</p>

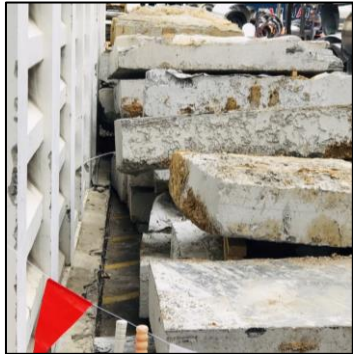
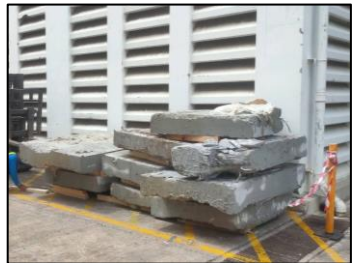
ผลกระทบสิ่งแวดล้อม	มาตรการป้องกันและแก้ไขผลกระทบสิ่งแวดล้อม	รายละเอียดการปฏิบัติจริง	ปัญหาและแนวทางแก้ไข	การอ้างอิง
6. การกำจัดกากของเสีย (ต่อ)	- รวบรวมมูลฝอยจากคณงานก่อสร้างก่อนส่งไปกำจัด พร้อมขยะมูลฝอยทั่วไปของโรงงาน โดยหน่วยงานราชการส่วนท้องถิ่น หรือหน่วยงานที่ได้รับอนุญาต	- มูลฝอยทั่วไปจากคณงานก่อสร้างจะ รวบรวมกับมูลฝอยของโครงการและนำไปกำจัดต่อไป และในส่วนของเศษวัสดุ ก่อสร้างโครงการมีการรวบรวมเศษปูน และส่งไปกำจัดพร้อมกับขยะมูลฝอยทั่วไปของโรงงาน (รูปที่ 2.16) โดยหน่วยงานราชการส่วนท้องถิ่น หรือหน่วยงานที่ได้รับอนุญาต	- ไม่มีปัญหา

<p>รูปที่ 2.16 พื้นที่กองเก็บเศษวัสดุจากกิจกรรมงานก่อสร้าง</p>

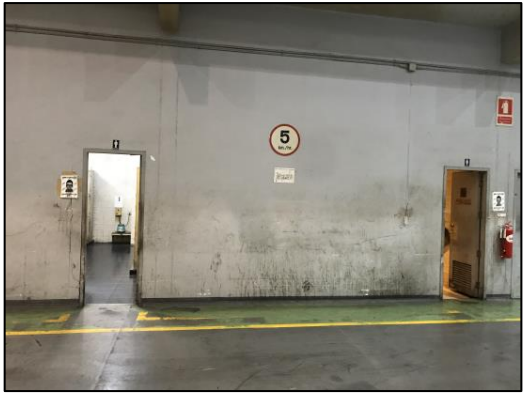
ผลกระทบสิ่งแวดล้อม	มาตรการป้องกันและแก้ไขผลกระทบสิ่งแวดล้อม	รายละเอียดการปฏิบัติจริง	ปัญหาและแนวทางแก้ไข	การอ้างอิง
6. การกำจัดกากของเสีย (ต่อ)	- จัดเตรียมห้องส้วมให้เพียงพอกับคนงาน โดยห้องส้วม 1 ห้อง/30 คน (ผู้ชาย) และ 1 ห้อง/15 คน (ผู้หญิง)	- โครงการได้อนุญาตให้ผู้รับเหมาก่อสร้างใช้ห้องน้ำภายในอาคารโรงงานร่วมกับทางโรงงานได้ (รูปที่ 2.10) ซึ่งเพียงพอต่อคนงานก่อสร้าง	- ไม่มีปัญหา

<p>รูปที่ 2.10 ห้องน้ำภายในโครงการ</p>

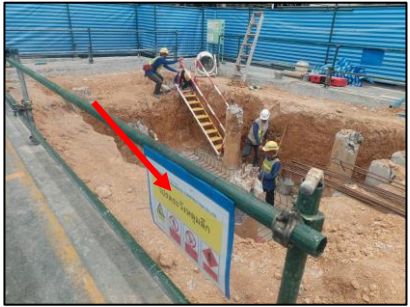
ผลกระทบสิ่งแวดล้อม	มาตรการป้องกันและแก้ไขผลกระทบสิ่งแวดล้อม	รายละเอียดการปฏิบัติจริง	ปัญหาและแนวทางแก้ไข	การอ้างอิง
10. อาชีวอนามัยและความปลอดภัย (ต่อ)	<ul style="list-style-type: none"> ติดป้ายสัญลักษณ์และป้ายเตือนภัยในบริเวณที่อาจเกิดอันตราย 	<ul style="list-style-type: none"> โครงการได้มีการติดป้ายสัญลักษณ์และป้ายเตือนภัยในบริเวณที่อาจเกิดอันตราย (รูปที่ 2.19) 	<ul style="list-style-type: none"> ไม่มีปัญหา

<p>รูปที่ 2.19 ป้ายเตือนภัยบริเวณพื้นที่ก่อสร้าง</p>
	<ul style="list-style-type: none"> จัดเวรยามรักษาความปลอดภัยในบริเวณก่อสร้างตลอด 24 ชั่วโมง 	<ul style="list-style-type: none"> โครงการได้มีการจัดให้มีผู้ดูแลและควบคุมความปลอดภัยและการปฏิบัติงานในบริเวณก่อสร้างตลอดเวลาการก่อสร้าง (รูปที่ 2.20) 	<ul style="list-style-type: none"> ไม่มีปัญหา

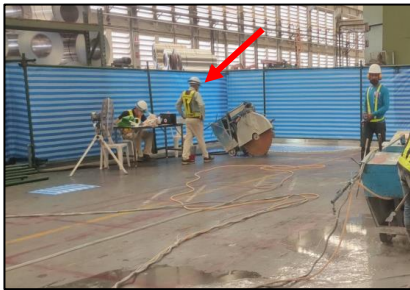
<p>รูปที่ 2.20 ผู้ดูแลควบคุมงานก่อสร้าง</p>

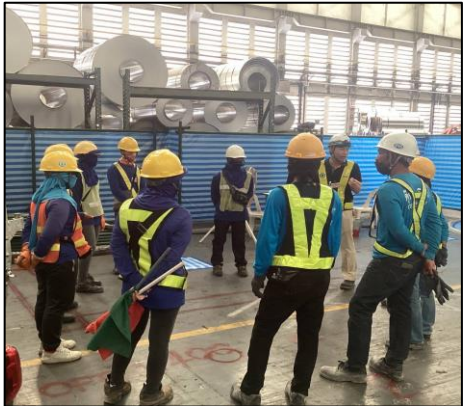
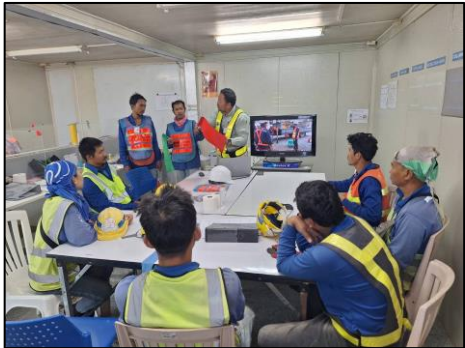
ผลกระทบสิ่งแวดล้อม	มาตรการป้องกันและแก้ไขผลกระทบสิ่งแวดล้อม	รายละเอียดการปฏิบัติจริง	ปัญหาและแนวทางแก้ไข	การอ้างอิง
10. อาชีวอนามัยและความปลอดภัย (ต่อ)	<ul style="list-style-type: none"> การฝึกอบรมพนักงานทางด้านการปฏิบัติงานอย่างปลอดภัย 	<ul style="list-style-type: none"> ก่อนปฏิบัติงานโครงการได้มีการฝึกอบรมพนักงานทางด้านการปฏิบัติงานอย่างปลอดภัย (รูปที่ 2.21) 	<ul style="list-style-type: none"> ไม่มีปัญหา

<p>รูปที่ 2.21 การอบรมให้ความรู้กับคนงาน</p>

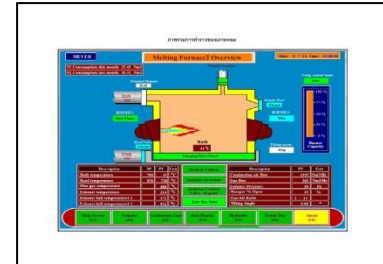
</div> <p>ภาคผนวกที่ 4</p>

ผลกระทบสิ่งแวดล้อม	มาตรการป้องกันและแก้ไขผลกระทบ	รายละเอียดการปฏิบัติจริง	ปัญหาและแนวทางแก้ไข	การอ้างอิง
3.1 การควบคุมคุณภาพอากาศ (ต่อ)				<p>ข้อมูลตามการออกแบบของพัดลมดูดอากาศ Furnace stack (Design)</p> <ul style="list-style-type: none"> - พัดลม common flue gas fan ออกแบบที่อัตราการไหล 35,000 m³/hr. - อัตราการไหลรวมของพัดลมทั้งสองตัว = 75,000 m³/hr. <p>ข้อมูลการตรวจวัดอัตราการไหลจริงของพัดลมดูดอากาศ Furnace stack (Original design actual measurement)</p> <ul style="list-style-type: none"> - พัดลม common fume gas fan ได้อัตราการไหล 42,632 m³/hr. - พัดลม common flue gas fan ได้อัตราการไหล 37,723 m³/hr. - อัตราการไหลรวมของพัดลมทั้งสองตัว = 80,355 m³/hr. (ตามเอกสารที่แนบ Original fan speed บันทึกข้อมูลการตรวจวัดความเร็วลมในปล่องระบาย) - ค่าความเร็วลมที่ได้ = 10.58 m/s <div data-bbox="1585 970 1966 1235" data-label="Figure">

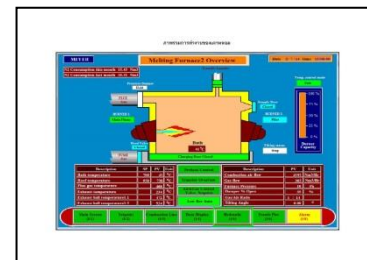
</div> <p>ภาคผนวกที่ 4</p>

ผลกระทบสิ่งแวดล้อม	มาตรการป้องกันและแก้ไขผลกระทบ	รายละเอียดการปฏิบัติจริง	ปัญหาและแนวทางแก้ไข	การอ้างอิง
3.1 การควบคุมคุณภาพอากาศ (ต่อ)				<p>ดังนั้นแผนวิศวกรรมและซ่อมบำรุง ได้วิเคราะห์ ข้อมูลที่ได้จากการทดลองวัดอัตราการไหลของพัดลม ที่ทางด้านออกของท่อ Furnace stack</p> <p>- จะเห็นได้ว่า ค่าจากการวัดจริงของอัตราการไหลของพัดลมดูดอากาศ Furnace stack มีค่า สูงกว่า ค่าการออกแบบ และเนื่องจากระบบเตาหลอมได้ออกแบบเป็น การควบคุมแบบปิด (Close-loop control system) การระบายความร้อนออกจากเตาจะขึ้นอยู่กับแรงดันภายในเตา จึงทำให้ลมที่พัดลมดูดอากาศ ที่ Furnace stack ดูดออกไป ในสภาวะปรกตินั้นจะมีอุณหภูมิที่ไม่สูงและส่งผลให้ค่าความเร็วลมที่วัดได้ที่ทางออกของ Furnace stack มีค่าน้อยกว่า 14 m/s</p> <p>- ได้ทำการขอข้อแนะนำจากผู้รับเหมาเพื่อทำการแก้ไขปรับปรุงพัดลมเพื่อเพิ่มความเร็วลม ให้ได้มากกว่า 14 m/s แต่พบว่าไม่สามารถทำได้เนื่องจาก นอกจากจะต้องเปลี่ยนพัดลมของ common fume gas fan ให้ใหญ่กว่าเดิมถึง 2.5 เท่า และระบบท่อเดิมที่ได้ออกแบบไว้มีขีดจำกัด จะต้องเปลี่ยนท่อด้วย</p> <div data-bbox="1541 1038 1906 1299" data-label="Figure">

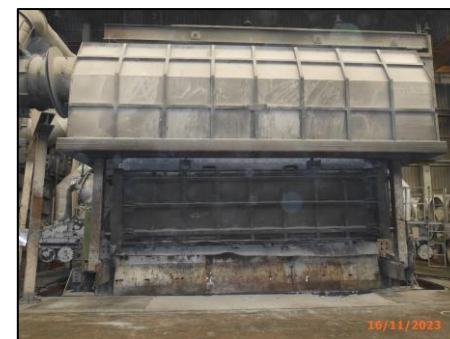
ผลกระทบสิ่งแวดล้อม	มาตรการป้องกันและแก้ไขผลกระทบ	รายละเอียดการปฏิบัติจริง	ปัญหาและแนวทางแก้ไข	การอ้างอิง
3.2 การรักษาอุปกรณ์	- ติดตั้ง Fume Hood เพื่อรวบรวมอากาศเสียก่อนปล่อยออกทางปล่องควัน	- โครงการได้ทำการติดตั้ง Fume Hood (รูปที่ 2.5) เพื่อรวบรวมอากาศเสียจากเตาหลอมและเตาพังก่อนที่จะปล่อยออกทางปล่องควัน	- ไม่พบปัญหา

รูปที่ 2.5 Fume Hood
	- ทดสอบระบบ Fume Hood 1 ครั้ง หลังการก่อสร้างระบบ Fume Hood เสร็จใหม่ ๆ เพื่อดูว่าการจัดสร้างเป็นไปตามแผนที่กำหนดไว้ เพื่อตรวจสอบความบกพร่องของระบบ และตรวจสอบประสิทธิภาพการทำงานของระบบ โดยจะต้องทดสอบอุปกรณ์ดังต่อไปนี้ <ul style="list-style-type: none"> • ทดสอบพัดลม และระบบ Fume Hood อย่างละเอียดทั้งระบบ • ตรวจวัดความเร็วลมผ่านท่อดูดอากาศ • ทดสอบความเร็วลมในท่อหรือความดันสถิตของท่อดูด 	- โครงการได้ดำเนินการทดสอบระบบ Fume Hood อย่างละเอียดทั้งระบบเรียบร้อยแล้วหลังจากก่อสร้างเสร็จเพื่อตรวจสอบประสิทธิภาพของอุปกรณ์ดังกล่าว	- ไม่พบปัญหา

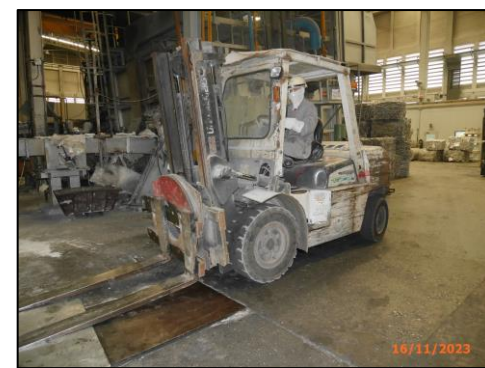
ผลกระทบสิ่งแวดล้อม	มาตรการป้องกันและแก้ไขผลกระทบ	รายละเอียดการปฏิบัติจริง	ปัญหาและแนวทางแก้ไข	การอ้างอิง
7.2 กากของเสียจากกระบวนการผลิต (ต่อ)	(ง) จัดให้มีเจ้าหน้าที่รับผิดชอบในการนำเศษอลูมิเนียม และอลูมิเนียมที่แยกออกมาจากกากตะกอนอลูมิเนียม (Dross) มาใส่ในเตาหลอม เพื่อใช้เป็นวัตถุดิบในการผลิต	- ทางโครงการได้จัดให้มีพนักงานหน่วยงานเตาหลอม ทำหน้าที่ขนย้ายเศษอลูมิเนียม และอลูมิเนียมที่แยกมาจากกากตะกอนอลูมิเนียม (Dross) มาใส่ในเตาหลอมโดยจัดให้มีรถ Forklift (รูปที่ 2.22) เพื่อใช้ในการขนย้ายเศษอลูมิเนียม ซึ่งในปัจจุบันโครงการมีรถ Forklift ประมาณ 15 คัน (รูปที่ 2.23) เป็นรถ	- ไม่พบปัญหา

<p>รูปที่ 2.22 พนักงานขับรถ Forklift นำเศษอลูมิเนียมใส่ในเตาหลอม</p>

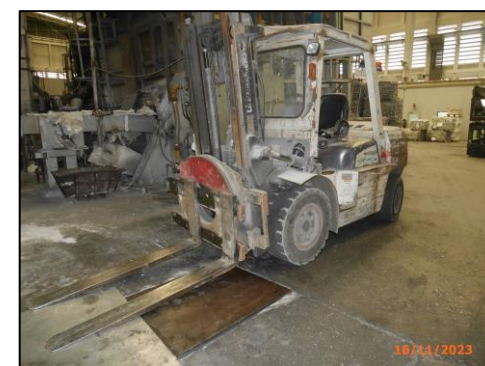
<p>รูปที่ 2.23 รถ Forklift ในโครงการ</p>

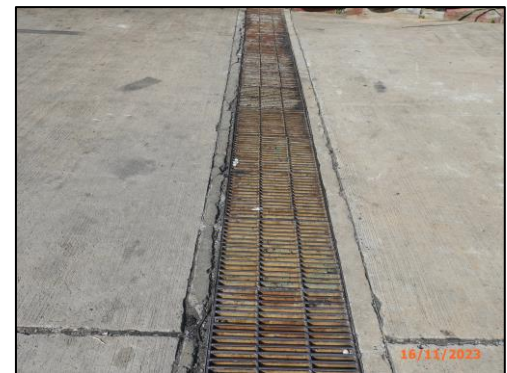
ผลกระทบสิ่งแวดล้อม	มาตรการป้องกันและแก้ไขผลกระทบ	รายละเอียดการปฏิบัติจริง	ปัญหาและแนวทางแก้ไข	การอ้างอิง
8. การระบายน้ำ และป้องกันน้ำท่วม	- จัดทำวางระบายน้ำฝนจากพื้นที่โครงการเชื่อมต่อกับรางระบายน้ำของนิคมอุตสาหกรรมแหลมฉบัง	- ทางโครงการได้จัดให้มีวางระบายน้ำฝน (รูปที่ 2.24) แยกจากรางระบายน้ำทิ้งอย่างเด็ดขาด และวางระบายน้ำฝนดังกล่าวเชื่อมต่อกับรางระบายน้ำของนิคมอุตสาหกรรมแหลมฉบัง เรียบร้อยแล้ว	- ไม่พบปัญหา

<p>รูปที่ 2.24 รางระบายน้ำฝน</p>

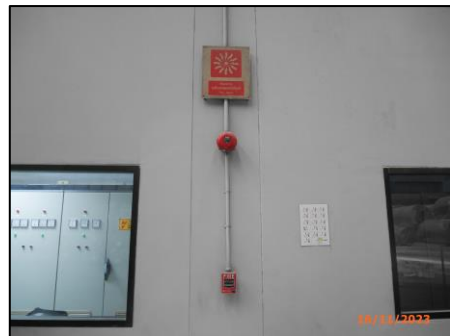
ผลกระทบสิ่งแวดล้อม	มาตรการป้องกันและแก้ไขผลกระทบ	รายละเอียดการปฏิบัติจริง	ปัญหาและแนวทางแก้ไข	การอ้างอิง
10. อาชีวอนามัยและความปลอดภัย (ต่อ)	- จัดให้มีระบบตรวจสอบและระบบเตือนภัยอัตโนมัติ	- โครงการได้ทำการติดตั้งระบบเตือนภัยกรณีเกิดไฟไหม้ไว้ในอาคารการผลิตอย่างทั่วถึง (รูปที่ 2.27) พร้อมทั้งมีการตรวจสอบระบบเตือนภัยอย่างสม่ำเสมอ (ภาคผนวกที่ 20) นอกจากนี้ ยังได้ทำการติดตั้งกล้องวงจรปิด พร้อมทั้งโทรทัศน์วงจรปิดไว้บริเวณป้อม ปรก. เพื่อตรวจสอบการทำงานในบริเวณต่าง ๆ (รูปที่ 2.28)	- ไม่พบปัญหา

<p>รูปที่ 2.27 ระบบเตือนไฟไหม้ ในสวนอาคารผลิต</p>

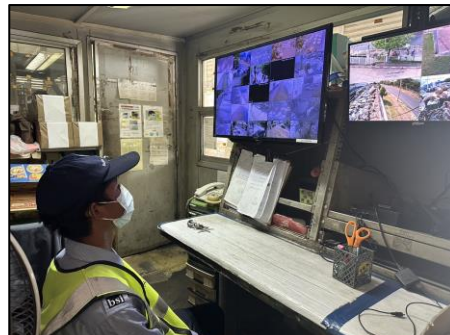
<p>รูปที่ 2.28 กล้องวงจรปิด และโทรทัศน์วงจรปิด</p>

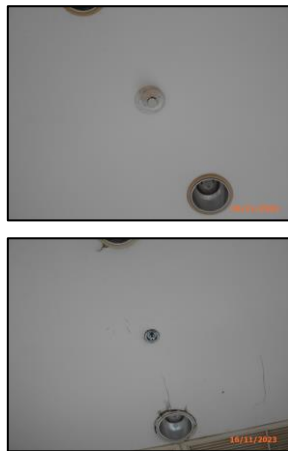
รูปที่ 2.25 การฝึกอบรมการจัดการเหตุฉุกเฉิน
	- จัดให้มีอุปกรณ์ตรวจจับความร้อนและก๊าซ	- ทางโครงการได้ทำการติดตั้งอุปกรณ์ตรวจจับความร้อน (Heat Detector) และอุปกรณ์ตรวจจับควัน (Smoke Detector) ไว้ในพื้นที่ผลิตและอาคารสำนักงานเรียบร้อยแล้ว (รูปที่ 2.33)	- ไม่พบปัญหา

รูปที่ 2.33 อุปกรณ์ตรวจจับควันและอุปกรณ์ตรวจจับความร้อน

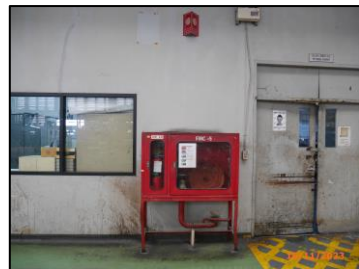
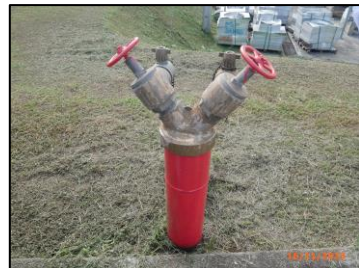
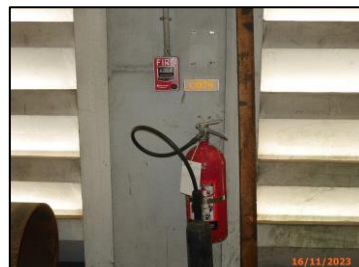
ผลกระทบสิ่งแวดล้อม	มาตรการป้องกันและแก้ไขผลกระทบ	รายละเอียดการปฏิบัติจริง	ปัญหาและแนวทางแก้ไข	การอ้างอิง
10. อาชีวอนามัยและความปลอดภัย (ต่อ)	- จัดให้มีอุปกรณ์ป้องกันไฟไหม้ เช่น เครื่องดับเพลิงมือถือ น้ำยาดับเพลิง	- ทางโครงการได้ทำการติดตั้งอุปกรณ์ดับเพลิง (รูปที่ 2.34) เช่น ถังดับเพลิง และสายดับเพลิงไว้ในบริเวณต่าง ๆ ของโครงการ พร้อมทั้งมีป้ายแสดงอย่างชัดเจน และมีแผนผังเส้นทางอพยพหนีไฟแสดงไว้ (รูปที่ 2.35) นอกจากนี้ยังได้ทำการเก็บน้ำสำรองดับเพลิงไว้ในกรณีเกิดเหตุฉุกเฉิน จำนวน 200 ลบ.ม. (รูปที่ 2.36) และได้ดำเนินการตรวจสอบระบบเตือนภัยในพื้นที่โครงการอย่างสม่ำเสมอ (ภาคผนวกที่ 21)	- ไม่พบปัญหา

<p>รูปที่ 2.34 อุปกรณ์ดับเพลิงภายในโครงการ</p>

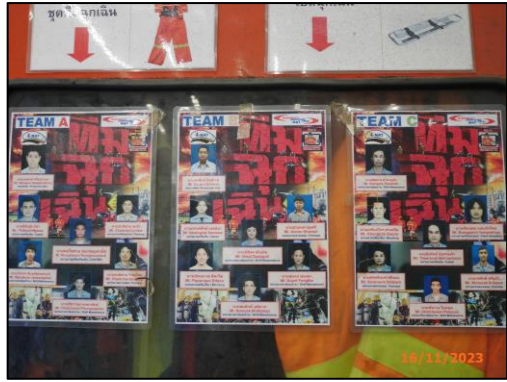
ผลกระทบสิ่งแวดล้อม	มาตรการป้องกันและแก้ไขผลกระทบ	รายละเอียดการปฏิบัติจริง	ปัญหาและแนวทางแก้ไข	การอ้างอิง
10. อาชีวอนามัยและความปลอดภัย (ต่อ)	- จัดให้มีทีมดับเพลิงพร้อมทั้งการฝึกซ้อม ปฏิบัติการอยู่เป็นประจำ	- โครงการได้จัดให้มีทีมดับเพลิง (รูปที่ 2.37) และ กำหนดให้มีการฝึกซ้อมเป็นประจำ โดยในปี 2566 โครงการได้จัดให้มีการฝึกซ้อมดับเพลิงขั้นต้นและซ้อม อพยพหนีไฟ เมื่อวันที่ 19 ธันวาคม 2566 (รูปที่ 2.25) โดยให้บริษัท ปตท.จำกัด (มหาชน) ใบอนุญาตเลขที่ ดพล.020 เป็นผู้ดำเนินการฝึกอบรม (ภาคผนวกที่ 19- 1)	- ไม่พบปัญหา

<p>รูปที่ 2.37 ทีมฉุกเฉิน</p>

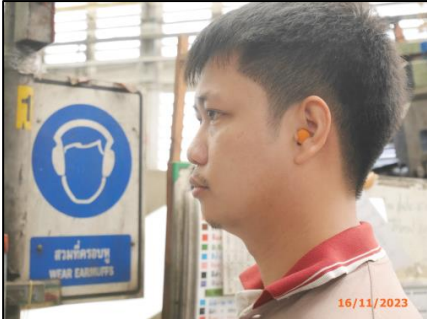
ผลกระทบสิ่งแวดล้อม	มาตรการป้องกันและแก้ไขผลกระทบ	รายละเอียดการปฏิบัติจริง	ปัญหาและแนวทางแก้ไข	การอ้างอิง
10. อาชีวอนามัยและความปลอดภัย (ต่อ)	- กำหนดให้พนักงานที่ทำงานบริเวณที่มีระดับเสียงสูงกว่า 80 เดซิเบล (เอ) ใส่อุปกรณ์ป้องกันเสียง เช่น Ear Plug หรือ Ear Muff	- สำหรับพนักงานที่ต้องปฏิบัติงานในบริเวณที่มีระดับความดังของเสียงเกินกว่า 80 เดซิเบล (เอ) ทางโครงการได้จัดเตรียมอุปกรณ์ป้องกันอันตรายส่วนบุคคล เช่น Ear muff และ Ear plugs ให้กับพนักงานอย่างเพียงพอ และกำหนดให้มีการสวมใส่ทุกครั้งที่เข้าปฏิบัติงานในบริเวณดังกล่าว (รูปที่ 2.14) และมีการจัดอบรมพนักงานโดยเจ้าหน้าที่ความปลอดภัยในการทำงานระดับวิชาชีพ (จป. วิชาชีพ) ในการใช้อุปกรณ์ป้องกันอันตรายส่วนบุคคลอย่างถูกต้องเป็นประจำ ทั้งนี้ผลการตรวจวัดระดับเสียง ประจำปีเดือนกรกฎาคม-ธันวาคม 2566 พบว่า มีค่าเป็นไปตามเกณฑ์มาตรฐานกำหนดไว้ทุกประการ	- ไม่พบปัญหา

รูปที่ 2.14 พนักงานสวมใส่อุปกรณ์ป้องกันเสียงดัง

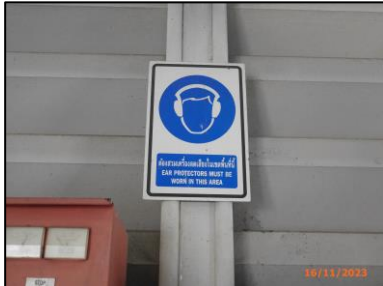
รูปที่ 2.12 ป้ายเตือนพื้นที่ที่มีเสียงดัง

- จัดทำเครื่องหมายบริเวณที่มีระดับเสียงสูง	- ทางโครงการได้ดำเนินการติดตั้งป้ายเตือนในบริเวณที่มีระดับเสียงสูงเรียบร้อยแล้ว (รูปที่ 2.12)	- ไม่พบปัญหา

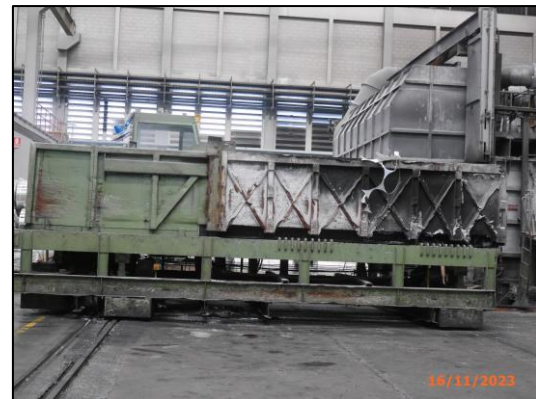
รูปที่ 2.39 รถบ่อนวัตถุดิบในกระบวนการผลิต
	- วาล์วและฝาปิดช่องที่ใช้ตรวจสอบเตาหลอมควรจัดให้เปิด-ปิดได้ง่าย	- วาล์วและฝาปิดช่องที่ใช้ตรวจสอบเตาหลอมพนักงานสามารถเปิด-ปิดได้ง่าย เนื่องจากวาล์วและฝาปิดของเตาหลอมเป็นระบบไฮดรอลิคและไฟฟ้า	- ไม่พบปัญหา	-

ผลกระทบสิ่งแวดล้อม	มาตรการป้องกันและแก้ไขผลกระทบ	รายละเอียดการปฏิบัติจริง	ปัญหาและแนวทางแก้ไข	การอ้างอิง
10. อาชีวอนามัยและความปลอดภัย (ต่อ)	- จัดให้มีอุปกรณ์ป้องกันความร้อนจากเตาหลอม	- ในการบ่อนวัตถุดิบเข้าเตาหลอมซึ่งมีความร้อนสูงทางโครงการได้จัดเตรียมรถที่มีขนาดใหญ่สำหรับบ่อนวัตถุดิบเข้าเตาหลอม (รูปที่ 2.39) และบริเวณห้องควบคุมของรถ ซึ่งมีพนักงานปฏิบัติงานอยู่จะมีกระจกกันโดยรอบ นอกจากนี้เพื่อป้องกันผลกระทบจากความร้อนที่จะมีต่อพนักงาน พนักงานผู้ปฏิบัติงานจะสวมใส่ชุดป้องกันความร้อน ถึงแม้ว่าในห้องควบคุมรถจะมีกระจกกันแล้วก็ตาม	- ไม่พบปัญหา

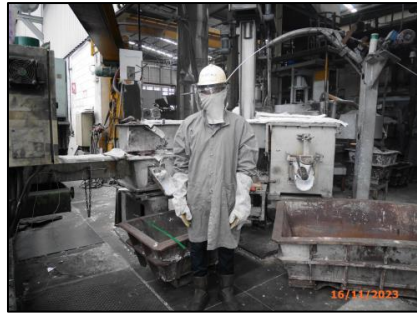
รูปที่ 2.30 พนักงานสวมใส่ชุดป้องกันความร้อน

ผลกระทบสิ่งแวดล้อม	มาตรการป้องกันและแก้ไขผลกระทบ	รายละเอียดการปฏิบัติงานจริง	ปัญหาและแนวทางแก้ไข	การอ้างอิง
10. อาชีวอนามัยและความปลอดภัย (ต่อ)	- ควรให้พนักงานที่ทำงานบริเวณเตาหลอมหยุดพักบ่อย ๆ เพื่อป้องกันความเครียดจากความร้อน	- โดยปกติพนักงานที่ทำงานบริเวณเตาหลอมจะทำงานสลับสับกับความร้อนเป็นเวลานานนัก พนักงานจะปฏิบัติงานหมุนเวียนเปลี่ยนกะ โดยมีทั้งหมด 3 กะ ซึ่งโดยเฉลี่ยทุก ๆ 13 ชั่วโมง จะมีการป้อนวัตถุดิบเข้าสู่เตาหลอมประมาณ 5 ครั้ง และในแต่ละครั้งจะใช้เวลาในการป้อนวัตถุดิบประมาณ 5 นาที (ระบบของการหลอมแต่ละรอบ จะใช้วัตถุดิบทั้งหมด 25 ตัน โดยรถป้อนวัตถุดิบจะสามารถรองรับวัตถุดิบได้ทีละ 5 ตัน และเตาหลอมสามารถรองรับวัตถุดิบได้คราวละ 10 ตัน (2 ครั้ง) และต้องปล่อยให้วัตถุดิบยุบตัวก่อน แล้วค่อยป้อนวัตถุดิบอีก 2 ครั้ง (10 ตัน) แล้วรอให้วัตถุดิบยุบตัวเหมือนครั้งแรกจึงค่อยเติมวัตถุดิบครั้งสุดท้ายลงไป (5 ตัน) ซึ่งในการเติมวัตถุดิบตั้งแต่ครั้งแรกจนถึงครั้งสุดท้าย จะใช้เวลารวมประมาณ 3-4 ชั่วโมง) นอกจากนี้พนักงานที่ทำหน้าที่ป้อนวัตถุดิบไม่ได้ทำงานสัมผัสกับความร้อนโดยตรง แต่จะทำงานอยู่ในห้องควบคุมรถที่ใช้ป้อนวัตถุดิบ ซึ่งมีกระจกกันโดยรอบ และพนักงานได้สวมชุดป้องกันความร้อนขณะปฏิบัติงานดังกล่าว (รูปที่ 2.30) ซึ่งเป็นการลดผลกระทบต่อสุขภาพของผู้ปฏิบัติงานได้	- ไม่พบปัญหา

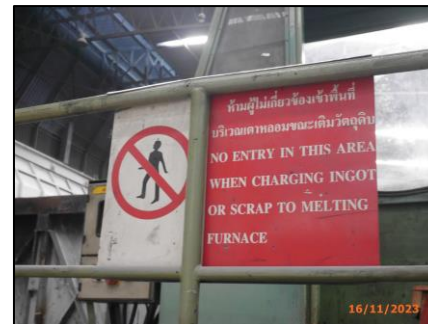
รูปที่ 2.40 ป้ายเตือนบริเวณหน้าเตาหลอม

ผลกระทบสิ่งแวดล้อม	มาตรการป้องกันและแก้ไขผลกระทบ	รายละเอียดการปฏิบัติจริง	ปัญหาและแนวทางแก้ไข	การอ้างอิง
10. อาชีวอนามัยและความปลอดภัย (ต่อ)	- โครงการจะไม่อนุญาตให้พนักงานทำงานใกล้เตาหลอม ยกเว้น พนักงานที่นำวัตถุดิบใส่เตาหลอมเท่านั้น	- ในขณะที่มีการหลอมอลูมิเนียม ทางโครงการจะไม่อนุญาตให้พนักงานที่ไม่มีหน้าที่เกี่ยวข้องเข้ามาในบริเวณนี้ และมีการติดตั้งป้ายเตือนให้ระวังอันตรายจากการทำงานของเตาหลอม เช่น การกระเด็นของอลูมิเนียมเหลว หรือเศษอลูมิเนียม เป็นต้น (รูปที่ 2.40)	- ไม่พบปัญหา

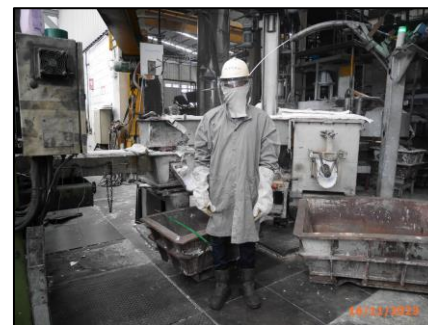
รูปที่ 2.30 พนักงานสวมใส่ชุดป้องกันความร้อน

- จัดให้มีอุปกรณ์ปกปิดร่างกาย ได้แก่ ถุงมือกันไฟ หน้ากากกันความร้อน สวมใส่เสื้อผ้าที่ทำด้วยไม้หรือผ้าฝ้ายแก่คนงานที่ทำงานหน้าเตาหลอม	- ทางโครงการได้จัดให้มีอุปกรณ์ปกปิดร่างกาย ได้แก่ ถุงมือกันความร้อน หน้ากากกันความร้อน เสื้อผ้าที่ทำจากผ้าฝ้ายหรือเวสปอยท์ และชุดอลูมิเนียมไนท์กันความร้อน ให้กับคนงานที่ทำงานหน้าเตาหลอมเรียบร้อยแล้ว (รูปที่ 2.30)	- ไม่พบปัญหา

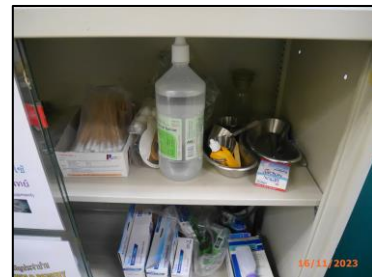
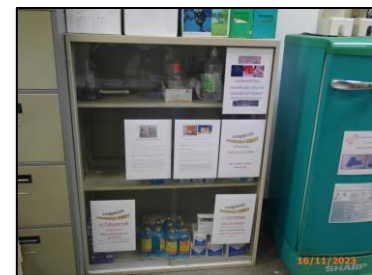
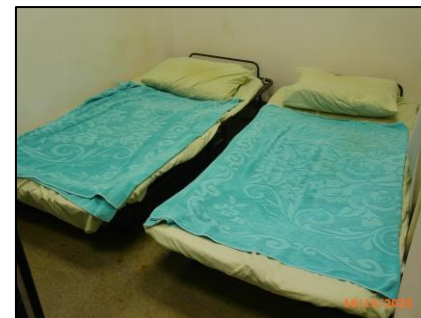
<p>รูปที่ 2.41 ห้องปฐมพยาบาล</p>

<p>ภาคผนวกที่ 26</p>
	- จัดให้มีห้องปฐมพยาบาล อุปกรณ์และบุคลากรที่มีความรู้ประจำห้องพยาบาล	- โครงการได้จัดเตรียมห้องพยาบาลที่มีเตียงนอนและเวชภัณฑ์ต่างๆ (รูปที่ 2.41) เพื่อรองรับในกรณีที่พนักงานได้รับอุบัติเหตุ หรือเกิดการเจ็บป่วยเล็กน้อยและจัดให้มีรถฉุกเฉินที่ใช้นำผู้บาดเจ็บ/ผู้ป่วยส่งโรงพยาบาลใกล้เคียงอีกด้วย (รูปที่ 2.31)	- ไม่พบปัญหา

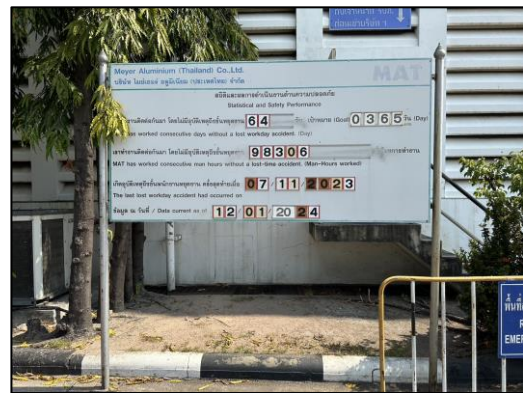
<p>รูปที่ 2.42 ป้ายสถิติความปลอดภัย</p>

ผลกระทบสิ่งแวดล้อม	มาตรการป้องกันและแก้ไขผลกระทบ	รายละเอียดการปฏิบัติจริง	ปัญหาและแนวทางแก้ไข	การอ้างอิง
10. อาชีวอนามัยและความปลอดภัย (ต่อ)	จัดบันทึกสถิติอุบัติเหตุ และ ทำการศึกษาถึงสาเหตุและการ แก้ไขปัญหาย่างถูกต้อง และมี การจัดทำแผนปฏิบัติการ และ กำหนดความรับผิดชอบของบุคคล ในกรณีที่มีอุบัติเหตุฉุกเฉิน	โครงการมีเจ้าหน้าที่ความปลอดภัยในการทำงานทำหน้าที่ สอบสวน หาสาเหตุของอุบัติเหตุที่เกิดขึ้นในโครงการ ทุกครั้ง เพื่อกำหนดมาตรการป้องกันไม่ให้เกิดซ้ำต่อไป ทั้งนี้ มีการจัดบันทึกและรายงานอุบัติเหตุในแบบ รายงานการสอบสวนวิเคราะห์อุบัติเหตุ (ภาคผนวกที่ 27) และจัดให้มีป้ายแสดงสถิติการเกิดอุบัติเหตุ บริเวณด้านหน้าบ่อ รพก. (รูปที่ 2.42) นอกจากนี้ทาง โครงการได้มีการจัดบอร์ดความรู้ และประชาสัมพันธ์ ด้านความปลอดภัยอาชีวอนามัย และสภาพแวดล้อม ในการทำงานภายในพื้นที่โครงการอีกด้วย (รูปที่ 2.43)	ไม่พบปัญหา
