รายงานผลการปฏิบัติตามมาตรการป้องกัน  
และแก้ไขผลกระทบสิ่งแวดล้อม  
และมาตรการติดตามตรวจสอบ  
ผลกระทบสิ่งแวดล้อม

โครงการ วีไอพี คอนโด กะตะ (ระยะดำเนินการ)  
ของบริษัท ภูเก็ตไนน์ โอเคย์ ดีเวลลอปเม้นต์ จำกัด  
ระหว่างเดือนกรกฎาคมถึงธันวาคม พ.ศ. 2566

ตั้งอยู่ที่ หมู่ที่ 4 ตำบลกะรน  
อำเภอเมืองภูเก็ต จังหวัดภูเก็ต

มกราคม พ.ศ. 2567

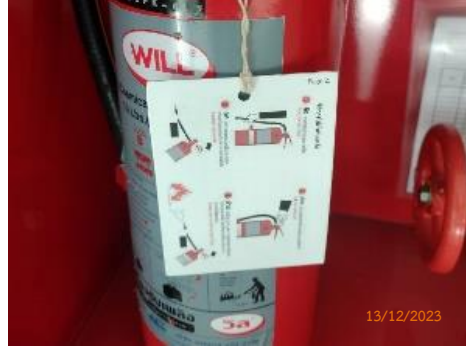
ภาพที่ 2-28 อุปกรณ์เตือนภัยและ  
อุปกรณ์ป้องกันและระงับอัคคีภัย

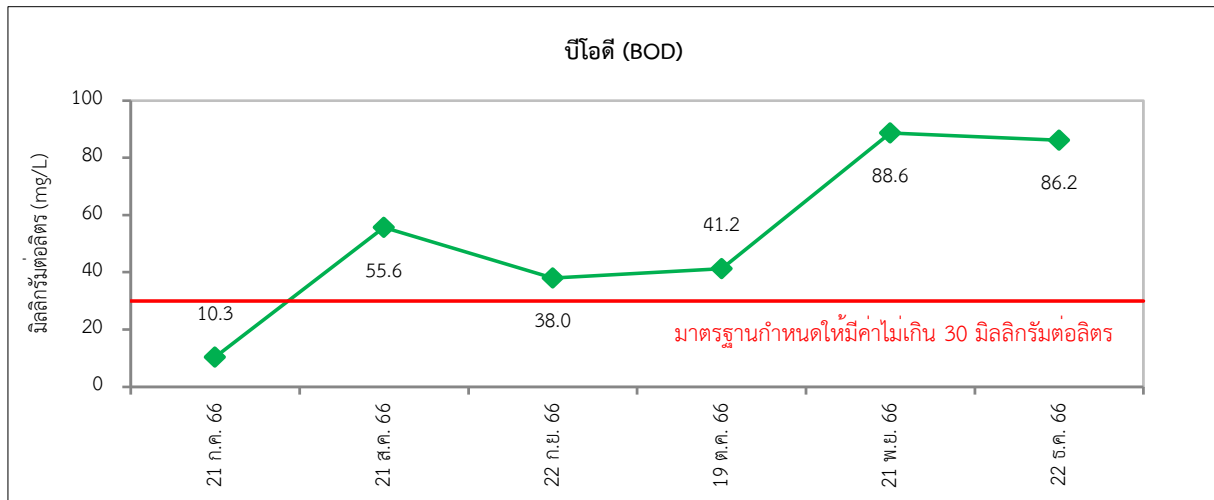
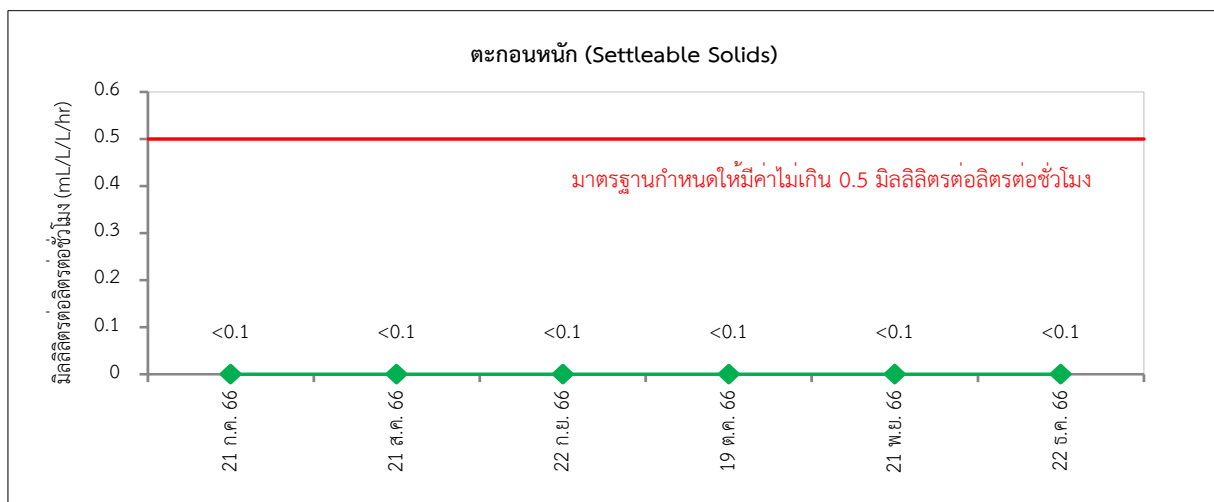
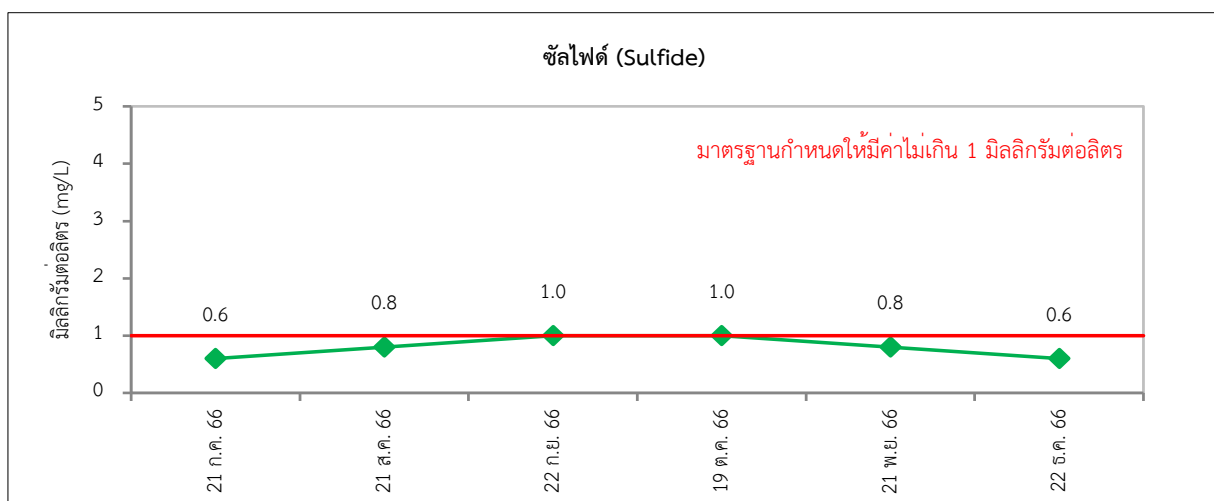
**รูปที่ 3-1** กราฟเปรียบเทียบผลการตรวจวัดคุณภาพน้ำทิ้ง ระหว่างเดือนกรกฎาคม ถึงธันวาคม พ.ศ. 2566

บ่อตรวจคุณภาพน้ำหลังเข้าระบบบำบัดน้ำเสียรวมของโครงการ (ตึกA)

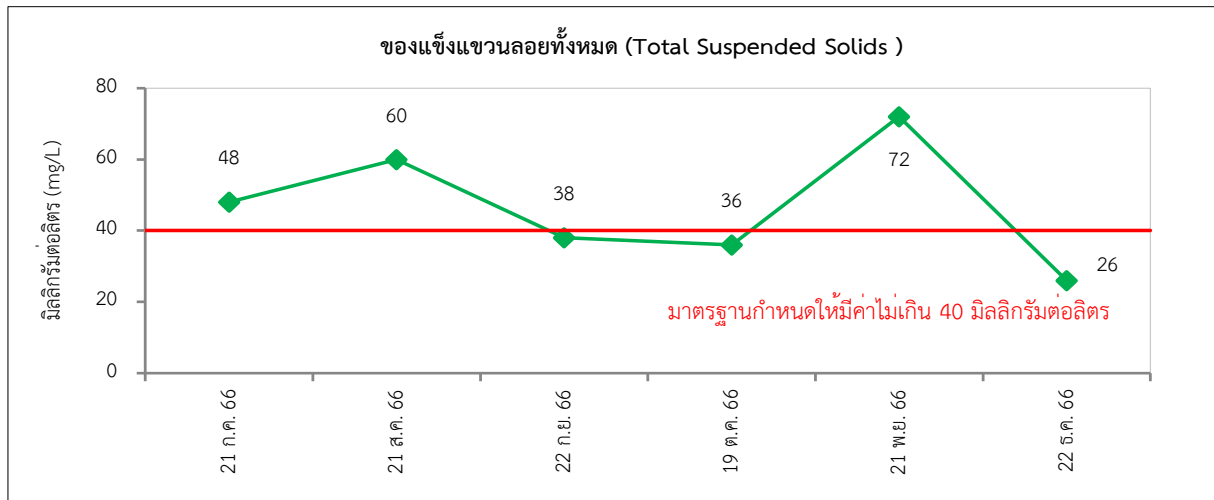
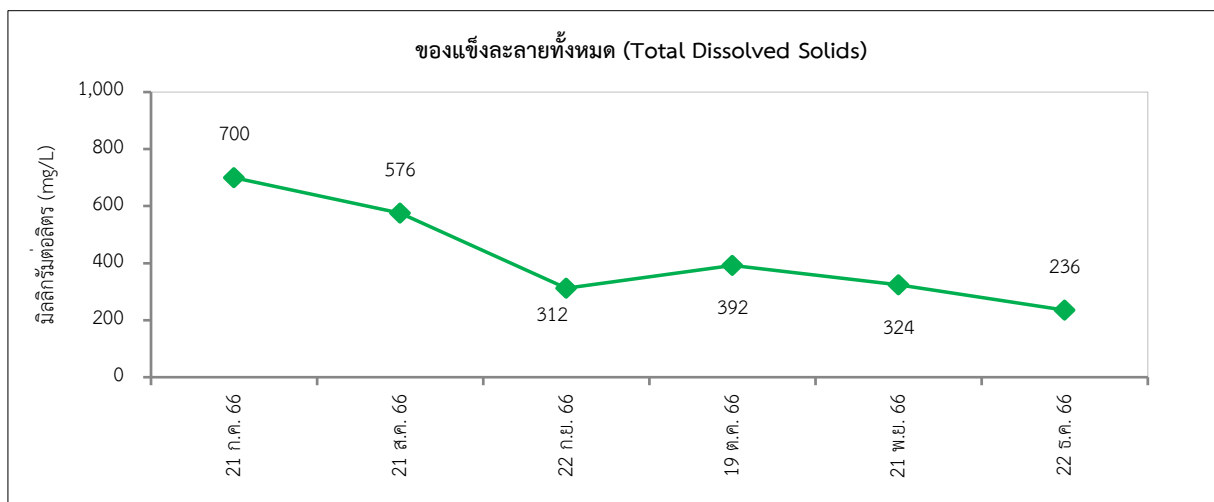
**รูปที่ 3-1 (ต่อ) กราฟเปรียบเทียบผลการตรวจวัดคุณภาพน้ำทิ้ง ระหว่างเดือนกรกฎาคม ถึงธันวาคม พ.ศ. 2566**  
บ่อตรวจคุณภาพน้ำหลังเข้าระบบบำบัดน้ำเสียรวมของโครงการ (ตึกA)

- สารที่ละลายได้ทั้งหมด (Total Dissolved Solid) ต้องมีค่าเพิ่มขึ้นจากสารละลายในน้ำใช้ตามปกติไม่เกิน 500 มิลลิกรัมต่อลิตร น้ำใช้ปกติ (น้ำประปา) มีปริมาณสารที่ละลายได้ทั้งหมด (Total Dissolved Solid)

- เดือนกรกฎาคม 2566 เท่ากับ 520 มิลลิกรัมต่อลิตร ดังนั้น ค่ามาตรฐานสารที่ละลายได้ทั้งหมด (Total Dissolved Solid) มีค่าเป็น 1,020 มิลลิกรัมต่อลิตร
  - เดือนสิงหาคม 2566 เท่ากับ 354 มิลลิกรัมต่อลิตร ดังนั้น ค่ามาตรฐานสารที่ละลายได้ทั้งหมด (Total Dissolved Solid) มีค่าเป็น 854 มิลลิกรัมต่อลิตร

- เดือนพฤศจิกายน 2566 เท่ากับ 86 มิลลิกรัมต่อลิตร ดังนั้น ค่ามาตรฐานสารที่ละลายได้ทั้งหมด (Total Dissolved Solid) มีค่าเป็น 586 มิลลิกรัมต่อลิตร
  - เดือนธันวาคม 2566 เท่ากับ 89 มิลลิกรัมต่อลิตร ดังนั้น ค่ามาตรฐานสารที่ละลายได้ทั้งหมด (Total Dissolved Solid) มีค่าเป็น 589 มิลลิกรัมต่อลิตร

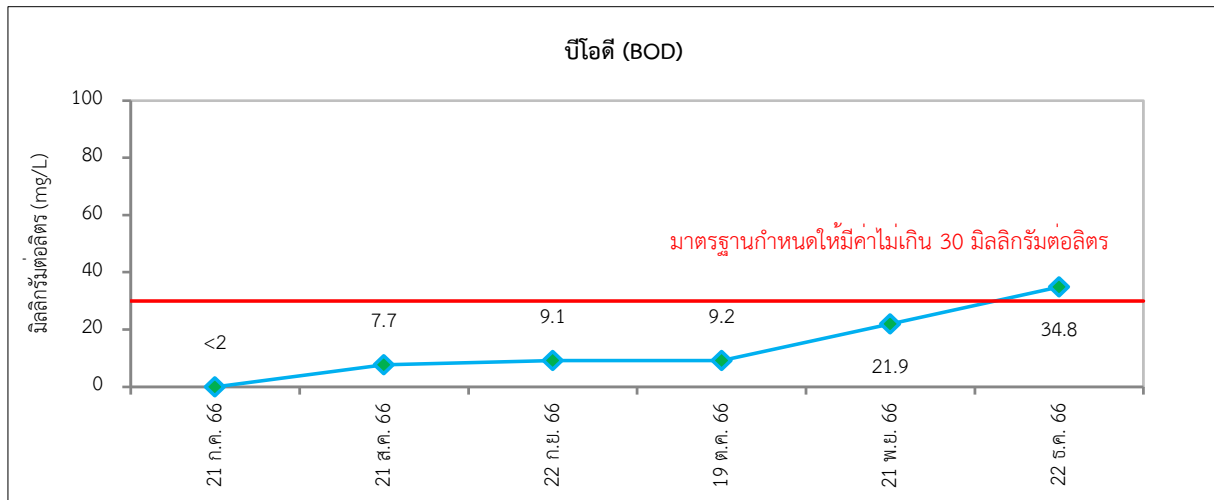
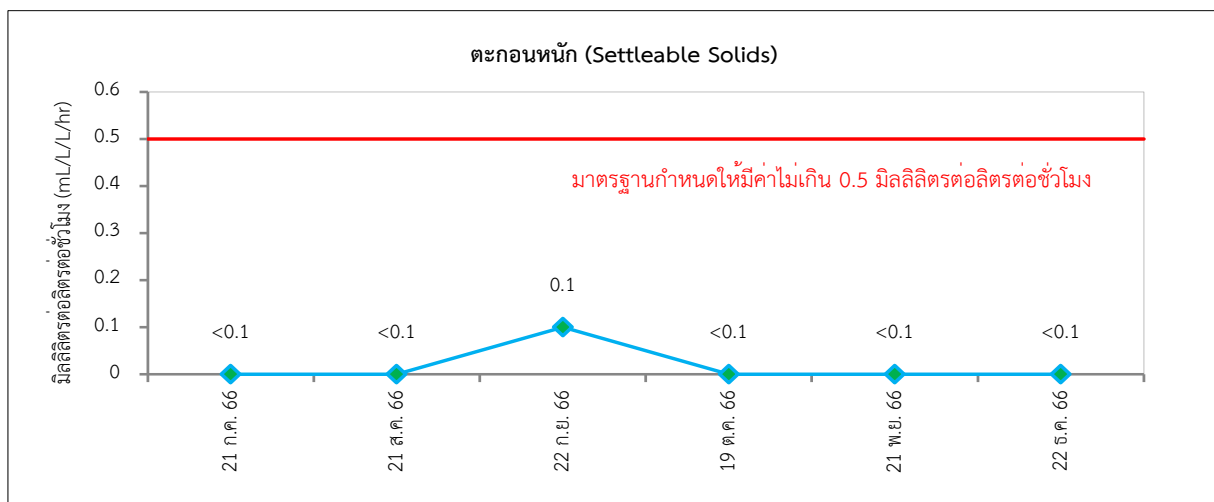
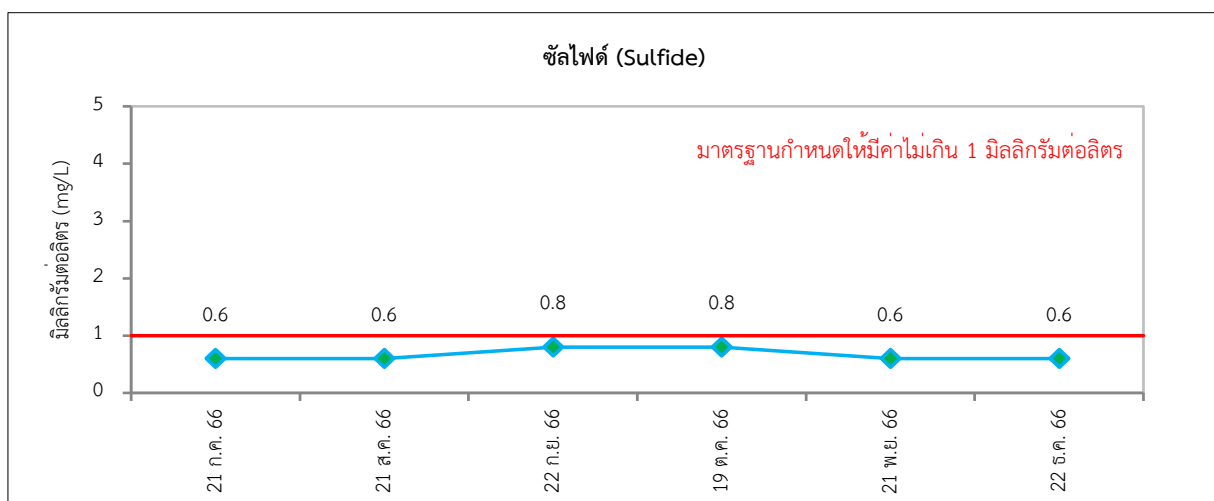
**รูปที่ 3-2** กราฟเปรียบเทียบผลการตรวจวัดคุณภาพน้ำทิ้ง ระหว่างเดือนกรกฎาคม ถึงธันวาคม พ.ศ. 2566

บ่อตรวจคุณภาพน้ำหลังเข้าระบบบำบัดน้ำเสียรวมของโครงการ (ตึก)

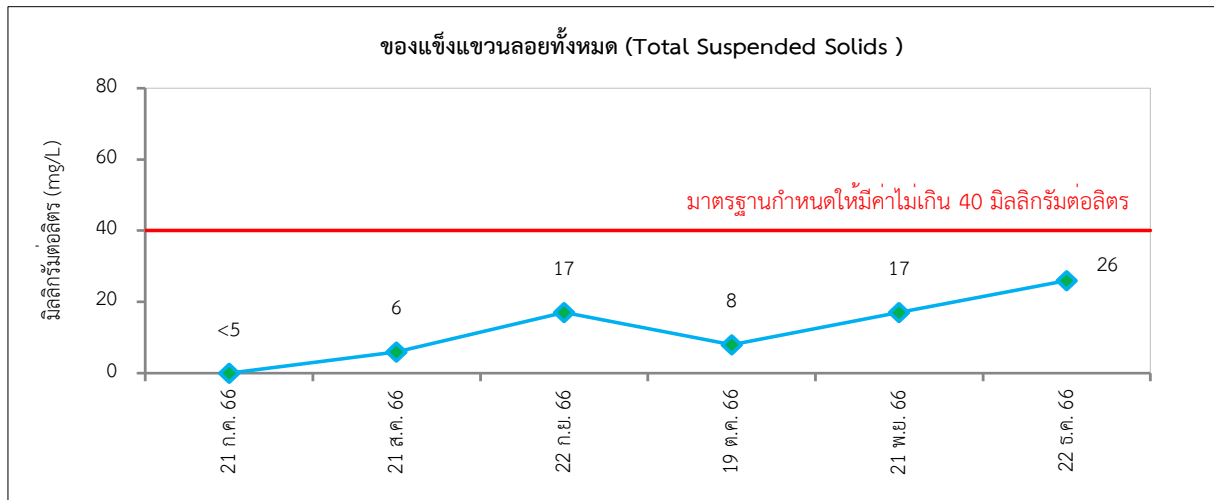
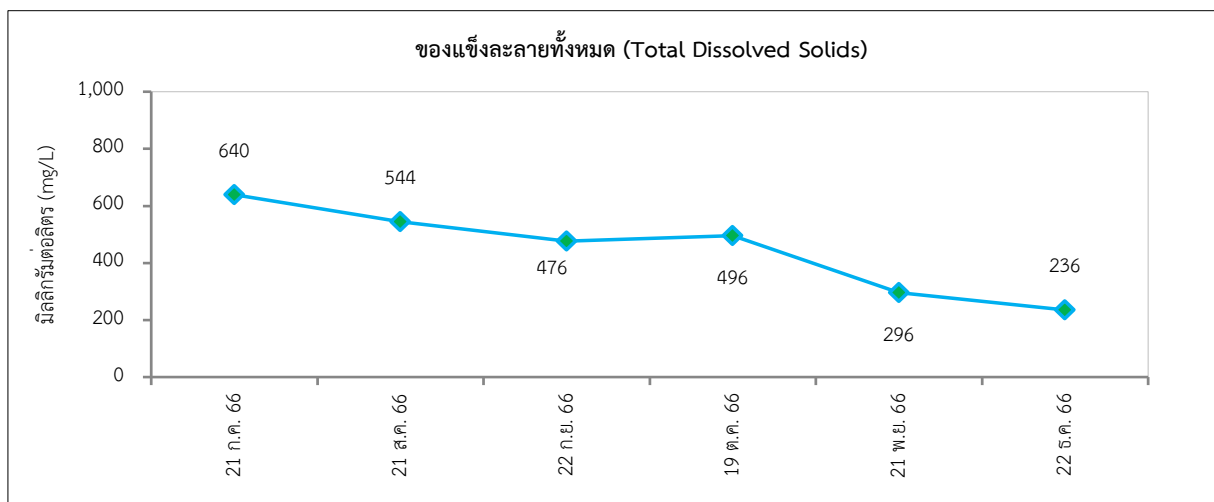
- สารที่ละลายได้ทั้งหมด (Total Dissolved Solid) ต้องมีค่าเพิ่มขึ้นจากสารละลายในน้ำใช้ตามปกติไม่เกิน 500 มิลลิกรัมต่อลิตร น้ำใช้ปกติ (น้ำประปา) มีปริมาณสารที่ละลายได้ทั้งหมด (Total Dissolved Solid)

- เดือนกรกฎาคม 2566 เท่ากับ 520 มิลลิกรัมต่อลิตร ดังนั้น ค่ามาตรฐานสารที่ละลายได้ทั้งหมด (Total Dissolved Solid) มีค่าเป็น 1,020 มิลลิกรัมต่อลิตร
  - เดือนสิงหาคม 2566 เท่ากับ 354 มิลลิกรัมต่อลิตร ดังนั้น ค่ามาตรฐานสารที่ละลายได้ทั้งหมด (Total Dissolved Solid) มีค่าเป็น 854 มิลลิกรัมต่อลิตร
