บทที่ 2 ผลการดำเนินการตามมาตรการป้องกันและแก้ไขผลกระทบ สิ่งแวดล้อม

ตารางที่ 2.1-1 ผลการดำเนินการตามมาตรการป้องกันและแก้ไขผลกระทบสิ่งแวดล้อมทั่วไป

ตารางที่ 2.2-1 ผลการดำเนินการตามมาตรการป้องกันและแก้ไขผลกระทบสิ่งแวดล้อม

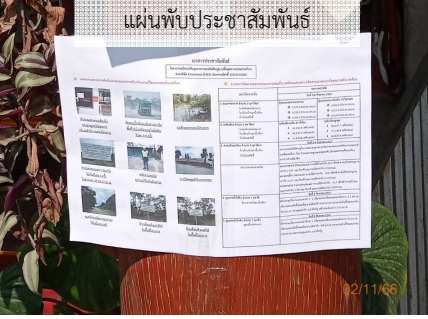
มาตรการป้องกันและแก้ไขผลกระทบสิ่งแวดล้อม และมาตรการติดตามตรวจสอบผลกระทบสิ่งแวดล้อม	ผลการปฏิบัติตามมาตรการ	ปัญหา อุปสรรค ที่ไม่สามารถปฏิบัติ ตามมาตรการ และแนวทางแก้ไข	ภาพประกอบมาตรการ
<p>9.2 ให้ประชาสัมพันธ์การทำเหมืองแร่ของโครงการอย่างต่อเนื่องตลอดระยะเวลาดำเนินโครงการ ไปยังผู้ใหญ่บ้าน กำนันในเขตท้องที่ตำบลบริบูรณ์ และชุมชนใกล้เคียง โดยจัดทำเป็นแผ่นพับอย่างน้อยปีละ 2 ครั้ง หรือส่งรายงานแผนประชาสัมพันธ์การทำเหมืองแร่ของโครงการไปยังชุมชน โดยมีรายละเอียดข้อมูลที่สำคัญ ได้แก่</p> <ol style="list-style-type: none"> 1) รายละเอียดกิจกรรมของโครงการ 2) ผลประโยชน์ต่อชุมชน การจัดตั้งกองทุนเฝ้าระวังสุขภาพ กองทุนพัฒนาหมู่บ้านรอบพื้นที่เหมืองแร่ และกองทุนฟื้นฟูพื้นที่จากการทำเหมืองแร่ 3) ผลกระทบต่อสิ่งแวดล้อม และมาตรการป้องกันและแก้ไขผลกระทบสิ่งแวดล้อม 4) ผลการปฏิบัติตามมาตรการป้องกันและแก้ไขผลกระทบสิ่งแวดล้อมและผลการติดตามตรวจสอบผลกระทบสิ่งแวดล้อม 5) ช่องทางการรับเรื่องร้องเรียนข้อมูลข่าวสารอื่นๆ ที่เกี่ยวข้อง 	<p>- มีการประชาสัมพันธ์การทำเหมืองแร่ของโครงการอย่างต่อเนื่องตลอดระยะเวลาดำเนินโครงการ ไปยังผู้ใหญ่บ้าน กำนันในเขตท้องที่ตำบลบริบูรณ์ และชุมชนใกล้เคียง โดยจัดทำเป็นแผ่นพับอย่างน้อยปีละ 2 ครั้ง และส่งรายงานแผนประชาสัมพันธ์การทำเหมืองแร่ของโครงการไปยังชุมชน โดยมีรายละเอียดแผ่นพับประชาสัมพันธ์ของโครงการนำเสนอ ดังเอกสารแนบ 9</p>	<p>- ไม่มี</p>

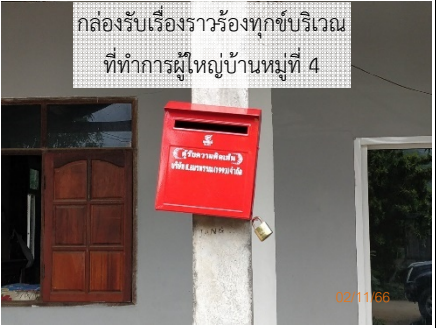
9.3 จัดให้มีกล่องแสดงความคิดเห็นของประชาชนต่อโครงการบริเวณที่ทำการผู้ใหญ่บ้านหมู่ที่ 4 บ้านผาน้ำเที่ยง พร้อมทั้งให้โครงการประสานงานกับผู้นำชุมชนเพื่อทราบสถานการณ์ผลกระทบจากโครงการต่อชุมชน	- จัดให้มีจุดรับเรื่องราวร้องทุกข์ความเดือดร้อนของประชาชนบริเวณพื้นที่โครงการ และที่ทำการผู้ใหญ่บ้านหมู่ที่ 4 บ้านผาน้ำเที่ยง พร้อมทั้งจัดทำป้ายประชาสัมพันธ์หมายเลขโทรศัพท์สำหรับแจ้งเรื่องราวร้องเรียน และมีการประสานงานกับผู้นำชุมชนเพื่อทราบสถานการณ์ผลกระทบจากโครงการต่อชุมชนอย่างต่อเนื่อง	- ไม่มี

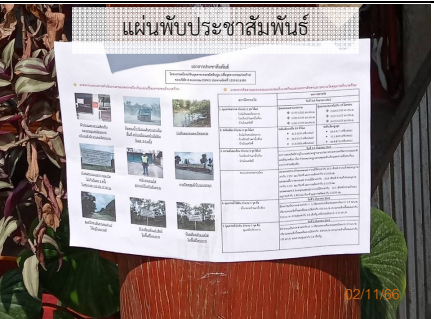
9.6 ปฏิบัติตามแผนประชาสัมพันธ์การทำเหมืองแร่ ของโครงการ โดยแจ้งผ่านไปยังผู้ใหญ่บ้าน โดยจัดทำ เป็นแผ่นพับประชาสัมพันธ์โครงการอย่างน้อยปีละ 2 ครั้ง หรือส่งรายงานแผนประชาสัมพันธ์การทำเหมืองแร่ ของโครงการไปยังชุมชนเพื่อประชาสัมพันธ์โครงการตาม เงื่อนไขระยะเวลาที่ต้องดำเนินการอย่างเคร่งครัด	- จัดทำแผนการประชาสัมพันธ์การทำเหมืองของ โครงการ โดยจัดทำแผ่นพับประชาสัมพันธ์ข้อมูล แจกที่บริเวณที่ทำการผู้ใหญ่บ้าน กำนันในเขตท้องที่ ตำบลบริบูรณ์ เอกสารประชาสัมพันธ์นำเสนอตั้ง เอกสารแนบ 9	- ไม่มี
