บทที่ 2

ผลการดำเนินการตามมาตรการป้องกันและแก้ไขผลกระทบสิ่งแวดล้อม

ผลการตรวจสอบการดำเนินการตามมาตรการป้องกันและแก้ไขผลกระทบสิ่งแวดล้อมทั่วไป โครงการเหมืองแร่หินอุตสาหกรรมชนิดหินปูน (เพื่ออุตสาหกรรมก่อสร้าง) ของห้างหุ้นส่วนจำกัด โชคชัยศิลา ประทานบัตรที่ 32489/16114 นำเสนอดังตารางที่ 2.1-1

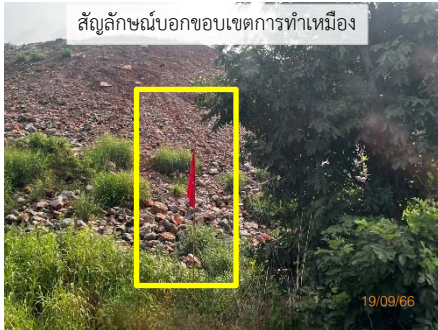
1. ทรัพยากรสิ่งแวดล้อมทางกายภาพ 1.1 สภาพภูมิประเทศ 1) กำหนดตำแหน่งขอบเขตพื้นที่ทำเหมือง เส้นทางขนส่งแร่ และพื้นที่ที่ไม่เกี่ยวข้องกับการทำเหมืองให้ชัดเจน เพื่อให้เป็นไปตามแผนผังการทำเหมืองของโครงการ โดยทำการปรับหรือเปลี่ยนแปลงสภาพพื้นที่เดิมให้น้อยที่สุดเท่าที่จำเป็นเท่านั้น	- มีการกำหนดตำแหน่งขอบเขตการทำเหมืองโดยใช้วัสดุเพื่อแสดงกำหนดตำแหน่งขอบเขตพื้นที่ทำเหมือง เส้นทางขนส่งแร่ และพื้นที่ที่ไม่เกี่ยวข้องกับการทำเหมืองไว้อย่างชัดเจนตามแผนผังกำหนด และจะเปลี่ยนแปลงสภาพพื้นที่เฉพาะบริเวณที่ทำเหมืองและกิจกรรมที่เกี่ยวข้องเท่านั้น	- ไม่มี

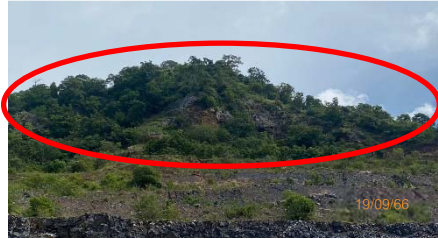
2) ปลูกต้นไม้ยืนต้นแบบผสมผสานเสริมเพิ่มเติมในบริเวณพื้นที่เว้นเขตการทำเหมืองที่สามารถดำเนินการปลูกได้ เช่น ประดู่ป่า นนทรี สะเดา ตะแบก มะค่าโมง จั้วป่า และซีเหล็ก เป็นต้น	- พื้นที่เว้นเขตการทำเหมืองของโครงการส่วนใหญ่เป็นพื้นที่ป่าไม้ ซึ่งเป็นพื้นที่แนวเว้น 10 ม. ทางด้านทิศตะวันตกและทิศเหนือ ส่วนในบริเวณที่สามารถดำเนินการปลูกได้ทางโครงการได้ปลูกต้นไม้เพิ่มเติมบริเวณหลักหมุดที่ 1-2 ทางด้านทิศเหนือ โดยดำเนินการปลูก ต้นสะเดา ต้นตะแบก และต้นนนทรี	- ไม่มี	<p>แนวต้นไม้เดิมในพื้นที่เว้นเขตการทำเหมืองบริเวณหลักหมุดที่ 11-12 ทางด้านทิศตะวันตก</p>   <p>แนวต้นไม้เดิมในพื้นที่เว้นเขตการทำเหมืองบริเวณทางด้านทิศเหนือ หลักหมุดที่ 1-2</p>

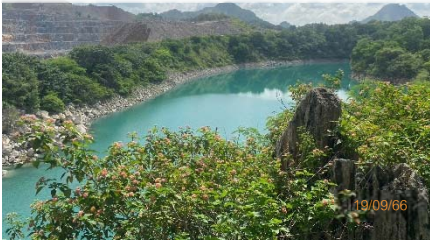
2) จัดสร้างบ่อดักตะกอน จำนวน 2 บ่อ ไว้บริเวณ พื้นที่บ่อเหมืองเก่าในเขตพื้นที่โครงการ เพื่อรองรับ น้ำฝนที่ไหลบ่าจากพื้นที่ทำเหมือง และก่อนสูบน้ำไปใช้ ประโยชน์จะต้องรอให้น้ำในบ่อดักตะกอนเป็นน้ำใส	- ที่จุดต่ำสุดของหน้าเหมืองปัจจุบันมีลักษณะเป็น บ่อ Sump และน้ำจากหน้าเหมืองไหลลงบ่อ ดังกล่าว และส่วนใหญ่ น้ำจะแห้งยังไม่มีปริมาณน้ำ เพียงพอสำหรับนำไปใช้ได้ ส่วนน้ำที่ใช้ในปัจจุบัน ใช้น้ำจากชุมเหมืองในเขตประทานบัตรที่ 19989/15865 ของบริษัท ศิลาสนันท์ จำกัด มี ความจุ 78,000 ลบ.ม. ซึ่งมีน้ำตลอดทั้งปี โครงการ นำน้ำไปใช้ในการฉีดพรมถนนขนส่งแร่ในพื้นที่ โครงการ และนำมารดน้ำต้นไม้ โดยได้รับความ ยินยอมจาก บริษัท ศิลาสนันท์ จำกัด ดังเอกสาร แนบ 5	- ไม่มี	น้ำจากชุมเหมืองในเขตประทานบัตรที่ 19989/15865 บริษัท ศิลาสนันท์ จำกัด

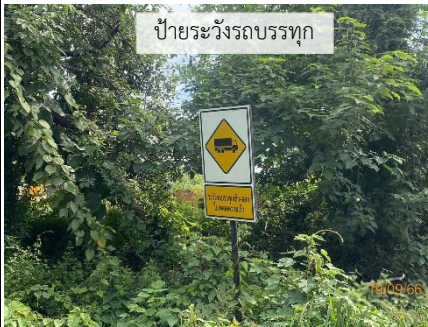
3. คุณค่าการใช้ประโยชน์ของมนุษย์ 3.1 การคมนาคม 1) จัดทำป้ายสัญญาณจราจร เช่น ป้ายเตือนระวังรถบรรทุก ป้ายชะลอความเร็ว และสัญญาณไฟกะพริบ เป็นต้น บริเวณช่วงก่อนเลี้ยวเข้า-ออกจากพื้นที่โครงการ ช่วงก่อนออกสู่ถนนคอนกรีตทางด้านทิศใต้ของพื้นที่โครงการ และบริเวณที่ผ่านชุมชน เป็นต้น ให้มีช่วงระยะห่างติดต่อกันจากทางเลี้ยวประมาณ 50, 100 และ 200 ม. หรือบริเวณอื่นๆ ที่เห็นว่ามีโอกาสเกิดอุบัติเหตุได้ง่าย พร้อมทั้งดูแลรักษาป้ายสัญญาณจราจรให้อยู่ในสภาพใช้งานได้ดียิ่งเสมอ	- โครงการจัดทำป้ายจราจร เช่น ป้ายเตือนทางลาดชัน ป้ายกำหนดความเร็ว ป้ายระวังรถบรรทุก และสัญญาณไฟกะพริบ ติดตั้งไว้บริเวณเส้นทางขนส่งแร่ภายในพื้นที่โครงการ และบริเวณสามแยกทางด้านทิศใต้ก่อนออกนอกพื้นที่โครงการ โดยมีการตรวจสอบทุกๆ เดือน หากพบว่าชำรุดจะดำเนินการซ่อมแซมทันที	- ไม่มี

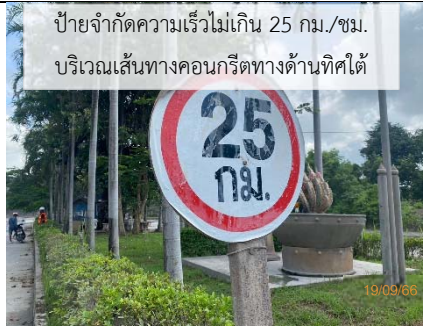
2) จัดทำป้ายสัญญาณจราจรระบุ “ความเร็วไม่เกิน 30 กม./ชม.” ให้เห็นอย่างชัดเจน บริเวณริมถนนหินคลุกบดอัดแน่นทั้งในและนอกพื้นที่โครงการ และริมเส้นทางคอนกรีตทางด้านทิศใต้ของพื้นที่โครงการ	- โครงการจัดทำป้ายจำกัดความเร็วไม่เกิน 25 กม./ชม. ติดตั้งไว้บริเวณถนนหินคลุกบดอัดแน่นทั้งในและนอกพื้นที่โครงการ และเส้นทางคอนกรีตทางด้านทิศใต้ของพื้นที่โครงการ	- ไม่มี

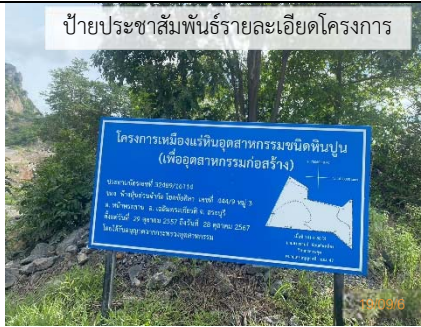
3) จัดทำป้ายประชาสัมพันธ์รายละเอียดโครงการ ขนาดใหญ่ โดยแสดงข้อความ หมายเลขประทานบัตร เนื้อที่ ระยะเวลาการทำเหมือง และผู้รับผิดชอบไว้ บริเวณด้านหน้าโครงการ หรือบริเวณที่สามารถมองเห็น ได้ง่าย	- มีการจัดทำป้ายประชาสัมพันธ์รายละเอียด โครงการ ที่แสดงหมายเลขประทานบัตร ผู้รับผิดชอบ เนื้อที่ ระยะเวลาการทำเหมือง ไว้บริเวณด้านหน้า โครงการ	- ไม่มี	<p>ป้ายประชาสัมพันธ์รายละเอียดโครงการ</p>

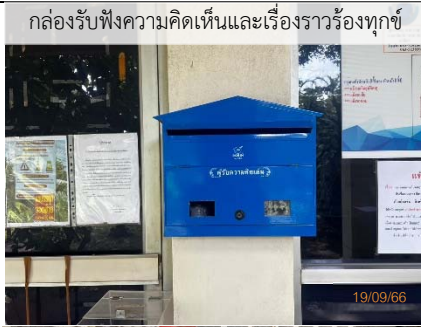
4) ให้ทางโครงการจัดทำกล่องรับเรื่องร้องเรียนหรือ กล่องรับความคิดเห็นติดตั้งในบริเวณชุมชนที่ประชาชน สามารถเข้าถึงได้ง่าย และสะดวก เช่น ที่ทำการ ผู้ใหญ่บ้าน หรือศาลาประชาคมหมู่บ้าน เป็นต้น	- มีการติดกล่องรับฟังความคิดเห็นและรับเรื่องรา วร้องทุกข์ ติดตั้งไว้ที่ทำการผู้ใหญ่บ้านหมู่ที่ 1 บ้าน เขาขาว หมู่ที่ 3 บ้านคิ่งเขาเขียว หมู่ที่ 7 บ้าน สะพานขาว และสำนักงานโครงการ	- ไม่มี	<p>กล่องรับฟังความคิดเห็นและเรื่องราวร้องทุกข์</p>

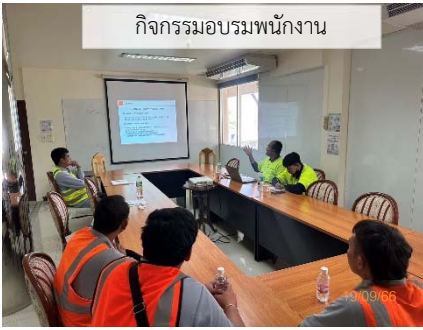
4) ให้จัดอบรมการศึกษาแก่พนักงานถึงวิธีการใช้ อุปกรณ์ต่างๆ เช่น เครื่องเจาะระเบิด และรถชนิดต่างๆ ให้ถูกวิธี	- โครงการจัดอบรมพนักงานเพื่อให้ความรู้เกี่ยวกับ วิธีใช้อุปกรณ์ในการทำเหมืองอย่างสม่ำเสมอ	- ไม่มี	กิจกรรมอบรมพนักงาน

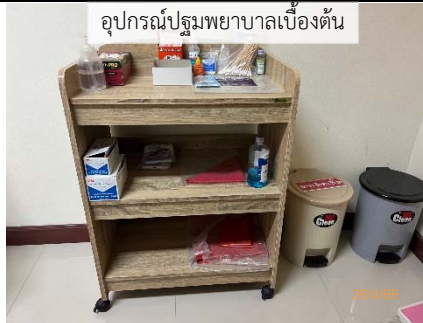
6) จัดเตรียมปัจจัยในการปฐมพยาบาลเบื้องต้น พร้อมทั้งรถสำหรับนำคนเจ็บส่งโรงพยาบาล กรณีคนงาน เกิดอุบัติเหตุ	- จัดเตรียมชุดปฐมพยาบาลเบื้องต้น ห้องปฐม พยาบาลเบื้องต้นในกรณีที่บาดเจ็บเล็กน้อย และ เตรียมรถสำหรับนำคนเจ็บส่งโรงพยาบาล	- ไม่มี	อุปกรณ์ปฐมพยาบาลเบื้องต้น

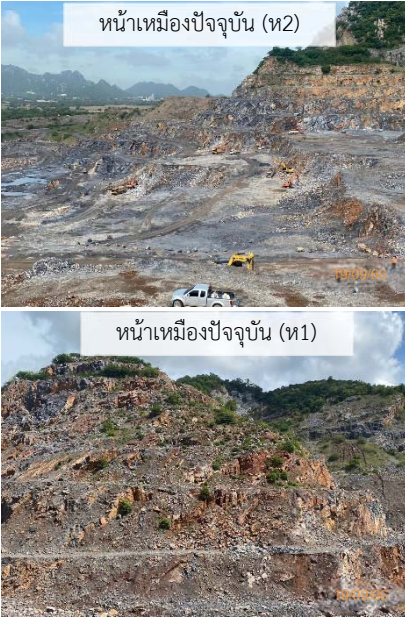
2) ออกแบบพื้นที่หน้าเหมืองให้มีลักษณะขั้นบันได (Benching Method) สูงไม่เกิน 10 ม. และความกว้าง ของขั้นบันไดไม่น้อยกว่า 10 ม. พร้อมทั้งควบคุมความ ลาดชันสุดท้าย (Overall Slope) ของหน้าเหมืองไม่เกิน 45 องศา และตรวจสอบเสถียรภาพหน้าเหมืองให้อยู่ใน สภาพที่ปลอดภัยอยู่เสมอ	- หน้าเหมือง “ท1” มีลักษณะเป็นขั้นบันไดทางด้านทิศ เหนือ โดยมีความสูง 10 ม. กว้าง 10 ม. - หน้าเหมือง “ท2” มีลักษณะเป็นขั้นบันได โดยมี ความสูง 10 ม. กว้างไม่น้อยกว่า 10 ม. ตามที่กำหนดไว้ ในแผนผังการทำเหมือง	- ไม่มี

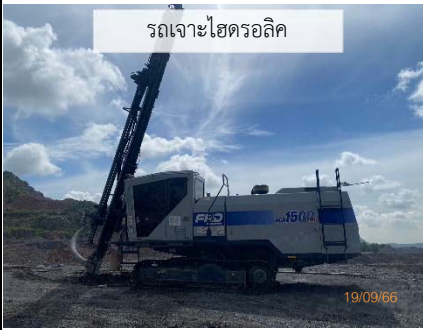
5) กำหนดให้ใช้รถเจาะไฮดรอลิค ขนาดเส้นผ่านศูนย์กลาง 3.5 นิ้ว โดยให้มีระยะปิดปากกรูเจาะไม่น้อยกว่า 3.5 ม. เพื่อลดระยะการปลิวของหินจากการระเบิดหน้าเหมือง	- ใช้รถเจาะไฮดรอลิคขนาดเส้นผ่านศูนย์กลาง 3.5 นิ้ว โดยให้มีระยะปิดปากกรูเจาะไม่น้อยกว่า 3.5 ม.	- ไม่มี

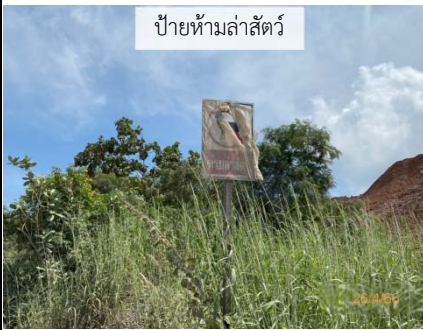
2.3 ในระหว่างการดำเนินโครงการ ต้องควบคุมกิจกรรมที่อาจส่งผลกระทบต่อทรัพยากรป่าไม้และสัตว์ป่า โดยออกกฎระเบียบ ข้อบังคับพนักงานของโครงการ ห้ามตัดไม้ทำลายป่าบริเวณที่ไม่เกี่ยวข้องกับการทำเหมือง ห้ามทำการล่าสัตว์ รวมทั้งไข่ และตัวอ่อนของสัตว์ป่า หรือกระทำการอื่นใดอันเป็นการคุกคามต่อชีวิต และถิ่นที่อยู่อาศัยของสัตว์ป่าทั้งในบริเวณพื้นที่โครงการและใกล้เคียง	- มีป้ายห้ามล่าสัตว์ ในบริเวณพื้นที่ที่มองเห็นได้ชัดเจนบริเวณพื้นที่โครงการ และบริเวณใกล้เคียง - มีกฎ ระเบียบ ห้ามพนักงานตัดไม้บริเวณที่ไม่เกี่ยวข้องกับการทำเหมือง ห้ามทำการล่าสัตว์ รวมทั้งไข่ และตัวอ่อนของสัตว์ป่า หรือกระทำการอื่นใดอันเป็นการคุกคามต่อชีวิต และถิ่นที่อยู่อาศัยของสัตว์ป่าทั้งในบริเวณพื้นที่โครงการและใกล้เคียง	- ไม่มี	<div>ป้ายห้ามล่าสัตว์</div>

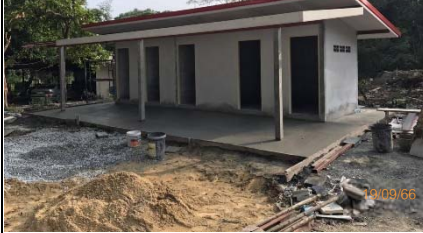
6) ให้จัดสรรเงินงบประมาณเข้ากองทุนพัฒนาชุมชนรอบพื้นที่เหมืองแร่ ในเดือนแรกของทุกๆ ปี ตลอดระยะเวลาดำเนินโครงการ เพื่อใช้ในกิจกรรมต่างๆ ของชุมชน และในกรณีที่โครงการผลิตแร่ได้มากกว่า 1 ล้านตันต่อปี โครงการจะต้องให้จัดสรรเงินเข้ากองทุนดังกล่าวในอัตรา 1 บาทต่อเมตริกตันของผลิตแร่ ทั้งนี้ เพื่อให้สอดคล้องกับแนวทางปฏิบัติที่กรมอุตสาหกรรมพื้นฐานและการเหมืองแร่กำหนด	- ในการอนุญาตประทานบัตรของโครงการกระทรวงอุตสาหกรรมได้กำหนดข้อตกลงการปฏิบัติตามหลักเกณฑ์การปรับปรุงเงินกองทุนพัฒนาชุมชนรอบพื้นที่เหมืองแร่ โดยกำหนดให้นำเงินเข้ากองทุนขั้นต่ำปีละ 1,000,000 บาท และในกรณีที่โครงการผลิตแร่ได้มากกว่า 1 ล้านตันต่อปี โครงการจะต้องให้จัดสรรเงินเข้ากองทุนดังกล่าวในอัตรา 1 บาทต่อเมตริกตันของการผลิตแร่ ซึ่งทางโครงการมีการจัดตั้งกองทุนพัฒนาชุมชนรอบพื้นที่เหมืองแร่และมีการนำเงินเข้ากองทุนตามที่กำหนดโดยนำเงินเข้ากองทุนครั้งแรก ใน วันที่ 18 พฤศจิกายน 2558 และมีการนำเงินเข้าบัญชี	- ไม่มี	สนับสนุนงบประมาณจัดสร้างห้องน้ำ วัดถ้ำศรีวิไล

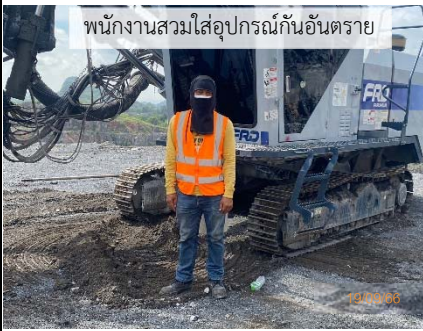
2) ในขณะที่ปฏิบัติงานบริเวณหน้าเหมือง พนักงาน ทุกคนต้องสวมใส่อุปกรณ์ป้องกันอันตรายส่วนบุคคล เช่น ผ้าปิดจมูก แว่นตานิรภัย ที่อุดหู หมวกนิรภัย และรองเท้า นิรภัย เป็นต้น	- กำหนดให้พนักงานทุกคนที่ทำงานบริเวณหน้า เหมืองจะต้องสวมใส่อุปกรณ์ป้องกันอันตรายส่วน บุคคล เช่น หมวกนิรภัย รองเท้านิรภัย เสื้อสะท้อน แสง และเครื่องป้องกันตา เป็นต้น	- ไม่มี

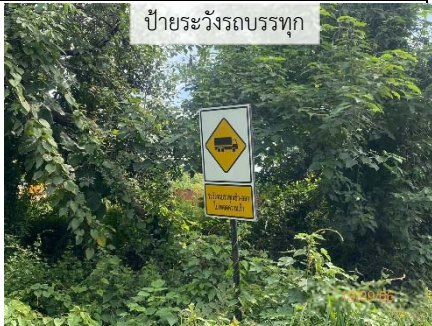
มาตรการป้องกันและแก้ไขผลกระทบสิ่งแวดล้อม และมาตรการติดตามตรวจสอบผลกระทบสิ่งแวดล้อม	ผลการปฏิบัติตามมาตรการ	ปัญหา อุปสรรค ที่ไม่สามารถปฏิบัติ ตามมาตรการ และแนวทางแก้ไข	ภาพประกอบมาตรการ
	เสื่อม ดังนั้นจึงมีมาตรการในการป้องกันและลดความ เสี่ยงในการเกิดความผิดปกติของสมรรถภาพการได้ยิน ผลตรวจสุขภาพพนักงาน นำเสนอดังเอกสารแนบ 14		
6. การคมนาคม ให้หมั่นตรวจสอบสภาพเส้นทางขนส่งแร่ให้สามารถ ใช้งานได้ดีอยู่เสมอถ้าบริเวณใดชำรุดต้องรีบซ่อมแซม ทันที รวมทั้งดูแลรักษาป้ายสัญญาณจราจรให้อยู่ใน สภาพใช้งานได้ดีอย่างมีประสิทธิภาพอยู่เสมอโดย ดำเนินการทุก 1 เดือน	- มีการตรวจสอบสภาพเส้นทางที่ใช้ในการขนส่งแร่ให้ ใช้งานได้ดีอยู่เสมอ หากพบว่าถนนชำรุดจะดำเนินการ ซ่อมแซม ให้อยู่ในสภาพการใช้งานได้ดีเสมอ - ป้ายสัญญาณจราจรต่างๆ ที่ติดตั้งไว้ในโครงการยังมี สภาพดีและสามารถใช้งานได้อย่างมีประสิทธิภาพ	- ไม่มี

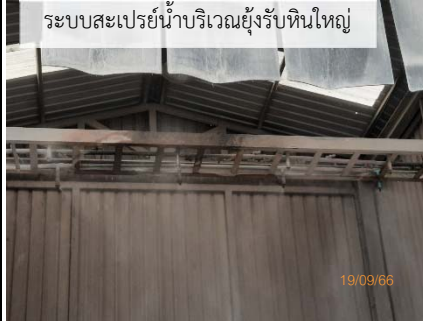
<p>ระบบสเปรย์น้ำบริเวณยังรับหินใหญ่</p>
