บทที่ 2

การปฏิบัติตามมาตรการป้องกัน และแก้ไขผลกระทบสิ่งแวดล้อม

ตารางที่ 2.1 สรุปผลการปฏิบัติตามมาตรการป้องกัน และแก้ไขผลกระทบสิ่งแวดล้อม โครงการโรงแรมชามา เลควิว อโศก
บริษัท เจอาร์ คิวชู บิสิเนส ดีเวลอปเม้นท์ (ไทยแลนด์) จำกัด ประจำปีงบประมาณ-ธันวาคม 2566

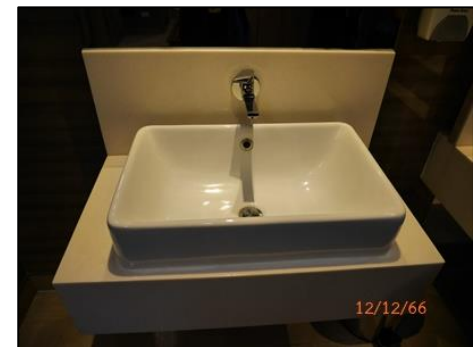
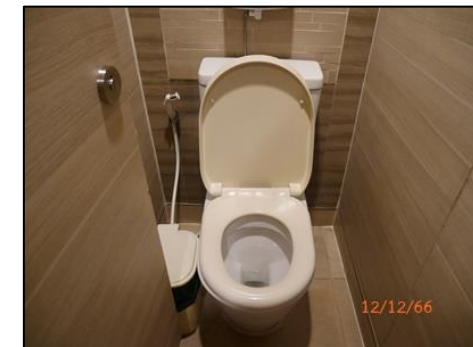
<p>รูปที่ 2.37 เครื่องสุขภัณฑ์แบบประหยัดน้ำ</p>

ผลกระทบสิ่งแวดล้อม	มาตรการป้องกันและแก้ไขผลกระทบสิ่งแวดล้อม	รายละเอียดการปฏิบัติจริง	ปัญหาและแนวทางแก้ไข	การอ้างอิง
12. การอนุรักษ์พลังงาน (ต่อ)	การประหยัดน้ำ			
	<p>1. ควรเลือกใช้สุขภัณฑ์ภายในห้องพักและพื้นที่ส่วนอื่นๆ แบบประหยัด เช่น ชักโครก ฝักบัว และก๊อกน้ำแบบประหยัดน้ำ เป็นต้น</p> <p>2. เมื่อติดตั้งท่อกระจายน้ำและเครื่องสุขภัณฑ์ภายในอาคารแล้วควรมีการตรวจสอบการรั่วซึมก่อนที่จะเปิดดำเนินการ</p>	<p>- โครงการได้เลือกใช้สุขภัณฑ์ภายในห้องพักและพื้นที่ส่วนอื่นๆ แบบประหยัด เช่น ชักโครก ฝักบัว และก๊อกน้ำแบบประหยัดน้ำ (รูปที่ 2.37)</p> <p>- โครงการมีการติดตั้งท่อจ่ายน้ำและเครื่องสุขภัณฑ์ภายในอาคารแล้ว และมีการตรวจสอบการรั่วซึมก่อนที่จะเปิดดำเนินการ (รูปที่ 2.37)</p>	<p>- ไม่พบปัญหา</p> <p>- ไม่พบปัญหา</p>
