รายงานผลกระทบด้านสิ่งแวดล้อมจากกิจกรรมการทำเหมือง เดือน กรกฎาคม 2566

สำเนาหนังสือนำเสนอร่างการ รายงานความก้าวหน้าการ
ฟื้นฟูป้องกันผลกระทบสิ่งแวดล้อมที่เป็นผลจากการที่ชั้น
ถ่านหิน บริเวณผ่นขุมเหมืองสัมผัสกับน้ำใต้ดิน น้ำท่า
และน้ำในขุมเหมือง ประจำปี 2565

รายงานความก้าวหน้าการฟื้นฟูป้องกันผลกระทบสิ่งแวดล้อมที่เป็น
ผลจากการที่ชั้นถ่านหินบริเวณผนังขุมเหมืองสัมผัสกับน้ำใต้ดิน
น้ำท่า และน้ำในขุมเหมืองระหว่างการทำเหมือง

โครงการเหมืองแร่ถ่านหินและบอเคลย์
ประทานบัตรที่ 30438/15792 (คำขอประทานบัตรที่ 2/2545)

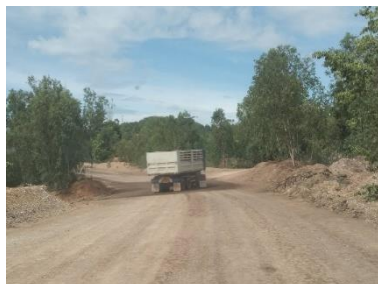
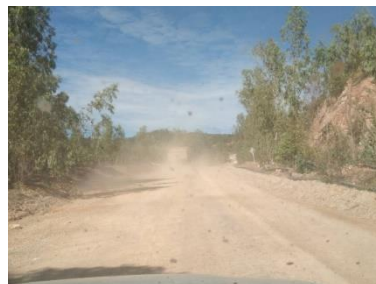
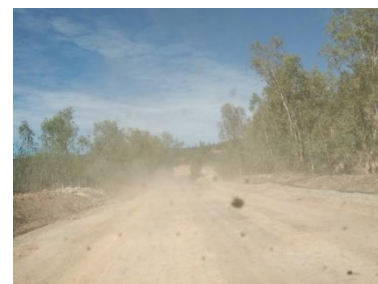
ก่อนการแก้ไข

ที่	ผลกระทบสิ่งแวดล้อมจากการทำเหมือง	การดำเนินการแก้ไข
1	ฝุ่นในลานตากขายและเส้นทาง	ใช้การรดน้ำเป็นระยะๆเพื่อช่วยลดปริมาณฝุ่นตามเส้นทาง

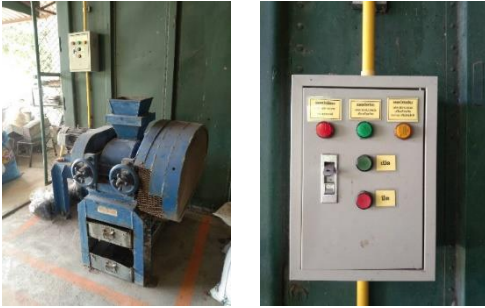
อุปกรณ์เครื่อง Roller Crusher มีทาร์ดครอบและป้ายบงชี้ปุ่มการใช้งานของเครื่องอย่างครบถ้วน

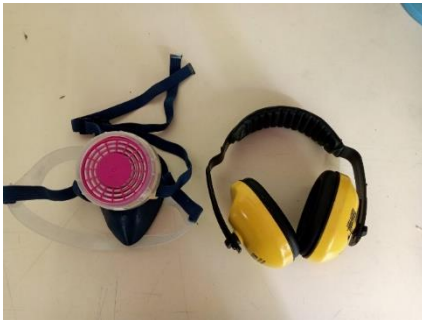
งานประเภทเตรียมตัวอย่างบางขั้นตอนก่อให้เกิดฝุ่นและเสียง เพื่อป้องกันพนักงานต้องมีการสวมใส่อุปกรณ์หน้ากากกันฝุ่น/และเียยปลั๊ก

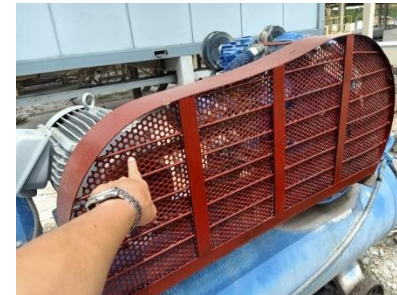
ทางคู่รูกังได้มีการแก้ไขในเรื่องของการ์ดครอบของเครื่องปั้มลม

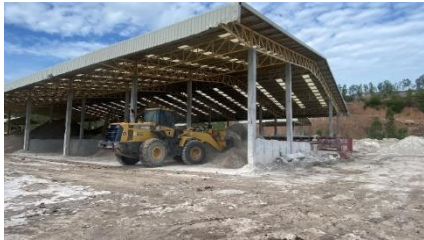
หน้างานขนย้ายดิน มีการเน้นย้ำในเรื่องฝุ่นที่อาจกระทบต่อชุมชนและได้ปรับเส้นทางก่อนทำการขนย้าย

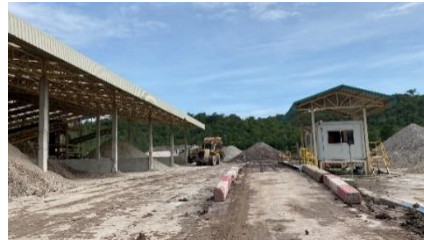
งานตัดขายดิน บริเวณดังกล่าวได้เน้นให้ผู้ปฏิบัติงานระมัดระวังในการตัดขายเนื่องจากมีรถบรรทุกจำนวนมากใช้เส้นทางบริเวณนั้น

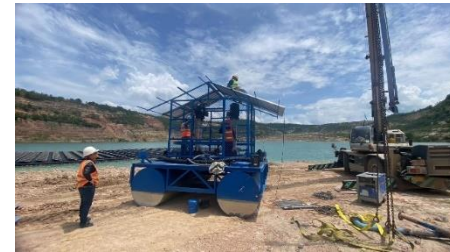
การซ่อมแซมระบบ Solar Floating ในบ่อเหมือง ผู้ปฏิบัติงานมีการสวมใส่เสื้อชูชีพทุกครั้งหากจะต้องปฏิบัติงานใกล้น้ำ

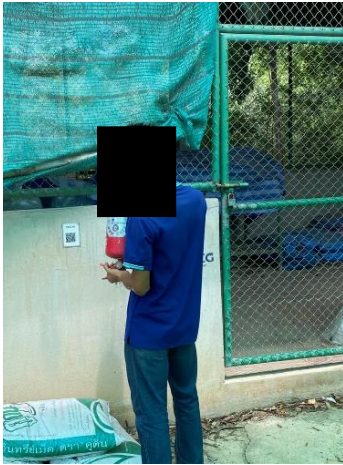
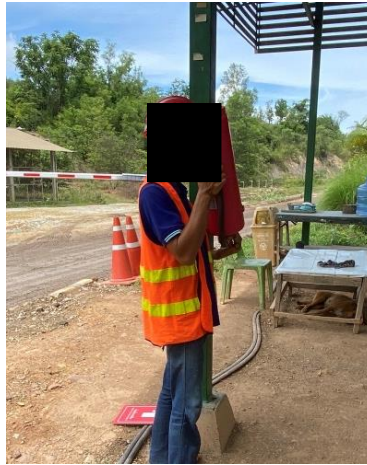
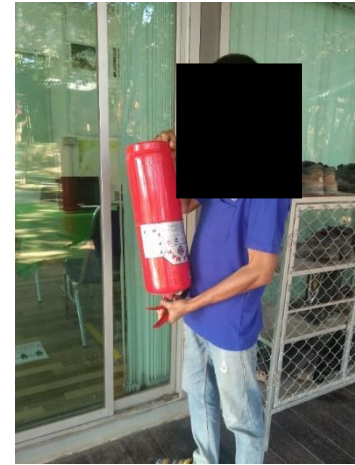
การตรวจความพร้อมของถังดับเพลิงประจำเดือนสิงหาคม 2566 เมืองแม่ตาน จ.ลำปาง

การตรวจถังดับเพลิงของ SCG เมืองแม่ตาน
จำนวนทั้งสิ้น 13 ถัง ผลการตรวจ คือ มี
สภาพที่พร้อมใช้ทั้งหมด 13 ถัง

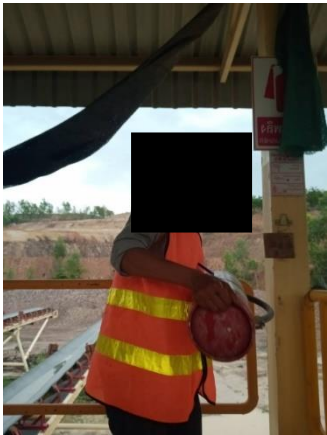
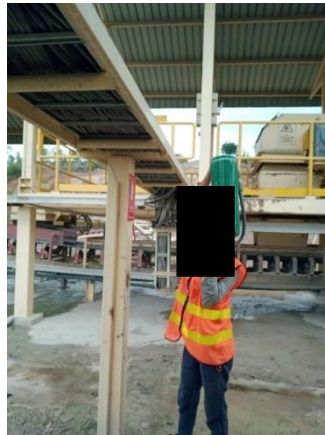
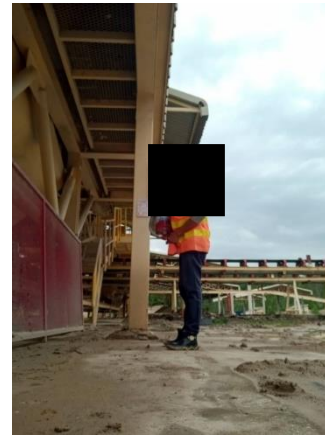
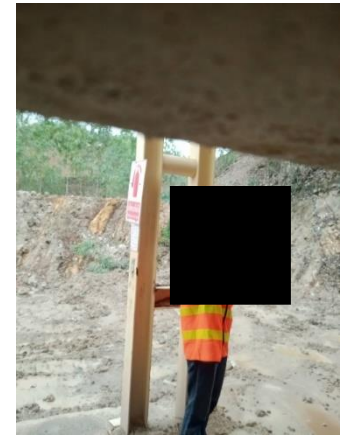
การตรวจความพร้อมของถังดับเพลิงประจำเดือน สิงหาคม 2566 คู่ธุรกิจ NDP

การตรวจถังดับเพลิงของ คู่ธุรกิจ NDP
จำนวนทั้งสิ้น 13ถัง ผลการตรวจ คือ มี
สภาพที่พร้อมใช้ทั้งหมด 13ถัง

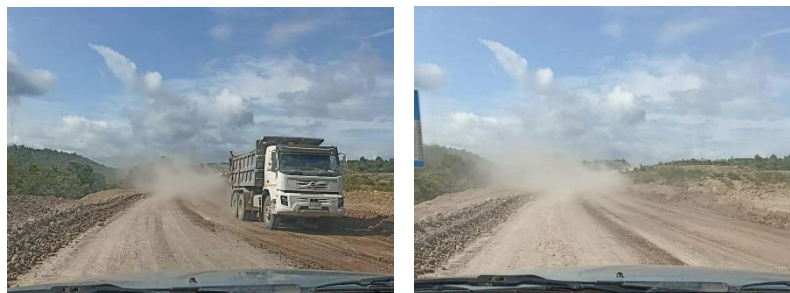
ก่อนการแก้ไข

ที่	ผลกระทบสิ่งแวดล้อมจากการทำเหมือง	การดำเนินการแก้ไข
1	ฝุ่นในลานตากขายและเส้นทาง	ใช้การรดน้ำเป็นระยะๆ เพื่อช่วยลดปริมาณฝุ่นตามเส้นทาง

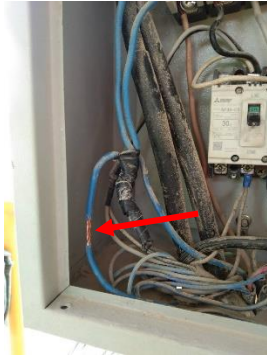
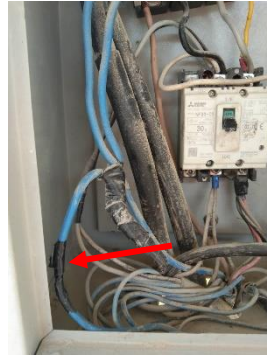
สายไฟตู้ Breaker ควบคุมไฟส่องสว่างโรงคัดเมล็ดถั่วเหลือง
ทองแดงขาดชำรุดจนเห็นลวดทองแดง
มีความเสี่ยงถึงขั้นเสียชีวิต จึงได้แจ้งช่างไฟฟ้าให้ทำการแก้ไขโดยทันที
โดยวิธีการพันด้วยเทปพันสายไฟชั่วคราว และให้เร่งดำเนินการปรับปรุงให้
ได้มา

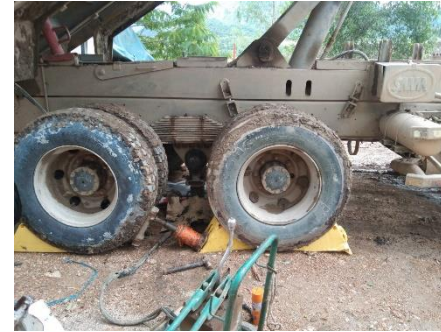
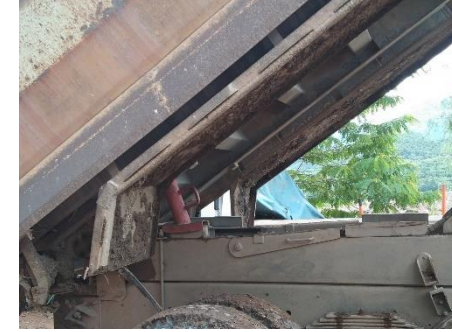
การซ่อมบำรุงรถบรรทุกมีการใช้หมอนรองล้อรถและเหล็กค้ำยัน
กระเบบรถบรรทุกเพื่อความปลอดภัยของช่างซ่อมบำรุง

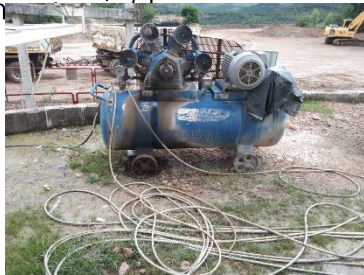
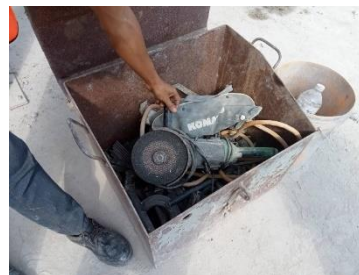
ปั๊มลมอัตโนมัติมีคราบน้ำมันไหลออกมาเนื่องจากชั้นลูกยาง
แตกส่งผลให้มีน้ำมันไหลลงพื้น
จึงได้แจ้งให้เจ้าของพื้นที่ทำการปรับปรุงแก้ไข

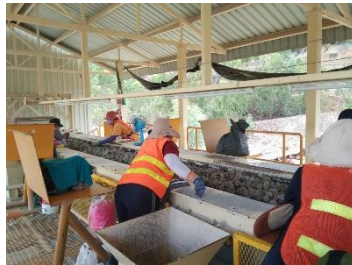
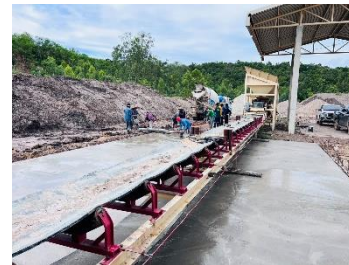
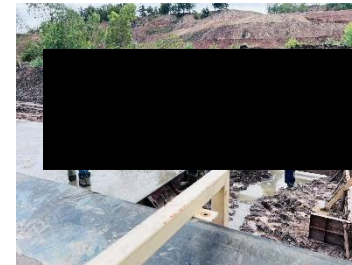
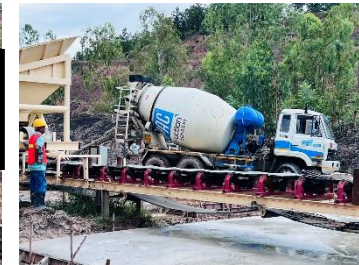
งานคั้มลทินดินอุตสาหกรรมผู้ปฏิบัติงานมีการสวมใส่หน้ากากกันฝุ่นชนิด N-95 ทุกคนต่อเติมลายผลิต งานผสมดินอุตสาหกรรมเป็นขั้นตอนการเทฐานพื้นซีเมนต์
ยังพบผู้รับเหมาไม่สวมใส่อุปกรณ์ PPE ได้ทำการแนะนำให้หัวหน้างานทำการ
จัดหามาให้ผู้ปฏิบัติงานสวมใส่
ขณะปฏิบัติงานทุกครั้ง

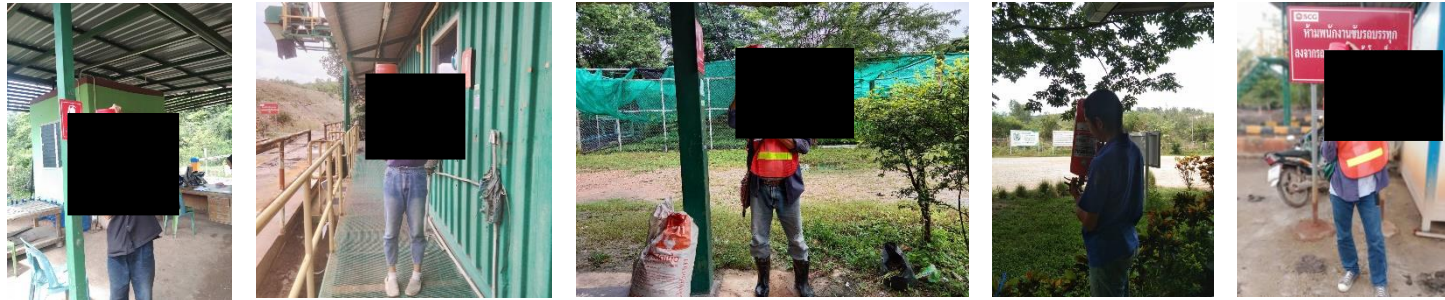
การตรวจความพร้อมของถังดับเพลิงประจำเดือนกันยายน 2566 เมืองแม่ทาน จ.ลำปาง

การตรวจถังดับเพลิงของ SCG เมืองแม่ทาน
จำนวนทั้งสิ้น 13 ถัง ผลการตรวจ คือ มี
สภาพที่พร้อมใช้ทั้งหมด 13 ถัง

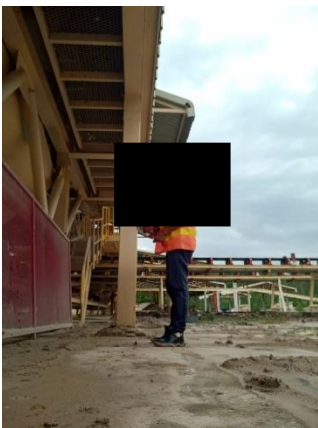
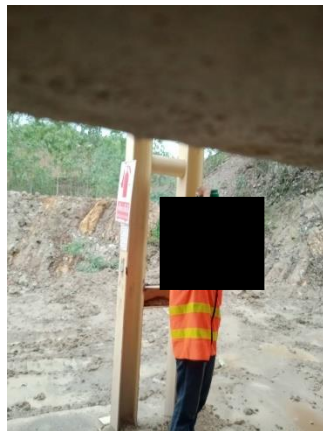
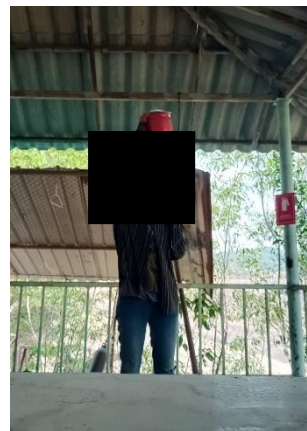
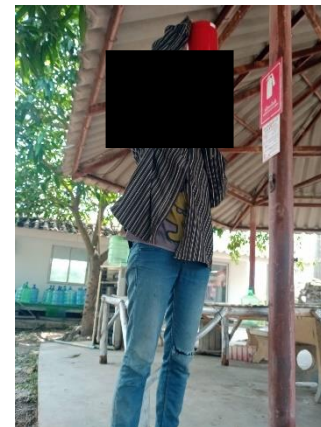
การตรวจความพร้อมของถังดับเพลิงประจำเดือน กันยายน 2566 คู่ธุรกิจ NDP

การตรวจถังดับเพลิงของ คู่ธุรกิจ NDP
จำนวนทั้งสิ้น 13ถัง ผลการตรวจ คือ มี
สภาพที่พร้อมใช้ทั้งหมด 13ถัง

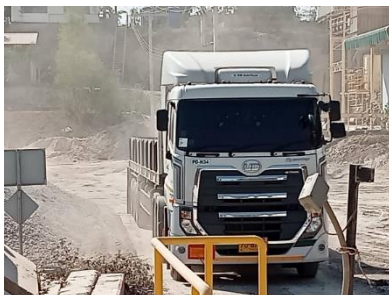
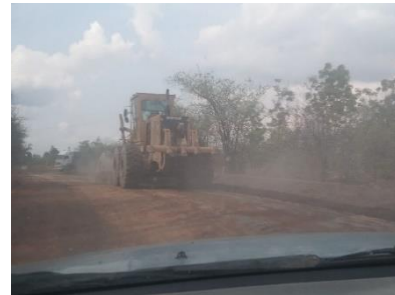
ก่อนการแก้ไข

ที่	ผลกระทบสิ่งแวดล้อมจากการทำเหมือง	การดำเนินการแก้ไข
1	ฝุ่นในลานตากขายและเส้นทาง	ใช้การรดน้ำเป็นระยะๆเพื่อช่วยลดปริมาณฝุ่นตามเส้นทาง

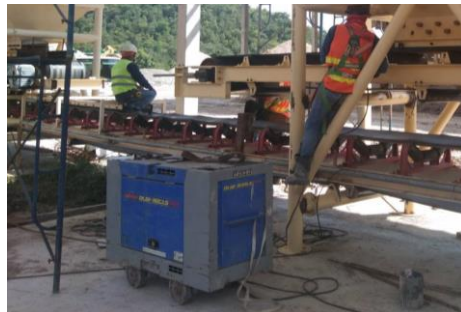
ตู้เชื่อมมีระบบที่มีมาตรฐาน สายไฟและอุปกรณ์ต่างๆมีสภาพใหม่และปลอดภัย

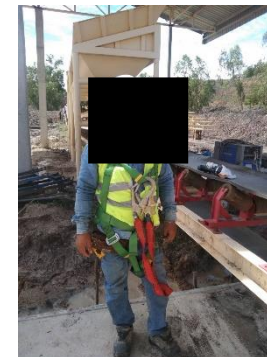
งานขึ้นที่สูงได้มีการออกใบอนุญาตเกี่ยวกับงานขึ้นที่สูง มีการใช้ Safety Harness แบบเต็มตัว

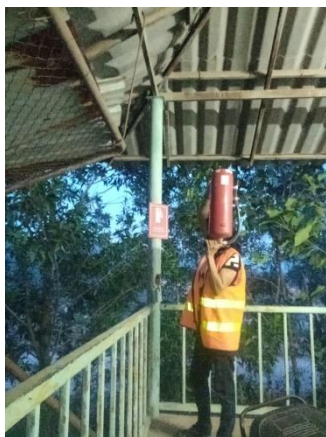
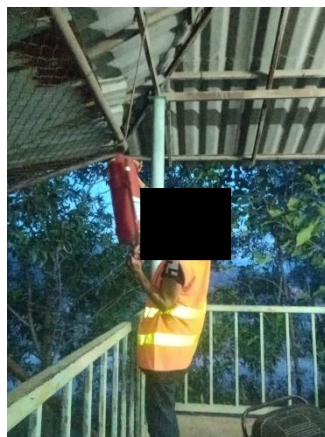
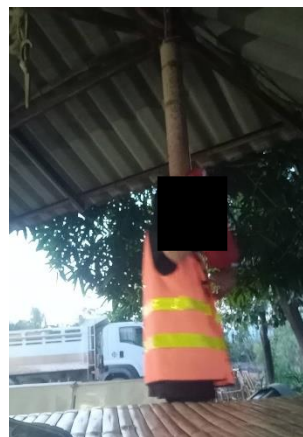
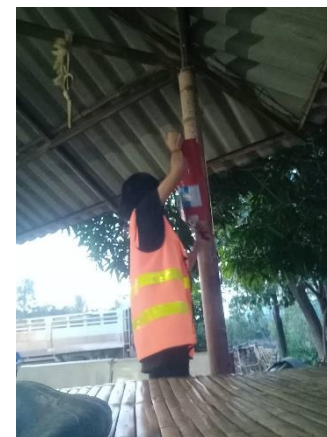
การตรวจความพร้อมของถังดับเพลิงประจำเดือน ตุลาคม 2566 คู่ธุรกิจ NDP

การตรวจถังดับเพลิงของ คู่ธุรกิจ NDP
จำนวนทั้งสิ้น 13ถัง ผลการตรวจ คือ มี
สภาพที่พร้อมใช้ทั้งหมด 13ถัง

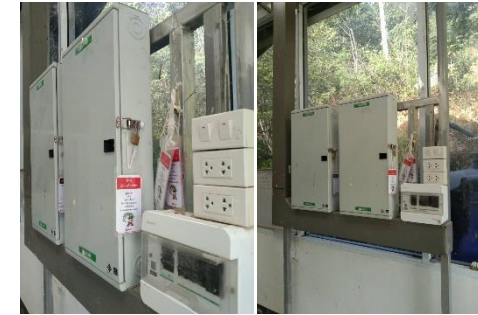
ตู้เบรกเกอร์ควบคุมไฟได้ติดตั้งระบบ Lock Out Tag Out และป้ายแขวนอย่างถูกต้องตามมาตรฐาน

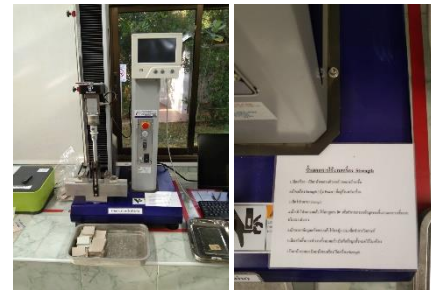
เครื่องจักรแต่ละชิ้นในห้องปฏิบัติการศูนย์วิจัยดิน มีการติดตั้งขั้นตอนการทำงาน (WI) ตามมาตรฐานที่กำหนด

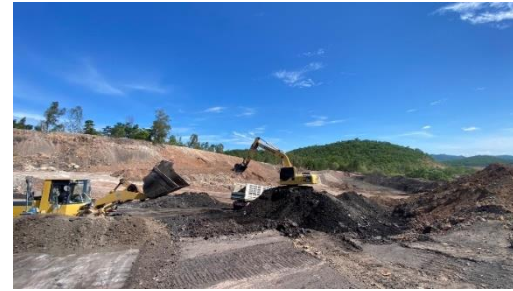
งานตัดขายด้านหินได้มีการระมัดระวังในเรื่องฝุ่นและด้านตัดไฟที่เกิดขึ้นรวมถึงพฤติกรรมกำชับของพนักงานขับรถบรรทุกที่อาจเกิดอันตรายการตัวเองและผู้อื่น

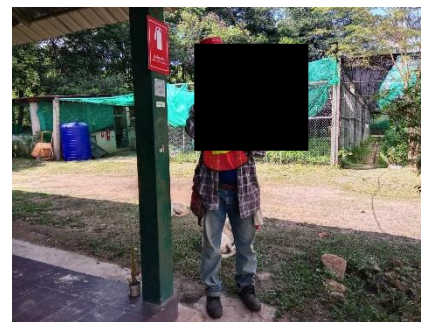
การตรวจความพร้อมของถังดับเพลิงประจำเดือนพฤศจิกายน 2566 เมืองแม่ทาน จ.ลำปาง

การตรวจถังดับเพลิงของ SCG เมืองแม่ทาน
จำนวนทั้งสิ้น 13 ถัง ผลการตรวจ คือ มี
สภาพที่พร้อมใช้ทั้งหมด 13 ถัง

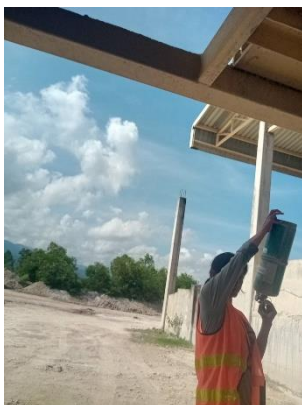
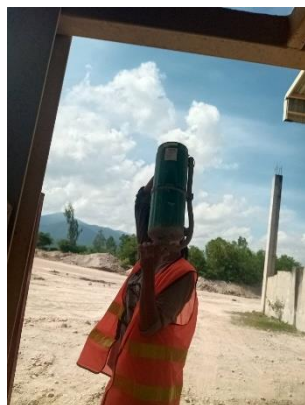
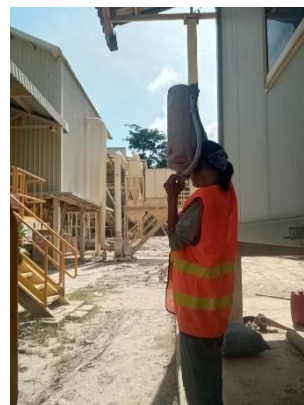
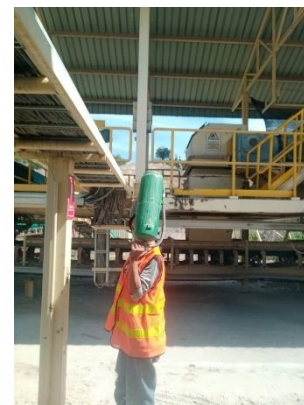
การตรวจความพร้อมของถังดับเพลิงประจำเดือน พฤศจิกายน 2566 คู่ธุรกิจ NDP

การตรวจถังดับเพลิงของ คู่ธุรกิจ NDP
จำนวนทั้งสิ้น 13ถัง ผลการตรวจ คือ มี
สภาพที่พร้อมใช้ทั้งหมด 13ถัง

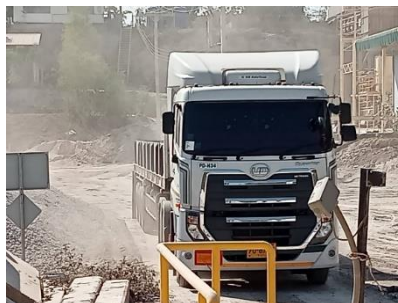
ก่อนการแก้ไข

ที่	ผลกระทบสิ่งแวดล้อมจากการทำเหมือง	การดำเนินการแก้ไข
1	ฝุ่นเส้นทางเข้าออกโรงบดย่อยผสมดิน	ให้รถบรรทุกน้ำรดนำบริเวณเส้นทางเป็นระยะๆ

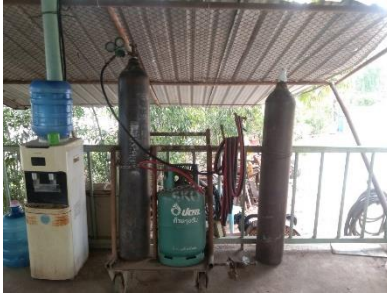
อุปกรณ์ประเภทเครื่องตัดแก๊สมีการปรับปรุงแก้ไขในเรื่องการยึดโยงและทำการเปลี่ยนสายจากของเดิมที่มีสภาพที่ชำรุดเรียบร้อยแล้ว

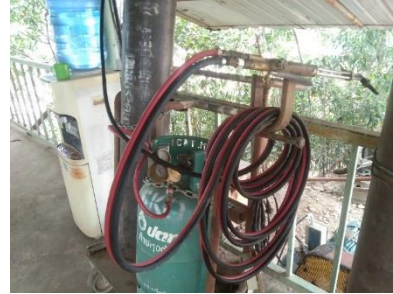
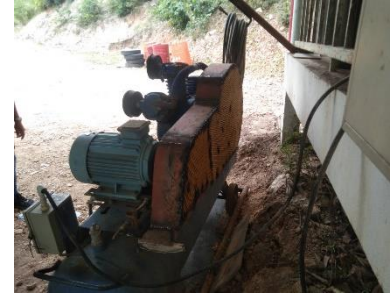
ปั๊มลมอัดโนมัตมีการเพิ่มการครอบเพิ่มเติม มีการยึดโยงล้อป้องกันไม่ให้ไหลและจะดำเนินการติดตั้งป้ายเตือนในอนาคต

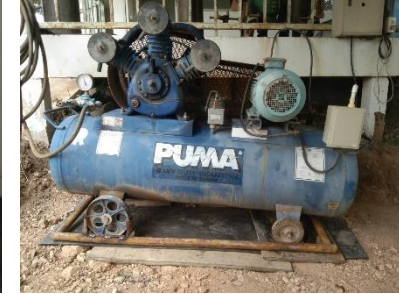
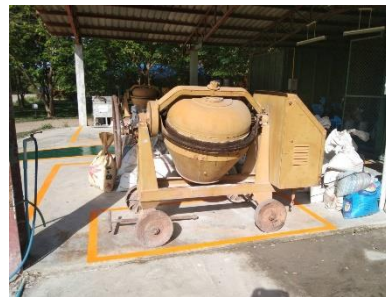
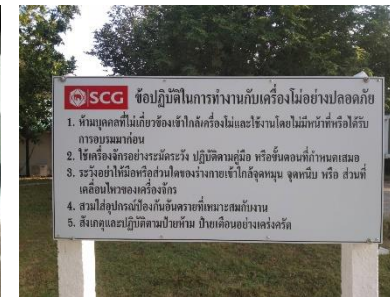
เครื่องจักรต่างๆได้มีการติดตั้งป้ายข้อปฏิบัติในการทำงานให้ลูกจ้างผู้ปฏิบัติงานได้เห็นชัดเจน

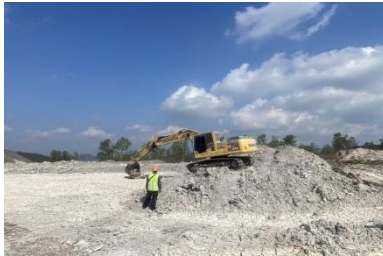
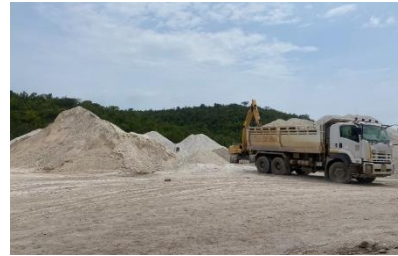
งานตักขายถ่านหินเส้นทางเข้ารับถ่านมีการประเมินในเรื่องสภาพพื้นที่ทุกครั้งก่อนทำการปล่อยรถบรรทุกเข้ารับแร่
และมีการปล่อยรถครั้งละ 5-6 คันเพื่อลดความหนาแน่นของรถบรรทุกบริเวณหน้างานตักขาย

งานขนย้ายดินบริเวณโรงบดย่อยไปยังกองสต็อก บริเวณดังกล่าวได้เน้นย้ำให้ผู้ปฏิบัติงาน
ระมัดระวังในเรื่องของการขับขึ้นเพราะพื้นที่ค่อนข้างแคบ

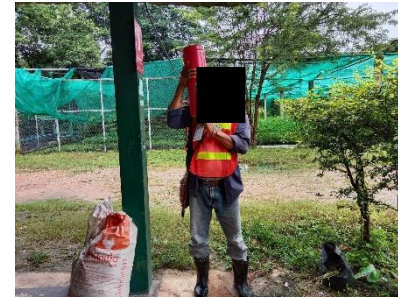
การตรวจความพร้อมของถังดับเพลิงประจำเดือนธันวาคม 2566 เมืองแม่ทาน จ.ลำปาง

การตรวจถังดับเพลิงของ SCG เมืองแม่ทาน
จำนวนทั้งสิ้น 13 ถัง ผลการตรวจ คือ มี
สภาพที่พร้อมใช้ทั้งหมด 13 ถัง

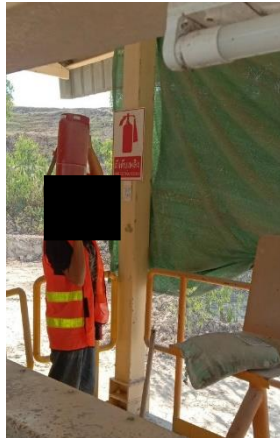
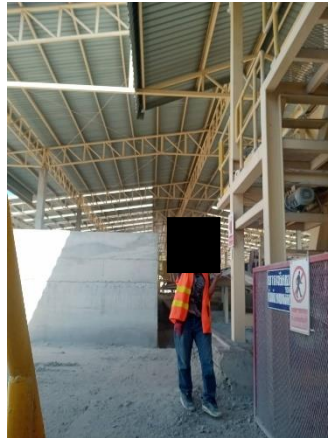
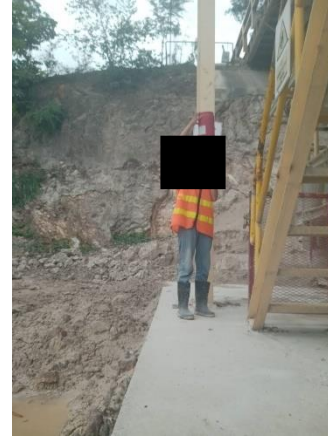
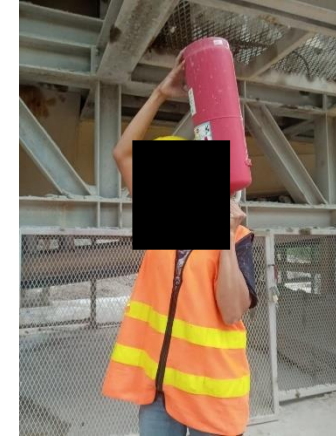
การตรวจความพร้อมของถังดับเพลิงประจำเดือน ธันวาคม 2566 คู่ธุรกิจ NDP

การตรวจถังดับเพลิงของ คู่ธุรกิจ NDP
จำนวนทั้งสิ้น 13ถัง ผลการตรวจ คือ มี
สภาพที่พร้อมใช้ทั้งหมด 13ถัง

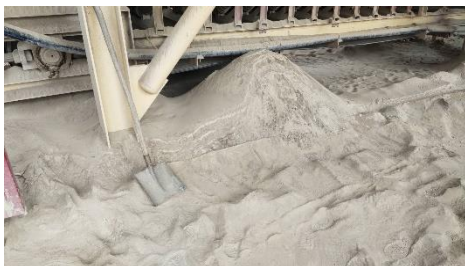
ก่อนทำ 5 ส.

Safety Highlight
กิจกรรม 5 ส. ประจำเดือน ธันวาคม 2566
โรงบดย่อยผสมดิน

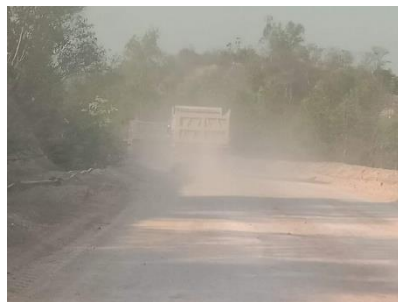
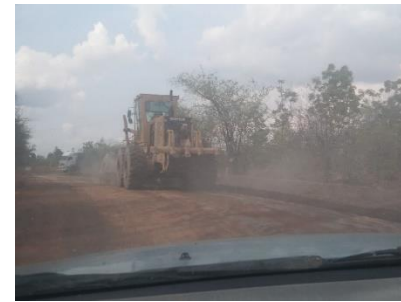
ก่อนการแก้ไข

ที่	ผลกระทบสิ่งแวดล้อมจากการทำเหมือง	การดำเนินการแก้ไข
1	ปัญหาฝุ่นที่เกิดจากเส้นทางบริเวณรอบพื้นที่เหมือง	ให้รถบรรทุกน้ำรดน้ำบริเวณเส้นทางเป็นระยะๆ
