## บทที่ 2

### ผลการปฏิบัติตามมาตรการป้องกันและแก้ไขผลกระทบสิ่งแวดล้อม

#### 2.1 การปฏิบัติตามมาตรการป้องกันและแก้ไขผลกระทบสิ่งแวดล้อม

ตารางที่ 2.1 การปฏิบัติตามมาตรการป้องกันและแก้ไขผลกระทบสิ่งแวดล้อม (ระยะดำเนินการ)

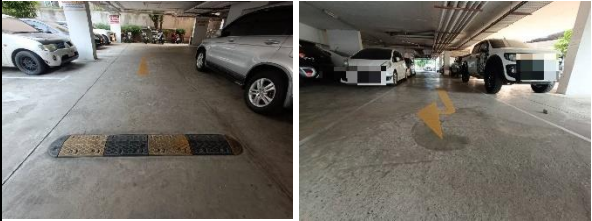
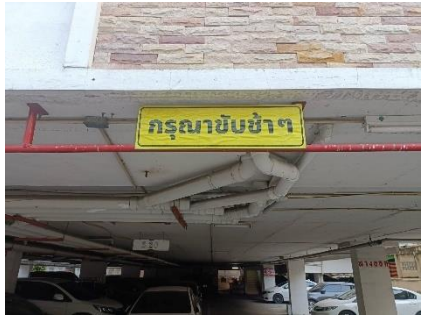
| องค์ประกอบ<br>ทาง<br>สิ่งแวดล้อม | มาตรการป้องกันและแก้ไข<br>ผลกระทบสิ่งแวดล้อม | รายละเอียดการปฏิบัติตามมาตรการ<br>“✓” ดำเนินการแล้ว “○” อยู่ในระหว่างดำเนินการ “⊗”<br>ดำเนินการไม่ครบถ้วน | เอกสารอ้างอิง/ปัญหาหรืออุปสรรค |
|---|---|---|---|
| 1.1.1 ฝุ่นละออง | <p>(1) ควบคุมความเร็วของรถภายในโครงการ เช่น ป้ายจำกัดความเร็ว สันนูลดความเร็ว เพื่อไม่ให้เกิดการฟุ้งกระจายของฝุ่นในบริเวณ</p> <p>(2) หมั่นดูแลรักษาความสะอาดบริเวณถนน โดยฉีดล้างถนนเป็นครั้งคราว</p> | <p>✓ (1) ได้ดำเนินการและปฏิบัติตามมาตรการ โดยโครงการฯ ได้มีการควบคุมความเร็วของรถภายในโครงการและมีเจ้าหน้าที่รักษาความปลอดภัยในการคอยดูแลและตรวจสอบตลอด 24 ชม. มีการจัดทำลูกศรกำหนดทิศทางการจราจรบนพื้นอย่างชัดเจน พร้อมทั้งมีสันนูลดความเร็ว</p> <p>(2) มีการดูแลและรักษาความสะอาดบริเวณถนนภายในโครงการอย่างสม่ำเสมอ</p> | |

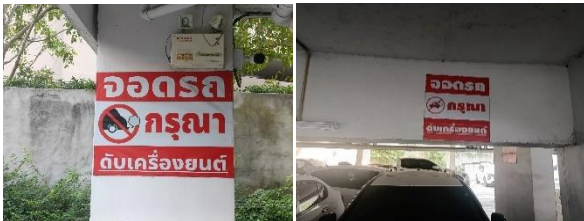
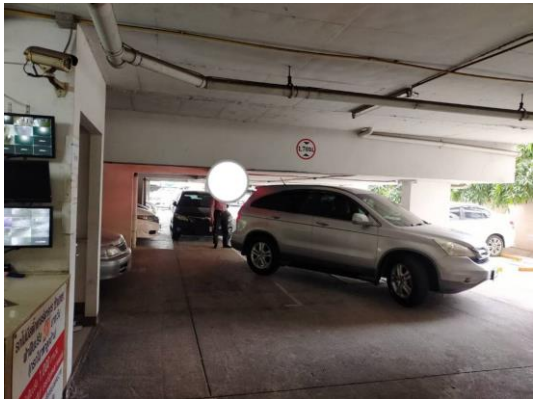
| องค์ประกอบ<br>ทาง<br>สิ่งแวดล้อม | มาตรการป้องกันและแก้ไข<br>ผลกระทบสิ่งแวดล้อม | รายละเอียดการปฏิบัติตามมาตรการ<br>“✓” ดำเนินการแล้ว “○” อยู่ระหว่างดำเนินการ “⊗”<br>ดำเนินการไม่ครบถ้วน | เอกสารอ้างอิง/ปัญหาหรืออุปสรรค |
|---|---|---|---|
| 1.1.2 มลพิษ<br>ทางอากาศ | <p>(1) ติดตั้งป้ายห้ามติด<br/>เครื่องยนต์ทิ้งไว้ภายในบริเวณ<br/>ลานจอดรถให้สามารถสังเกตเห็น<br/>ได้อย่างชัดเจนและทั่วถึง และจะ<br/>ให้มีเจ้าหน้าที่ดูแลตรวจสอบ<br/>ไม่ให้มีการติดเครื่องยนต์ขณะ<br/>จอดรถในบริเวณลานจอดรถ</p> <p>(2) จัดระบบการจราจรภายใน<br/>โครงการให้ชัดเจน รวมถึง<br/>ควบคุมการปฏิบัติตามของผู้พัก<br/>อาศัย</p> <p>(3) จัดให้มีเจ้าหน้าที่อำนวยความสะดวกด้านการจราจร<br/>บริเวณทางเข้า - ออก โครงการ</p> | <p>✓ (1) ได้ดำเนินการตามมาตรการฯ โดยมีการติดป้ายห้ามติด<br/>เครื่องยนต์ทิ้งไว้ภายใน โครงการ และมีเจ้าหน้าที่รักษา<br/>ความปลอดภัยเป็นผู้อำนวยความสะดวกด้านการจราจรบริเวณ<br/>ทางเข้า - ออก โครงการ ตลอด 24 ชั่วโมง</p> <p>✓ (2) โครงการได้เจ้าหน้าที่รักษาความปลอดภัยในการจัดระบบ<br/>การจราจรภายในโครงการและควบคุมการปฏิบัติตามของผู้พัก<br/>อาศัย รวมทั้ง มีป้ายและลูกศรชี้ทิศทางทางเข้า - ออก โครงการ<br/>อย่างชัดเจน</p> <p>✓ (3) โครงการจัดให้มีเจ้าหน้าที่รักษาความปลอดภัยอำนวยความสะดวกด้านการจราจรบริเวณทางเข้า - ออก โครงการ<br/>ตลอด 24 ชม.</p> | |

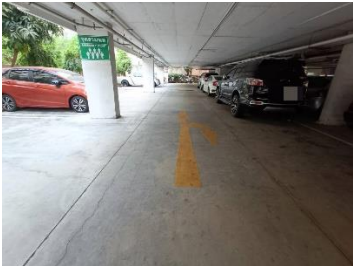
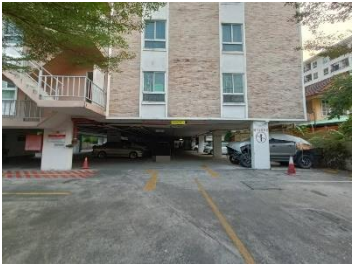
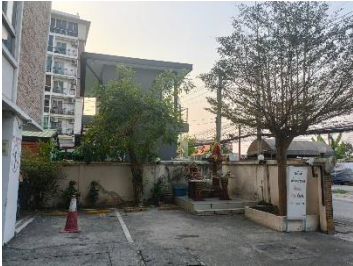
| องค์ประกอบ<br>ทาง<br>สิ่งแวดล้อม | มาตรการป้องกันและแก้ไข<br>ผลกระทบสิ่งแวดล้อม | รายละเอียดการปฏิบัติตามมาตรการ<br>“✓” ดำเนินการแล้ว “○” อยู่ระหว่างดำเนินการ “⊗”<br>ดำเนินการไม่ครบถ้วน | เอกสารอ้างอิง/ปัญหาหรืออุปสรรค |
|---|---|---|---|
| 1.2 เสียงและ<br>ความ สั่นสะเทือน | (1) ควบคุมความเร็วของการใช้<br>รถในบริเวณพื้นที่โครงการ เช่น<br>ติดป้ายจำกัดความเร็วและทำ<br>สัญญาณเพื่อลดความเร็ว และ<br>ช่วยลดระดับเสียงที่เกิดจากการ<br>แล่นของรถยนต์ลดลงไปด้วย | ✓ (1) ได้ดำเนินการตามมาตรการฯ | |

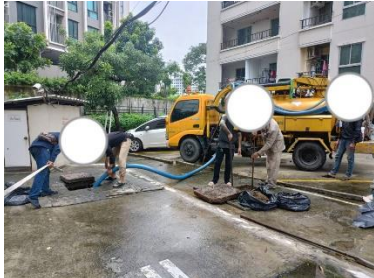
| องค์ประกอบ<br>ทาง<br>สิ่งแวดล้อม | มาตรการป้องกันและแก้ไข<br>ผลกระทบสิ่งแวดล้อม | รายละเอียดการปฏิบัติตามมาตรการ<br>“✓” ดำเนินการแล้ว “○” อยู่ในระหว่างดำเนินการ “⊗”<br>ดำเนินการไม่ครบถ้วน | เอกสารอ้างอิง/ปัญหาหรืออุปสรรค |
|---|---|---|---|
| | <p>(2) จัดให้มีเจ้าหน้าที่ที่มีความรู้ ความชำนาญ คู่มือรักษาและควบคุมระบบบำบัดน้ำเสียสำเร็จรูปของโครงการให้ทำงานได้อย่างต่อเนื่องและมีประสิทธิภาพ</p> <p>(3) ประสานให้สำนักงานเขตบางเขน มาสุบตะกอนส่วนเกินจากระบบบำบัดน้ำเสียสำเร็จรูปไปกำจัดเป็นประจำทุกเดือน</p> | <p>✓ (2) โครงการมีการปรึกษากับบริษัท แอดวานซ์ ไบโอเทค อินเตอร์เนชั่นแนล จำกัด เรื่องระบบบำบัด เป็นระยะ ๆ ซึ่งโครงการมีการสั่งซื้อจุลินทรีย์เพื่อเติมในระบบบำบัดน้ำเสียเป็นประจำ รายละเอียดการสั่งซื้อจุลินทรีย์จากบริษัทฯ แสดงในภาคผนวก ข และโครงการยังมีเจ้าหน้าที่ฝ่ายช่างประจำอยู่ที่โครงการ ซึ่งจะคอยดูแล บำรุง และรักษาระบบสาธารณูปโภค และระบบสุขาภิบาลต่าง ๆ ภายในโครงการ และมีการจัดหาอะไหล่สำรองของระบบบำบัดน้ำเสียที่สำคัญไว้เรียบร้อยแล้ว</p> <p>⊗ (3) มีการประสานให้สำนักงานเขตบางเขน มาสุบบ่อไขมัน สูดั้วม และตะกอนส่วนเกินจากระบบบำบัดน้ำเสียสำเร็จรูปเมื่อ วันที่ 28 กันยายน 2566 (ดำเนินการทุก ๆ 6 เดือน เนื่องจาก ข้อจำกัดทางงบประมาณของโครงการ)</p> | <p>ภาคผนวก ข แสดงเอกสารการซื้อจุลินทรีย์จาก บริษัท แอดวานซ์ ไบโอเทค อินเตอร์เนชั่นแนล จำกัด</p> |

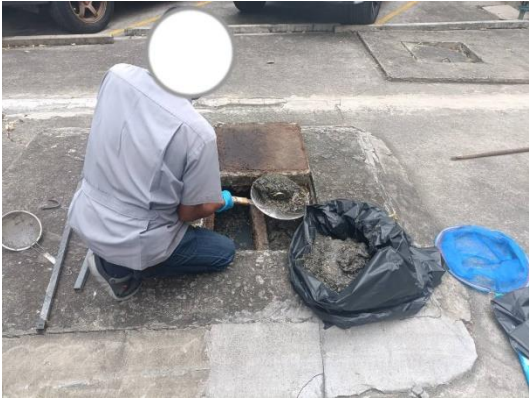
| องค์ประกอบ<br>ทาง<br>สิ่งแวดล้อม | มาตรการป้องกันและแก้ไข<br>ผลกระทบสิ่งแวดล้อม | รายละเอียดการปฏิบัติตามมาตรการ<br>“✓” ดำเนินการแล้ว “○” อยู่ในระหว่างดำเนินการ “✗”<br>ดำเนินการไม่ครบถ้วน | เอกสารอ้างอิง/ปัญหาหรืออุปสรรค |
|---|---|---|---|
| | <p>(4) กำจัดไขมันออกจากบ่อดักไขมันเป็นประจำทุกสัปดาห์ โดยจัดให้มีพนักงานดักไขมัน ใ้ตุงด้ามดปากถุงให้แน่น แล้วนำไปไว้ยังห้องพักมูลฝอยเปียกของโครงการเพื่อให้สำนักงานเขตบางเขนมาจัดเก็บต่อไป</p> <p>(5) จัดให้มีการนำน้ำทิ้งประมาณ 36 ลบ.ม./วัน มารดน้ำต้นไม้ภายในโครงการ โดยติดตั้งก๊อกน้ำและให้พนักงานต่อสายยางรดน้ำต้นไม้ และจัดทำป้าย</p> | <p>✗ (4) กำจัดไขมันออกจากบ่อดักไขมัน โครงการดำเนินการเดือนละ 2 ครั้ง เนื่องจาก มีปริมาณไขมันที่เกิดขึ้นมีไม่มาก เพราะผู้พักอาศัยส่วนใหญ่เป็นนักศึกษาและวัยทำงาน จึงไม่ค่อยมีการทำอาหารบ่อยครั้ง ส่วนมากเป็นการซื้ออาหารสำเร็จมารับประทาน ประกอบกับจำนวนคนที่พักอาศัยที่ได้มีการประเมินไว้ในรายงานการวิเคราะห์ผลกระทบสิ่งแวดล้อมของโครงการอยู่ที่ 514 คน แต่ปัจจุบันได้มีการสำรวจผู้พักอาศัย (ข้อมูล ณ วันที่ 25 ธันวาคม 2566) พบว่า มีเพียง 220 คน ปริมาณไขมันจึงมีไม่มาก อย่างไรก็ตาม ไขมันที่ถูกดักขึ้นมา จะทำการใ้ตุงด้ามดปากถุงแน่น แล้วนำไปรวมกับพื้นที่ที่รวบรวมขยะมูลฝอยของโครงการ</p> <p>✓ (5) โครงการมีการต่อท่อก๊อกน้ำเพื่อนำน้ำทิ้งมาใช้ในการรดน้ำต้นไม้</p> | <p>(4) ปัจจุบัน ที่รวบรวมขยะมูลฝอยรวมไม่ได้จัดให้มีห้องพักมูลฝอยตามมาตรการฯ ซึ่งรายละเอียดจะกล่าวในเรื่องการจัดการขยะมูลฝอยในลำดับต่อไป</p> |

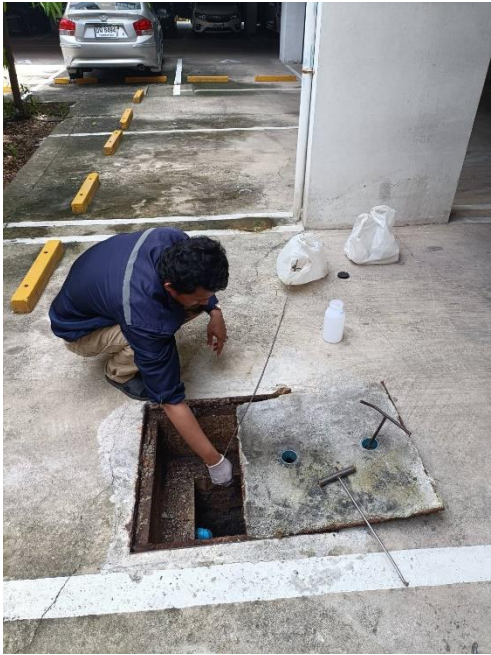
| องค์ประกอบ<br>ทาง<br>สิ่งแวดล้อม | มาตรการป้องกันและแก้ไข<br>ผลกระทบสิ่งแวดล้อม | รายละเอียดการปฏิบัติตามมาตรการ<br>“✓” ดำเนินการแล้ว “○” อยู่ในระหว่างดำเนินการ “⊗”<br>ดำเนินการไม่ครบถ้วน | | เอกสารอ้างอิง/ปัญหาหรืออุปสรรค |
|---|---|---|---|---|
| 3.2 การบำบัดน้ำเสีย | (1) จัดให้มีระบบบำบัดน้ำเสียสำเร็จรูปรุ่น SK – S350/A400 จำนวน 1 ชุด เป็นระบบบำบัดน้ำเสียชนิดกรองเติมอากาศ ออกแบบให้รองรับน้ำเสียได้ 90 ลบ.ม./วัน โดยระบบบำบัดน้ำเสียจะมีประสิทธิภาพร้อยละ 92 สามารถบำบัดน้ำเสียให้ได้คุณภาพตามมาตรฐานน้ำทิ้งจากอาคารประเภท ข. สามารถบำบัดน้ำเสียให้มีค่า BOD ในน้ำทิ้งไม่เกิน 30 มก./ล.<br>(2) จัดให้มีเจ้าหน้าที่ที่มีความรู้ความชำนาญ ดูแลรักษาและ | ✓ | - มาตรการป้องกันและแก้ไขผลกระทบสิ่งแวดล้อม ในข้อ (1) (2) (3) (4) และ (5) ได้กล่าวและนำเสนอรายละเอียดแล้วในข้อ 1.3 คุณภาพน้ำผิวดิน | |

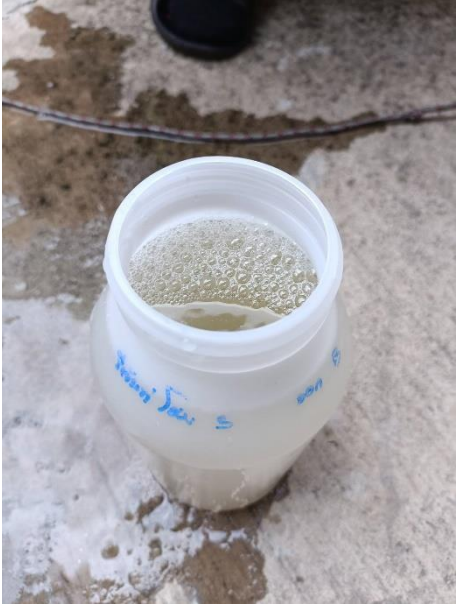
| องค์ประกอบ<br>ทาง<br>สิ่งแวดล้อม | มาตรการป้องกันและแก้ไข<br>ผลกระทบสิ่งแวดล้อม | รายละเอียดการปฏิบัติตามมาตรการ<br>“✓” ดำเนินการแล้ว “○” อยู่ในระหว่างดำเนินการ “✗”<br>ดำเนินการไม่ครบถ้วน | | เอกสารอ้างอิง/ปัญหาหรืออุปสรรค |
|---|---|---|--|---|
| | <p>ควบคุมระบบบำบัดน้ำเสีย<br/>สำเร็จรูปของโครงการให้ทำงาน<br/>ได้ อย่างต่อเนื่อง และมี<br/>ประสิทธิภาพ</p> <p>(3) ประสานให้สำนักเขตบางเขน<br/>มาสูบตะกอนส่วนเกินจากระบบ<br/>บำบัดน้ำเสียสำเร็จรูปไปกำจัด<br/>เป็นประจำทุกเดือน</p> <p>(4) กำจัดไขมันออกจากบ่อดัก<br/>ไขมันเป็นประจำทุกสัปดาห์</p> <p>(5) จัดให้มีการนำน้ำ ที่ ัง<br/>ประมาณ 36 ลบ.ม./วัน มารด<br/>น้ำต้นไม้ภายในโครงการ โดย<br/>ติดตั้งก๊อกน้ำและให้พนักงาน<br/>ต่อสายยางรดน้ำต้นไม้และ<br/>จัดทำป้าย “ใช้น้ำทิ้งรดน้ำ<br/>ต้นไม้” ให้เห็นอย่างชัดเจน</p> | | | <p>การเก็บตัวอย่างน้ำทิ้งไปทำการวิเคราะห์</p> |

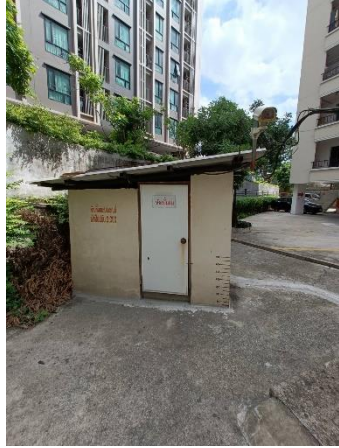
| องค์ประกอบ<br>ทาง<br>สิ่งแวดล้อม | มาตรการป้องกันและแก้ไข<br>ผลกระทบสิ่งแวดล้อม | รายละเอียดการปฏิบัติตามมาตรการ<br>“✓” ดำเนินการแล้ว “○” อยู่ในระหว่างดำเนินการ “✗”<br>ดำเนินการไม่ครบถ้วน | | เอกสารอ้างอิง/ปัญหาหรืออุปสรรค |
|---|---|---|---|---|
| | (6) จัดให้มีมิเตอร์ไฟฟ้าสำหรับระบบบำบัดน้ำเสียของโครงการโดยเฉพาะ และจะต้องเดินระบบตลอดเวลาที่เปิดดำเนินการ | ✓ | (6) สำหรับการจัดให้มีมิเตอร์ไฟฟ้าสำหรับระบบบำบัดน้ำเสียของโครงการโดยเฉพาะ โครงการได้ดำเนินการตามมาตรการแล้ว และ มีการเดินระบบตลอดเวลาที่เปิดดำเนินการ | <p>ห้องปั๊มลมเพื่อเติมอากาศให้ระบบบำบัดน้ำเสียโดยมีการเดินเครื่องตลอดเวลา</p> |

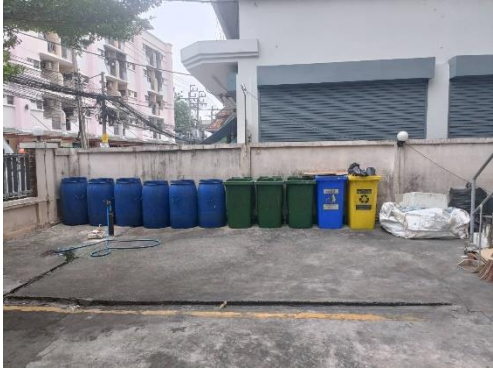
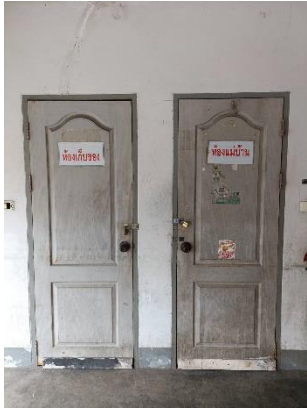
| องค์ประกอบ<br>ทาง<br>สิ่งแวดล้อม | มาตรการป้องกันและแก้ไข<br>ผลกระทบสิ่งแวดล้อม | รายละเอียดการปฏิบัติตามมาตรการ<br>“✓” ดำเนินการแล้ว “○” อยู่ในระหว่างดำเนินการ “✗”<br>ดำเนินการไม่ครบถ้วน | เอกสารอ้างอิง/ปัญหาหรืออุปสรรค |
|---|---|---|---|
| | <p>(5) จัดให้มีห้องพักมูลฝอยรวมบริเวณชั้น 1 ใกล้กับที่จอดรถเก็บขนมูลฝอยของสำนักงานเขตบางเขน โดยภายในห้องพักมูลฝอยรวมแบ่งเป็นห้องพักมูลฝอยแห้งและห้องพักมูลฝอยเปียก ดังนี้</p> <p>(5.1) ห้องพักมูลฝอยแห้ง ความจุประมาณ 4.5 ลบ.ม. (คิดความสูง กองมูลฝอย 1.5 ม.) ภายในจะตั้งถังมูลฝอยอันตรายขนาด 240 ลิตร จำนวน 2 ถัง เพื่อรองรับมูลฝอยอันตราย</p> <p>(5.2) ห้องพักมูลฝอยเปียก ความจุ ประมาณ 4.2 ลบ.ม. (คิด ความสูงกองมูลฝอย 1.5 ม.) ภายในจะตั้งถังมูลฝอยขนาด</p> | <p>✗ - ห้องรวบรวมขยะเปียกบริเวณ ชั้น 1 รายงานการวิเคราะห์สิ่งแวดล้อมโครงการประเมินปริมาณขยะเปียกไว้ที่ 0.5 ลูกบาศก์เมตร/วัน และกำหนดให้มีขนาดพื้นที่เท่ากับ 2.8 ตารางเมตร และมีถึง 240 ลิตร จำนวน 4 ถังในห้องเก็บขยะเปียก เมื่อตรวจวัดจริงห้องดังกล่าวมีขนาด 2.775 ตารางเมตร (1.5 x 1.85 เมตร) ซึ่งใกล้เคียงกับข้อมูลในรายงานฯ แต่เมื่อโครงการลองนำถังขนาด 240 ลิตร จำนวน 4 ถัง พบว่า ไม่สามารถใส่ในห้องดังกล่าวได้เช่นกัน และเมื่อพิจารณาการกำหนดมาตรการเรื่องของจำนวนถังให้ห้องขยะเปียกแล้วอาจจะต้องทบทวนมาตรการดังกล่าวใหม่เนื่องจาก ห้องรวบรวมขยะเปียก พื้นที่เล็กกว่า และการประเมินในรายงานฯ มีปริมาณของการประเมินต่ำกว่า แต่จำนวนถังกำหนดไว้ถึง 4 ถัง ซึ่งจากที่รายงานฯ ข้างต้น ห้องรวบรวมขยะแห้ง ซึ่งมีขนาดใหญ่กว่า ปริมาณขยะที่ประเมินสูงกว่า ถึงขนาด 240 ลิตร จำนวน 2 ถัง ยังพบว่าไม่สามารถใส่ได้ ดังนั้น ห้องรวบรวมขยะเปียกก็ไม่สามารถใส่ได้ถึง 4 ถังเช่นกัน</p> | <p>เอกสารอ้างอิง/ปัญหาหรืออุปสรรค</p> <p>ภาพที่ 3.4-2 ที่รวบรวมขยะบริเวณชั้น 1</p> <p>ภาพที่ 3.4-3 ห้องเก็บขยะแห้งและขยะเปียกปัจจุบันเป็นห้องเก็บของของแม่บ้านและห้องเก็บของของช่าง</p> |

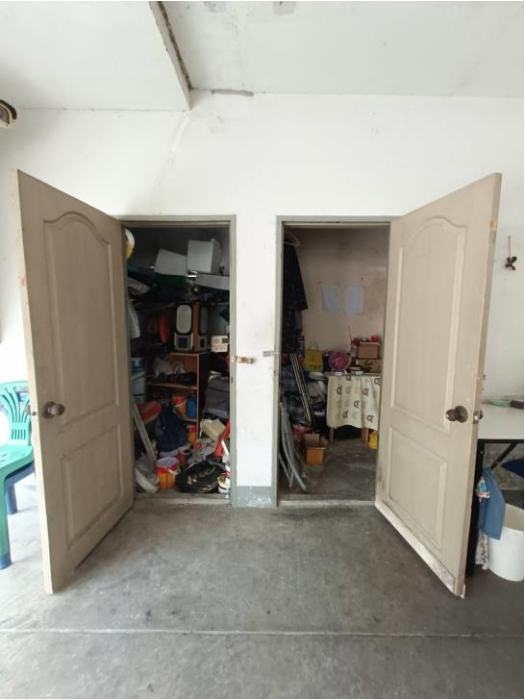
| <p>240 ลิตร จำนวน 4 ถังรองรับมูลฝอย อีกชั้นหนึ่ง เพื่อป้องกันการกระจัดกระจายของมูลฝอยหากถุงมูลฝอยฉีกขาด</p> <p>(6) จัดให้มีการทำความสะอาดห้องพักมูลฝอยอย่างสม่ำเสมอ สัปดาห์ละ 1 ครั้ง เพื่อป้องกันการเพาะตัวของเชื้อโรค</p> <p>(7) ห้องพักมูลฝอยจะมีประตูปิดมิดชิดเพื่อป้องกันกลิ่นรบกวน ผู้อยู่อาศัยและชุมชนบริเวณใกล้เคียง โดยจะเปิดประตูเฉพาะช่วงที่มีการเก็บขนมูลฝอยเท่านั้น</p> <p>(8) จัดให้มีท่อรวบรวมน้ำจากการล้างห้องพักมูลฝอยเข้าสู่ระบบบำบัดน้ำเสียของโครงการ</p> | <p>⊗</p> <p>⊗</p> <p>⊗</p> | <p>- ปัจจุบันขยะมูลฝอยที่เกิดขึ้นในแต่ละชั้นจะถูกจัดรวบรวมโดยแม่บ้านเป็นประจำทุกวัน และไม่ได้มีการคัดแยกขยะแห้งและขยะเปียกตั้งแต่ต้นทาง เนื่องจาก ผู้พักอาศัยรวบรวมขยะใส่ถุงและไม่ได้มีการคัดแยกจากผู้พักอาศัย อย่างไรก็ตาม แม่บ้านของโครงการจะเป็นผู้คัดแยกขยะที่สามารถนำไปขายได้ให้กับร้านรับซื้อของเก่า ดังภาพที่ 3.4-5</p> <p>- จัดให้มีถังมูลฝอยอันตรายขนาด 240 ลิตร จำนวน 1 ถังเพื่อให้ผู้พักอาศัยนำมูลฝอยอันตรายมาทิ้ง และจัดให้มีพนักงานรวบรวมมูลฝอยอันตรายใส่ถุงสีส้ม แต่ตำแหน่งที่ตั้งไม่อยู่ในบริเวณที่มาตรการกำหนด ปัจจุบันจะวางบริเวณเดียวกับที่รวบรวมจัดเก็บไว้ที่บริเวณชั้น 1 ด้านหน้าโครงการติดกำแพงฝั่งทิศตะวันออก ดังภาพที่ 3.4-6</p> <p>(2) สำนักงานเขตบางเขนที่ให้บริการจัดเก็บขยะมูลฝอยจะมาดำเนินการอาทิตย์ละ 2 วัน คือวันอังคารและวันศุกร์ เวลาโดยประมาณในการให้บริการจัดเก็บขยะมูลฝอยของสำนักงานเขตฯ คือ 04.00 - 05.00 น. โดยมีการจอดรถบริเวณด้านหน้า</p> | <p>ภาพที่ 3.4-4 การตรวจวัดห้อง (เดิม) เก็บขยะมูลฝอยแห้งและขยะมูลฝอยเปียก</p> |

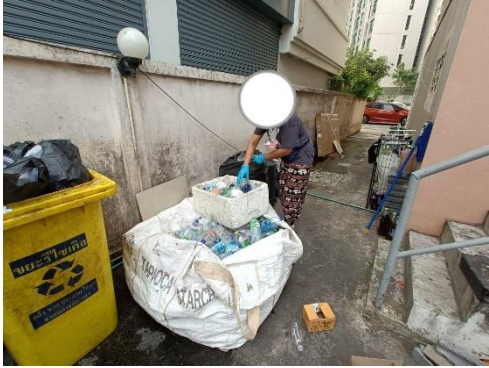
| องค์ประกอบ<br>ทาง<br>สิ่งแวดล้อม | มาตรการป้องกันและแก้ไข<br>ผลกระทบสิ่งแวดล้อม | รายละเอียดการปฏิบัติตามมาตรการ<br>“✓” ดำเนินการแล้ว “○” อยู่ในระหว่างดำเนินการ “⊗”<br>ดำเนินการไม่ครบถ้วน | เอกสารอ้างอิง/ปัญหาหรืออุปสรรค |
|---|---|---|---|
| | <p>(9) จัดให้มีแม่บ้านคอยดูแลรักษาความสะอาดบริเวณห้องพัก มูล ฝอยแต่ละชั้น และห้องพักมูลฝอยรวม</p> <p>(10) จัดให้มีพนักงานขนย้ายมูลฝอยจากห้องพักมูลฝอยรวมมายังรถเก็บขนมูลฝอย เพื่ออำนวยความสะดวกในการเก็บขนมูลฝอยในโครงการ</p> <p>(11) จัดให้มีที่จอดรถสำหรับรถเก็บขนมูลฝอยของสำนักเขตบางเขน โดยจัดไว้ใกล้กับห้องพัก มูล ฝอยรวม ซึ่งรถเก็บขนมูลฝอย สามารถเข้า - ออกที่จอดรถดังกล่าวได้โดยตรง โดยโครงการ จะทำประตูเปิด - ปิด ไว้โดยเฉพาะ</p> | <p>✓ โครงการ และเจ้าพนักงานเก็บขยะของสำนักงานเขตบางเขนจะดำเนินการจัดเก็บ ณ จุดรวบรวมขยะของโครงการที่ตั้งอยู่ด้านหน้าโครงการโดยดำเนินการที่ผ่านมาเป็นไปอย่างเรียบร้อยสำหรับประตูทางเข้าออกประตูเข้าสำหรับรถขนขยะมูลฝอยของสำนักงานเขตบางเขนที่กำหนดไว้ในรายงานการวิเคราะห์ผลกระทบสิ่งแวดล้อมของโครงการ สภาพปัจจุบันมิได้มีประตูทางเข้า-ออกสำหรับรถขยะของสำนักงานเขตบางเขน แต่การจอดรถขยะของสำนักงานเขตบางเขนเพื่อเก็บขยะมูลฝอยของโครงการ จะดำเนินการจัดการช่วงระยะเวลาสั้น ๆ เท่านั้นและเป็นช่วงเวลา ที่ผู้คนยังไม่มีอาการเจ็บป่วยรุนแรง จึงไม่ก่อให้เกิดปัญหาการจราจรในซอยพลโยธิน 57</p> <p>✓</p> <p>⊗</p> <p>(3) จัดให้มีแม่บ้านคอยดูแลรักษาความสะอาดบริเวณห้องพักมูลฝอยแต่ละชั้น และบริเวณที่พักขยะมูลฝอยรวมบริเวณชั้น 1</p> <p>(4) ประเด็นของความถี่ในการจัดเก็บขยะมูลฝอยเพื่อไม่ให้มีขยะตกค้าง นั้น ทางโครงการได้ประสานอย่างไม่เป็นทางการกับเจ้าหน้าที่เก็บรวบรวมขยะของสำนักงานเขตบางเขน เพื่อขอเพิ่ม</p> | <p>ภาพที่ 3.4-5 การคัดแยกขยะเพื่อนำไปขายให้ร้านรับซื้อของเก่า</p> |

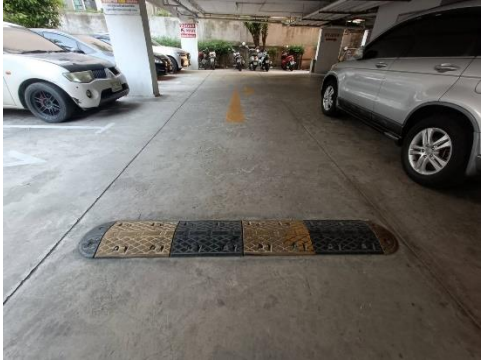
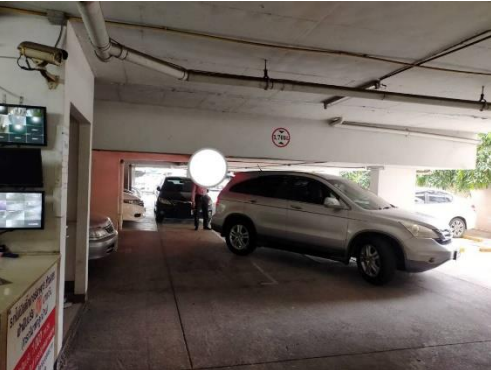
| องค์ประกอบ<br>ทาง<br>สิ่งแวดล้อม | มาตรการป้องกันและแก้ไข<br>ผลกระทบสิ่งแวดล้อม | รายละเอียดการปฏิบัติตามมาตรการ<br>“✓” ดำเนินการแล้ว “○” อยู่ในระหว่างดำเนินการ “✗”<br>ดำเนินการไม่ครบถ้วน | | เอกสารอ้างอิง/ปัญหาหรืออุปสรรค |
|---|---|---|---|---|
| | <p>มองเห็นได้อย่างชัดเจน และอยู่ในระยะทางพอสมควรที่จะชะลอรถได้ทัน เพื่อเข้าสู่โครงการได้อย่างปลอดภัย และลดการเดินรถที่ใช้ความเร็วไม่เหมาะสมอันเป็นสาเหตุของปัญหาจราจรและอุบัติเหตุบนถนนซอยพหลโยธิน 57 ได้</p> <p>(4) ติดตั้งไฟฟ้าแสงสว่างบริเวณ ช่องทางเข้า – ออกโครงการให้สามารถมองเห็นรถที่เข้าและออกโครงการได้อย่างชัดเจนในช่วงเวลากลางคืน</p> | ✓ | <p>(4) โครงการมีไฟฟ้าแสงสว่างเพียงพอบริเวณช่องทางเข้า – ออกโครงการ และภายในลานจอดรถ ที่สามารถมองเห็นรถที่เข้าและออกโครงการได้อย่างชัดเจนในช่วงเวลากลางคืน ดังรูปที่ 3.8-5</p> | <p>ภาพที่ 3.8-3 สันนุนลดความเร็ว</p> <p>รูปที่ 3.8-4 รปภ. อำนวยความสะดวก<br/>เข้า - ออกโครงการ</p> |

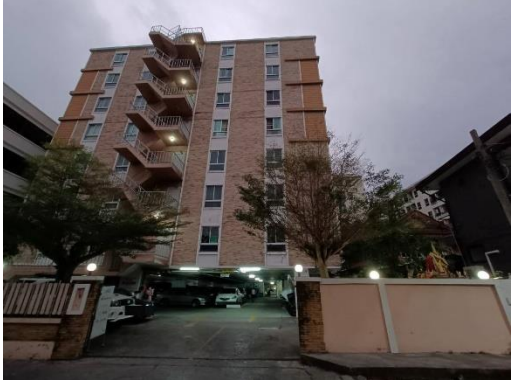
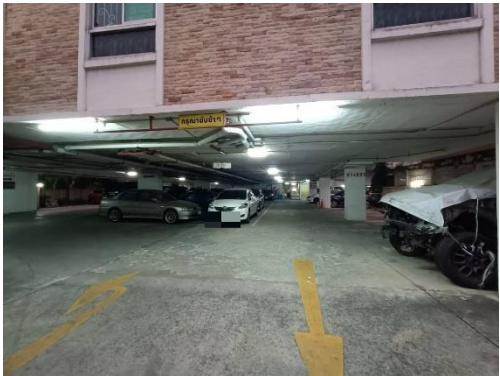
| องค์ประกอบ<br>ทาง<br>สิ่งแวดล้อม | มาตรการป้องกันและแก้ไข<br>ผลกระทบสิ่งแวดล้อม | รายละเอียดการปฏิบัติตามมาตรการ<br>“✓” ดำเนินการแล้ว “○” อยู่ในระหว่างดำเนินการ “✗”<br>ดำเนินการไม่ครบถ้วน | เอกสารอ้างอิง/ปัญหาหรืออุปสรรค |
|---|---|---|---|
| | (5) ในการจัดการเดินรถและควบคุมปริมาณรถที่ผู้พักอาศัยที่มีรถเข้ามาพักอาศัยเป็นจำนวนมาก อาจเกิดปัญหาการจราจรและที่จอดรถ ดังนั้นโครงการจะต้องให้ผู้พักอาศัยที่มีรถยนต์ส่วนตัว แจ้ง ให้เจ้าหน้าที่โครงการทราบ และจัดทำเป็นบัญชีเพื่อตรวจสอบความเพียงพอของที่จอดรถและปริมาณรถที่จะเข้ามาในโครงการได้ เพื่อเป็นการช่วยให้เจ้าหน้าที่รักษาความปลอดภัยสามารถดูแลและคอยอำนวยความสะดวกได้ง่ายยิ่งขึ้น | ✓ (5) มีเจ้าหน้าที่รักษาความปลอดภัยในการดูแล ควบคุมและจัดการปริมาณรถยนต์ส่วนตัวของผู้พักอาศัย ตลอด 24 ชม. และจัดให้มีที่จอดรถอย่างเพียงพอ ซึ่งจากการตรวจสอบ โครงการสามารถจัดหาที่จอดรถได้ 65 คัน สำหรับรถยนต์ส่วนตัว และยังมีพื้นที่สำหรับการจอดรถจักรยานได้ด้วย นอกจากนี้ ยังจัดให้มีบัญชีรายชื่อและบัตรสำหรับการจอดรถในโครงการ เพื่อเป็นการช่วยให้เจ้าหน้าที่รักษาความปลอดภัยสามารถดูแลและคอยอำนวยความสะดวกได้ง่ายยิ่งขึ้น รวมทั้งยังช่วยป้องกันผู้ที่ไม่ใช่ผู้พักอาศัยของโครงการมาจอดในบริเวณที่จอดรถของโครงการ | <p>รูปที่ 3.8-5 แสงสว่างรอบโครงการทางเข้า - ออก และลานจอดรถ</p> |

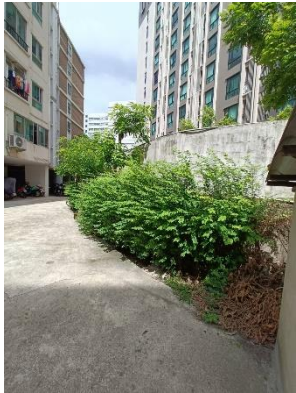
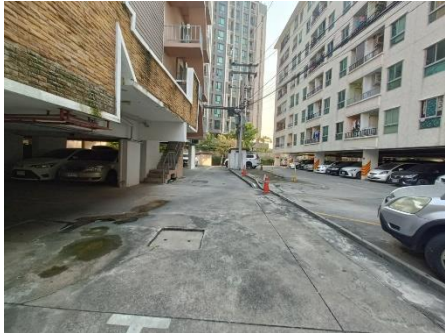
| องค์ประกอบ<br>ทาง<br>สิ่งแวดล้อม | มาตรการป้องกันและแก้ไข<br>ผลกระทบสิ่งแวดล้อม | รายละเอียดการปฏิบัติตามมาตรการ<br>“✓” ดำเนินการแล้ว “○” อยู่ในระหว่างดำเนินการ “✗”<br>ดำเนินการไม่ครบถ้วน | เอกสารอ้างอิง/ปัญหาหรืออุปสรรค |
|---|---|---|---|
| | <p>ที่เลือกใช้จะสามารถดูดซับ<br/>คาร์บอนมอนอกไซด์ที่เกิด<br/>จากโครงการได้หมด</p> <p>(2) คุณภาพพื้นที่สีเขียวของ<br/>โครงการให้สวยงาม และมีความ<br/>สมบูรณ์อยู่ตลอดเวลา</p> <p>(3) ควบคุมดูแลการใช้ประ-<br/>โยชน์ อาคารของผู้พักอาศัย<br/>มิให้เกิดทัศนียภาพที่ไม่ดีต่อ<br/>ผู้พบเห็น</p> | <p>✓ 2) ชันดาดฟ้า: กำหนดให้มีพื้นที่สีเขียวประมาณ 196 ตาราง<br/>เมตร โดยจะปลูกต้นแพงพวยฝรั่ง</p> <p>✓ หมายเหตุ อ้างอิงข้อมูลจากรายงานการวิเคราะห์ผลกระทบ<br/>สิ่งแวดล้อม (รายงานฉบับสมบูรณ์) โครงการ รีเจนท์ โฮม ถนน<br/>ชอยพหลโยธิน 57 แขวงอนุสาวรีย์ เขตบางเขน<br/>กรุงเทพมหานคร เดือน กรกฎาคม 2550 หน้า 2-20</p> <p>✓ รายละเอียดการปฏิบัติตามมาตรการฯ ณ ปัจจุบัน</p> <p>- พื้นที่สีเขียวบริเวณชั้น 1: ปลูกในรั้วโดยรอบโครงการ<br/>ยกเว้นบริเวณด้านทิศใต้ที่ติดกับโครงการรีเจนท์ โฮม 3 อาคาร A<br/>ซึ่งเป็นทางเปิดโล่งมีการปูนคอนกรีตกันระหว่างโครงการรีเจนท์<br/>โฮม 3 อาคาร B และมีพื้นที่นำมาปลูกหลากหลายแต่ไม่ได้<br/>เป็นพรรณไม้ที่ มาตรการฯ กำหนด บริเวณ ด้านทิศ<br/>ตะวันออกมีการ ปลูกต้นไม้ที่นำมาปลูกในรั้วด้านทิศตะวันออก<br/>เนื่องจากติดกับที่ พักอาศัยของประชาชน เป็นเพราะ<br/>ต้นไม้มีลักษณะเป็นไม้พุ่มไม่ผลัดใบ ซึ่งต้นไม้ที่โครงการ<br/>ปลูกมีความสูงโดยประมาณ 1 – 2 เมตร จะไม่แผ่กิ่งก้าน สาขา<br/>สร้างความรบกวนให้กับที่พักอาศัยที่</p> | <p>ทิศใต้</p> <p>พื้นที่ด้านทิศใต้ที่ติดกับโครงการรีเจนท์ โฮม 3<br/>อาคาร A</p> |
