บทที่ 2 ผลการดำเนินการตามมาตรการป้องกันและแก้ไขผลกระทบสิ่งแวดล้อม

ตารางที่ 2.2-1 ผลการดำเนินการตามมาตรการป้องกันและแก้ไขผลกระทบสิ่งแวดล้อม ในระยะเตรียมการ

ตารางที่ 2.2-2 ผลการดำเนินการตามมาตรการป้องกันและแก้ไขผลสิ่งแวดล้อม ในระยะดำเนินการ

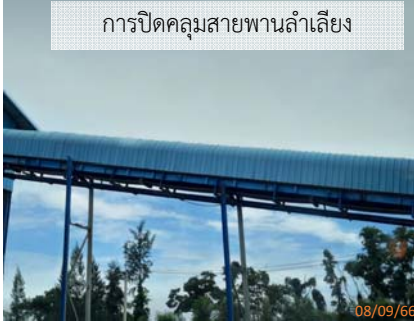
มาตรการป้องกันและแก้ไขผลกระทบสิ่งแวดล้อม และมาตรการติดตามตรวจสอบผลกระทบสิ่งแวดล้อม	ผลการปฏิบัติตามมาตรการ	ปัญหา อุปสรรคที่ไม่สามารถปฏิบัติ ตามมาตรการและแนวทางแก้ไข	ภาพประกอบมาตรการ
<p>1) ให้สร้างอาคารปิดคลุมทั้ง 3 ด้าน และหลังคาสำหรับเครื่องบดชุดแรก (Primary Crusher) ยับรับหินใหญ่ (Hopper) และตะแกรงร่อนคัดเศษหินดินทราย (Scalping Screen) พร้อมทั้งต้องติดตั้งเครื่องฉีดสเปรย์น้ำบริเวณปากยับรับหินใหญ่</p> <p>2) เครื่องบดชุดที่ 2 (Secondary Crusher) เครื่องบดชุดที่ 3 (Tertiary Crusher) ตะแกรงร่อนคัดเศษหินดิน ทราย ตะแกรงร่อนคัดขนาดหิน จะต้องมีการครอบหรืออุปกรณ์ปิดคลุม ป้องกันฝุ่น ต้องสร้างอาคารปิดคลุมเครื่องจักรอุปกรณ์ทั้งหมดอย่างมิดชิด</p> <p>3) ระบบสายพานลำเลียง ต้องสร้างอุปกรณ์ปิดคลุมโดยตลอด พร้อมทั้งติดตั้งเครื่องฉีดสเปรย์น้ำบริเวณจุดต่างๆ ที่ก่อให้เกิดฝุ่นละอองภายนอกอาคารทุกจุด</p> <p>4) บริเวณปลายสายพานลำเลียงที่เทกองหินคัดขนาดแล้ว ต้องติดตั้งเครื่องฉีดสเปรย์น้ำ หรือเครื่องป้องกันฝุ่นในการเทกองหินคัดขนาดแล้ว</p> <p>5) ให้ปรับปรุงเส้นทางลำเลียงหินภายในโรงโม่หินเป็นถนนหินบดอัดแน่นหรือถนนคอนกรีต</p> <p>6) ให้ปรับปรุงพื้นที่เก็บกองหินเป็นลานคอนกรีตหรือหินบดอัดแน่น</p>	<p>- จัดให้มีการปิดคลุมอาคารทั้ง 3 ด้าน บริเวณยับรับหินใหญ่ ตะแกรงคัดขนาด สายพานลำเลียง รวมทั้งเครื่องจักรอุปกรณ์ต่างๆ ภายในโรงโม่หิน เพื่อป้องกันการฟุ้งกระจายของฝุ่นละออง</p> <p>- ติดตั้งระบบสเปรย์น้ำบริเวณปากโม่ เครื่องบดย่อยหิน ตะแกรงคัดขนาดหิน ปลายสายพานลำเลียง และบริเวณจุดต่างๆ ภายในโรงโม่หิน เพื่อลดการฟุ้งกระจายของฝุ่นละออง</p> <p>- เส้นทางลำเลียงขนส่งแร่ผ่านโรงโม่หินและพื้นที่เก็บกองหิน มีสภาพเป็นหินบดอัดแน่น ทั้งนี้โครงการได้ดำเนินการปลูกต้นไม้รอบพื้นที่โรงโม่หิน เพื่อใช้เป็นแนวป้องกันการฟุ้งกระจายของฝุ่นละออง</p> <p>- มีลานล้างล้อรถบรรทุกก่อนออกนอกโรงโม่หิน เพื่อป้องกันฝุ่นละอองติดล้อออกนอกโรงโม่หิน</p> <p>- รถบรรทุกมีการปิดคลุมผ้าใบมิดชิดและไม่มีรอยรั่วให้หินร่วงหล่นได้ก่อนออกจากโรงโม่หินเสมอ</p>		<p>การปิดคลุมอาคารโรงโม่</p>   <p>08/09/66</p> <p>การปิดคลุมสายพานลำเลียง</p>

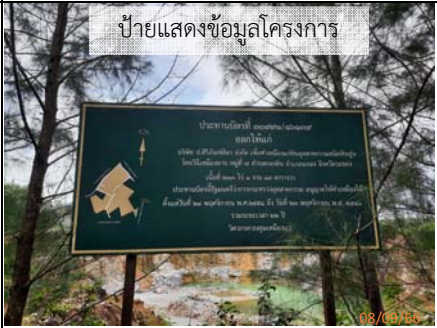
4) จัดทำป้ายแสดงข้อมูลเกี่ยวกับโครงการ ได้แก่ หมายเลขประทานบัตร เนื้อที่ระยะเวลาการทำเหมือง และผู้รับผิดชอบ ไว้บริเวณด้านหน้าพื้นที่โครงการหรือ บริเวณที่สามารถพบเห็นได้ทั่วไป ให้แล้วเสร็จก่อนเปิด การทำเหมือง	- ติดตั้งป้ายแสดงข้อมูลเกี่ยวกับโครงการไว้ บริเวณด้านหน้าพื้นที่โครงการให้สามารถมองเห็น ได้ชัดเจน	- ไม่มี

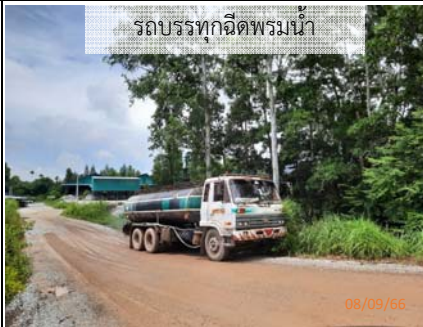
2) ให้มีรถบรรทุกน้ำฉีดพรมน้ำบริเวณหน้าเหมือง พื้นที่โรงโม่หินและเส้นทางลำเลียงขนส่งแร่ในเขตพื้นที่ โครงการ ประมาณวันละ 4 ครั้ง หรือขึ้นอยู่กับสภาพ อากาศในแต่ละวัน	- มีรถบรรทุกน้ำฉีดพรมน้ำบริเวณหน้าเหมือง พื้นที่โรงโม่หิน และเส้นทางลำเลียงขนส่งแร่ใน เขตพื้นที่โครงการ วันละ 4 ครั้ง หรือตามสภาพ อากาศในแต่ละวัน	- ไม่มี

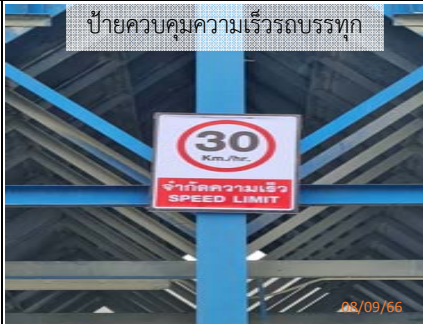
3) ควบคุมความเร็วรถบรรทุกภายในพื้นที่โครงการ ให้ใช้ความเร็วไม่เกิน 30 กม./ชม. โดยการติดตั้งป้าย เตือนไว้บริเวณริมเส้นทางลำเลียงแร่ให้เห็นอย่างชัดเจน	- ควบคุมความเร็วรถบรรทุก โดยติดตั้งป้ายจำกัด ความเร็วไม่เกิน 30 กม./ชม. บริเวณริมเส้นทาง ลำเลียงแร่ให้เห็นอย่างชัดเจน	- ไม่มี

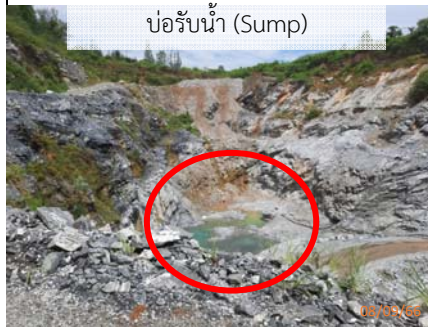
<p>1.4 อุทกวิทยา และน้ำผิวดิน</p> <p>1) ให้ออกแบบบ่อรับน้ำ (Sump) ไว้จุดที่อยู่ต่ำสุด ภายในบ่อเหมืองแต่ละบริเวณให้มีขนาด 1 ไร่ ลึก 2 ม. และห้ามระบายน้ำออกสู่ภายนอกโดยเด็ดขาด</p>	<p>- ออกแบบบ่อรับน้ำ (Sump) ไว้ในจุดต่ำสุด ภายในบ่อเหมืองมีขนาด 1 ไร่ ลึก 2 ม. และไม่มี การระบายน้ำออกสู่ภายนอกแต่อย่างใด</p>	- ไม่มี	<p>บ่อรับน้ำ (Sump)</p>

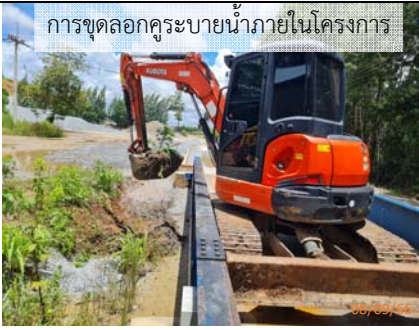
2) ตรวจสอบเสถียรภาพคันทำนบดินและปรับปรุง ให้มีความมั่นคงแข็งแรงอยู่เสมอ พร้อมทั้งตรวจสอบ สภาพคุ้ระบายน้ำ และบ่อดักตะกอน โดยการขุดลอก ตะกอนมูลดินเศษหินออกอยู่เสมอ อย่างน้อยปีละ 1 ครั้ง	- ตรวจสอบเสถียรภาพคันทำนบดินและปรับปรุง ให้มีความมั่นคงแข็งแรงอยู่เสมอ พร้อมทั้ง ตรวจสอบสภาพคุ้ระบายน้ำ และบ่อดักตะกอน โดยขุดลอกตะกอนดินอย่างสม่ำเสมอ เมื่อมี ตะกอนดินถึงครึ่งหนึ่งของคุ้ระบายน้ำ	- ไม่มี	การขุดลอกคุ้ระบายน้ำภายในโครงการ
