## เอกสารแนบที่ 2.5

ตัวอย่างกิจกรรมส่งเสริมการทำงานอย่างปลอดภัย

# รายงานผลการดำเนินงาน ด้านความปลอดภัย อาชีวอนามัย และสภาพแวดล้อมในการทำงาน

## ส่วน เหมือง

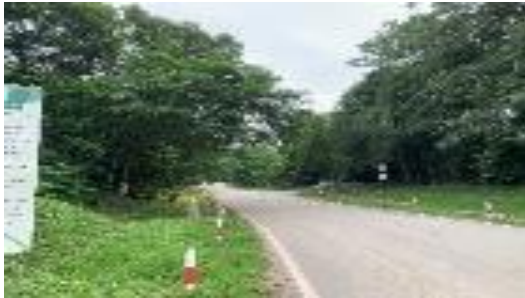
1.

Item	รายการ High risk	แนวทางการแก้ไข (กรณีอยู่ระหว่างรอแก้ไขต้องมีมาตรการลด ความเสี่ยงเบื้องต้น)	สถานะการแก้ไข (แล้วเสร็จ/ อยู่ระหว่างการดำเนินการ)
1	ต้นไม้ปกคลุมเส้นทางขึ้นเหมือง	ตัดต้นไม้ที่ปกคลุมออก	แล้วเสร็จ
2	มีคราบน้ำมัน HYD.หกเลื้อยที่กระบอกล HYD.	ทำความสะอาดน้ำมันที่หกเลื้อย	แล้วเสร็จ

ก่อนการแก้ไข

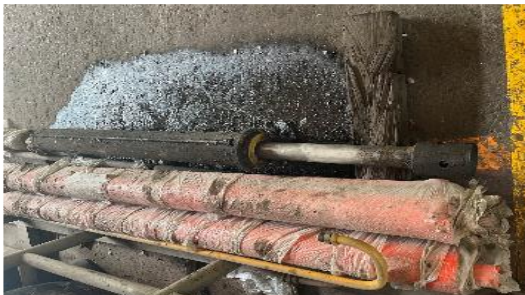
2.

ก่อนการแก้ไข

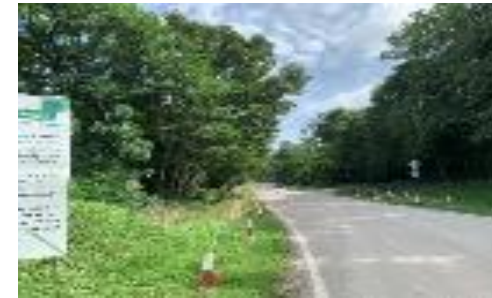
หลังการแก้ไข

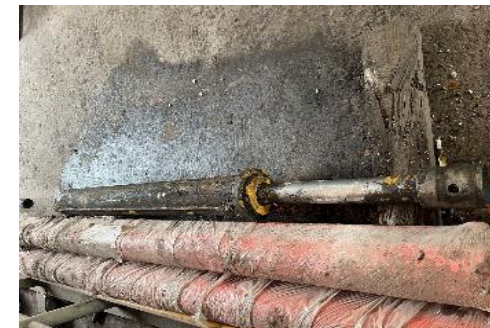
หลังการแก้ไข

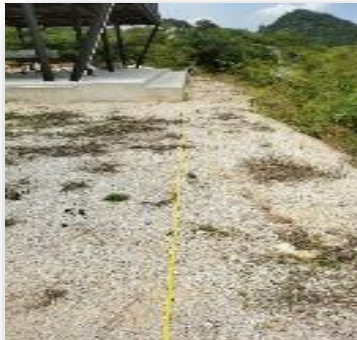
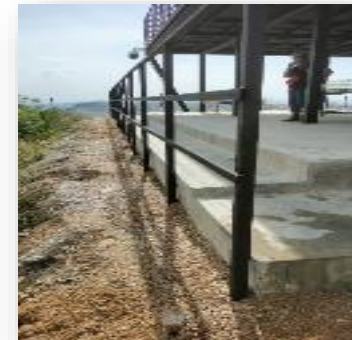
1.

Item	รายการ High risk	แนวทางการแก้ไข (กรณีอยู่ระหว่างรอแก้ไขต้องมีมาตรการลดความเสี่ยงเบื้องต้น)	สถานะการแก้ไข (แล้วเสร็จ/ อยู่ระหว่างการดำเนินการ)
1	แนวจุดชมวิวด้านล่างเป็นพื้นที่โล่งอันตรายขณะยืนชมวิว	สร้างราวกันตกขอบหน้าผา	แก้ไขแล้วเสร็จ
2	5 ส. ในสุสาน Cellๆ	ทำความสะอาดและจัดเรียงอะไหล่	แล้วเสร็จ

ก่อนการแก้ไข

หลังการแก้ไข

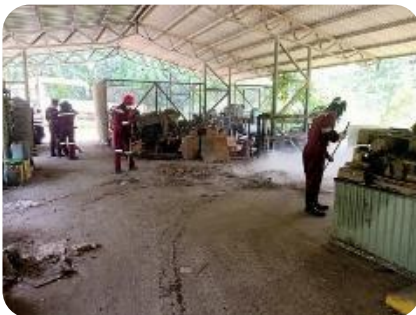
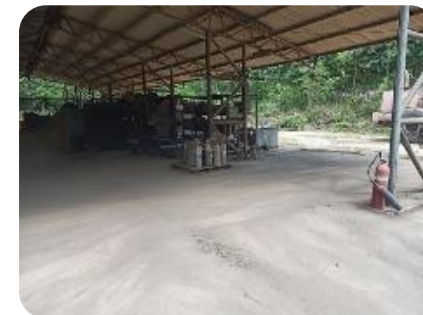
2.

ก่อนการแก้ไข

หลังการแก้ไข

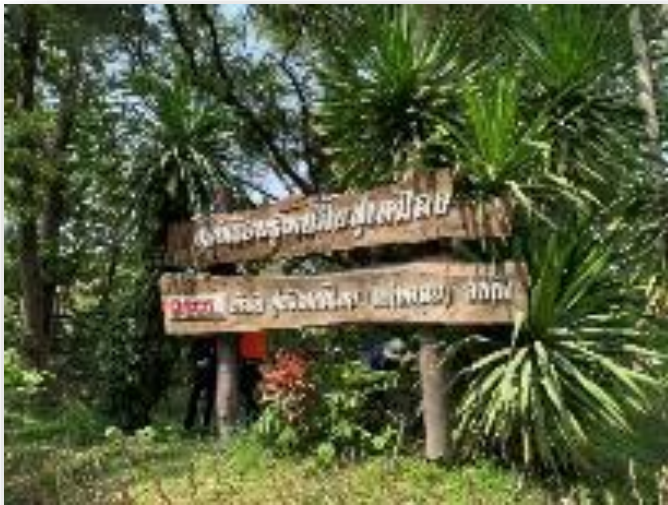
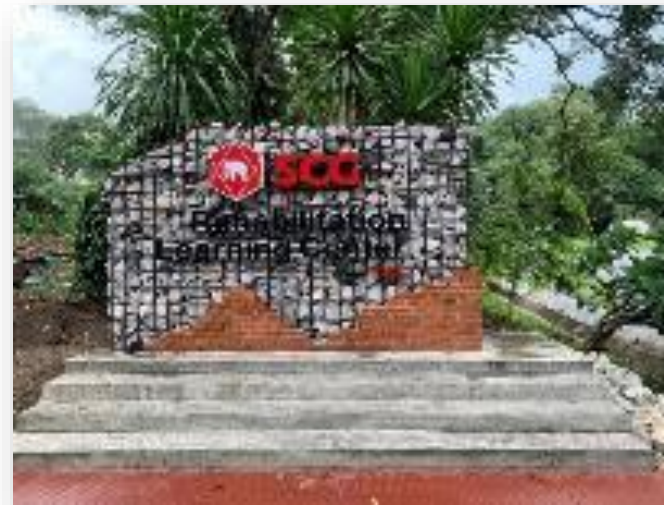
Item	งานโครงการ/ปรับปรุง ที่ต้องทำ MOC/PSSR	สถานะจัดทำ MOC (ทำแล้ว/ยังไม่ทำ)	สถานะทำ PSSR
1.	ป้ายศูนย์เรียนรู้มีสภาพเก่าและผุ	ทำแล้ว	ดำเนินการสร้างป้ายขึ้นใหม่

สร้างป้ายศูนย์เรียนรู้ใหม่

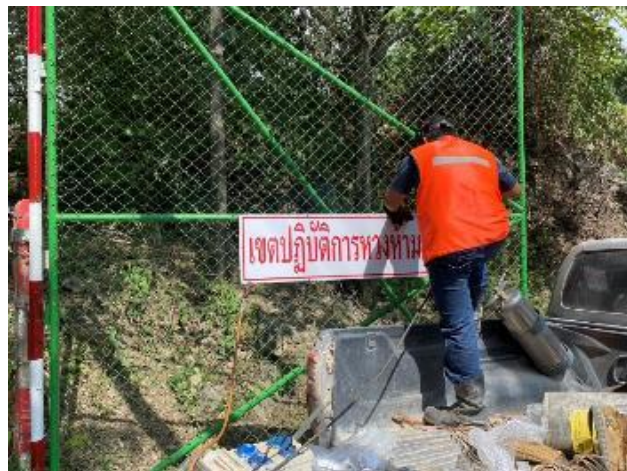
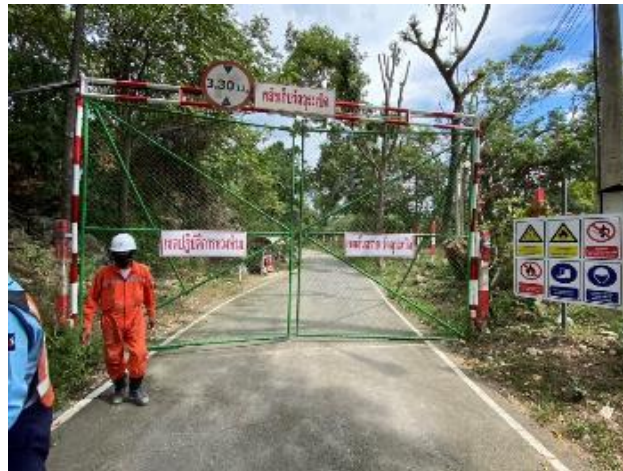
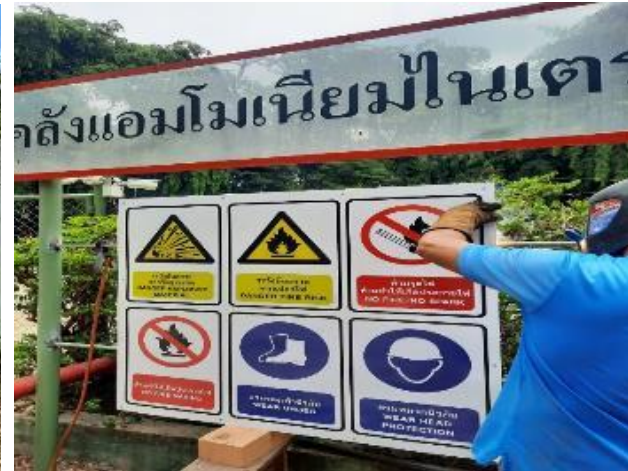
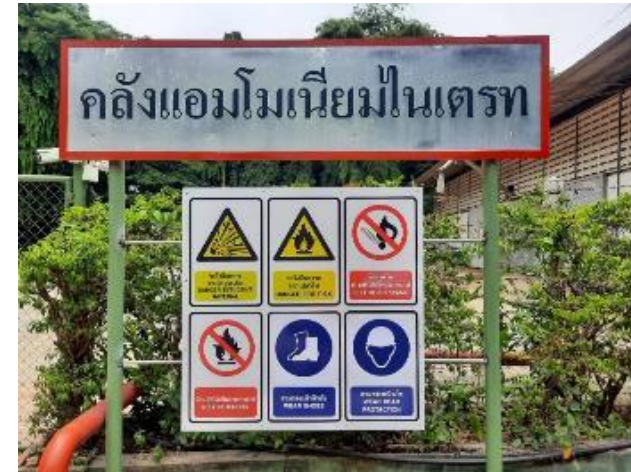
Item	งานโครงการ/ปรับปรุง ที่ต้องทำ MOC/PSSR	สถานะจัดทำ MOC (ทำแล้ว/ยังไม่ทำ)	สถานะทำ PSSR
2.	ปรับปรุงป้าย หน้าคลังวัตถุดิบและหน้า คลังแอมโมเนียมไนเตรท พร้อมติดตั้งไฟแสงสว่างให้มีความชัดเจน	ทำแล้ว	ดำเนินการสร้างป้ายขึ้นใหม่

ปรับปรุงป้ายหน้าคลังวัตถุดิบและหน้าคลัง  
แอมโมเนียมไนเตรท พร้อมติดตั้งไฟแสงสว่างให้  
มีความชัดเจน

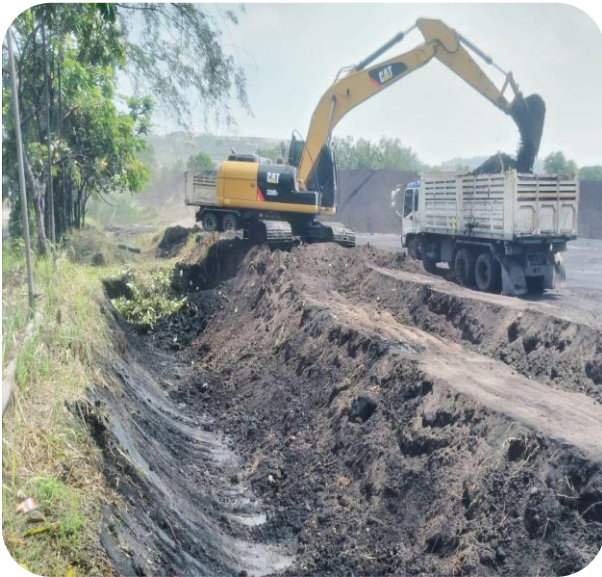
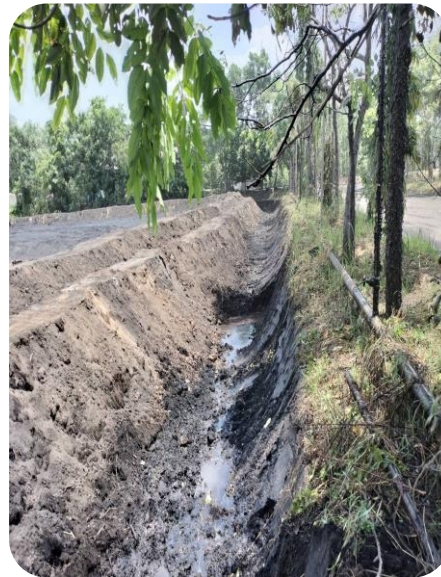
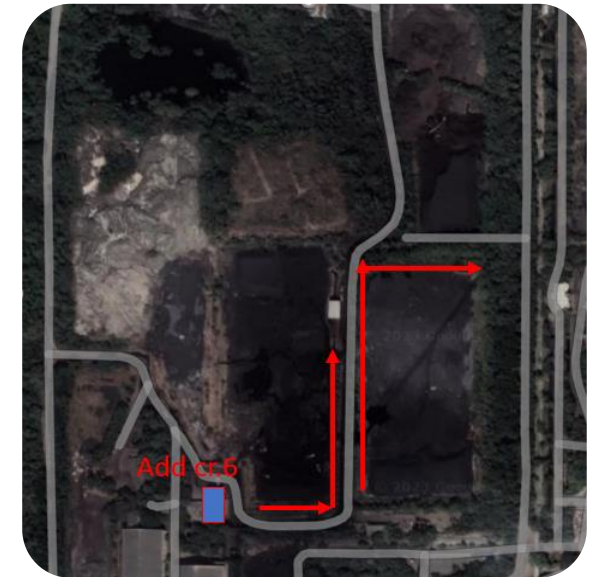
Item	งานโครงการ/ปรับปรุง ที่ต้องทำ MOC/PSSR	สถานะจัดทำ MOC (ทำแล้ว/ยังไม่ทำ)	สถานะทำ PSSR
3.	จัดทำการ ลอร่องระบายน้ำ บริเวณ รอบกองวัตถุดิบ ลิกไนต์ทางไป K.6	ทำแล้ว	ทำการขุดลอกร่องระบายน้ำ โครงการนี้เสร็จแล้ว

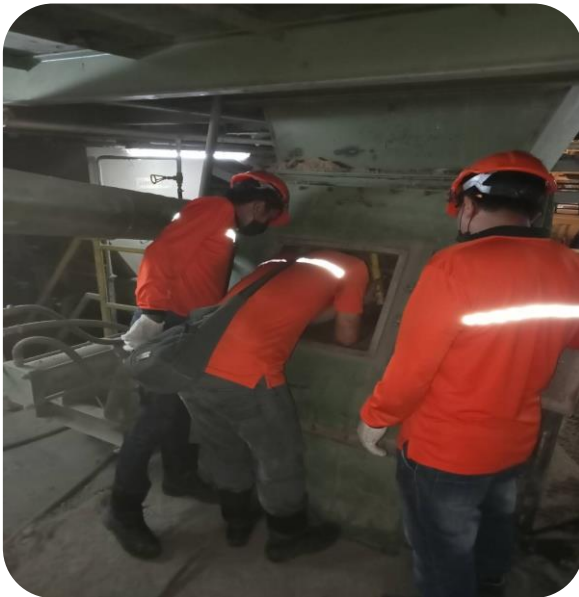
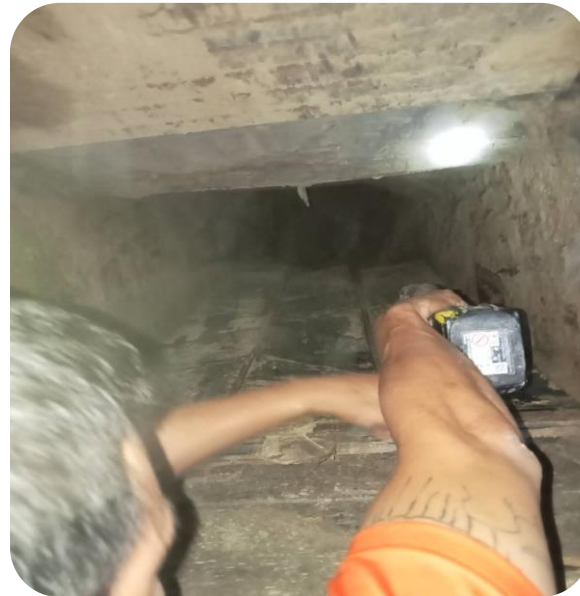
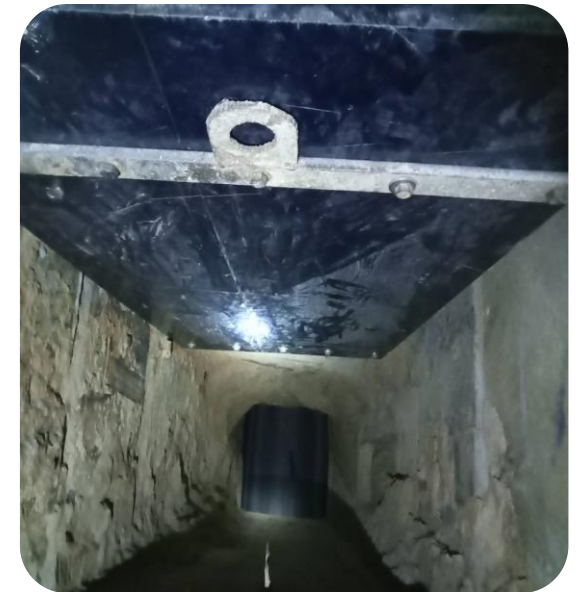
Item	งานโครงการ/ปรับปรุง ที่ต้องทำ MOC/PSSR	สถานะจัดทำ MOC (ทำแล้ว/ยังไม่ทำ)	สถานะทำ PSSR
4.	จัดทำแผ่นชูฟิล์ม (แผ่นสั่น) ใส่ในชู้ท 04BC52 เพื่อป้องกันวัตถุติดขัดตันชู้ท	ทำแล้ว	ทำใส่ชู้ท 04BC52 โครงการนี้ทำเสร็จแล้ว

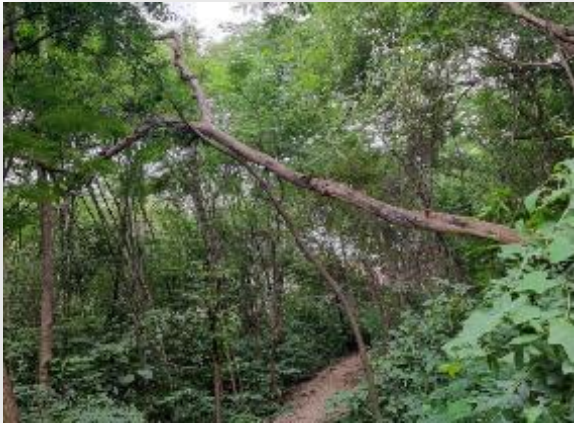
1.

Item	รายการ High risk	แนวทางการแก้ไข (กรณีอยู่ระหว่างรอแก้ไขต้องมีมาตรการลดความเสี่ยงเบื้องต้น)	สถานะการแก้ไข (แล้วเสร็จ/ อยู่ระหว่างการดำเนินการ)
1	ต้นไม้ล้มบริเวณทางเดินไปคลังปุ๋ยแอมโมเนียม	ตัดต้นไม้ล้มบริเวณทางเดินไปคลังปุ๋ยแอมโมเนียม	แก้ไขแล้วเสร็จ
2	กิ่งไม้คลุมสายไฟภายในศูนย์เรียนรู้ฯ	ตัดกิ่งไม้คลุมสายไฟภายในศูนย์เรียนรู้ฯ	แล้วเสร็จ

ก่อนการแก้ไข

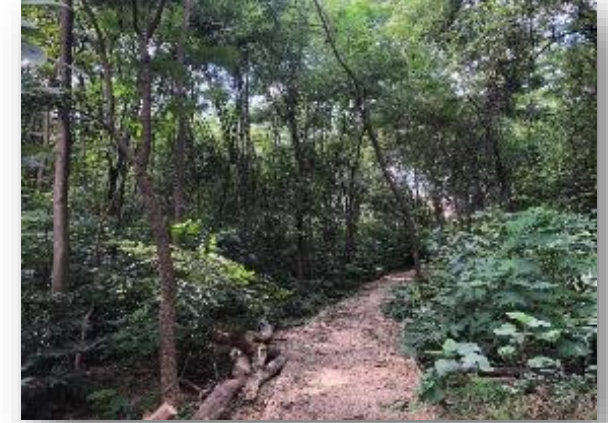
หลังการแก้ไข

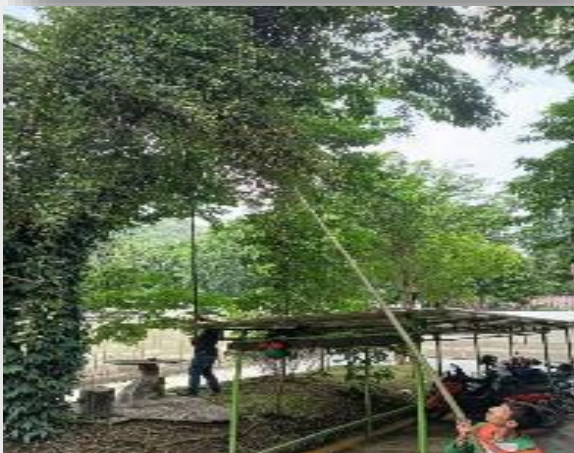
2.

ก่อนการแก้ไข

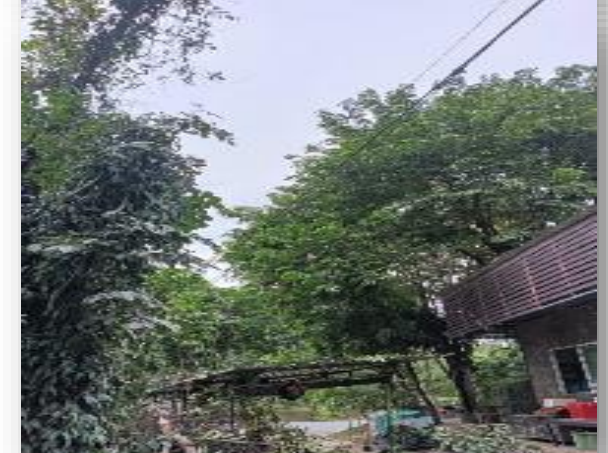
หลังการแก้ไข

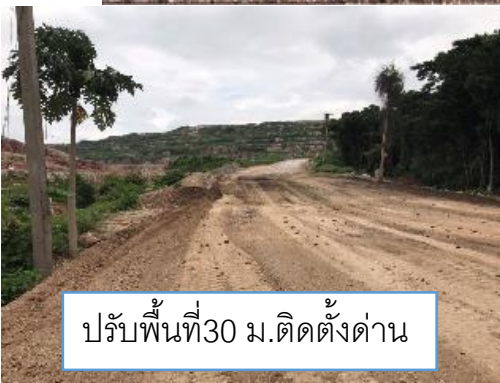
ปรับพื้นที่30 ม.ติดตั้งด้าน

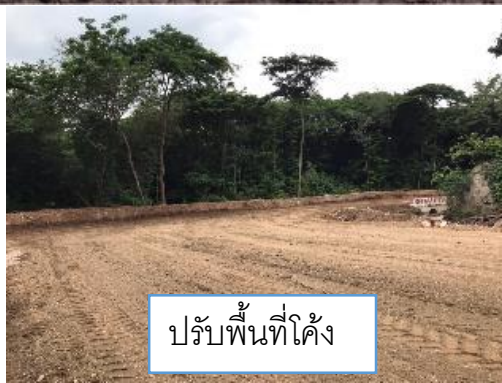
ปรับพื้นที่ไค้ง

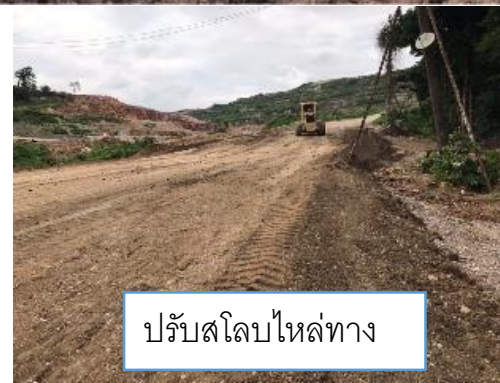
ปรับสไลบไหล่ทาง

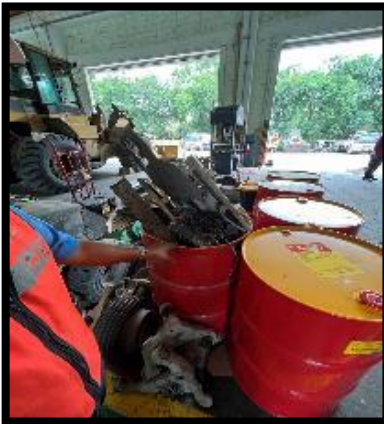
1.

Item	รายการ High risk	แนวทางการแก้ไข (กรณีอยู่ระหว่างรอแก้ไขต้องมีมาตรการลดความเสี่ยงเบื้องต้น)	สถานะการแก้ไข (แล้วเสร็จ/ อยู่ระหว่างการดำเนินการ)
1	เศษเหล็กเต็มถังและมีเหล็กยื่นออกมา	นำส่งเศษเหล็ก	แก้ไขแล้วเสร็จ
2	ถังน้ำมันใหม่ไม่อยู่ในโรงเก็บสารหล่อลื่น	เก็บในโรงเก็บสารหล่อลื่นแล้ว	แล้วเสร็จ

ก่อนการแก้ไข

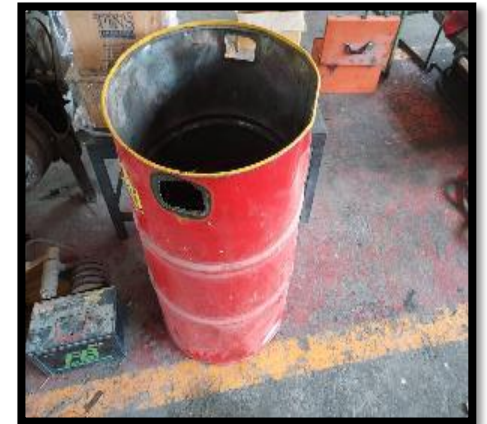
หลังการแก้ไข

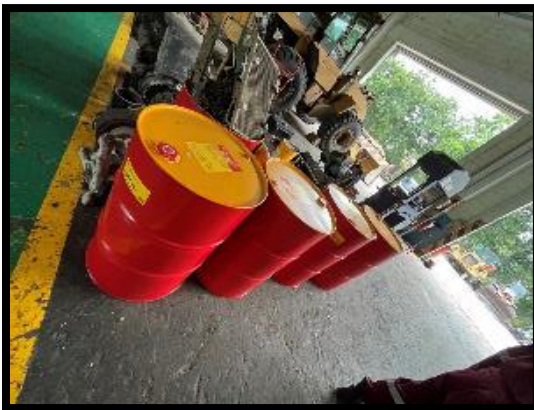
2.

ก่อนการแก้ไข

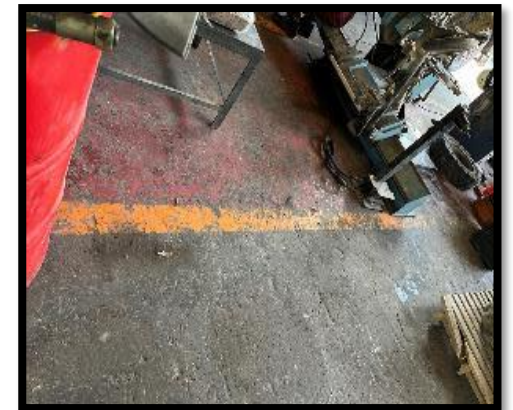
หลังการแก้ไข

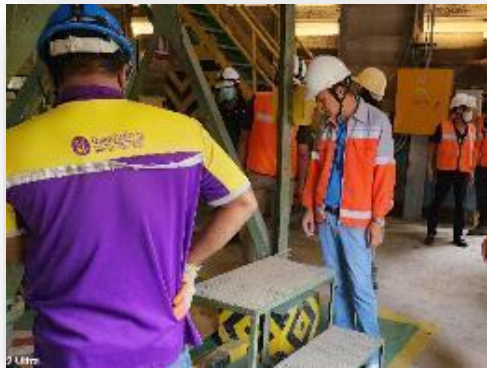
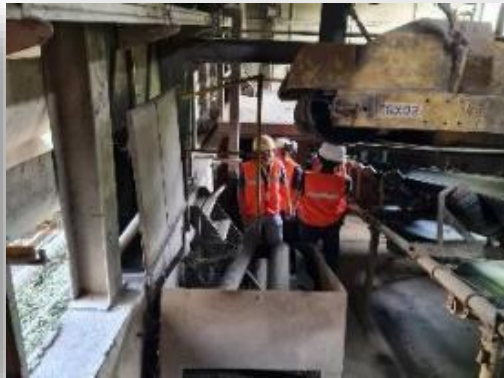
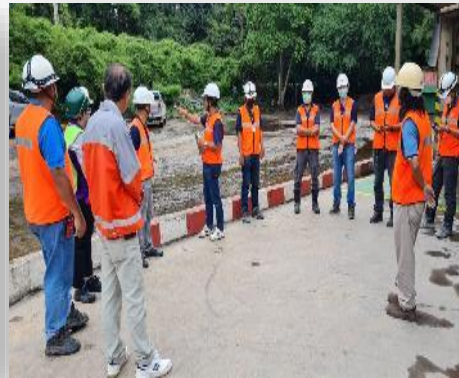
## SAFETY LINE WALK QUARRY 10.2023

ผจส.ชาญณรงค์ ทองแจ่ม นำทีม วอ. วศ.ผจก.และ ผชก.  
Quarry. ตรวจ Line walk ประจำเดือน ตุลาคม 2566 ตรวจ  
พบสิ่งที่จะก่ออุบัติเหตุ 84 รายการ **ทำการแก้ไขแล้ว 62**  
**รายการ** **ยังดำเนินการแก้ไขไม่เสร็จ 18 รายการ** **ชมเชย 4**  
**รายการ**

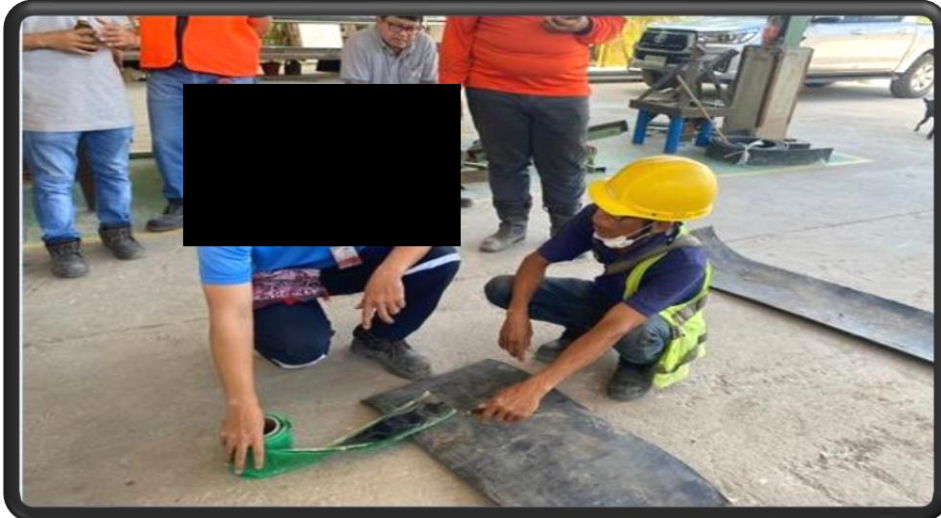
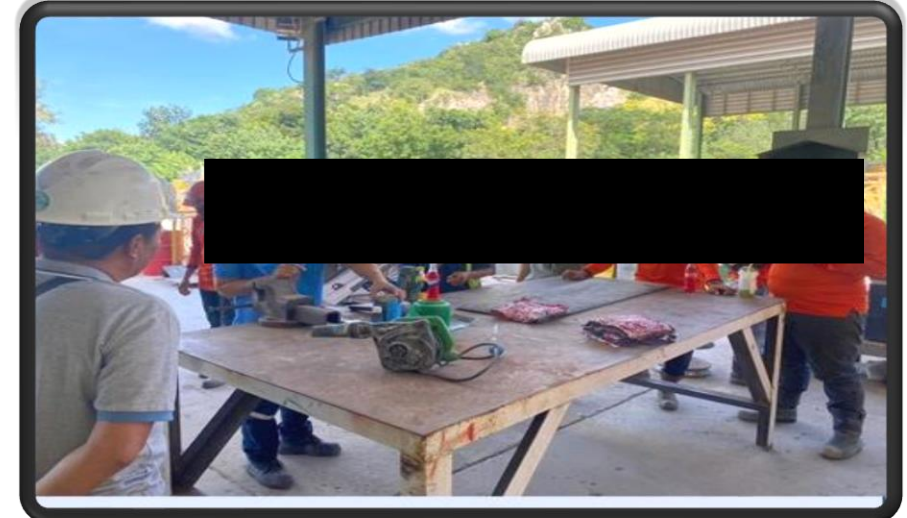
วันที่ 24/10/66 ทางทีมงานได้เชิญช่างฟิต MRO มา OJT เรื่องการปะสายพานลำเลียง เพื่อให้ทีมงาน Solution ใช้ในการแก้ไขปัญหาระรื้อของสายพานเพื่อลดความรุนแรงจากปริมาณหินที่รั่วไหลจากแผลสายพานที่ทะลุ

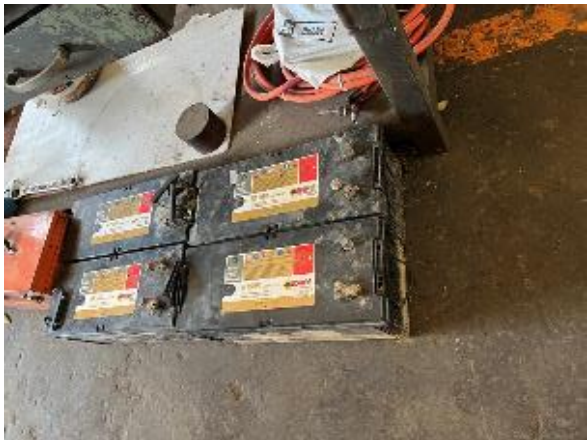
1.

Item	รายการ High risk	แนวทางการแก้ไข (กรณีอยู่ระหว่างรอแก้ไขต้องมีมาตรการลดความเสี่ยงเบื้องต้น)	สถานะการแก้ไข (แล้วเสร็จ/ อยู่ระหว่างการดำเนินการ)
1	แบตเตอรี่ ไม่วางในห้องเก็บแบตเตอรี่	เก็บไว้ในห้องแบตเตอรี่	แล้วเสร็จ

ก่อนการแก้ไข

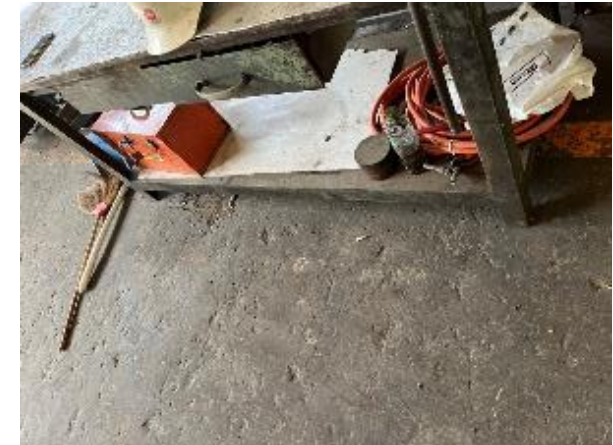
หลังการแก้ไข

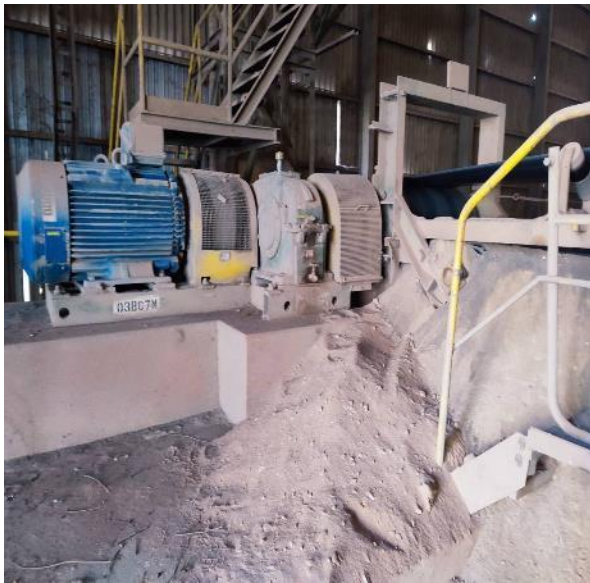
Item	งานโครงการ/ปรับปรุง ที่ต้องทำ MOC/PSSR	สถานะจัดทำ MOC (ทำแล้ว/ยังไม่ทำ)	สถานะทำ PSSR
1.	สภาพปัจจุบันท้ายสายพาน 03BC07 จะมียางปาด 1 ชุด ทำให้ฝุ่นอัดแน่นตรงท้ายที่แคบเคลียร์ยาก จัดทำ ยางปาดตัววีเพิ่มจำนวน 2 จุดช่วงก่อนถึงท้ายสายพานเพื่อสะดวกต่อการเคลียร์ฝุ่นออก	ทำแล้ว	จัดทำยางปาดตัววี เพิ่ม 2 จุด ช่วงก่อนถึงท้ายสายพาน 03BC07 เพื่อความสะดวกในการเคลียร์ฝุ่นออก

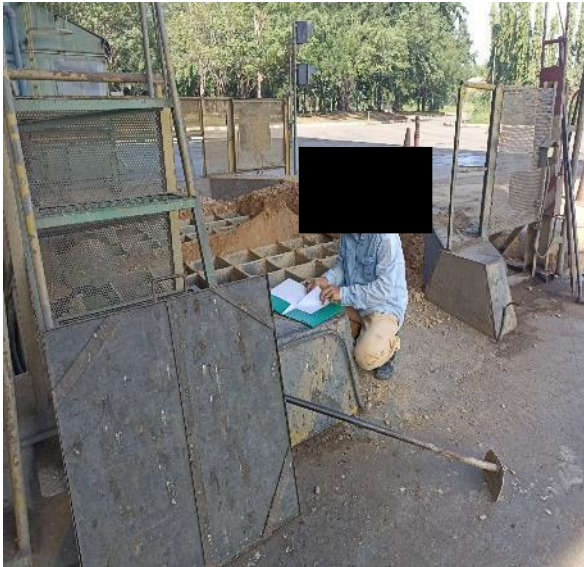
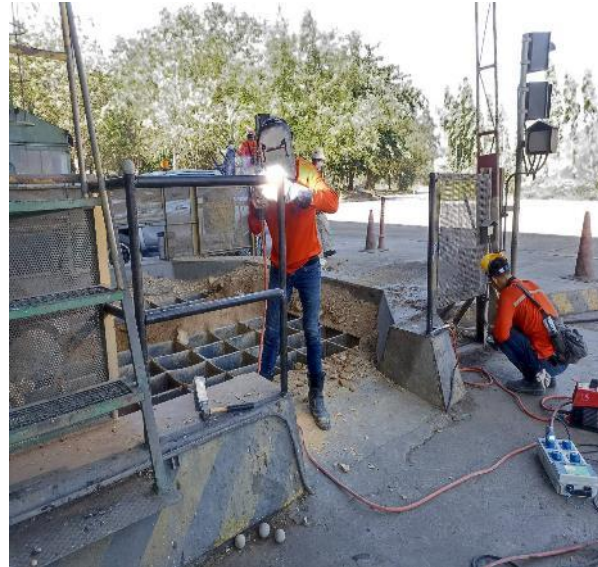
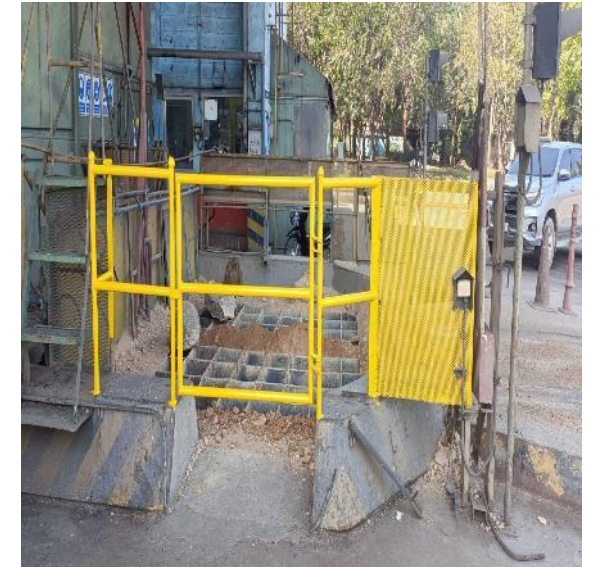
Item	งานโครงการ/ปรับปรุง ที่ต้องทำ MOC/PSSR	สถานะจัดทำ MOC (ทำแล้ว/ยังไม่ได้ทำ)	สถานะทำ PSSR
2.	เครื่องย่อย ADD.K6 สภาพก่อนทำไม่มีราวกัน ด้านข้างปากอ่าง กันคนนอกเดินเข้าไปอาจเกิด อันตรายได้ จัดทำราวกันด้านข้างตลอดแนวและทำ ประตูเปิดเข้าออก	ทำเสร็จแล้ว	จัดทำราวกันด้านข้างปากอ่าง ADD.K6

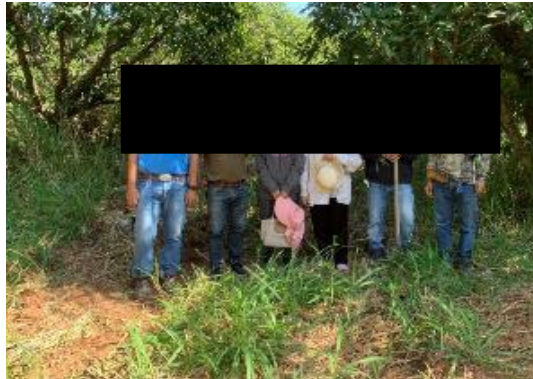
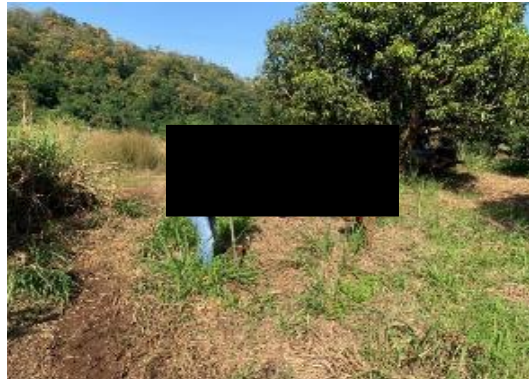
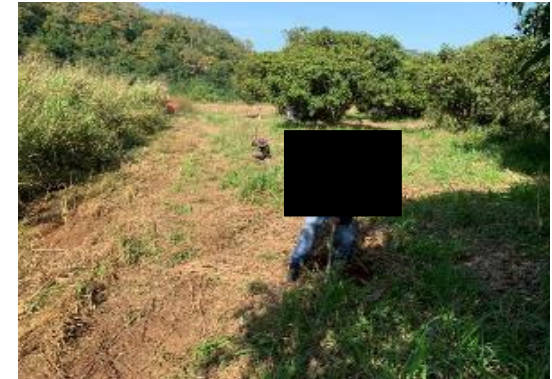
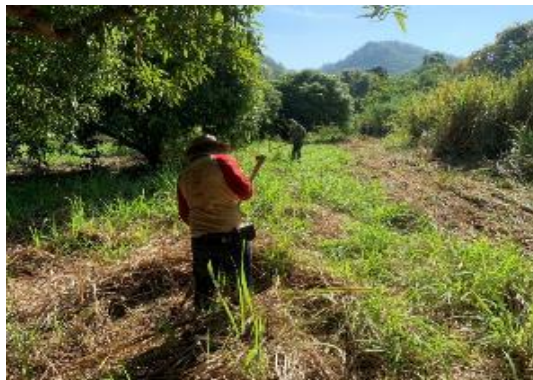
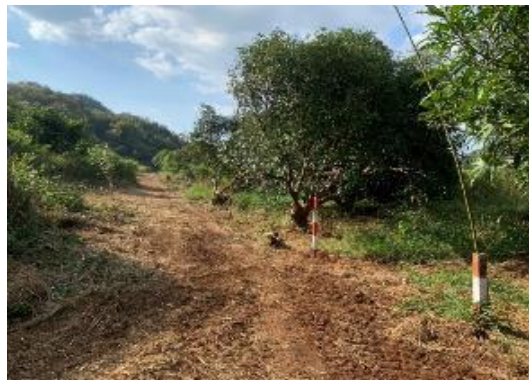
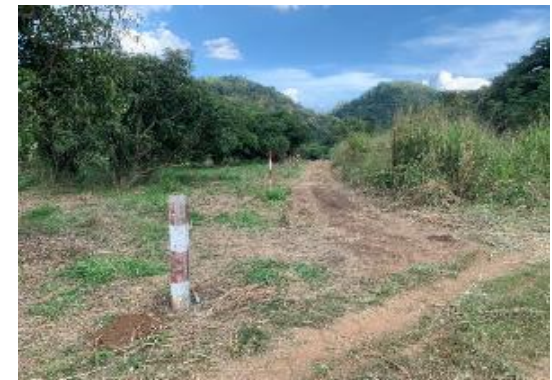
Item	งานโครงการ/ปรับปรุง ที่ต้องทำ MOC/PSSR	สถานะจัดทำ MOC (ทำแล้ว/ยังไม่ทำ)	สถานะทำ PSSR
3.	ปักแนวเขตพื้นที่แก่งคอย 2	ทำแล้ว	ปักเสาแนวเขต

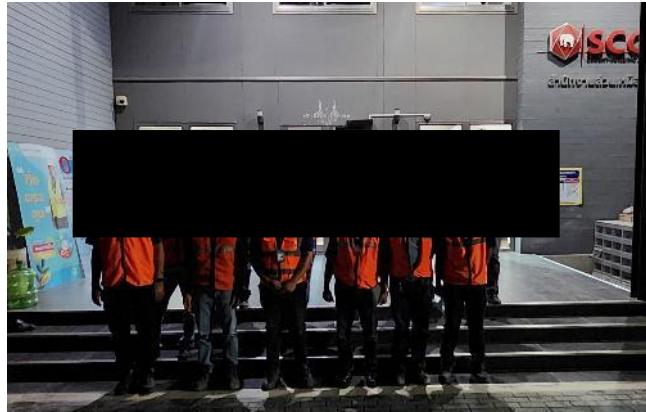
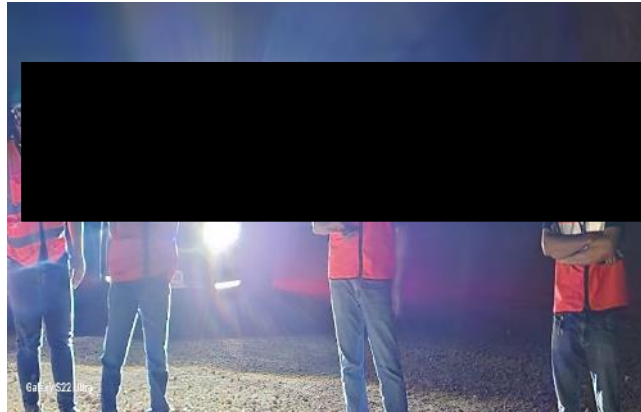
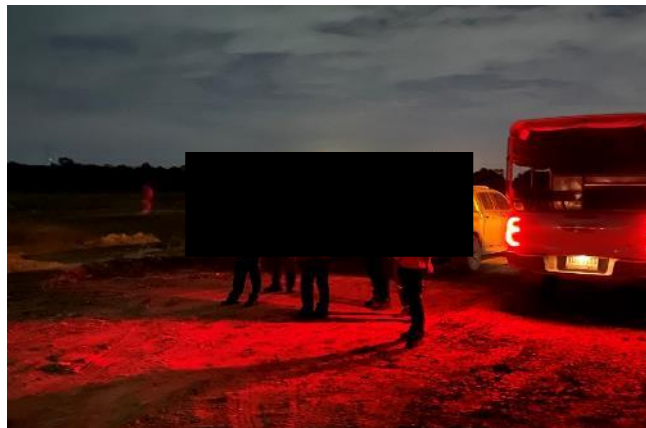
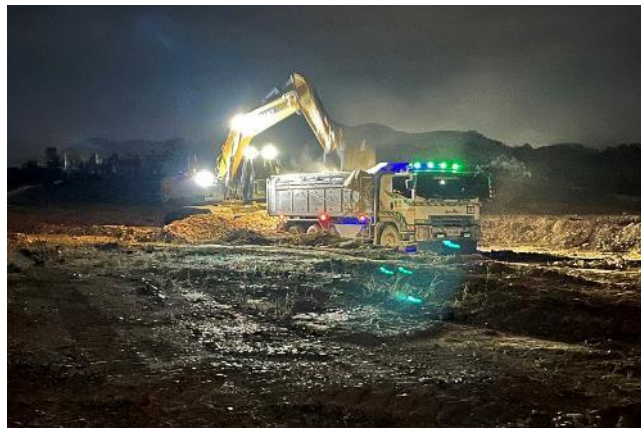
## ตรวจ SAFETY NIGHT 15/11/66

ข้อเสนอแนะจากการตรวจความปลอดภัย บนเหมือง					
ที่	ข้อบกพร่อง	ก่อนแก้ไข	หลังการแก้ไข	ความถี่ซ้ำ	ผู้รับผิดชอบ
1	ไฟส่องสว่างจาก Solo cell ไม่แสงสว่างดี .

ชมเชย	ผชก. ชัชชัย อ.
2	เสาสะท้อนแสงความแวววาวมองเห็นชัดเจน

ชมเชย	ผชก. ชัชชัย อ.
3	รถเจาะ F1R.04 อาจกั้นฝุ่นเข้าชุดทำให้มีฝุ่นฟุ้งกระจาย และนำไปทำการซ่อม

ผชก. กฤษดา ท.
4	เขตบ่อล่าง เส้นทางเดินรถไม่มีเสาสะท้อนแสง แนะนำให้มีเสามาสะท้อนแสงเส้นทางวิ่งเข้าจุดดัก

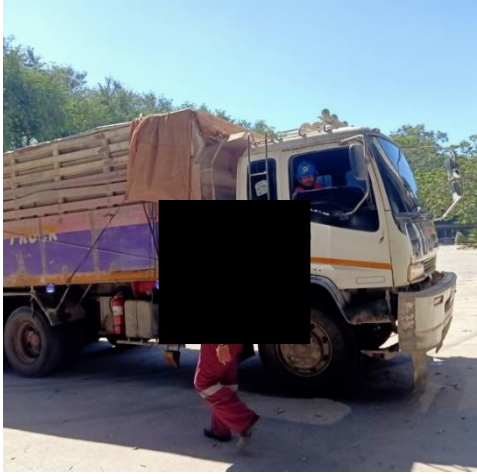
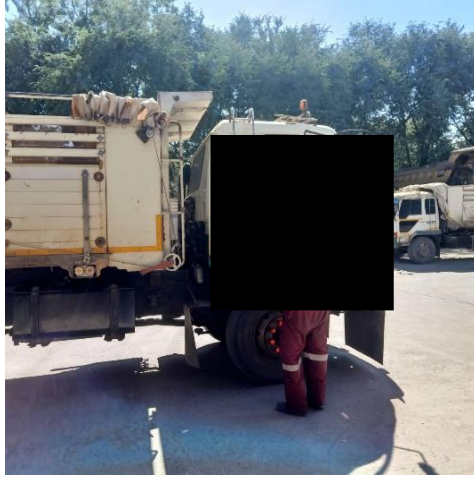
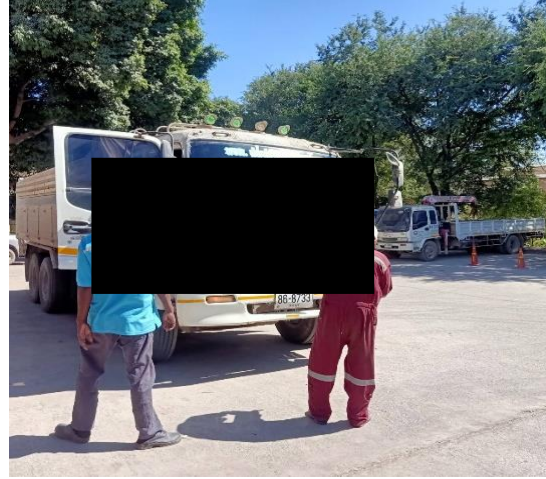
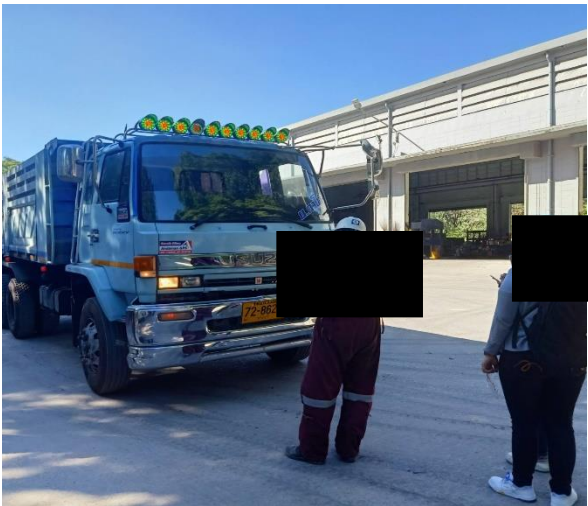
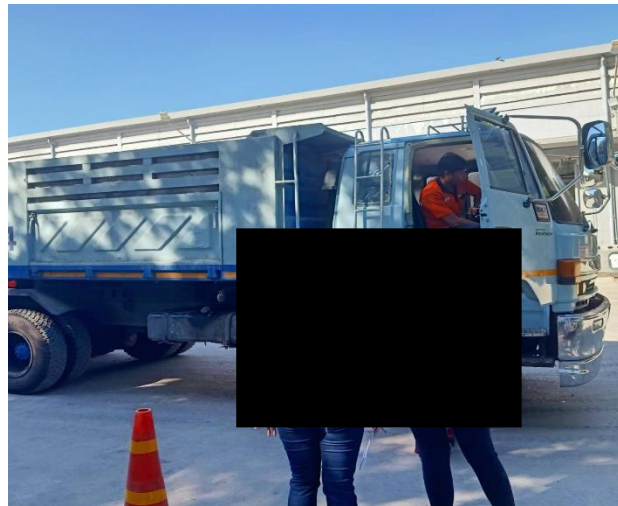
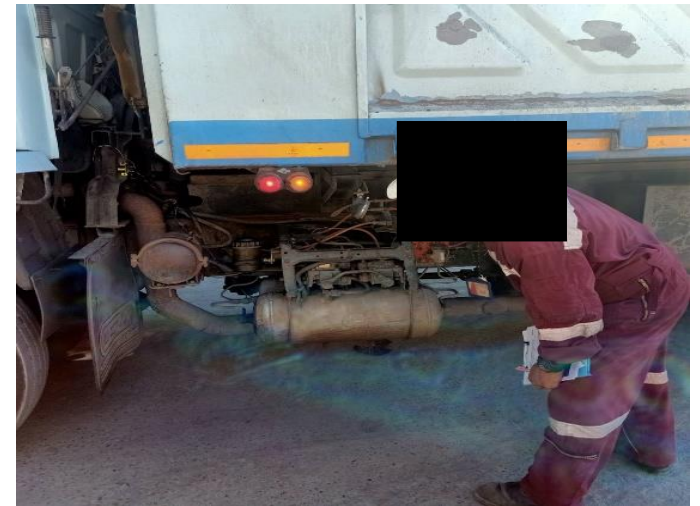
ทีมงานซ่อมเครื่องจักรกลเหมืองตรวจสอบสภาพรถบรรทุกเพิ่มเติม วันพุธที่ 20/12/2566

### ตรวจสอบสภาพรถบรรทุกทั้งหมด 11 คัน

1. หจก.เอื้อกิจฯ จำนวน 3 คัน ตรวจสอบผ่าน 3 คัน
2. หจก.แนนรุ่งเรือง จำนวน 6 คัน ตรวจสอบผ่าน 4 คัน ไม่ผ่าน 2 คัน
3. หจก.คาโต้ จำนวน 2 คัน ตรวจสอบผ่าน 1 คัน ไม่ผ่าน 1 คัน

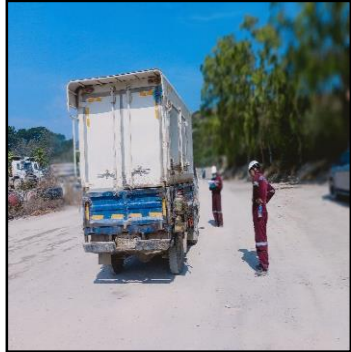
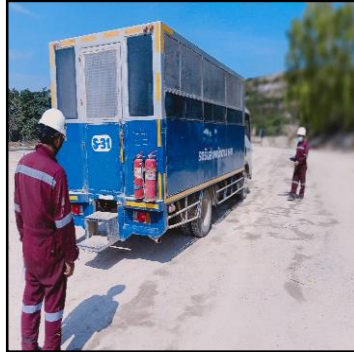
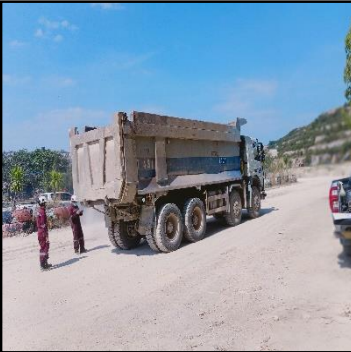
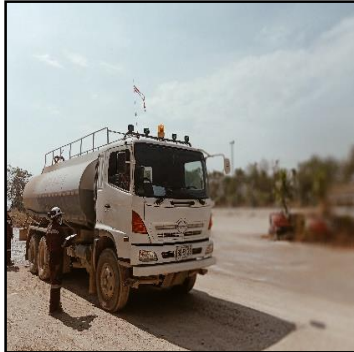
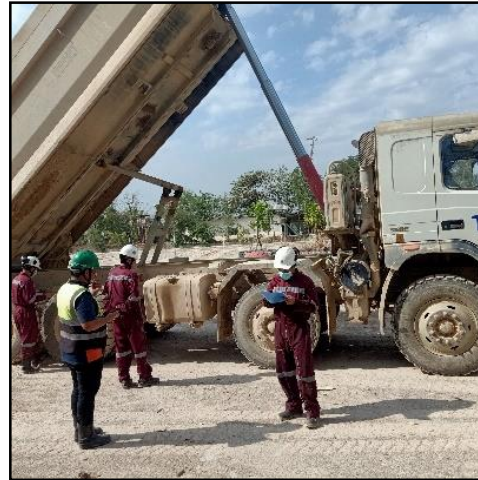
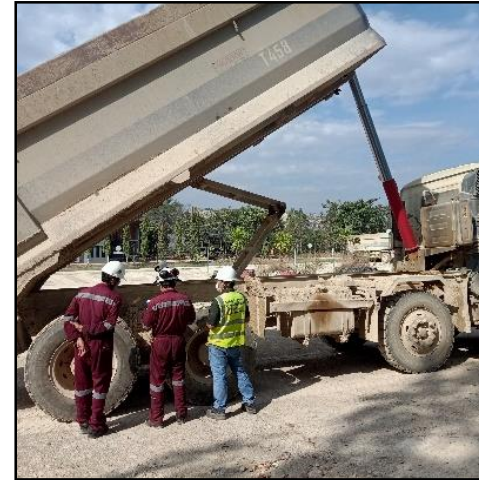
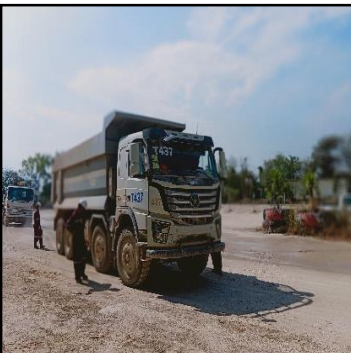
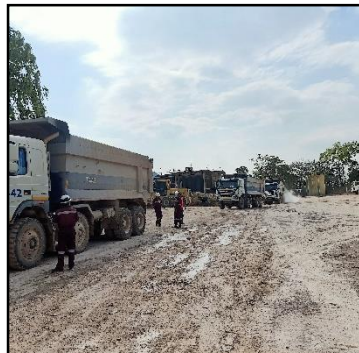
ทีมงานซ่อมเครื่องจักรกลเหมืองตรวจสอบสภาพรถบรรทุกและรถบริการ บ.ช่างพินิจฯ วันพุธที่13/12/2566

รถบรรทุกหิน	รถบรรทุกบริการ	รวม
ทั้งหมด 23 คัน	ทั้งหมด 3 คัน	ตรวจทั้งหมด 26 คัน
ตรวจผ่าน 22 คัน	ตรวจผ่าน 2 คัน	ตรวจผ่าน 24 คัน
ตรวจไม่ผ่าน 1 คัน	ตรวจไม่ผ่าน 1 คัน	ตรวจไม่ผ่าน 2 คัน
