พลการดำเนินการตามมาตรการป้องกันและแก้ไขผลกระทบสิ่งแวดล้อม

2.1 ผลการดำเนินการตามมาตรการป้องกันและแก้ไขผลกระทบสิ่งแวดล้อมทั่วไป

ตารางที่ 2.2-1 ผลการดำเนินการตามมาตรการป้องกันและแก้ไขผลกระทบสิ่งแวดล้อม ระยะเตรียมการ

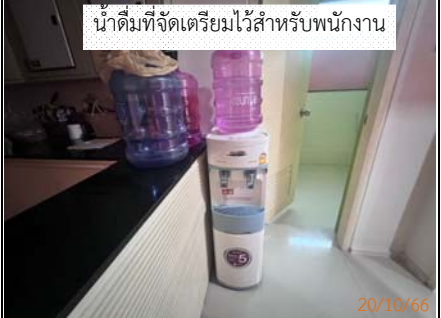
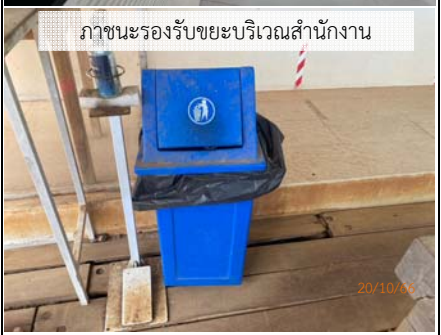
มาตรการป้องกันและแก้ไขผลกระทบสิ่งแวดล้อม และมาตรการติดตามตรวจสอบผลกระทบสิ่งแวดล้อม	ผลการปฏิบัติตามมาตรการ	ปัญหา อุปสรรค ที่ไม่สามารถปฏิบัติ ตามมาตรการ และแนวทางแก้ไข	ภาพประกอบมาตรการ
<p>10.4 กำหนดให้จัดสภาพแวดล้อมของสำนักงานให้ถูก สุขลักษณะ เช่น จัดวางภาชนะรองรับขยะให้เป็น ระเบียบเรียบร้อย จัดให้มีอุปกรณ์ป้องกันอันตรายที่ เหมาะสมกับสภาพงาน และมีจำนวนเพียงพอกับ พนักงาน</p> <p>10.5</p>	<p>- ดูแลสภาพแวดล้อมของสำนักงานให้ถูก สุขลักษณะ เช่น จัดเตรียมถังขยะไว้บริเวณหน้า สำนักงานเพื่อไม่ให้กีดขวางการทำงาน สำหรับ พนักงานที่ปฏิบัติงานภายในเหมือง ได้จัดให้มี อุปกรณ์ป้องกันอันตรายที่เหมาะสมกับสภาพงาน และมีจำนวนเพียงพอกับพนักงาน เช่น หน้ากาก กรองฝุ่น รองเท้าหุ้มเหล็ก หมวกนิรภัย Ear Muff และแว่นนิรภัย เป็นต้น</p>	<p>- ไม่มี</p>

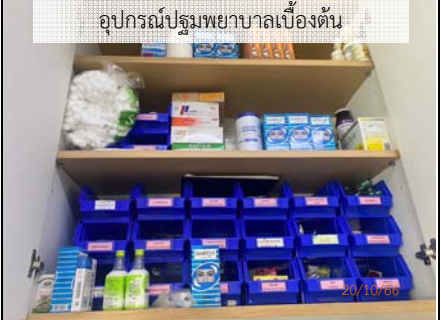
<p>10.6 ให้จัดเตรียมปัจจัยในการปฐมพยาบาลเบื้องต้น พร้อมทั้งรถสำหรับนำคนเจ็บส่งโรงพยาบาลกรณีคนงาน เกิดอุบัติเหตุ</p>	<p>- จัดให้มีห้องพยาบาลและอุปกรณ์ปฐมพยาบาลไว้ บริเวณโรงโม่หินของโครงการ เพื่อช่วยเหลือผู้ที่ ได้รับบาดเจ็บหรือเจ็บป่วยเบื้องต้น รวมถึงจัดให้มี รถสำหรับนำคนเจ็บส่งโรงพยาบาลหากมีเหตุฉุกเฉิน</p>	<p>- ไม่มี</p>

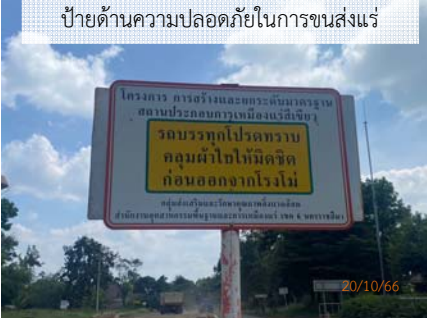
มาตรการป้องกันและแก้ไขผลกระทบสิ่งแวดล้อม และมาตรการติดตามตรวจสอบผลกระทบสิ่งแวดล้อม	ผลการปฏิบัติตามมาตรการ	ปัญหา อุปสรรค ที่ไม่สามารถปฏิบัติ ตามมาตรการ และแนวทางแก้ไข	ภาพประกอบมาตรการ
<p>10.7 ให้กำชับพนักงานขับรถที่ใช้เส้นทางเข้า-ออก โครงการ และให้เพิ่มความระมัดระวัง เมื่อขับรถผ่าน ชุมชนที่อยู่ริมเส้นทางขนส่งแร่ พร้อมทั้งกำหนด หลักเกณฑ์ด้านความปลอดภัยสำหรับการขนส่งแร่ออก นอกพื้นที่โครงการ มาตรการที่สำคัญมีดังนี้</p> <p>1) ใช้ผ้าใบปิดคลุมรถบรรทุกแร่ให้มิดชิดทุกครั้ง ก่อนการขนส่งแร่ออกนอกพื้นที่โครงการ</p> <p>2) อบรมพนักงานขับรถบรรทุกแร่ให้ปฏิบัติตาม กฎจราจรอย่างเคร่งครัด</p>	<p>- กำชับพนักงานขับรถของบริษัทฯ และผู้ซื้อหินให้ ขับรถด้วยความระมัดระวังโดยเฉพาะบริเวณชุมชน ริมเส้นทางขนส่งแร่</p> <p>- ทางโครงการได้กำหนดหลักเกณฑ์ด้านความ ปลอดภัยสำหรับการขนส่งแร่โดยรถบรรทุกแร่ทุก คันจะต้องปิดคลุมผ้าใบให้มิดชิดตลอดเส้นทาง การขนส่งแร่ และติดตั้งป้ายแสดงหลักเกณฑ์ด้านความ ปลอดภัยสำหรับการขนส่งแร่บริเวณพื้นที่โครงการ</p>	<p>- ไม่มี</p>	<p>ป้ายด้านความปลอดภัยในการขนส่งแร่</p>

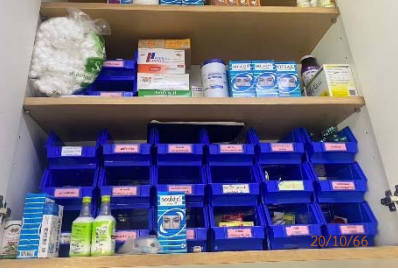
มาตรการป้องกันและแก้ไขผลกระทบสิ่งแวดล้อม และมาตรการติดตามตรวจสอบผลกระทบสิ่งแวดล้อม	ผลการปฏิบัติตามมาตรการ	ปัญหา อุปสรรค ที่ไม่สามารถปฏิบัติตามมาตรการ และแนวทางแก้ไข	ภาพประกอบมาตรการ
<p>10.17 จะปฏิบัติตามกฎกระทรวงฉบับที่ 9 (พ.ศ.2510) และกฎกระทรวงฉบับที่ 50 (พ.ศ.2525) ออกตามความในมาตรา 17 (6) แห่งพระราชบัญญัติแร่ พ.ศ.2510 ซึ่งแก้ไขเพิ่มเติมโดยพระราชบัญญัติแร่ (ฉบับที่ 2) พ.ศ. 2516 ว่าด้วยการให้ความคุ้มครองแก่คนงานและความปลอดภัยแก่บุคคลภายนอกโดยเคร่งครัด</p>	<p>- จัดให้มีปัจจัยในการปฐมพยาบาล เพื่อช่วยเหลือคนงานได้ทันทั่วทั้งที่เมื่อประสบอันตรายหรือเจ็บป่วยโดยไม่คิดมูลค่า</p> <p>- เมื่อมีอุบัติเหตุเกิดขึ้น เป็นเหตุให้บุคคลถึงแก่ความตายหรือไม่สามารถทำงานได้ภายในสี่สัปดาห์ ชั่วโมง หรือต้องหยุดประกอบการเกินสี่สัปดาห์ ชั่วโมงและเหตุที่ทำให้ต้องหยุดประกอบการนั้น อาจทำให้เป็นภัยแก่คนงานหรือบุคคลภายนอก ให้ผู้ถือประทานบัตร รายงานต่ออุตสาหกรรมแร่ ประจำท้องที่ภายในเจ็ดสิบสองชั่วโมง นับแต่เวลาที่เกิดอุบัติเหตุ แต่ถ้าการที่ไม่สามารถทำงานได้ หรือต้องหยุดประกอบการดังกล่าวไม่เกินสี่สัปดาห์ ชั่วโมง ให้รายงานไว้ในรายงานประจำเดือนตามแบบพิมพ์ที่กรมอุตสาหกรรมพื้นฐานและการเหมืองแร่กำหนดภายในวันที่ห้าของเดือนถัดไป</p> <p>- จัดให้มีน้ำดื่ม น้ำใช้ แสงสว่างและส้วมที่ถูกสุขลักษณะให้แก่คนงานในเขตเหมืองแร่</p>	<p>- เนื่องจากพระราชบัญญัติแร่ จาก พ.ศ.2510 ได้ถูกยกเลิกตามมาตรา 3 (1) ในพระราชบัญญัติแร่ พ.ศ.2560 การดำเนินงานของโครงการ จะปฏิบัติตามกฎกระทรวง ออกตามความใน พ.ร.บ.แร่ พ.ศ.2560 อนุบัญญัติและประกาศที่เกี่ยวข้องว่าด้วยการให้ความคุ้มครองแก่คนงานและบุคคลภายนอก โดยเคร่งครัด</p>	<p>อุปกรณ์ปฐมพยาบาลเบื้องต้น</p>
