บทที่ 2 ผลการดำเนินการตามมาตรการป้องกันและแก้ไขผลกระทบสิ่งแวดล้อม

2.1 ผลการดำเนินการตามมาตรการป้องกันและแก้ไขผลกระทบสิ่งแวดล้อมทั่วไป

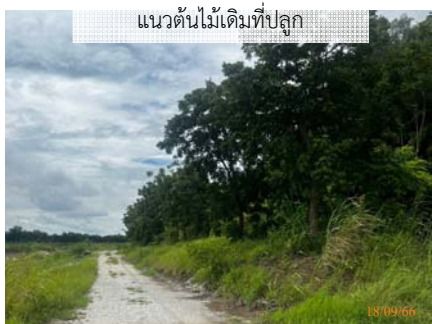
มาตรการป้องกันและแก้ไขผลกระทบสิ่งแวดล้อม และมาตรการติดตามตรวจสอบผลกระทบสิ่งแวดล้อม	ผลการปฏิบัติตามมาตรการ	ปัญหา อุปสรรค ที่ไม่สามารถปฏิบัติ ตามมาตรการและแนวทางแก้ไข	ภาพประกอบมาตรการ
	<ul style="list-style-type: none"> - จัดตั้งกองทุนฟื้นฟูพื้นที่จากการทำเหมืองแร่แล้ว โครงการจัดตั้งกองทุนเมื่อวันที่ 11 พฤศจิกายน 2557 และนำเงินเข้ากองทุนครั้งแรก ในวันที่ 28 มิถุนายน 2559 เป็นจำนวนเงิน 514,032.60 บาท สถานะทางการเงิน ณ วันที่ 31 มกราคม 2566 เป็นเงิน บาท 113,836.93 เอกสารแสดงสถานะทางการเงินของกองทุนนำเสนอตั้งเอกสารแนบ 3 - โครงการได้จัดส่งรายงานแผนและผลการดำเนินการด้านการฟื้นฟูพื้นที่ทำเหมือง ครึ่งล่าสุด ในปี 2566 นำเสนอตั้งเอกสารแนบ 4 		<div data-bbox="1693 347 1989 395">แนวต้นไม้เดิมที่ปลูก</div>   <div data-bbox="1693 671 1989 719">แนวต้นไม้เดิมที่ปลูก</div>

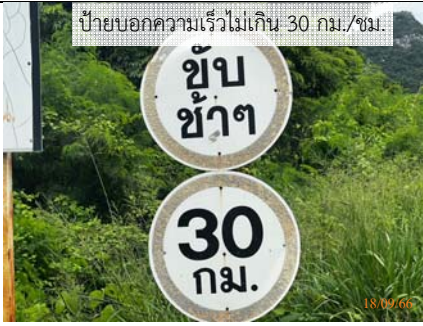
2.4 การขั้ยานพาหนะภายในโครงการ ให้ความเร็ว ไม่เกิน 30 กม./ชม.	- ทางโครงการควบคุมและกำชับให้คนขับ รถบรรทุก ใช้ความเร็วภายในโครงการให้ไม่ เกิน 30 กม./ชม. พร้อมติดป้ายควบคุม ความเร็วบริเวณทางเข้า-ออกโครงการ	- ไม่มี

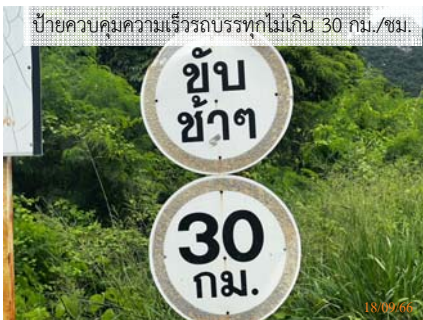
3. เสี่ยง 3.1 จำกัดความเร็วรถบรรทุกให้ไม่เกิน 30 กม./ชม. สำหรับรถที่วิ่งเข้า-ออกโครงการบริเวณเส้นทางขนส่งแร่	- ควบคุมความเร็วรถบรรทุกที่วิ่งเข้า-ออก โครงการบริเวณเส้นทางขนส่งแร่ ให้ใช้ความเร็ว ไม่เกิน 30 กม./ชม. พร้อมติดป้ายควบคุม ความเร็ว และป้ายเตือนให้ขับช้าๆเพื่อบ่งให้ เห็นชัดเจน	- ไม่มี

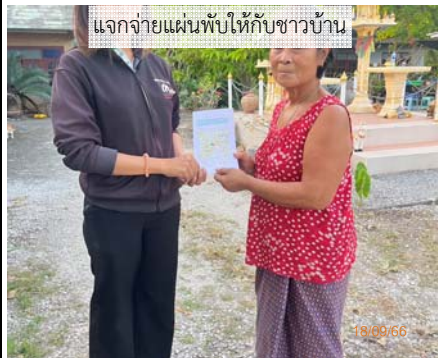
<p>19/09/66</p>

<p>18/09/66</p> <p>แจกจ่ายแผ่นพับให้กับชาวบ้าน</p>

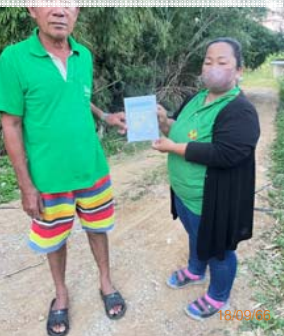
มาตรการป้องกันและแก้ไขผลกระทบสิ่งแวดล้อม และมาตรการติดตามตรวจสอบผลกระทบสิ่งแวดล้อม	ผลการปฏิบัติตามมาตรการ	ปัญหา อุปสรรค ที่ไม่สามารถปฏิบัติ ตามมาตรการและแนวทางแก้ไข	ภาพประกอบมาตรการ
			<p>แจกจ่ายแผ่นพับให้กับชาวบ้าน</p>   <p>แจกจ่ายแผ่นพับให้กับชาวบ้าน</p>

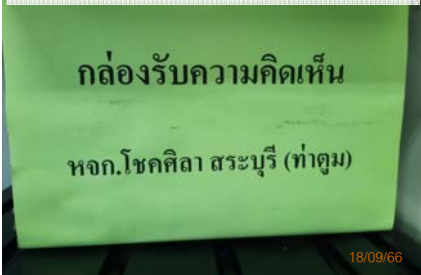
7.4 จัดให้มีกล่องแสดงความคิดเห็นของประชาชนต่อโครงการบริเวณที่ทำการผู้ใหญ่บ้านหมู่ที่ 2 บ้านทุ่งแซง และหมู่ที่ 4 บ้านโป่งคำป่าไม้แดง และสำนักงานโครงการ	- โครงการจัดให้มีกล่องแสดงความคิดเห็นและรับเรื่องราวร้องทุกข์ บริเวณพื้นที่โครงการ และมีสื่อทางอินเทอร์เน็ตที่เปิดรับเรื่องร้องเรียนเกี่ยวกับโครงการ รวมทั้งการประชาสัมพันธ์ข้อมูลการติดต่อ ที่อยู่ เบอร์โทรศัพท์ รวมทั้งกิจกรรมต่างๆผ่านทางไลน์	- ไม่มี	<p>กล่องแสดงความคิดเห็นบริเวณสำนักงานโครงการ</p>

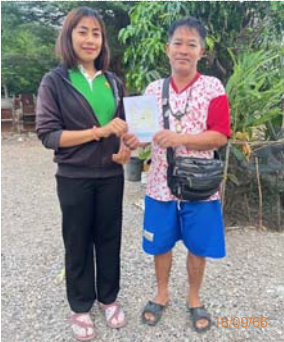
มาตรการป้องกันและแก้ไขผลกระทบสิ่งแวดล้อม และมาตรการติดตามตรวจสอบผลกระทบสิ่งแวดล้อม	ผลการปฏิบัติตามมาตรการ	ปัญหา อุปสรรค ที่ไม่สามารถปฏิบัติ ตามมาตรการและแนวทางแก้ไข	ภาพประกอบมาตรการ
			<p>แจกจ่ายแผ่นพับให้กับชาวบ้าน</p>

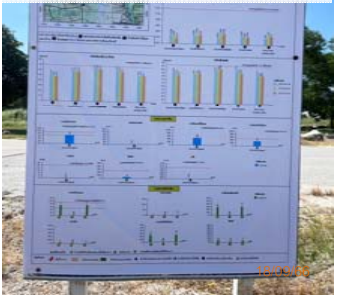
มาตรการป้องกันและแก้ไขผลกระทบสิ่งแวดล้อม และมาตรการติดตามตรวจสอบผลกระทบสิ่งแวดล้อม	ผลการปฏิบัติตามมาตรการ	ปัญหา อุปสรรค ที่ไม่สามารถปฏิบัติ ตามมาตรการและแนวทางแก้ไข	ภาพประกอบมาตรการ
			<p>ป้ายประชาสัมพันธ์คุณภาพสิ่งแวดล้อม บริเวณด้านหน้าทางเข้า-ออกโครงการ</p>

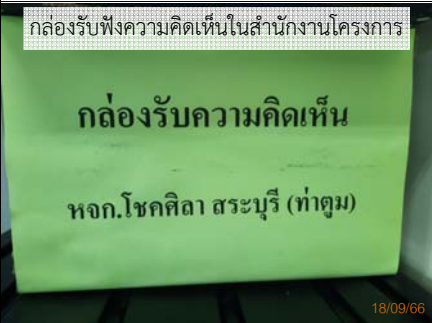
8.6 จัดให้มีกล่องแสดงความคิดเห็นของประชาชนต่อ โครงการบริเวณที่ทำการผู้ใหญ่บ้านในท้องที่หมู่ที่ 2 บ้านทุ่งแซง หมู่ที่ 4 บ้านโป่งค่าป่าไม้แดง และสำนักงาน โครงการ	<ul style="list-style-type: none"> - โครงการจัดให้มีกล่องแสดงความคิดเห็นและรับ เรื่องราวร้องทุกข์ บริเวณพื้นที่โครงการ และมีสื่อ ทางอินเทอร์เน็ตที่เปิดรับเรื่องราวร้องเรียนเกี่ยวกับ โครงการ รวมทั้งการประชาสัมพันธ์ข้อมูลการ ติดต่อ ที่อยู่ เบอร์โทรศัพท์ รวมทั้งกิจกรรมต่างๆ ผ่านทางไลน์ - การดำเนินงานในปัจจุบันยังไม่มีเรื่องราว ร้องเรียนจากชุมชน หากเกิดข้อร้องเรียนโครงการจะ รีบดำเนินการแก้ไข โดยจะให้คณะกรรมการมวลชน สัมพันธ์เข้าร่วมตรวจสอบด้วย 	<ul style="list-style-type: none"> - ไม่มี -
