### รายงานผลการปฏิบัติตามมาตรการป้องกันและแก้ไขผลกระทบสิ่งแวดล้อม และมาตรการติดตามตรวจสอบผลกระทบสิ่งแวดล้อม ระยะดำเนินการ โครงการโรงแรมเดอะนาคาภูเก็ต

1. ชื่อโครงการ โรงแรมเดอะนาคาภูเก็ต  
ชื่อเดิมโครงการก่อนมีการเปลี่ยนแปลง โครงการ THE NAKA
2. สถานที่ตั้งโครงการ 1/18, 1/20 หมู่ที่ 6 ตำบลกมลา อำเภอกะทู้ จังหวัดภูเก็ต
3. ชื่อเจ้าของโครงการ บริษัท เอส.ที.พี.กรุ๊ป แมนเนจเม้นท์ จำกัด
4. สถานที่ติดต่อ 1/18, 1/20 หมู่ที่ 6 ตำบลกมลา อำเภอกะทู้ จังหวัดภูเก็ต  
โทรศัพท์ 076-337999  
โทรสาร 076-337990  
e-mail info@thenakaphuket.com
5. จัดทำโดย บริษัท โอเค เนเจอร์ จำกัด
6. โครงการได้รับความเห็นชอบในรายงานการวิเคราะห์ผลกระทบสิ่งแวดล้อม เมื่อ 8 กุมภาพันธ์ 2554
7. โครงการได้นำเสนอรายงานผลการปฏิบัติตามมาตรการฯ ครั้งสุดท้ายเมื่อ 27 กรกฎาคม 2566
8. รายละเอียดโครงการ

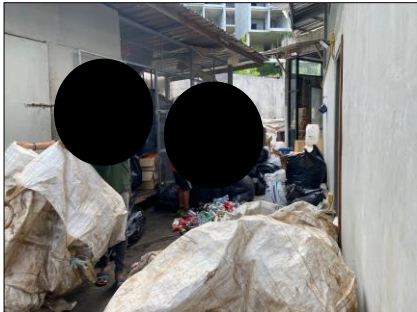
มาตรการป้องกันและแก้ไขผลกระทบสิ่งแวดล้อม และมาตรการติดตามตรวจสอบผลกระทบสิ่งแวดล้อม	ผลการปฏิบัติตามมาตรการฯ	ปัญหา อุปสรรค ที่ไม่สามารถปฏิบัติตาม มาตรการและแนวทางแก้ไข
<p>2. จัดให้มีพนักงานจัดเก็บมูลฝอย จากถังมูลฝอยทุกจุดภายในโครงการและ คัดแยกมูลฝอยแต่ละประเภทใส่ถุงมูลฝอย โดยติดฉลากบอกประเภท มูลฝอยนั้นๆ จากนั้นจะนำมูลฝอยไปไว้ยังห้องพักมูลฝอยรวมของโครงการ ซึ่งตั้งอยู่ที่อาคาร Service 1</p> <p>3. การเก็บมูลฝอยในถุงต้องไม่ให้มีปริมาณ หรือน้ำหนักมากเกินไป ซึ่งบรรจุ ปริมาณมูลฝอยประมาณ 3 ใน 4 ของถุง</p>	<p>- ปฏิบัติตามมาตรการ โดยทางโครงการได้จัดให้มี พนักงานจัดเก็บมูลฝอยจากถังมูลฝอยทุกจุดภายใน โครงการ และคัดแยกมูลฝอยแต่ละประเภท จากนั้นจะไป รวบรวมไว้ยังห้องพักมูลฝอยรวม</p>

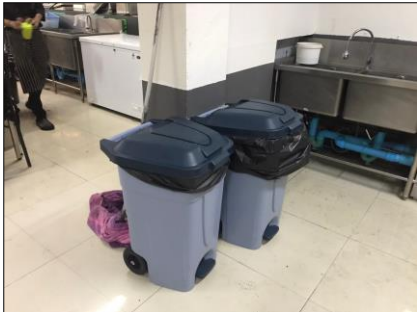
<p>- ปฏิบัติตามมาตรการ โดยทางโครงการได้มีการบรรจุ มูลฝอยในถุงในปริมาณที่เหมาะสม ไม่ให้น้ำหนักที่มาก เกินไป</p>

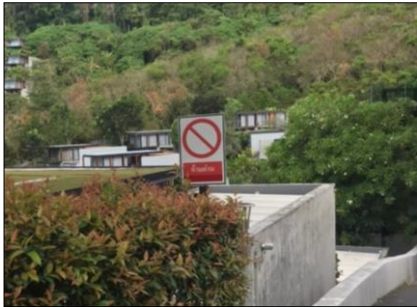
มาตรการป้องกันและแก้ไขผลกระทบสิ่งแวดล้อม และมาตรการติดตามตรวจสอบผลกระทบสิ่งแวดล้อม	ผลการปฏิบัติตามมาตรการฯ	ปัญหา อุปสรรค ที่ไม่สามารถปฏิบัติตาม มาตรการและแนวทางแก้ไข
<p>2. จัดให้มีเครื่องหมายสัญญาณจราจรทั้งบนพื้นทาง (แสดงทิศทางการจราจร และการแบ่งช่องจราจร) และป้ายแนะนำการจัดการจราจรในบริเวณโครงการอย่างชัดเจน เพื่อช่วยไม่ให้เกิดความสับสนของผู้ขับขี่ ทำให้การเคลื่อนตัวของรถในโครงการและบริเวณทางเข้า-ออกโครงการสามารถทำได้อย่างสะดวกและปลอดภัย</p> <p>3. ติดตั้งป้ายชื่อโครงการ ลูกศรแสดงทิศทางบริเวณทางเข้า-ออกโครงการที่สามารถมองเห็นได้อย่างชัดเจนและอยู่ในระยะทางพอสมควรที่จะชะลอรถได้ทัน เพื่อเข้าสู่โครงการได้อย่างปลอดภัย</p>	<p>- ปฏิบัติตามมาตรการ โดยทางโครงการได้มีป้ายเครื่องหมายสัญญาณจราจร ป้ายแนะนำการจัดการจราจรในบริเวณพื้นที่โครงการอย่างชัดเจน</p>

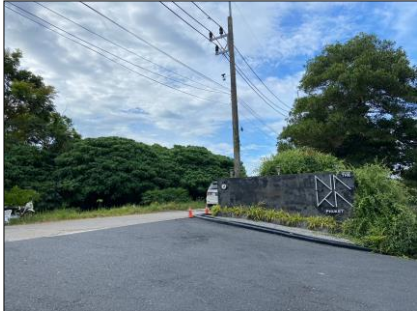
<p>- ปฏิบัติตามมาตรการ โดยทางโครงการได้มีการติดป้ายชื่อโครงการ และลูกศรบริเวณทางเข้า-ออกเพื่อให้สามารถมองเห็นได้ชัดเจน</p>

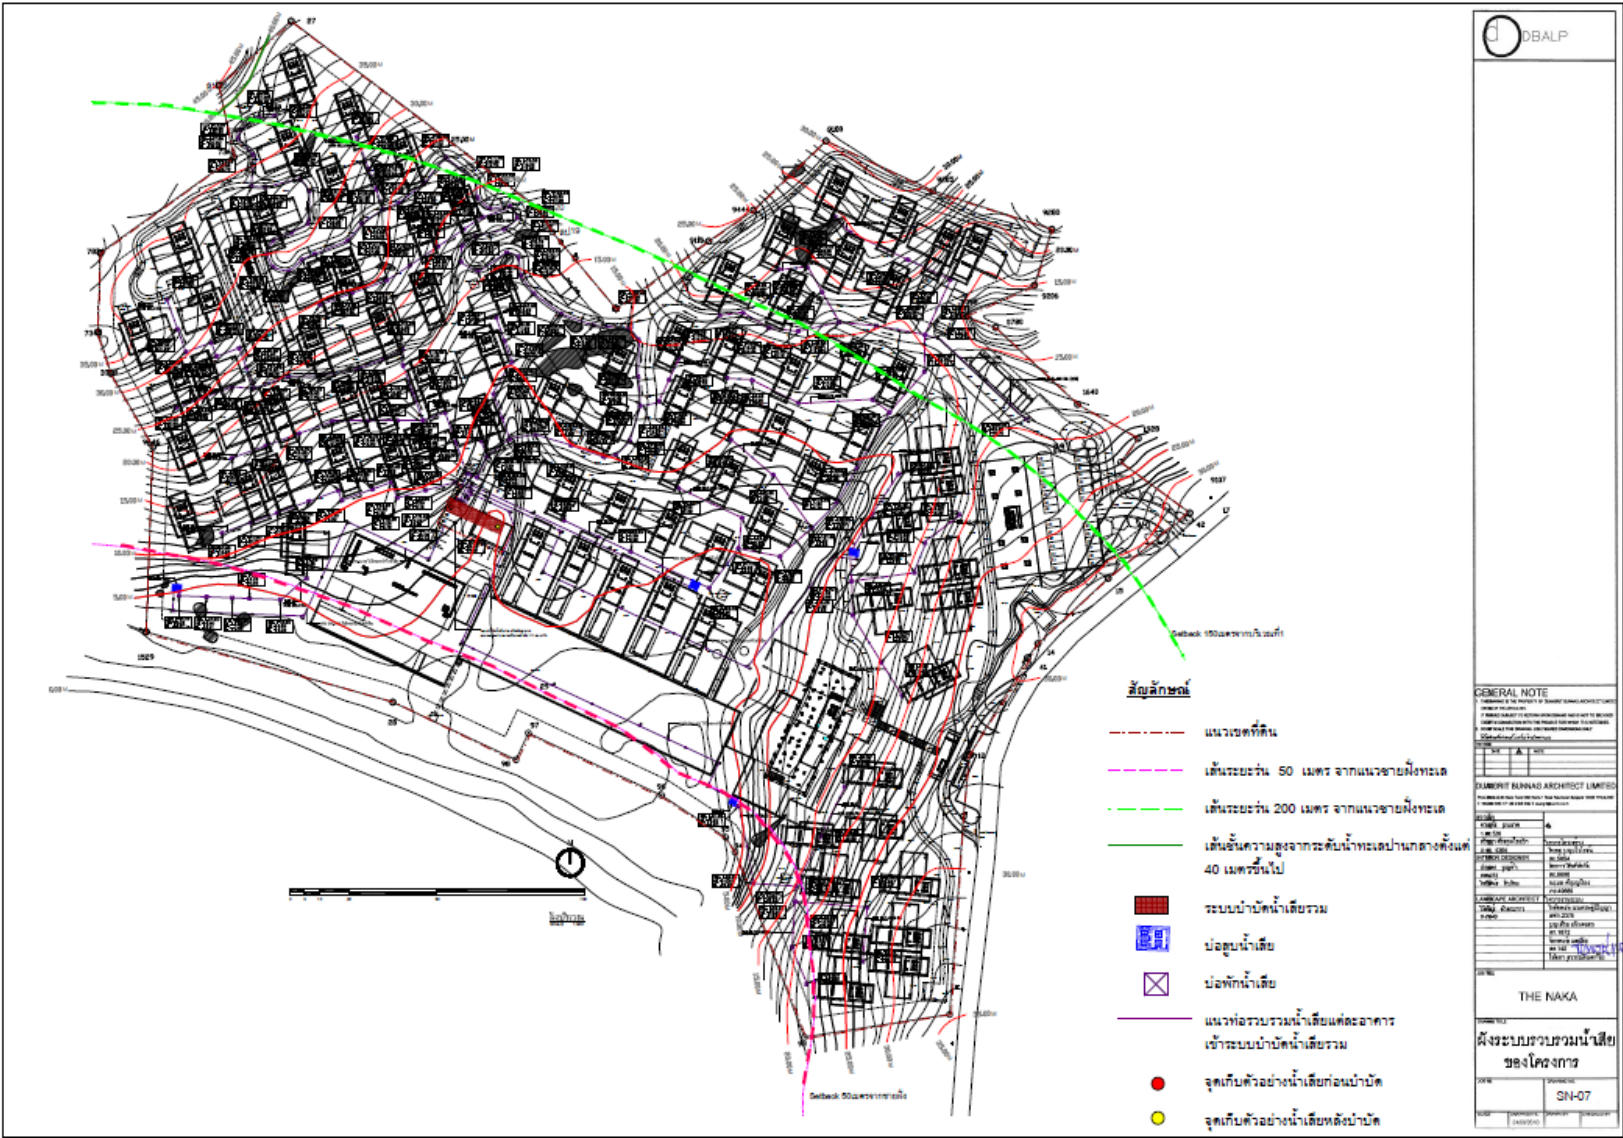
รูปที่ 3-1 แสดงตำแหน่งจุดตรวจตัวอย่างน้ำเสียก่อนบำบัดกับหลังบำบัด

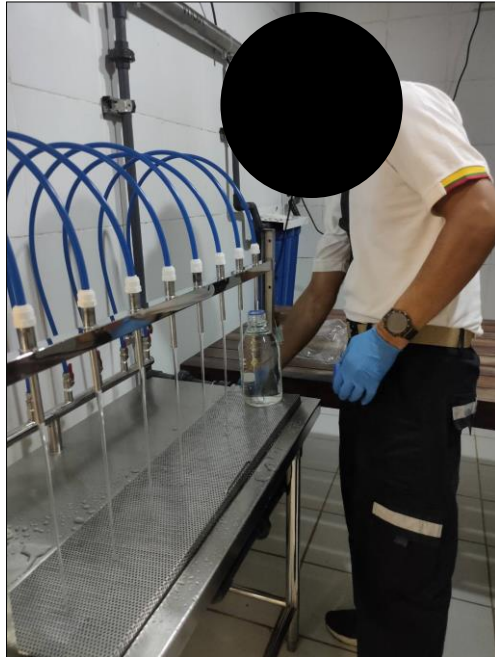
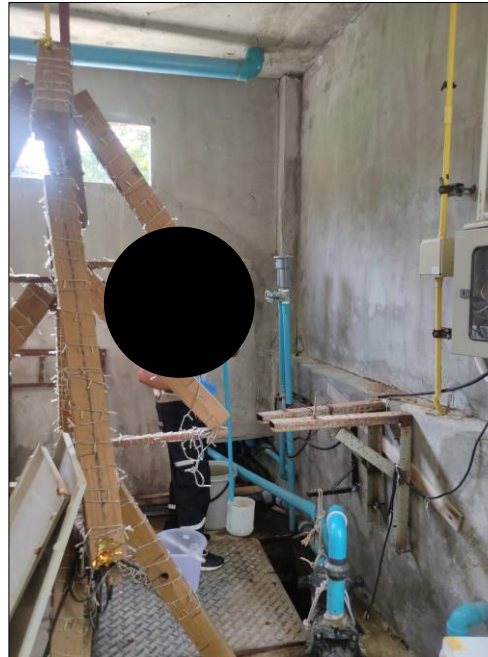
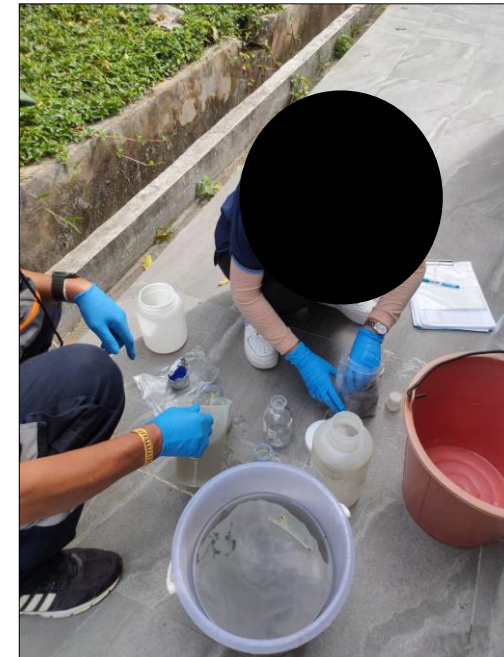
รูปที่ 3-2 แสดงการเก็บตัวอย่างน้ำเสียก่อนการบำบัดกับหลังบำบัด
