บทที่ 2

ผลการดำเนินการตามมาตรการป้องกัน และแก้ไขผลกระทบสิ่งแวดล้อม

ตารางที่ 2.1-1 มาตรการป้องกันและแก้ไขผลกระทบสิ่งแวดล้อมทั่วไป

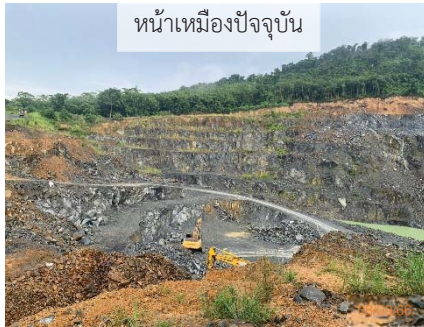
1. ทางกายภาพ 1.1 ลักษณะภูมิประเทศ 1) ให้กำหนดขอบเขตพื้นที่เปิดทำเหมือง ให้ชัดเจนตามที่กำหนดไว้ในแผนผังการทำเหมือง และออกแบบหน้าเหมืองให้มีลักษณะเป็นขั้นบันได โดยกำหนดให้มีความสูงชันละไม่เกิน 10 ม. ความกว้างขั้นละไม่น้อยกว่า 8 ม. และควบคุมความลาดชันรวม (Overall Slope) ไม่ให้เกิน 48 องศา	- ปัจจุบันพื้นที่เปิดเหมืองอยู่ทางด้านทิศเหนืออยู่ระหว่างการพัฒนาหน้าเหมืองให้มีลักษณะขั้นบันได ความสูงไม่เกิน 10 ม. ความกว้างไม่น้อยกว่า 8 ม. และควบคุมความลาดชันรวมไม่เกิน 48 องศา	- ไม่มี

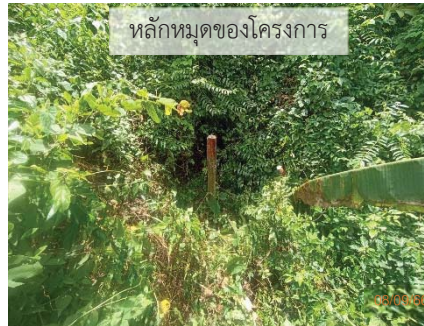
3) กำหนดให้มีพื้นที่ไม่ทำเหมืองระยะ 10 ม. จากคลองสาธารณะประโยชน์ โดยให้จัดทำป้ายหรือสัญลักษณ์แสดงการกำหนดขอบเขตให้ชัดเจน เช่น เสาคอนกรีต เหล็ก หรือวัสดุอื่นๆ ตามความเหมาะสมเพื่อใช้ในการตรวจสอบของเจ้าหน้าที่และพนักงานของโครงการ	- จัดให้มีเสาคอนกรีตบริเวณพื้นที่ทำเหมืองระยะ 10 ม. จากคลองสาธารณะประโยชน์ เพื่อให้เจ้าหน้าที่ตรวจสอบได้ง่าย และดูแลให้มีสภาพที่ดีอยู่เสมอ	- ไม่มี

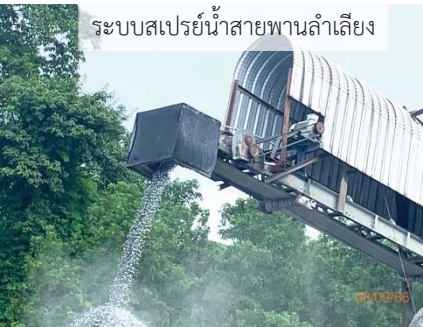
6) ให้ดูแลรักษาและปรับปรุงระบบป้องกัน ผลกระทบสิ่งแวดล้อมของโรงโม่หินให้เป็นไปตาม ประกาศกรมอุตสาหกรรมพื้นฐานและการเหมืองแร่ เรื่อง ให้โรงโม่บดหรือย่อยหินมีระบบป้องกันผลกระทบ สิ่งแวดล้อมอย่างเคร่งครัด	<ul style="list-style-type: none"> - ติดตั้งหลังคาปิดคลุมอาคารโรงโม่หินทั้ง 3 ด้าน สายพานลำเลียง และยังรับหินใหญ่ พร้อมทั้ง ดูแลให้มีสภาพการใช้งานที่ดีอยู่เสมอ - ติดตั้งระบบสเปรย์น้ำบริเวณปากโม่ เครื่องบด ย่อยหิน ตะแกรงคัดขนาดหิน จุดหินตกบริเวณ ปลายพานลำเลียง และบริเวณจุดถ่ายโอนระดับ ของสายพานลำเลียงเพื่อลดการฟุ้งกระจายของ ฝุ่นละออง - จัดสร้างคันทำนบและคูระบายน้ำบริเวณแนว เว่นไม่ทำเหมืองระยะ 10 ม. - จัดให้มีพื้นที่เก็บกองแร่ - จัดให้มีลานล้างล้อรถ โดยรถบรรทุกต้องเข้าล้าง ล้อก่อนออกจากโครงการทุกครั้ง พร้อมทั้งดูแล 	- ไม่มี	  <p>อาคารโรงโม่หิน</p>   <p>การปิดคลุมสายพานลำเลียง</p>

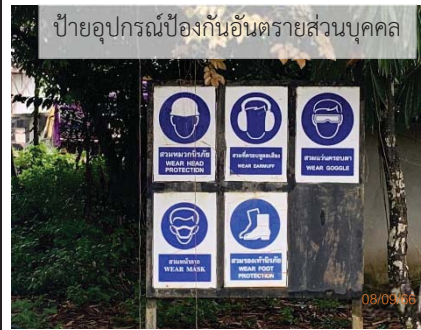
<p>ป้ายอุปกรณ์ป้องกันอันตรายส่วนบุคคล</p>

3) จัดให้มีข้อบังคับและคู่มือว่าด้วยความ ปลอดภัยในการทำงาน ให้กับพนักงานใหม่หรือ พนักงานที่มีการเปลี่ยนหน้าที่การทำงาน เพื่อให้ พนักงานสามารถปฏิบัติหน้าที่ได้อย่างถูกต้องและ ปลอดภัย ตลอดจนแจ้งให้ทราบถึงข้อมูลเกี่ยวกับ อันตรายและวิธีป้องกันอันตรายที่อาจเกิดขึ้นจากการ ทำงานให้ทราบก่อนปฏิบัติงาน ตลอดจนให้การศึกษา อบรมแก่พนักงานถึงวิธีการทำงานของเครื่องจักรกลแต่ละ ชนิด และอุปกรณ์แต่ละประเภทหรือเมื่อมีการ เปลี่ยนแปลงเครื่องจักรใหม่ จนมั่นใจว่าพนักงาน สามารถทำงานได้อย่างปลอดภัย	- โครงการจัดให้คู่มือว่าด้วยความปลอดภัยในการ ทำงานให้กับพนักงานใหม่ และพนักงานที่มีการ เปลี่ยนหน้าที่การทำงานเพื่อให้พนักงาน สามารถปฏิบัติหน้าที่ได้อย่างถูกต้องและ ปลอดภัย และโครงการได้มีการอบรม พนักงานให้ทราบวิธีการทำงานของเครื่องจักร แต่ละชนิด (เอกสารแนบ 13) และติดป้าย เตือนให้สวมใส่อุปกรณ์ป้องกันอันตรายส่วน บุคคลไว้บริเวณโรงโม่หิน	- ไม่มี

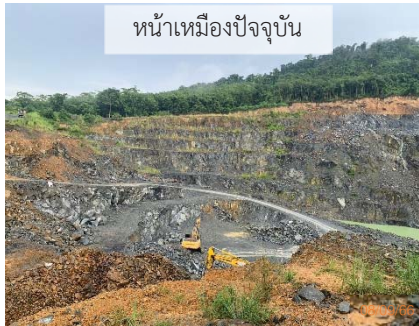
มาตรการป้องกันและแก้ไขผลกระทบสิ่งแวดล้อม และมาตรการติดตามตรวจสอบผลกระทบสิ่งแวดล้อม	ผลการปฏิบัติตามมาตรการ	ปัญหา อุปสรรค ที่ไม่สามารถปฏิบัติ ตามมาตรการ และแนวทางแก้ไข	ภาพประกอบมาตรการ
<p>4.3 สุนทรียภาพ/ทัศนียภาพ และแหล่งท่องเที่ยว</p> <p>1) กำหนดให้เปิดหน้าเหมืองได้ไม่เกินครั้งละ 2 ชั้นบันได หากไม่เป็นอุปสรรคต่อการทำเหมือง และให้ทำการฟื้นฟูหน้าเหมืองบนชั้นบันไดที่สิ้นสุดการทำเหมืองแล้วโดยทันที ก่อนที่จะเปิดการทำเหมืองในชั้นบันไดถัดไป</p>	<p>- ปัจจุบันพื้นที่เปิดเหมืองอยู่ทางด้านทิศเหนือ อยู่ระหว่างการพัฒนาหน้าเหมืองให้มีลักษณะชั้นบันได ความสูงไม่เกิน 10 ม. ความกว้างไม่น้อยกว่า 8 ม. และควบคุมความลาดชันรวมไม่เกิน 48 องศา ยังไม่สิ้นสุดการทำเหมืองจึงยังมิได้ดำเนินการฟื้นฟูพื้นที่ดังกล่าว แต่อย่างไรก็ตาม หากมีพื้นที่สิ้นสุดการทำเหมืองแต่ละชั้นบันไดแล้วจะดำเนินการฟื้นฟูต่อไป</p>	- ไม่มี
