ผลการปฏิบัติตามมาตรการป้องกันและแก้ไขผลกระทบสิ่งแวดล้อม

ผลการปฏิบัติตามมาตรการป้องกันและแก้ไขผลกระทบสิ่งแวดล้อมของ โรงแรม คาร์ลตัน กรุงเทพฯ สุขุมวิท ระหว่างเดือนกรกฎาคม-ธันวาคม พ.ศ. 2566 ดำเนินการติดตามตรวจสอบการปฏิบัติตามมาตรการโดยบริษัท ยูโนเต็ด แอนนาลิสต์ แอนด์ เอ็นจิเนียริง คอนซัลแตนท์ จำกัด ในวันที่ 7 พฤศจิกายน พ.ศ. 2566 โดยสรุปผลการติดตามตรวจสอบไว้ดังตารางที่ 2-1

ตารางที่ 2-1 สรุปผลการปฏิบัติตามมาตรการป้องกันและแก้ไขผลกระทบสิ่งแวดล้อม โรงแรม คาร์ลตัน กรุงเทพฯ สุขุมวิท (ระยะดำเนินการ)
ระหว่างเดือนกรกฎาคม-ธันวาคม พ.ศ. 2566

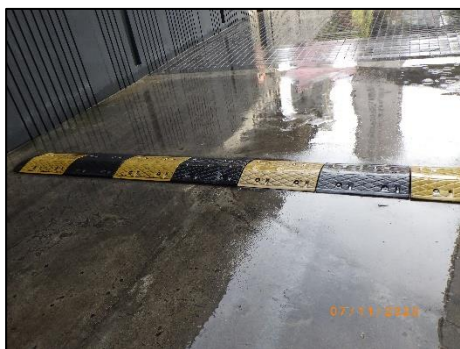
รูปที่ 2-1 สันนูนชะลอความเร็วรถ

1.1 คุณภาพอากาศ - ฝุ่นละออง	- ควบคุมความเร็วของรถภายในโครงการ เช่น ป้ายจำกัดความเร็ว สัน นุนเพื่อลดความเร็ว เพื่อไม่ให้เกิดการฟุ้งกระจายของฝุ่นบริเวณถนน	- ทางโครงการได้มีการควบคุมความเร็วของรถภายในโครงการ โดย การติดป้ายจำกัดความเร็ว สันนุนเพื่อลดความเร็ว เพื่อไม่ให้เกิดการ ฟุ้งกระจายของฝุ่นบริเวณถนน ตามที่มาตรการกำหนด	-	รูปที่ 2-1

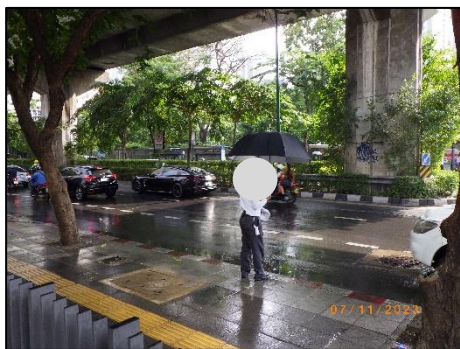
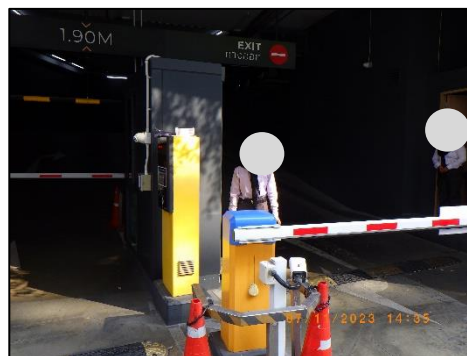
รูปที่ 2-5 เจ้าหน้าที่อำนวยความสะดวกในการจราจร

- จัดให้มีเจ้าหน้าที่อำนวยความสะดวกในการจราจรบริเวณทางเข้า- ออกโครงการ	- ทางโครงการจัดให้มีเจ้าหน้าที่อำนวยความสะดวกในการจราจร บริเวณทางเข้า-ออกโครงการอยู่เสมอ	-	รูปที่ 2-5

เจ้าหน้าที่อำนวยความสะดวกทางเข้า-ออกโครงการ

เจ้าหน้าที่ดูแลบริเวณลานจอดรถภายในอาคาร

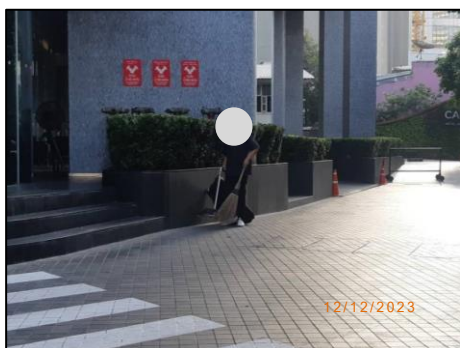
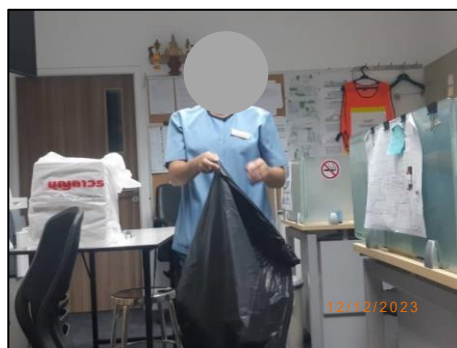
รูปที่ 2-9 พนักงานทำความสะอาด

- หมั่นดูแลรักษาความสะอาดบริเวณถนนโดยฉีดล้างเป็นครั้งคราว	- ทางโครงการได้จัดเตรียมเจ้าหน้าที่สำหรับทำความสะอาดบริเวณ ถนนภายในพื้นที่โครงการ		รูปที่ 2-9
