บทที่ 2

ผลการปฏิบัติตามมาตรการป้องกัน แก้ไขและลดผลกระทบสิ่งแวดล้อม

ตารางที่ 2.1 สรุปผลการปฏิบัติตามมาตรการป้องกัน แก้ไขและลดผลกระทบสิ่งแวดล้อม โครงการขยายท่าเทียบเรือแหลมฉบัง B1
ประจำเดือนประจำเดือนกรกฎาคม-ธันวาคม 2566

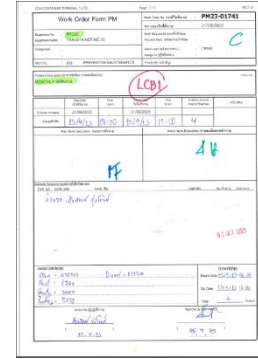
ภาคผนวกที่ 7
	- รถโดยสารและยานพาหนะของโครงการต้องดับเครื่องทุกครั้งเมื่อจอดในลานจอดรถ	- ทางโครงการได้กำหนดให้ยานพาหนะของโครงการทุกคัน ต้องดับเครื่องทุกครั้งเมื่อจอดในลานจอดรถ โดยมีเจ้าหน้าที่รักษาความปลอดภัยประจำโครงการ ตรวจสอบเพื่อให้เป็นไปตามมาตรการกำหนด (รูปที่ 2.1)	- ไม่พบปัญหา

ผลกระทบสิ่งแวดล้อม	มาตรการป้องกัน แก้ไขและลดผลกระทบ	รายละเอียดการปฏิบัติจริง	ปัญหาและแนวทางแก้ไข	การอ้างอิง
1. คุณภาพอากาศ 1.1 มลสารจากยานพาหนะของโครงการ และเรือที่มาใช้บริการ	- ตรวจเช็คสภาพยานพาหนะของโครงการทุกเดือน	- ทางโครงการได้จัดให้มีการตรวจเช็คสภาพยานพาหนะต่าง ๆ ที่ใช้ในโครงการเป็นประจำทุกเดือน (ภาคผนวกที่ 7)	- ไม่พบปัญหา

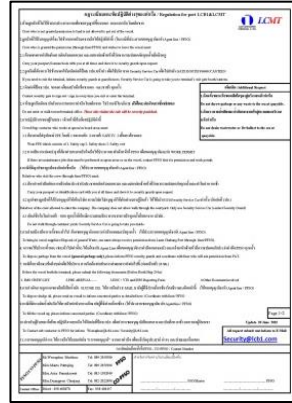
ภาคผนวกที่ 26

ผลกระทบสิ่งแวดล้อม	มาตรการป้องกัน แก้ไขและลดผลกระทบ	รายละเอียดการปฏิบัติจริง	ปัญหาและแนวทางแก้ไข	การอ้างอิง
2. คุณภาพน้ำทะเล / นิเวศวิทยาทางน้ำ (ต่อ) 2.1 การระบายน้ำทิ้งจาก กิจกรรมโครงการลงสู่ ทะเล (ต่อ)	- ห้ามทิ้งขยะ ระบายน้ำเสีย หรือของเสียใด ๆ ลงสู่ทะเล บริเวณหน้าท่าเรือ B1	- โครงการได้ควบคุมมิให้มีการทิ้งขยะ ระบายน้ำ เสีย หรือของเสียใด ๆ ลงสู่ทะเลบริเวณหน้า ท่าเรือ B1 ตามข้อบังคับของกรมเจ้าท่า (ภาคผนวกที่ 26)	- ไม่พบปัญหา

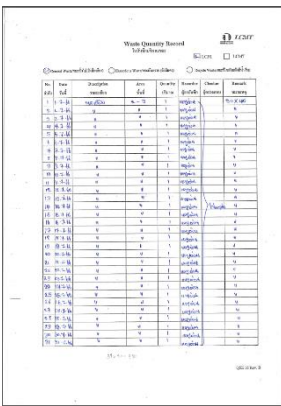
<p>ภาคผนวกที่ 8</p>

ผลกระทบสิ่งแวดล้อม	มาตรการป้องกัน แก้ไขและลดผลกระทบ	รายละเอียดการปฏิบัติจริง	ปัญหาและแนวทางแก้ไข	การอ้างอิง
2. คุณภาพน้ำทะเล / นิเวศวิทยาทางน้ำ (ต่อ) 2.1 การระบายน้ำทิ้งจาก กิจกรรมโครงการลงสู่ ทะเล (ต่อ)	- ประสานงานกับเทศบาลตำบลแหลมฉบัง ในการเก็บขยะอย่างต่อเนื่อง	- ปัจจุบันโครงการใช้บริการรถเก็บขยะของ ท่าเรือแหลมฉบังตามข้อกำหนดของท่าเรือ ซึ่งดำเนินการเก็บขยะภายในโครงการ เป็นประจำทุกวัน (รูปที่ 2.5) (ภาคผนวกที่ 8) ทั้งนี้ ในช่วงเดือน ก.ค.-ธ.ค. 66 ไม่พบปัญหาขยะ ตกค้างแต่อย่างใด	- ไม่พบปัญหา

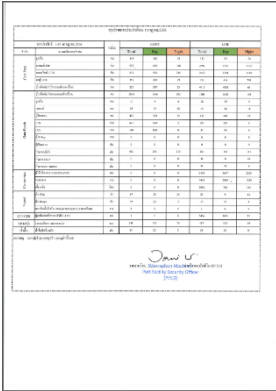
<p>ภาคผนวกที่ 9</p>

ผลกระทบสิ่งแวดล้อม	มาตรการป้องกัน แก้ไขและลดผลกระทบ	รายละเอียดการปฏิบัติจริง	ปัญหาและ แนวทางแก้ไข	การอ้างอิง
3. การคมนาคม (ต่อ) 3.1 การคมนาคมทางบก - การเพิ่มปริมาณ ยานพาหนะ เนื่องจาก โครงการ (ต่อ)

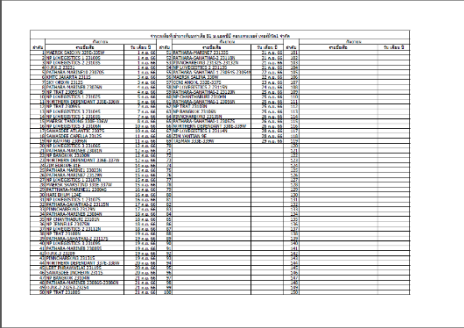
ภาคผนวกที่ 10

- ควบคุมดูแลการเข้าเทียบท่า และการออกจากท่าเทียบเรือ B1 อย่างเข้มงวด เพื่อหลีกเลี่ยงการเกิดอุบัติเหตุ	- โครงการได้มีการควบคุมดูแลการเข้าเทียบท่าและการออกจากท่าเทียบเรือ B1 โดยมีการจัดทำตารางเรือ และมีการปรับข้อมูลทุกสัปดาห์ โดยประสานงานกับกองนำร่อง กรมเจ้าท่า เพื่อหลีกเลี่ยงการเกิดอุบัติเหตุ (ภาคผนวกที่ 10)	- ไม่พบปัญหา

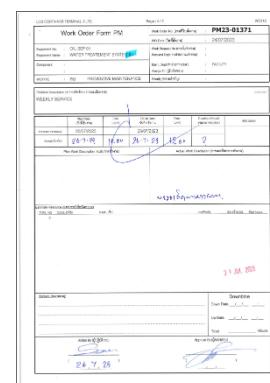
ผลกระทบสิ่งแวดล้อม	มาตรการป้องกัน แก้ไขและลดผลกระทบ	รายละเอียดการปฏิบัติจริง	ปัญหาและแนวทางแก้ไข	การอ้างอิง
4. การใช้น้ำ 4.1 น้ำใช้ภายในโครงการ ทั้งในส่วนของท่านเรือ และสำนักงานเพิ่มขึ้น เล็กน้อย	- ตรวจสอบการทำงานของระบบบำบัด น้ำเสียอย่างต่อเนื่อง	- โครงการได้ทำการตรวจสอบประสิทธิภาพการ ทำงานของระบบบำบัดน้ำเสียเดือนละ 1 ครั้ง ซึ่งอยู่ในแผนการปฏิบัติงานของโครงการ (ภาคผนวกที่ 11)	- ไม่พบปัญหา

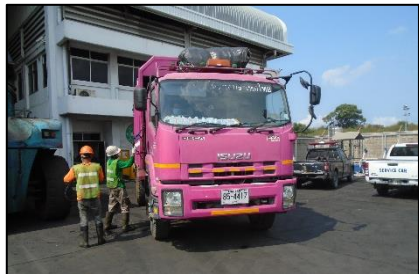
<p>รูปที่ 2.5 รถเก็บขยะท่าเรือแหลมฉบัง</p>

ผลกระทบสิ่งแวดล้อม	มาตรการป้องกัน แก้ไขและลดผลกระทบ	รายละเอียดการปฏิบัติจริง	ปัญหาและแนวทางแก้ไข	การอ้างอิง
<p>5. การจัดการขยะ และการบำบัดน้ำเสีย (ต่อ)</p> <p>5.1 การจัดการขยะ (ต่อ)</p> <p>- ปริมาณขยะจากสำนักงาน และห้องอาหารประมาณ 1 ลบ.ม./วัน ท่าเรือ แหลมฉบังดำเนินการจัดเก็บ และนำไปกำจัดโดยวิธีฝังกลบ</p>	<p>- ดำเนินการจัดเก็บขยะทั่วไปภายในท่าเรือให้หมดต่อวัน</p>	<p>- มีการจัดเก็บขยะทั่วไปภายในสำนักงาน โรงอาหาร และท่าเรือทุกวัน โดยปัจจุบันโครงการใช้บริการรถขนขยะของท่าเรือแหลมฉบัง (รูปที่ 2.5) ตามข้อกำหนดของท่าเรือ ซึ่งจัดให้มีรถเข้ามาเก็บขนขยะเป็นประจำ และในช่วงเดือน ก.ค.-ธ.ค. 66 ไม่พบปัญหาขยะตกค้างแต่อย่างใด (ภาคผนวกที่ 8 และ 12)</p>	<p>- ไม่พบปัญหา</p>

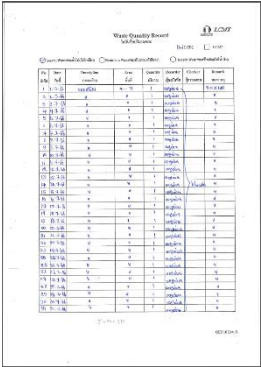
ผลกระทบสิ่งแวดล้อม	มาตรการป้องกัน แก้ไขและลดผลกระทบ	รายละเอียดการปฏิบัติจริง	ปัญหาและแนวทางแก้ไข	การอ้างอิง
<p>5. การจัดการขยะ และการบำบัดน้ำเสีย (ต่อ)</p> <p>5.1 การจัดการขยะ</p> <p>- ปริมาณขยะจากสำนักงาน และห้องอาหารประมาณ 1 ลบ.ม./วัน ท่าเรือ แหลมฉบังดำเนินการจัดเก็บ และนำไปกำจัดโดยวิธีฝังกลบ (ต่อ)</p>	<p>- จัดบันทึกปริมาณขยะที่เก็บรวบรวมได้ในแต่ละวัน โดยแยกประเภทของขยะ</p>	<p>- โครงการได้ทำการจดบันทึกปริมาณขยะที่เก็บรวบรวมได้ในแต่ละวันลงในแบบฟอร์มการบันทึกปริมาณขยะของโครงการ (ภาคผนวกที่ 12)</p>	<p>- ไม่พบปัญหา</p>

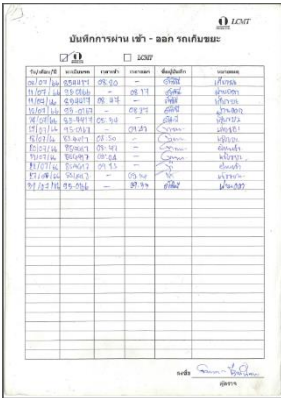
<p>ภาคผนวกที่ 8</p>

<p>ภาคผนวกที่ 12</p>
	<p>- ติดต่อประสานงานกับเทศบาลตำบลแหลมฉบังให้มาเก็บขยะทุกวัน</p>	<p>- โครงการได้ทำการติดต่อประสานงานกับท่าเรือแหลมฉบังตามข้อกำหนดของท่าเรือในการนำรถเก็บขยะเข้ามาเก็บขยะในโครงการเป็นประจำอย่างต่อเนื่อง (ภาคผนวกที่ 8) ทั้งนี้ในช่วงเดือน ก.ค.-ธ.ค. 66 ไม่พบปัญหาขยะตกค้างแต่อย่างใด</p>	<p>- ไม่พบปัญหา</p>

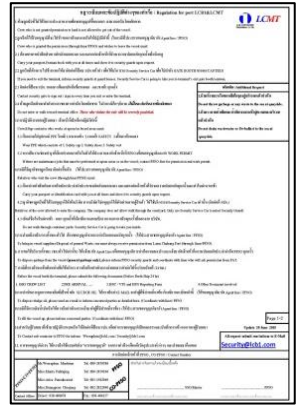
ภาคผนวกที่ 26

ผลกระทบสิ่งแวดล้อม	มาตรการป้องกัน แก้ไขและลดผลกระทบ	รายละเอียดการปฏิบัติจริง	ปัญหาและแนวทางแก้ไข	การอ้างอิง
5. การจัดการขยะ และ การบำบัดน้ำเสีย (ต่อ) 5.2 การบำบัดน้ำเสีย - น้ำเสียจากอาคาร สำนักงาน	- น้ำทิ้งที่ผ่านการบำบัดแล้วจากเรือทุกลำ ต้องควบคุมให้มีคุณภาพน้ำทิ้งอยู่ใน เกณฑ์มาตรฐานคุณภาพน้ำทิ้ง จากระบบบำบัดก่อนปล่อยลงสู่ทะเล	- โครงการได้ห้ามไม่ให้มีการปล่อยน้ำเสีย จากเรือ ลงสู่ทะเลในระหว่างที่จอดเทียบท่า ตามกฎของ กรมเจ้าท่า (ภาคผนวกที่ 26) - น้ำทิ้งจากอาคารสำนักงาน โครงการมีระบบ บำบัดน้ำเสีย และมีการควบคุมคุณภาพน้ำทิ้ง ให้อยู่เกณฑ์มาตรฐานก่อนส่งต่อไปยังระบบบำบัด น้ำเสียส่วนกลางของการท่าเรือแหลมฉบังต่อไป	- ไม่พบปัญหา

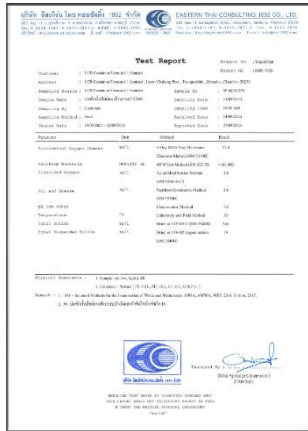
<p>ภาคผนวกที่ 1</p>

ผลกระทบสิ่งแวดล้อม	มาตรการป้องกัน แก้ไขและลดผลกระทบ	รายละเอียดการปฏิบัติงานจริง	ปัญหาและแนวทางแก้ไข	การอ้างอิง
<p>5. การจัดการขยะ และการบำบัดน้ำเสีย (ต่อ)</p> <p>5.2 การบำบัดน้ำเสีย</p> <p>- น้ำเสียจากอาคารสำนักงาน (ต่อ)</p>	<p>- ติดตามตรวจสอบคุณภาพน้ำทิ้งตาม มาตรการติดตามตรวจสอบ</p>	<p>- โครงการได้ติดตามตรวจสอบคุณภาพน้ำทิ้งตามมาตรการกำหนดอย่างเคร่งครัด โดยจัดให้มีการเก็บตัวอย่างน้ำทิ้งจากระบบบำบัดน้ำเสียไปตรวจวิเคราะห์ทุก 3 เดือน ทั้งนี้ ในช่วงเดือน ก.ค.-ธ.ค. 66 พบว่า คุณภาพน้ำทิ้งมีค่าเป็นไปตามเกณฑ์มาตรฐานที่กำหนดไว้ รายละเอียดแสดงดังบทที่ 3 หัวข้อ 3.1.2 การตรวจวิเคราะห์คุณภาพน้ำทิ้ง (ภาคผนวกที่ 1)</p>	<p>- ไม่พบปัญหา</p>

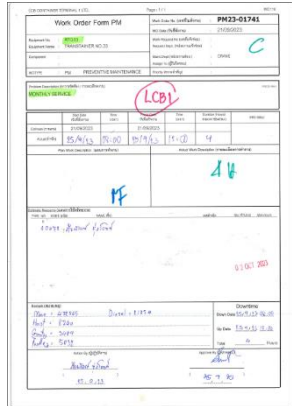
ผลกระทบสิ่งแวดล้อม	มาตรการป้องกัน แก้ไขและลดผลกระทบ	รายละเอียดการปฏิบัติจริง	ปัญหาและแนวทางแก้ไข	การอ้างอิง
7. สาธารณสุข/ อาชีวอนามัยและความปลอดภัย 7.1 การเพิ่ม การเกิด อุบัติเหตุ เนื่องจาก การจราจรทางบก และ ทางน้ำ	- ควบคุมเสียงดัง และการปล่อยควันไอเสีย จากรถและเรือ	- โครงการได้ทำการควบคุม ไม่ให้ปล่อยควันไอเสีย จากรถและเรือ รวมทั้งมีการควบคุมไม่ให้เกิด เสียงดัง เพื่อให้เป็นไปตามประกาศของท่าเรือ แหลมฉบัง และใช้เครื่องยนต์ของยานพาหนะ ที่ได้มาตรฐาน Euro 2 ซึ่งได้ตรวจสอบสมรรถภาพ เครื่องยนต์เป็นประจำ (ภาคผนวกที่ 7)	- ไม่พบปัญหา

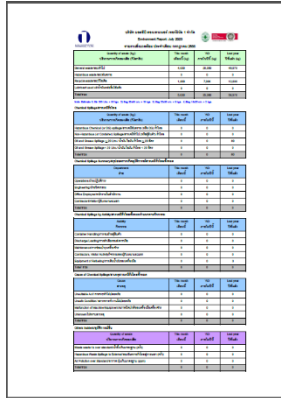
ภาคผนวกที่ 15

ภาคผนวกที่ 26
	- ควบคุมการปล่อยน้ำมันเครื่อง น้ำมัน รื้อไหลหรือของเสีย และสิ่งปฏิกูล ออกจากเรือ	- มีการควบคุมไม่ให้มีการปล่อยน้ำมันเครื่อง หรือของเสีย และสิ่งปฏิกูลออกจากเรือ ตามกฎ ของกรมเจ้าท่า รวมทั้งมีมาตรการในการป้องกัน การเกิดน้ำมันรื้อไหลลงสู่ทะเล พร้อมทั้งมีการ จัดทำรายงานสิ่งแวดล้อม เพื่อเฝ้าระวังไม่ให้เกิด การปนเปื้อนสู่สิ่งแวดล้อมเป็นประจำทุกเดือน (ภาคผนวกที่ 15)	- ไม่พบปัญหา

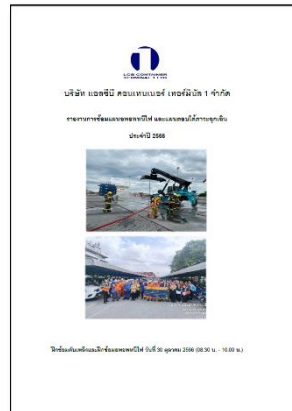
<p>ภาคผนวกที่ 21</p>

ผลกระทบสิ่งแวดล้อม	มาตรการป้องกัน แก้ไขและลดผลกระทบ	รายละเอียดการปฏิบัติจริง	ปัญหาและแนวทางแก้ไข	การอ้างอิง
<p>7. สาธารณสุข/ อาชีวอนามัยและ ความปลอดภัย</p> <p>7.1 การเพิ่ม การเกิด อุบัติเหตุ เนื่องจาก การจราจรทางบก และ ทางน้ำ (ต่อ)</p>	<p>- ท่าเรือแหลมฉบังจะต้องดำเนินการ ประสานงานกับ เทศบาลตำบลแหลม ฉบังในการเตรียมการ เพื่อรองรับเหตุ ฉุกเฉิน</p>	<p>- ทางโครงการมีการประสานงาน เพื่อขอรับความ ช่วยเหลือจากเทศบาลนครแหลมฉบัง ในการ เตรียมการ เพื่อรองรับเหตุฉุกเฉินเป็นประจำทุกปี และได้จัดให้มีการอบรมดับเพลิงขั้นต้น และ ฝึกซ้อมดับเพลิงและอพยพหนีไฟ ครั้งล่าสุดเมื่อ วันที่ 30 ตุลาคม 2566 (ภาคผนวกที่ 21)</p>	<p>- ไม่พบปัญหา</p>

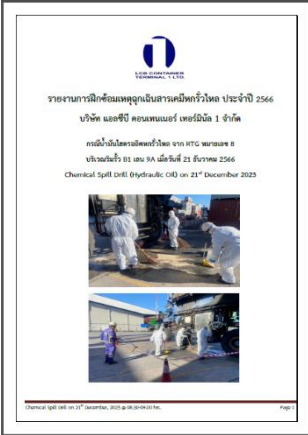
ภาคผนวกที่ 22

ผลกระทบสิ่งแวดล้อม	มาตรการป้องกัน แก้ไขและลดผลกระทบ	รายละเอียดการปฏิบัติจริง	ปัญหาและแนวทางแก้ไข	การอ้างอิง
7. สาธารณสุข/ อาชีวอนามัยและ ความปลอดภัย 7.1 การเพิ่ม การเกิด อุบัติเหตุ เนื่องจาก การจราจรทางบก และทางน้ำ (ต่อ)		- ทางโครงการได้ฝึกซ้อมแผนตอบโต้ภาวะฉุกเฉิน กรณีสารเคมีรั่วไหล ครั้งล่าสุดเมื่อวันที่ 21 ธันวาคม 2566 (ภาคผนวกที่ 22)	- ไม่พบปัญหา
