## บทที่ 2

## บทที่ 2 ผลการดำเนินการตามมาตรการป้องกันและแก้ไขผลกระทบสิ่งแวดล้อม

ตารางที่ 2.2-1 ผลการตรวจสอบการดำเนินการตามมาตรการป้องกันและแก้ไขผลกระทบสิ่งแวดล้อมของโครงการในระยะดำเนินการ

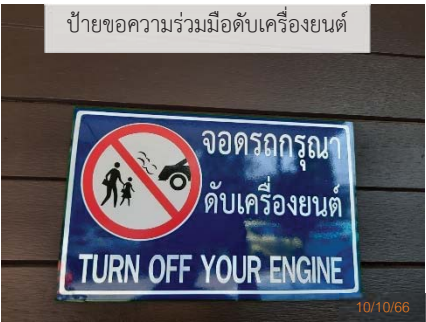
| มาตรการป้องกันและแก้ไขผลกระทบสิ่งแวดล้อม<br>และมาตรการติดตามตรวจสอบผลกระทบสิ่งแวดล้อม | ผลการปฏิบัติตามมาตรการ | ปัญหา อุปสรรค ที่ไม่สามารถปฏิบัติ<br>ตามมาตรการ และแนวทางแก้ไข | ภาพประกอบมาตรการ |
|---|---|---|---|
| <p>● <b>ช่วงเปิดดำเนินการ</b></p> <p><b>1. ทรัพยากรทางกายภาพ</b></p> <p><b>1.1 คุณภาพอากาศ</b></p> <p>1) ประชาสัมพันธ์ไม่ให้มีการติดเครื่องยนต์ขณะจอดรถภายในพื้นที่โครงการ</p> | <p>- โครงการได้ประชาสัมพันธ์ไม่ให้ติดเครื่องยนต์ขณะจอดรถภายในพื้นที่โครงการ และโดยบริเวณรอบพื้นที่โครงการ เช่น บริเวณที่จอดรถของโครงการ</p> | - ไม่มี | |

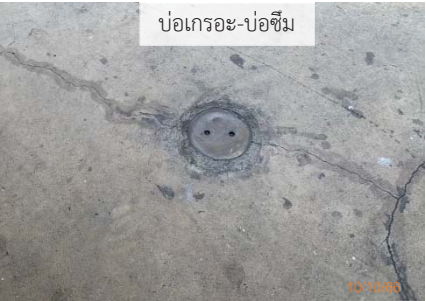
| มาตรการป้องกันและแก้ไขผลกระทบสิ่งแวดล้อม<br>และมาตรการติดตามตรวจสอบผลกระทบสิ่งแวดล้อม | ผลการปฏิบัติตามมาตรการ | ปัญหา อุปสรรค ที่ไม่สามารถปฏิบัติ<br>ตามมาตรการ และแนวทางแก้ไข | ภาพประกอบมาตรการ |
|---|---|---|---|
| <p><b>1.2 ทรัพยากรน้ำ</b></p> <p>1) ติดตั้งระบบบำบัดน้ำเสียชนิดถังบำบัดน้ำเสียสำเร็จรูปของบริษัท สตาร์ 3 รุ่น ดังนี้</p> <ul style="list-style-type: none"> <li>- รุ่น SC-726A (2 ชุด) แต่ละชุดรับน้ำเสียได้ 5.46 ลบ.ม./วัน</li> <li>- รุ่น SC-746A (9 ชุด) แต่ละชุดรับน้ำเสียได้ 9.5 ลบ.ม./วัน</li> <li>- รุ่น SC-776A (9 ชุด) แต่ละชุดรับน้ำเสียได้ 15.5 ลบ.ม./วัน</li> </ul> | <p>- ระบบบำบัดน้ำเสียของโครงการเป็นระบบบำบัดน้ำเสียสำเร็จรูปแบบบ่อเติมอากาศสามารถรองรับน้ำได้ 12 ลบ.ม./วัน</p> <p>- ทางโครงการได้จัดทำแบบบันทึกรายละเอียดสถิติและข้อมูลซึ่งแสดงการทำงานของระบบบำบัดน้ำเสีย และรายงานสรุปผลการทำงานของระบบบำบัดน้ำเสียตามแบบ ทส.1 และ ทส.2 จัดส่งให้แก่สำนักงานเขตพญาไทเป็นประจำทุกเดือน (เอกสารแนบ 7)</p> | - ไม่มี | |

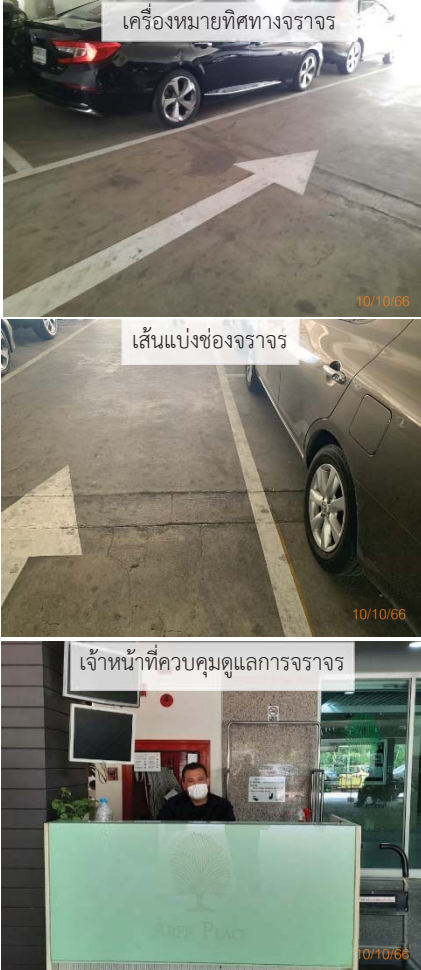
| มาตรการป้องกันและแก้ไขผลกระทบสิ่งแวดล้อม<br>และมาตรการติดตามตรวจสอบผลกระทบสิ่งแวดล้อม | ผลการปฏิบัติตามมาตรการ | ปัญหา อุปสรรค ที่ไม่สามารถปฏิบัติตามมาตรการ และแนวทางแก้ไข | ภาพประกอบมาตรการ |
|---|---|---|---|
| <p><b>2. คุณค่าการใช้ประโยชน์ของมนุษย์</b></p> <p><b>2.1 การคมนาคม</b></p> <p>1) การควบคุมการจราจรภายในโครงการ</p> <ul style="list-style-type: none"> <li>- จัดทำเครื่องหมายบนพื้นทางแสดงทิศทางการจราจรเส้นแบ่งช่องทางการจราจร</li> <li>- พิจารณาใช้ Overhead Signal โดยเฉพาะบริเวณทางเข้า-ออกโครงการ</li> <li>- จัดให้มีเจ้าหน้าที่ควบคุมการจราจรภายในโครงการรวมทั้งบริเวณทางเข้า-ออกโครงการตลอดเวลา</li> </ul> | <p>- มีเครื่องหมายบนพื้นทางแสดงทิศทางการจราจรและแบ่งเส้นช่องทางการจราจรในพื้นที่โครงการ พร้อมทั้งจัดให้มีเจ้าหน้าที่ควบคุมดูแลการจราจรภายในโครงการ</p> | <p>- ไม่มี</p> | |

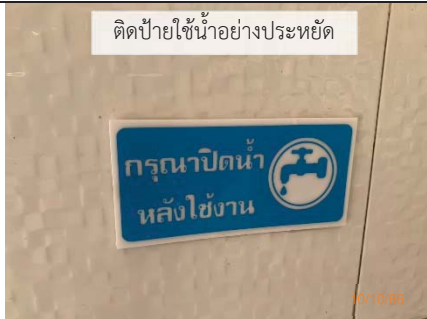
| มาตรการป้องกันและแก้ไขผลกระทบสิ่งแวดล้อม<br>และมาตรการติดตามตรวจสอบผลกระทบสิ่งแวดล้อม | ผลการปฏิบัติตามมาตรการ | ปัญหา อุปสรรค ที่ไม่สามารถปฏิบัติตามมาตรการ และแนวทางแก้ไข | ภาพประกอบมาตรการ |
|---|---|---|---|
| 2) ประชาสัมพันธ์ให้ผู้พักอาศัยใช้น้ำอย่างประหยัด | - โครงการได้ติดได้ประชาสัมพันธ์ให้ผู้พักอาศัยใช้น้ำอย่างประหยัด | - ไม่มี | <p>ติดป้ายใช้น้ำอย่างประหยัด</p> |

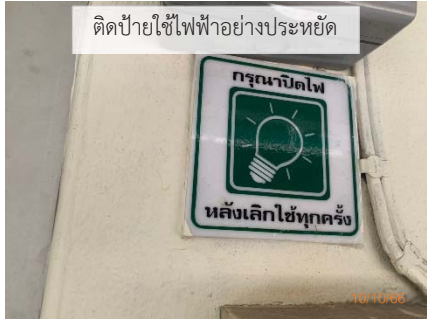
| มาตรการป้องกันและแก้ไขผลกระทบสิ่งแวดล้อม<br>และมาตรการติดตามตรวจสอบผลกระทบสิ่งแวดล้อม | ผลการปฏิบัติตามมาตรการ | ปัญหา อุปสรรค ที่ไม่สามารถปฏิบัติตามมาตรการ และแนวทางแก้ไข | ภาพประกอบมาตรการ |
|---|---|---|---|
| <b>2.3 ไฟฟ้า</b><br>1) รณรงค์ให้ผู้พักอาศัยในโครงการใช้ไฟฟ้าอย่างประหยัด | - มีการรณรงค์ให้ผู้พักอาศัยในโครงการใช้ไฟฟ้าอย่างประหยัด | - ไม่มี | <p>ติดป้ายใช้ไฟฟ้าอย่างประหยัด</p> |

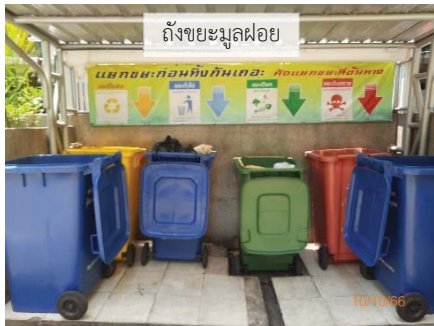
| มาตรการป้องกันและแก้ไขผลกระทบสิ่งแวดล้อม<br>และมาตรการติดตามตรวจสอบผลกระทบสิ่งแวดล้อม | ผลการปฏิบัติตามมาตรการ | ปัญหา อุปสรรค ที่ไม่สามารถปฏิบัติ<br>ตามมาตรการ และแนวทางแก้ไข | ภาพประกอบมาตรการ |
|---|---|---|---|
| <b>2.4 การจัดการขยะมูลฝอย</b><br>1) จัดให้มีภาชนะรองรับขยะมูลฝอยที่มีขนาดและ<br>จำนวนเพียงพอต่อการรองรับปริมาณมูลฝอยที่เกิดขึ้น | - โครงการจัดให้มีภาชนะรองรับขยะมูลฝอยที่มี<br>ขนาดและจำนวนเพียงพอต่อการรองรับปริมาณ<br>มูลฝอยที่เกิดขึ้นในโครงการทั้งหมด | - ไม่มี | |

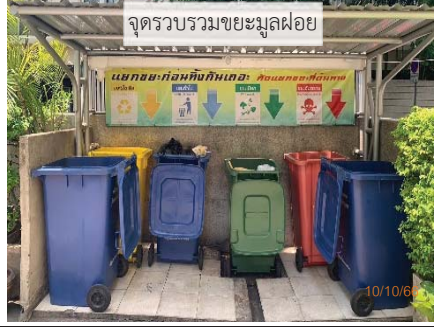
| มาตรการป้องกันและแก้ไขผลกระทบสิ่งแวดล้อม<br>และมาตรการติดตามตรวจสอบผลกระทบสิ่งแวดล้อม | ผลการปฏิบัติตามมาตรการ | ปัญหา อุปสรรค ที่ไม่สามารถปฏิบัติ<br>ตามมาตรการ และแนวทางแก้ไข | ภาพประกอบมาตรการ |
|---|---|---|---|
| 2) รวบรวมขยะมูลฝอยที่เกิดขึ้นใส่ไว้ในถุงพลาสติก<br>สีดำ (ถุงดำ) มัดปิดปากถุง ก่อนนำไปรวบรวมไว้ใน<br>อาคารพักขยะมูลฝอยรวมของโครงการ | - ทางโครงการได้รวบรวมขยะมูลฝอยที่เกิดขึ้นใส่<br>ไว้ในถุงพลาสติกสีดำ (ถุงดำ) มัดปิดปากถุง ก่อน<br>นำไปรวบรวมไว้ในบริเวณจุดพักขยะมูลฝอยรวม<br>ของโครงการ | - ไม่มี | |

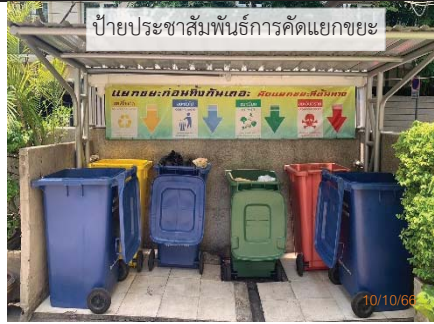
| มาตรการป้องกันและแก้ไขผลกระทบสิ่งแวดล้อม<br>และมาตรการติดตามตรวจสอบผลกระทบสิ่งแวดล้อม | ผลการปฏิบัติตามมาตรการ | ปัญหา อุปสรรค ที่ไม่สามารถปฏิบัติ<br>ตามมาตรการ และแนวทางแก้ไข | ภาพประกอบมาตรการ |
|---|---|---|---|
| 5) ส่งเสริมมาตรการคัดแยกขยะมูลฝอยอย่าง<br>จริงจังให้สอดคล้องกับนโยบายการจัดเก็บขยะมูลฝอย<br>ของ กทม. เช่น ขยะเปียก ขยะแห้ง ขยะอันตราย ขยะรี<br>ไซเคิล เป็นต้น | - โครงการมีการประชาสัมพันธ์ส่งเสริมมาตรการ<br>คัดแยกขยะมูลฝอยให้สอดคล้องกับนโยบายการ<br>จัดเก็บขยะมูลฝอยของ กทม. เช่น ขยะเปียก ขยะ<br>แห้ง ขยะอันตราย ขยะรีไซเคิล เป็นต้น<br>- ปัจจุบันทางโครงการมีถังขยะแยกประเภทไว้<br>บริเวณจุดรวบรวมขยะมูลฝอย | - ไม่มี | |

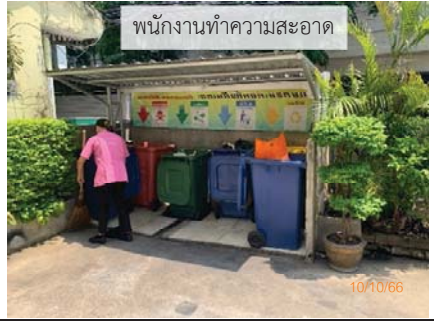
| มาตรการป้องกันและแก้ไขผลกระทบสิ่งแวดล้อม<br>และมาตรการติดตามตรวจสอบผลกระทบสิ่งแวดล้อม | ผลการปฏิบัติตามมาตรการ | ปัญหา อุปสรรค ที่ไม่สามารถปฏิบัติ<br>ตามมาตรการ และแนวทางแก้ไข | ภาพประกอบมาตรการ |
|---|---|---|---|
| 6) ล้างพื้นห้องพักขยะทุกครั้งหลังจากรถเก็บขน<br>ขยะมูลฝอยของสำนักงานเขตพญาไทได้เข้ามาจัดเก็บ<br>ขยะเสร็จเรียบร้อยแล้ว สำหรับน้ำเสียจากการล้างพื้นให้<br>ระบายลงระบบบำบัดน้ำเสียเพื่อทำการบำบัดต่อไป | - โครงการจะให้พนักงานล้างพื้นบริเวณจุด<br>รวบรวมขยะ หลังจากรถเก็บขนขยะมูลฝอยของ<br>สำนักงานเขตพญาไทเข้ามาจัดเก็บขยะเสร็จ<br>เรียบร้อยแล้วทุกครั้ง และน้ำเสียที่ล้างพื้นจะไหล<br>ลงรางระบายน้ำและไหลลงระบบบำบัดน้ำเสีย<br>ต่อไป | - ไม่มี | |

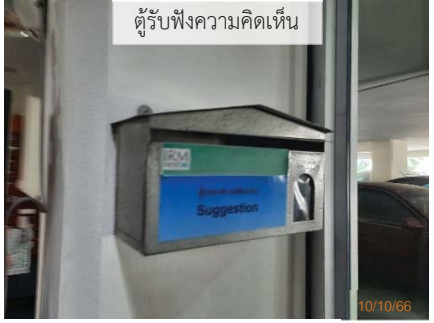
| มาตรการป้องกันและแก้ไขผลกระทบสิ่งแวดล้อม<br>และมาตรการติดตามตรวจสอบผลกระทบสิ่งแวดล้อม | ผลการปฏิบัติตามมาตรการ | ปัญหา อุปสรรค ที่ไม่สามารถปฏิบัติ<br>ตามมาตรการ และแนวทางแก้ไข | ภาพประกอบมาตรการ |
|---|---|---|---|
| <p>3. คุณค่าคุณภาพชีวิต</p> <p>3.1 สภาพสังคม-เศรษฐกิจ</p> <p>1) หากได้รับการร้องเรียนจากผู้พักอาศัยบริเวณโดยรอบโครงการว่าได้รับความเดือดร้อนรำคาญจากกิจกรรมการดำเนินงานของโครงการ จะต้องค้นหาสาเหตุและแก้ไขเหตุแห่งความเดือดร้อน รำคาญให้แล้วเสร็จโดยเร็วที่สุด</p> | <p>- การดำเนินงานที่ผ่านมาโครงการยังไม่ได้รับการร้องเรียนจากผู้พักอาศัยบริเวณโดยรอบโครงการ สำหรับในโครงการได้ติดตั้งตู้รับฟังความคิดเห็นไว้บริเวณประตูทางเข้า-ออกอาคาร</p> | <p>- ไม่มี</p> | |

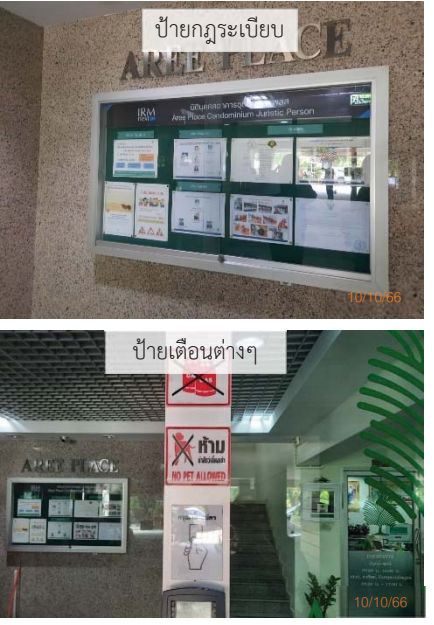
| มาตรการป้องกันและแก้ไขผลกระทบสิ่งแวดล้อม<br>และมาตรการติดตามตรวจสอบผลกระทบสิ่งแวดล้อม | ผลการปฏิบัติตามมาตรการ | ปัญหา อุปสรรค ที่ไม่สามารถปฏิบัติ<br>ตามมาตรการ และแนวทางแก้ไข | ภาพประกอบมาตรการ |
|---|---|---|---|
| <p>2) มีการกำหนดกฎระเบียบในการพักอาศัยที่ชัดเจน เพื่อความเป็นระเบียบเรียบร้อยภายในโครงการ</p> | <p>- โครงการมีการกำหนดกฎระเบียบในการพักอาศัยไว้อย่างชัดเจน เพื่อความเป็นระเบียบเรียบร้อยภายในโครงการ พร้อมทั้งติดป้ายเตือนต่างๆ ไว้</p> | <p>- ไม่มี</p> | |

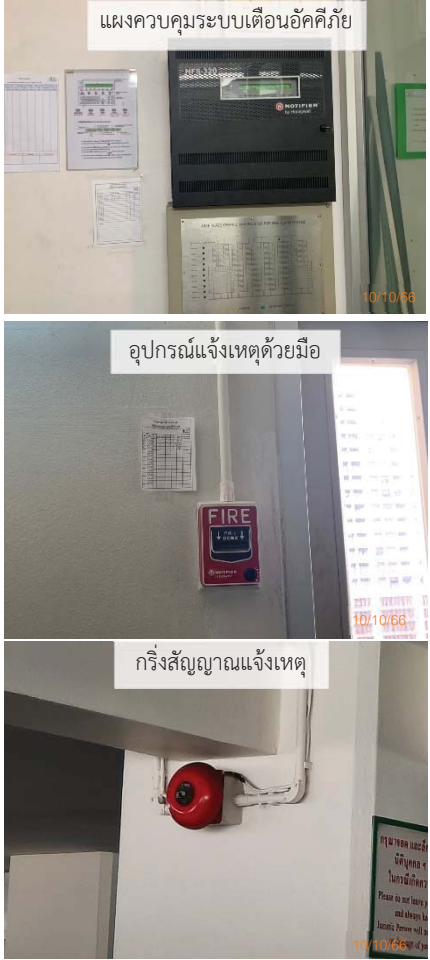
| มาตรการป้องกันและแก้ไขผลกระทบสิ่งแวดล้อม<br>และมาตรการติดตามตรวจสอบผลกระทบสิ่งแวดล้อม | ผลการปฏิบัติตามมาตรการ | ปัญหา อุปสรรค ที่ไม่สามารถปฏิบัติ<br>ตามมาตรการ และแนวทางแก้ไข | ภาพประกอบมาตรการ |
|---|---|---|---|
| <p><b>3.2 อาชีวอนามัยและความปลอดภัย</b></p> <p>1) จัดให้มีระบบป้องกันอัคคีภัยตาม พ.ร.บ. ควบคุมอาคาร พ.ศ.2522 และข้อบัญญัติ กทม. เรื่อง ควบคุมการก่อสร้างอาคาร พ.ศ.2522 อย่างครบถ้วน ซึ่งประกอบด้วย</p> <p>1.1) ระบบสัญญาณเตือนอัคคีภัย ประกอบด้วย</p> <p>1. แผงควบคุมรวมระบบสัญญาณเตือนอัคคีภัย (fire alarm control panel) ติดตั้งอยู่บริเวณชั้น 1 ของอาคารภายในห้องไฟฟ้า พร้อมชุดชาร์จแบตเตอรี่ ซึ่งมีกำลังเพียงพอในการใช้งานขณะที่แหล่งจ่ายกำลังไฟฟ้าในภาวะปกติเกิดขัดข้องไม่น้อยกว่า 8 ชม.</p> <p>2. อุปกรณ์แจ้งเหตุด้วยมือ (manual pull down station) ติดตั้งอยู่บริเวณโถงด้านหน้าบันไดกลาง และทางออกบันไดหนีไฟทุกชั้นของอาคาร ทั้ง 2 ฝั่ง รวม 3 จุด/ชั้น อยู่สูงจากพื้นที่ประมาณ 1.50 ม. มีป้าย fire ชัดเจน มี key switch สำหรับไขเพื่อส่ง general alarm</p> <p>3. กริ่งสัญญาณแจ้งเหตุ (alarm bell) ติดตั้งอยู่บริเวณโถงด้านหน้าบันไดกลาง และทางออกบันไดหนีไฟทุกชั้นของอาคาร อยู่สูงจากพื้นที่ประมาณ 2.20 ม.</p> <p>4. เครื่องตรวจจับควัน (smoke detector) โดยจะติดตั้งไว้บริเวณห้องพักอาศัยทุกห้อง ห้องไฟฟ้า และห้องเครื่อง</p> | <p>- ทางโครงการมีระบบป้องกันอัคคีภัยตาม พ.ร.บ. ควบคุมอาคาร พ.ศ.2522 และข้อบัญญัติ กทม. เรื่อง ควบคุมการก่อสร้างอาคาร พ.ศ. 2522 อย่างครบถ้วน ซึ่งระบบสัญญาณเตือนอัคคีภัย ประกอบด้วย แผงควบคุมรวมระบบสัญญาณเตือนอัคคีภัย อุปกรณ์แจ้งเหตุ เครื่องตรวจจับควัน เครื่องตรวจจับความร้อน กริ่งสัญญาณแจ้งเหตุ เครื่องตรวจจับควัน เครื่องดับเพลิงชนิดมือถือ มีระบบผจญเพลิงและป้องกันเพลิงไหม้ ประกอบด้วย ตู้เก็บสายฉีดน้ำดับเพลิง หัวรับน้ำดับเพลิง อุปกรณ์ดับเพลิงชนิดมือถือ</p> | <p>- ไม่มี</p> | |

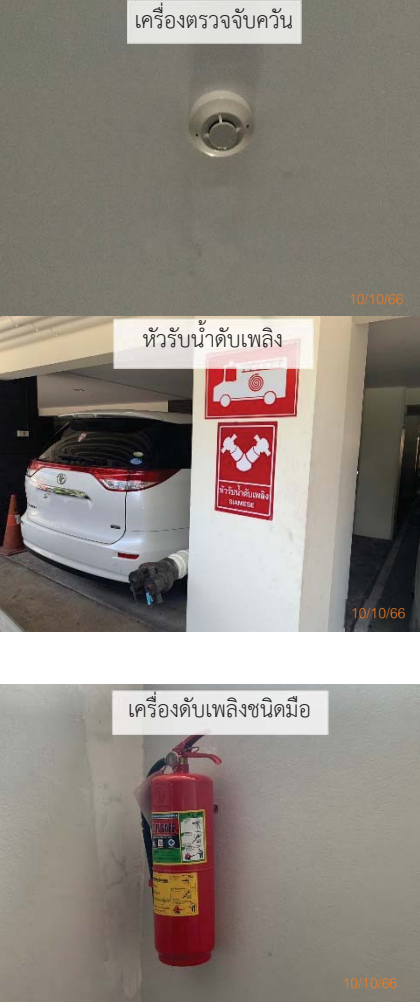
| มาตรการป้องกันและแก้ไขผลกระทบสิ่งแวดล้อม<br>และมาตรการติดตามตรวจสอบผลกระทบสิ่งแวดล้อม | ผลการปฏิบัติตามมาตรการ | ปัญหา อุปสรรค ที่ไม่สามารถปฏิบัติตามมาตรการ และแนวทางแก้ไข | ภาพประกอบมาตรการ |
|---|---|---|---|
| <p>5. เครื่องตรวจจับความร้อน (heat detector) โดยจะติดตั้งไว้บริเวณเพดานโถงทางเดิน และทางออกบันไดหนีไฟทุกชั้นของอาคาร</p> <p>1.2) ระบบผจญเพลิงและป้องกันเพลิงไหม้ ระบบฉีดน้ำดับเพลิง โครงการจะปรับปรุงเพิ่มเติมระบบฉีดน้ำดับเพลิงโดยติดตั้งเครื่องสูบน้ำดับเพลิง (fire pump) ขนาด 1,000 แกลลอน/นาที่ จำนวน 1 เครื่อง และเครื่องสูบน้ำดับเพลิงช่วย (jockey pump) ขนาด 20 แกลลอน/นาที่ จำนวน 1 เครื่อง โดยจะสูบน้ำจากถังเก็บน้ำใต้ดินไปยังตู้เก็บสายฉีดน้ำดับเพลิงพร้อมอุปกรณ์ตามชั้นต่างๆ ตั้งแต่ชั้นที่ 1-10 โดยโครงการจะติดตั้งเพิ่มเติมอีก 13 ตู้ รวมเป็นทั้งหมด 23 ตู้ โดยบริเวณชั้น 2-6 จะติดตั้งเพิ่มเติมอีกชั้นละ 2 ตู้ รวมเป็น 3 ตู้/ชั้น สำหรับบริเวณชั้นล่างนั้นจะติดตั้งตู้เก็บสายฉีดน้ำดับเพลิงเพิ่มเติมอีก 3 ตู้ ตรงบริเวณด้านซ้ายและขวาของอาคาร ด้านละ 1 ตู้ และด้านหลัง 1 ตู้ นอกจากนี้โครงการจะเพิ่มความจุถังเก็บน้ำใต้ดินจาก 120 ลบ.ม. เป็น 170 ลบ.ม. โดยกำหนดให้ระดับน้ำเก็บกักสำรองเพื่อการดับเพลิงไว้ไม่น้อยกว่า 30 นาที หรือปริมาณ 137 ลบ.ม.</p> <p>1. หั้วรับน้ำดับเพลิง (fire department connections) ติดตั้งไว้ 1 จุด บริเวณชั้นล่าง</p> | | | <p>The image is a composite of three photographs. The top photo shows a white ceiling-mounted heat detector with a label 'เครื่องตรวจจับควัน' (Smoke Detector) and a timestamp '10/10/66'. The middle photo shows a fire department water intake connection with a red fire truck and a label 'หัวรับน้ำดับเพลิง' (Fire Department Water Intake) and a timestamp '10/10/66'. The bottom photo shows a red manual fire extinguisher with a label 'เครื่องดับเพลิงชนิดมือ' (Manual Fire Extinguisher) and a timestamp '10/10/66'.</p> |

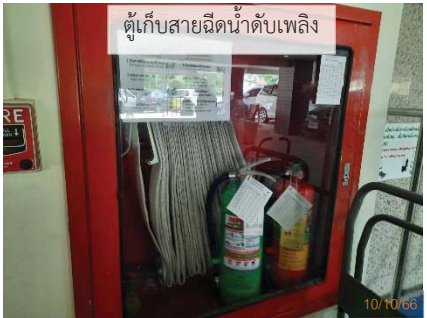
| มาตรการป้องกันและแก้ไขผลกระทบสิ่งแวดล้อม<br>และมาตรการติดตามตรวจสอบผลกระทบสิ่งแวดล้อม | ผลการปฏิบัติตามมาตรการ | ปัญหา อุปสรรค ที่ไม่สามารถปฏิบัติตามมาตรการ และแนวทางแก้ไข | ภาพประกอบมาตรการ |
|---|---|---|---|
| 2. เครื่องดับเพลิงชนิดมือถือ (fire extinguisher) ติดตั้งไว้ในตู้เก็บสายฉีดน้ำดับเพลิงทุกตู้ๆ ละ 1 เครื่อง โดยติดตั้งไว้บริเวณชั้นล่าง 3 เครื่อง บริเวณชั้น 2-6 ชั้นละ 3 เครื่อง ชั้นคาตฟ้า 1 เครื่อง รวมทั้งหมด 24 เครื่อง | | | |

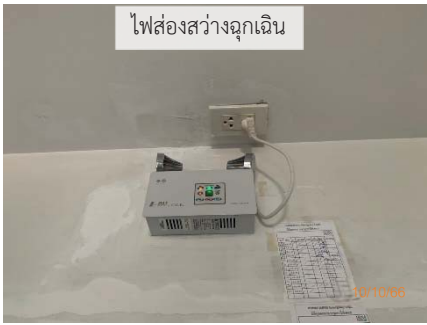
| มาตรการป้องกันและแก้ไขผลกระทบสิ่งแวดล้อม<br>และมาตรการติดตามตรวจสอบผลกระทบสิ่งแวดล้อม | ผลการปฏิบัติตามมาตรการ | ปัญหา อุปสรรค ที่ไม่สามารถปฏิบัติ<br>ตามมาตรการ และแนวทางแก้ไข | ภาพประกอบมาตรการ |
|---|---|---|---|
| 4. เครื่องส่องสว่างฉุกเฉิน (emergency light) โดยติดตั้งบริเวณโถงบันไดกลางและหน้าบันไดหนีไฟทุกชั้น | - ติดตั้งเครื่องส่องสว่างฉุกเฉิน (emergency light) โดยติดตั้งบริเวณโถงบันไดกลางและหน้าบันไดหนีไฟทุกชั้น | - ไม่มี | |

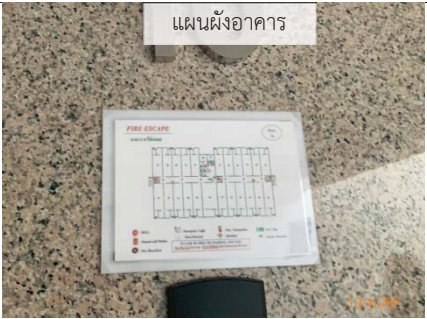
| มาตรการป้องกันและแก้ไขผลกระทบสิ่งแวดล้อม<br>และมาตรการติดตามตรวจสอบผลกระทบสิ่งแวดล้อม | ผลการปฏิบัติตามมาตรการ | ปัญหา อุปสรรค ที่ไม่สามารถปฏิบัติตามมาตรการ และแนวทางแก้ไข | ภาพประกอบมาตรการ |
|---|---|---|---|
| 7. แผนผังอาคาร ติดตั้งไว้บริเวณโถงหน้าบันได<br>กลางของอาคารทุกชั้น | - ติดตั้งแผนผังอาคาร ไว้บริเวณโถงหน้าบันได<br>กลางของอาคารทุกชั้น | - ไม่มี | แผนผังอาคาร |

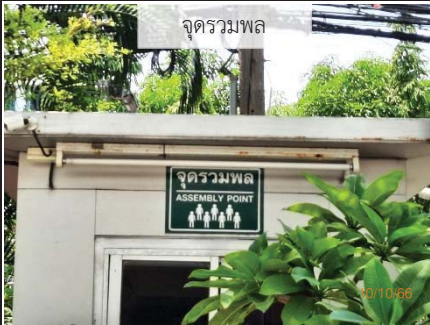
| มาตรการป้องกันและแก้ไขผลกระทบสิ่งแวดล้อม<br>และมาตรการติดตามตรวจสอบผลกระทบสิ่งแวดล้อม | ผลการปฏิบัติตามมาตรการ | ปัญหา อุปสรรค ที่ไม่สามารถปฏิบัติ<br>ตามมาตรการ และแนวทางแก้ไข | ภาพประกอบมาตรการ |
|---|---|---|---|
| 10. จัดให้มีแผนปฏิบัติการฉุกเฉินโดยระบุถึงวิธีการอพยพผู้ที่อยู่ในอาคารได้หมดภายใน 1 ชม. และจัดให้มีเจ้าหน้าที่คอยดูแลการอพยพและจัดกลุ่มคนที่อพยพออกมาจากอาคารไปยังจุดรวมพลที่เหมาะสมและปลอดภัยภายในโครงการ | - ให้มีแผนปฏิบัติการฉุกเฉินโดยระบุถึงวิธีการอพยพผู้ที่อยู่ในอาคารได้หมดภายใน 1 ชม. และจัดให้มีเจ้าหน้าที่คอยดูแลการอพยพและจัดกลุ่มคนที่อพยพออกมาจากอาคารไปยังจุดรวมพลที่เหมาะสมและปลอดภัยภายในโครงการ | - ไม่มี | |

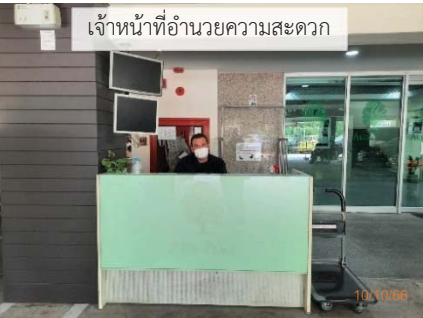
| มาตรการป้องกันและแก้ไขผลกระทบสิ่งแวดล้อม<br>และมาตรการติดตามตรวจสอบผลกระทบสิ่งแวดล้อม | ผลการปฏิบัติตามมาตรการ | ปัญหา อุปสรรค ที่ไม่สามารถปฏิบัติตามมาตรการ และแนวทางแก้ไข | ภาพประกอบมาตรการ |
|---|---|---|---|
| 13. จัดให้มีเจ้าหน้าที่คอยตรวจตราความเรียบร้อยตลอด 24 ชม. และอำนวยความสะดวกและปลอดภัยบริเวณทางเข้า-ออกโครงการ | - โครงการจัดให้มีเจ้าหน้าที่คอยตรวจตราความเรียบร้อยตลอด 24 ชม. และอำนวยความสะดวกและปลอดภัยบริเวณทางเข้า-ออกโครงการ | - ไม่มี | |

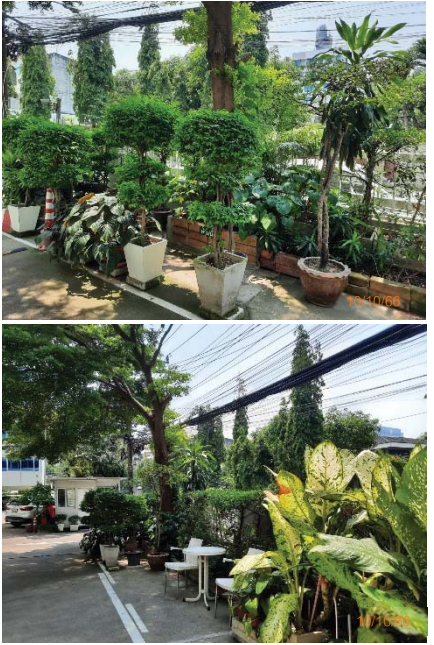
| มาตรการป้องกันและแก้ไขผลกระทบสิ่งแวดล้อม<br>และมาตรการติดตามตรวจสอบผลกระทบสิ่งแวดล้อม | ผลการปฏิบัติตามมาตรการ | ปัญหา อุปสรรค ที่ไม่สามารถปฏิบัติตามมาตรการ และแนวทางแก้ไข | ภาพประกอบมาตรการ |
|---|---|---|---|
| 2) หมั่นดูแลพื้นที่สีเขียวในโครงการให้มีสภาพ<br>สวยงามอย่างสม่ำเสมอ | - โครงการจัดให้มีแม่บ้านคอยดูแลทำความสะอาดพื้นที่สีเขียวในโครงการทุกจุดให้มีสภาพ<br>ที่สวยงามเป็นประจำ | ไม่มี | |
