บทที่ 2

ผลการปฏิบัติตามมาตรการป้องกันและแก้ไขผลกระทบสิ่งแวดล้อม และมาตรการติดตามตรวจสอบผลกระทบสิ่งแวดล้อม

2.1 มาตรการป้องกันและแก้ไขผลกระทบสิ่งแวดล้อม

ตารางที่ 2-1 ผลการปฏิบัติตามมาตรการป้องกันและแก้ไขผลกระทบสิ่งแวดล้อมทั่วไป

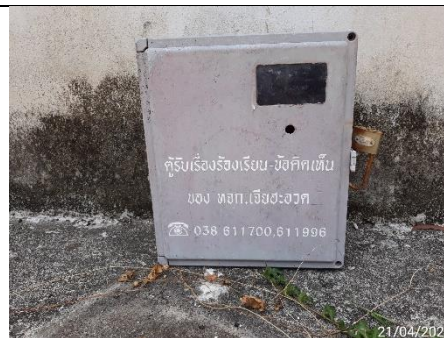
มาตรการป้องกันและแก้ไข ผลกระทบสิ่งแวดล้อม	ผลการปฏิบัติตามมาตรการฯ	ปัญหา อุปสรรค ที่ไม่สามารถปฏิบัติ ตามมาตรการ และแนวทางแก้ไข	ภาพประกอบ
<p>ระยะดำเนินการทำเหมืองและสิ้นสุดการทำเหมือง</p> <p>1. ให้มีจุดรับเรื่องร้องทุกข์ความเดือดร้อนของ ประชาชนที่เกิดจากกิจกรรมการทำเหมืองแร่ และ กิจกรรมที่เกี่ยวข้อง ในกรณีที่มีผู้ร้องเรียน ผู้ถือ ประทานบัตรจะต้องดำเนินการแก้ไข และให้ความ ช่วยเหลือด้วยความเป็นธรรม</p>	<p>- จัดให้มีกล่องรับความคิดเห็นไว้บริเวณสำนักงาน ภายในโครงการและมีป้ายแสดงรายละเอียดเบอร์ โทรศัพท์ติดต่อหากต้องการร้องเรียน</p> <p>- ตั้งแต่เปิดการทำเหมืองยังไม่มีผู้ร้องเรียนแต่ อย่างไร</p>	- ไม่มี

<p>กล่องรับเรื่องร้องทุกข์</p>
<p>2. หากได้รับการร้องเรียนจากประชาชนที่อาศัย อยู่ในบริเวณใกล้เคียงว่าได้รับความเดือดร้อนรำคาญ จากการดำเนินโครงการ และกรมอุตสาหกรรม พื้นฐานและการเหมืองแร่ หรือสำนักงานนโยบาย และแผนทรัพยากรธรรมชาติและสิ่งแวดล้อมได้ ตรวจสอบแล้ว พบว่าผู้ถือประทานบัตรไม่ปฏิบัติ ตามมาตรการป้องกันและแก้ไขผลกระทบ สิ่งแวดล้อมที่กำหนด จะต้องหยุดการทำเหมืองแล้ว แก้ไขเหตุแห่งความเดือดร้อนให้เสร็จสิ้นก่อนที่จะ ดำเนินการต่อไป</p>	<p>- หากมีการร้องเรียนจากราษฎรว่าได้รับผลกระทบ จากการทำเหมืองโครงการจะรีบดำเนินการแก้ไข และให้ความช่วยเหลืออย่างเร่งด่วน</p>	- ไม่มี	-

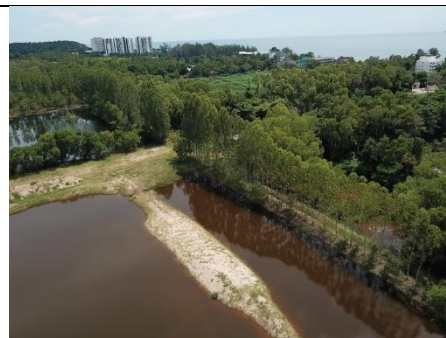
มาตรการป้องกันและแก้ไข ผลกระทบสิ่งแวดล้อม	ผลการปฏิบัติตามมาตรการฯ	ปัญหา อุปสรรค ที่ไม่สามารถปฏิบัติ ตามมาตรการ และแนวทางแก้ไข	ภาพประกอบ
9. ปลุกพืชคลุมดิน เช่น หญ้าแฝก พืชตระกูลถั่ว และไม่ย่นต้นโตเร็ว เช่น ยูคาลิปตัส สนทะเล สน ประติพัทธ์ เสม็ด กระถินณรงค์ กระถินเทพา และ กระถินยักษ์ เป็นต้น หรือไม้ชนิดอื่นตามความ เหมาะสมในบริเวณที่เื้ออำนวยการปลูก คือ บริเวณพื้นที่เว้นการทำเหมืองที่มีสภาพเป็นพื้นที่เปิด โล่ง เพื่อเป็นแนวเขตพื้นที่กันชน (Buffer Zone) เพื่อลดผลกระทบ ซึ่งได้แก่ การชะล้างพังทลาย ของดิน ฝุ่นละออง เสียงดัง และทัศนียภาพ บริเวณพื้นที่โครงการ	- มีการปลูกยูคาลิปตัสและกระถินณรงค์เสริมบริเวณ คันทำนบและแนวเว้นเขตไม่ทำเหมือง	- ไม่มี

ต้นยูคาลิปตัสบริเวณพื้นที่เว้นการทำเหมือง

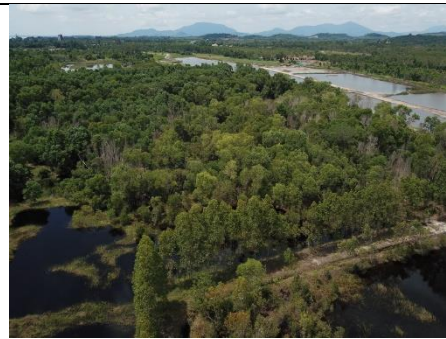
มาตรการป้องกันและแก้ไข ผลกระทบสิ่งแวดล้อม	ผลการปฏิบัติตามมาตรการฯ	ปัญหา อุปสรรค ที่ไม่สามารถปฏิบัติ ตามมาตรการ และแนวทางแก้ไข	ภาพประกอบ
2.ให้คงสภาพพื้นที่ป่า (เช่น ยูคาลิปตัส กระถิน ณรงค์ เป็นต้น) ไว้ก่อนโดยเฉพาะในบริเวณพื้นที่เว้น การทำเหมือง หรือบริเวณพื้นที่ที่ยังไม่เกี่ยวข้องกับ การทำเหมือง ทั้งนี้ เพื่อเป็นแนวป้องกันผลกระทบ (Buffer Zone) อีกทางหนึ่ง	- มีการกำหนดขอบเขตพื้นที่ทำเหมืองที่ชัดเจน สำหรับในบริเวณที่ไม่เกี่ยวข้องได้มีการคงสภาพ พื้นที่เดิมไว้	- ไม่มี

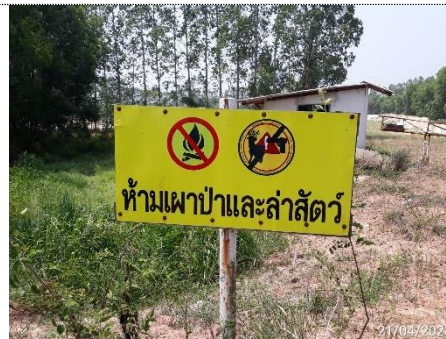
บริเวณที่ยังไม่มีการทำเหมือง
3. ติดป้ายเตือน “ห้ามจุดไฟ” หรือ “ห้ามล่าสัตว์” ในบริเวณพื้นที่ที่มองเห็นได้ชัดเจน ทั้งในพื้นที่ โครงการและบริเวณใกล้เคียง รวมถึงดูแลให้ พนักงานปฏิบัติตามอย่างเคร่งครัด	- มีการติดป้ายเตือนห้ามจุดไฟและห้ามล่าสัตว์ บริเวณภายในโครงการ - มีการกำชับพนักงานมิให้ทำการจุดไฟหรือล่าสัตว์ บริเวณพื้นที่โครงการและใกล้เคียง	- ไม่มี

ป้ายห้ามจุดไฟ/ห้ามล่าสัตว์

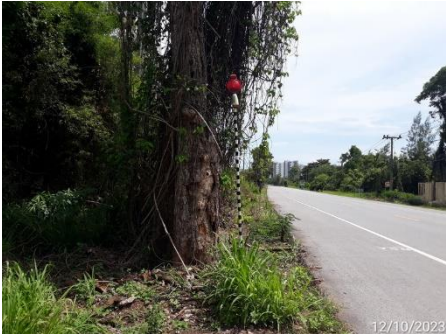
มาตรการป้องกันและแก้ไข ผลกระทบสิ่งแวดล้อม	ผลการปฏิบัติตามมาตรการฯ	ปัญหา อุปสรรค ที่ไม่สามารถปฏิบัติ ตามมาตรการ และแนวทางแก้ไข	ภาพประกอบ
<p>3. คุณค่าการใช้ประโยชน์ของมนุษย์ การคมนาคม</p> <p>1. จัดทำป้ายสัญญาณเตือน เช่น ป้ายเตือนให้ ระวัง และชะลอความเร็ว และสัญญาณไฟกระพริบ บริเวณริมเส้นทางขนส่งแร่ เพื่อส่งเสริมความ ปลอดภัยและลดอุบัติเหตุต่างๆ ที่อาจเกิดขึ้นต่อ ประชาชนในชุมชนตลอดแนวเส้นทางขนส่งแร่ พร้อมทั้งดูแลป้ายและสัญญาณเตือนภัยให้อยู่ใน สภาพพร้อมใช้งานอยู่เสมอ</p>	<p>- มีการติดตั้งสัญญาณไซเลนบริเวณทางเข้า-ออก ประทานบัตร ในช่วงที่มีการขนส่งแร่ออกสู่ทาง หลวงหมายเลข 3145</p> <p>- มีการติดตั้งป้ายเตือนรถบรรทุกและชะลอความเร็ว บริเวณริมเส้นทางขนส่งแร่ของโครงการ</p>	<p>- ไม่มี</p>	<div>

<p>สัญญาณไฟบริเวณทางเข้า-ออก</p>

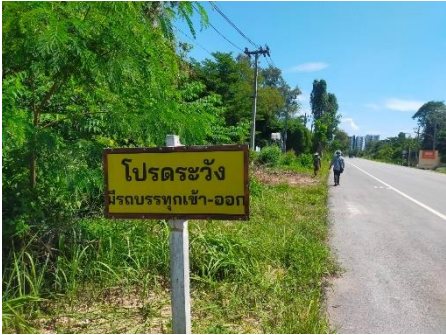
<p>ป้ายเตือนระวังรถบรรทุก</p></div>

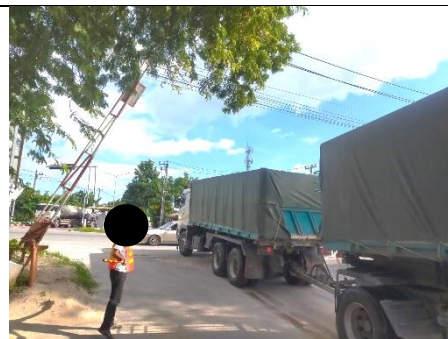
มาตรการป้องกันและแก้ไข ผลกระทบสิ่งแวดล้อม	ผลการปฏิบัติตามมาตรการฯ	ปัญหา อุปสรรค ที่ไม่สามารถปฏิบัติ ตามมาตรการ และแนวทางแก้ไข	ภาพประกอบ
2. จัดเจ้าหน้าที่กำกับการจราจร บริเวณปาก ทางเข้า-ออกโครงการที่เชื่อมต่อกับทางหลวง หมายเลข 3145	- ในช่วงที่มีรถบรรทุกขนส่งออกสู่ทางหลวง หมายเลข 3145 ได้มีเจ้าหน้าที่คอยอำนวยความสะดวก การจราจร	- ไม่มี

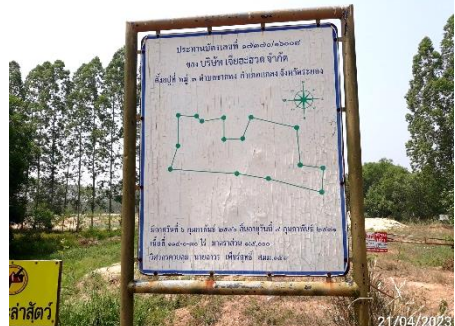
ป้ายแสดงรายละเอียดเกี่ยวกับประทานบัตร

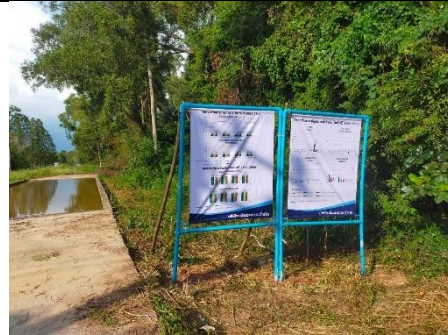
มาตรการป้องกันและแก้ไข ผลกระทบสิ่งแวดล้อม	ผลการปฏิบัติตามมาตรการฯ	ปัญหา อุปสรรค ที่ไม่สามารถปฏิบัติ ตามมาตรการ และแนวทางแก้ไข	ภาพประกอบ
2. ให้ประชาสัมพันธ์ข้อมูลเกี่ยวกับการดำเนินงาน ของโครงการและมาตรการป้องกันและแก้ไข ผลกระทบสิ่งแวดล้อมที่ผ่านความเห็นชอบจาก สำนักงานนโยบายและแผนทรัพยากรธรรมชาติและ สิ่งแวดล้อม ให้ประชาชนในชุมชนใกล้เคียงและ หน่วยงานสาธารณสุขในพื้นที่รับทราบอย่างทั่วถึง โดยติดตั้งป้ายประชาสัมพันธ์ขนาดใหญ่ สามารถ มองเห็นได้ชัดเจน คนในชุมชนสามารถเข้าถึงข้อมูล ได้ง่าย	- ได้มีการประชาสัมพันธ์ข้อมูลของโครงการผ่านทาง ผู้นำชุมชนและคณะกรรมการมวลชนสัมพันธ์	- ไม่มี

ป้ายประชาสัมพันธ์ผลการตรวจวัดสิ่งแวดล้อมบริเวณ ด้านหน้าโครงการ

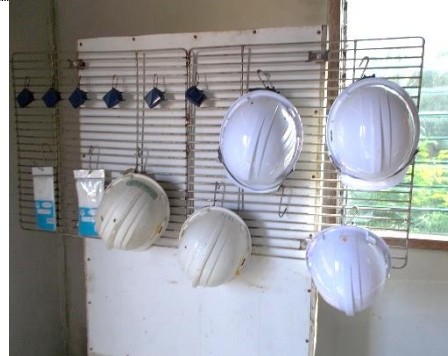
4. ให้จัดหาอุปกรณ์คุ้มครองความปลอดภัยส่วน บุคคลให้กับพนักงานในขณะที่ปฏิบัติงานอยู่ในพื้นที่ หน้าเหมืองและโรงงาน เช่น ผ้าปิดจมูก ที่อุดหู หมวกนิรภัย และรองเท้านิรภัย เป็นต้น	- มีการจัดหาอุปกรณ์ป้องกันอันตรายส่วนบุคคล ให้แกพนักงานอย่างเพียงพอและเหมาะสม	- ไม่มี

<p>การจัดเตรียมอุปกรณ์ PPE สำหรับพนักงาน</p>

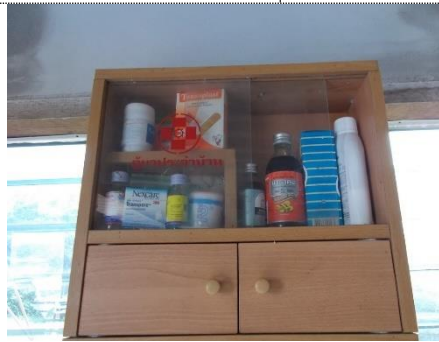
<p>อุปกรณ์ปฐมพยาบาลและยาเวชภัณฑ์</p>

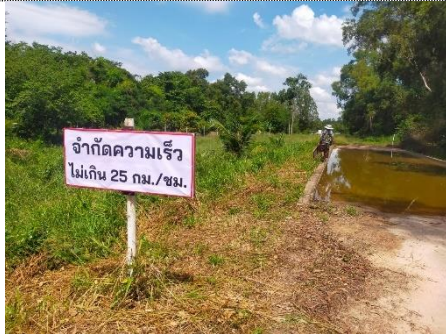
3. กำหนดความเร็วของรถบรรทุกแร่ที่วิ่งภายใน พื้นที่โครงการ ให้ใช้ความเร็วรถในอัตราไม่เกิน 25 กิโลเมตร/ชั่วโมง เพื่อลดการฟุ้งกระจายของฝุ่น ละอองจากการขนส่งแร่	- มีการกำชับพนักงานขับรถให้ใช้ความเร็วไม่เกิน 25 กม./ชม. - มีการติดตั้งป้ายจำกัดความเร็วรถบรรทุกบริเวณริม เส้นทางขนส่งแร่	- ไม่มี

ป้ายจำกัดความเร็วไม่เกิน 25 กม./ชม.

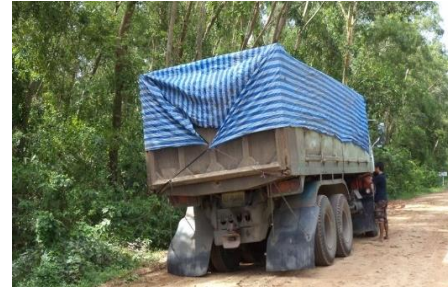
4. ในการขนส่งแร่จากพื้นที่โครงการทุกครั้ง จะต้องใช้ผ้าใบคลุมรถบรรทุกเพื่อป้องกันการฟุ้ง กระจายของฝุ่นแร่	- มีการกำชับพนักงานขับรถบรรทุกให้ทำการปิดคลุม กระบะรถบรรทุกก่อนออกจากพื้นที่โครงการ	- ไม่มี

การปิดคลุมผ้าใบรถบรรทุกแร่

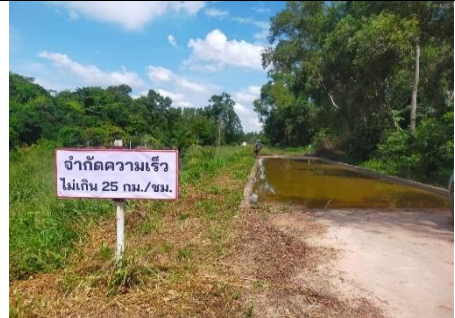
มาตรการป้องกันและแก้ไข ผลกระทบสิ่งแวดล้อม	ผลการปฏิบัติตามมาตรการฯ	ปัญหา อุปสรรค ที่ไม่สามารถปฏิบัติ ตามมาตรการ และแนวทางแก้ไข	ภาพประกอบ
<p>1.3 ระดับเสียง</p> <p>1. จำกัดความเร็วของรถบรรทุกแร่ให้ใช้ความเร็วไม่เกิน 25 กิโลเมตร/ชั่วโมง และตรวจสอบสภาพเครื่องยนต์ของรถบรรทุกแร่ของโครงการอย่างสม่ำเสมอซึ่งเป็นวิธีหนึ่งจะช่วยลดระดับเสียงลงได้</p>	<p>- ได้มีการจำกัดความเร็วไม่เกิน 25 กม./ชม. รวมทั้งมีการติดตั้งป้ายจำกัดความเร็วบริเวณริมเส้นทางขนส่งแร่</p> <p>- มีการตรวจเช็คสภาพรถบรรทุกแร่ของโครงการเป็นประจำ</p>	<p>- ไม่มี</p>

<p>ป้ายจำกัดความเร็ว</p>

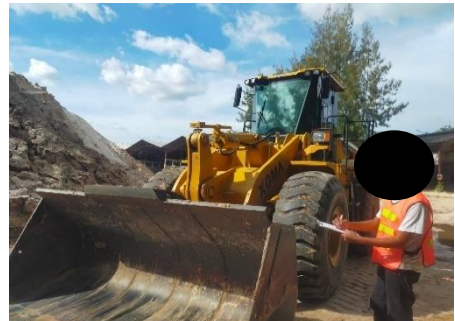
<p>เจ้าหน้าที่ตรวจเช็คสภาพรถบรรทุกแร่เป็นประจำ</p>

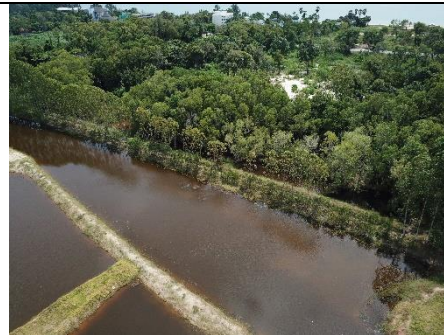
มาตรการป้องกันและแก้ไข ผลกระทบสิ่งแวดล้อม	ผลการปฏิบัติตามมาตรการฯ	ปัญหา อุปสรรค ที่ไม่สามารถปฏิบัติ ตามมาตรการ และแนวทางแก้ไข	ภาพประกอบ
5. ให้ทำการปลูกไม้ยืนต้นโตเร็ว เช่น ยูคาลิปตัส สนทะเล สนประดิพัทธ์ เสมีด กระถินณรงค์ กระถินเทพ และกระถินยักษ์ หรือไม้ชนิดอื่นตามความเหมาะสม บริเวณคันทำนบดินล้อมรอบบ่อเหมือง และพื้นที่เว้นการทำเหมืองที่มีสภาพเป็นพื้นที่เปิดโล่ง เพื่อเป็นแนวเขตพื้นที่กันชน (Buffer Zone) ช่วยดูดซับเสียงจากการทำงานของอุปกรณ์ และเครื่องจักรต่าง ๆ ได้	- มีการปลูกต้นไม้โตเร็ว (ยูคาลิปตัส) และกระถินณรงค์ เสริมบริเวณคันทำนบภายในพื้นที่โครงการ และพื้นที่เว้นไม่ทำเหมือง	- ไม่มี

ต้นยูคาลิปตัสบนคันทำนบ

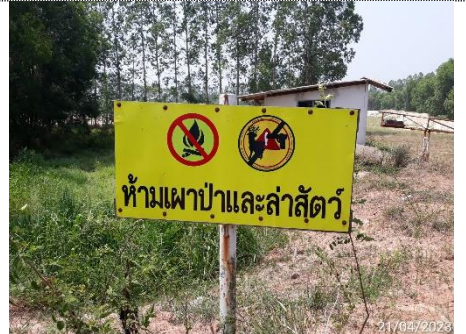
3. ควบคุมและดูแลให้มีการจุดไฟเผา หรือกระทำการใดๆ ที่อาจจะก่อให้เกิดไฟไหม้บริเวณพื้นที่โครงการและบริเวณพื้นที่ป่าใกล้เคียง เช่น การทิ้งก้นบุหรี่หรือการจุดไฟเพื่อประกอบอาหาร รวมถึงดูแลให้พนักงานปฏิบัติตามอย่างเคร่งครัด และหากพบเห็นไฟป่าในบริเวณใกล้เคียงให้ช่วยกันดับไฟเสียแต่ต้นเพื่อมิให้ไฟขยายเป็นวงกว้าง หากไฟรุนแรงไม่สามารถดับได้ ให้รีบแจ้งหน่วยงานภาคสนามของกรมป่าไม้ที่อยู่ใกล้เคียง เพื่อส่งเจ้าหน้าที่เข้ามาช่วยดับไฟโดยทันที	- โครงการได้ติดป้ายเตือนห้ามมิให้คนงานจุดไฟเผาป่าในพื้นที่โครงการและใกล้เคียง รวมทั้งกำชับคนงานห้ามมิให้เข้าไปบุกรุกแผ้วถางป่าในพื้นที่โครงการและใกล้เคียง	- ไม่มี

ป้ายห้ามจุดไฟ/ห้ามล่าสัตว์

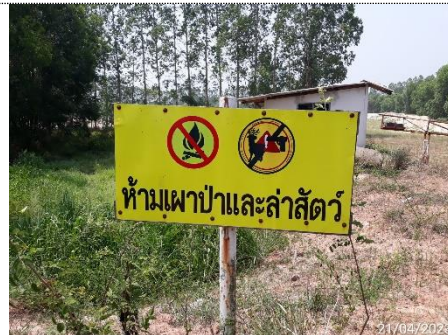
6. ต้องคอยสอดส่องตรวจตราละเมิดกรณีให้มี การบุกรุก แคว้งป่าในบริเวณติดต่อใกล้เคียง หรือ ตามแนวทางเข้าออกพื้นที่ที่ได้รับอนุญาต หาก พนักงานเจ้าหน้าที่ตรวจพบว่า มีความเสียหาย เกิดขึ้นโดยที่ผู้รับอนุญาตควรจะทราบแต่ละเลยมิได้ แจ้งให้ทราบ ผู้รับอนุญาตจะต้องรับผิดชอบด้วย	- โครงการได้ติดป้ายเตือนห้ามมิให้คนงานจุดไฟเผา ป่าในพื้นที่โครงการและใกล้เคียง รวมทั้งกำชับ คนงานห้ามมิให้เข้าไปบุกรุกแคว้งป่าในพื้นที่ โครงการและใกล้เคียง	- ไม่มี

ป้ายห้ามจุดไฟ/ห้ามล่าสัตว์

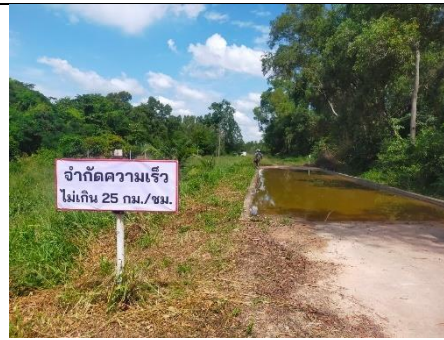
3.2 การคมนาคม 1. การบรรทุกแร่ ให้ตรวจสอบปริมาณแร่ที่ใส่ในรถบรรทุก ให้น้ำหนักแร่ไม่เกินพิกัดน้ำหนักที่กฎหมายกำหนด เพื่อป้องกันเส้นทางถนนชำรุด และป้องกันการเกิดอุบัติเหตุจากการบรรทุกเกินพิกัด และควบคุมความเร็วของรถ โดยเฉพาะช่วงถนนดินลูกรังและช่วงที่ผ่านชุมชนจะต้องใช้ความเร็วไม่เกิน 25 กิโลเมตร/ชั่วโมง	- มีการติดตั้งป้ายเตือนรถบรรทุกและชะลอความเร็วบริเวณริมเส้นทางขนส่งแร่ของโครงการ - มีการกำชับพนักงานขับรถให้ใช้ความเร็วไม่เกิน 25 กม./ชม.	- ไม่มี

ป้ายจำกัดความเร็ว
