ผลการปฏิบัติตามมาตรการป้องกันและแก้ไขผลกระทบสิ่งแวดล้อม และมาตรการติดตามตรวจสอบผลกระทบสิ่งแวดล้อม

2.1 มาตรการป้องกันและแก้ไขผลกระทบสิ่งแวดล้อม

ผลการตรวจสอบการปฏิบัติตามมาตรการป้องกันและแก้ไขผลกระทบสิ่งแวดล้อม ตามที่ระบุไว้ในหนังสือแจ้งผลการพิจารณารายงานการวิเคราะห์ผลกระทบสิ่งแวดล้อม โครงการเหมืองแร่ไดโพลไมต์ คำขอประทานบัตรที่ 8/2559 ของบริษัท ศิลาเลิศ จำกัด ตั้งอยู่ที่ตำบลปากแพรก อำเภอคอนสาร จังหวัดสุราษฎร์ธานี ตามหนังสือที่ ทส 1009.2/16586 ลงวันที่ 29 ธันวาคม 2560 ปัจจุบันได้รับอนุญาตเป็นประทานบัตรที่ 30345/16344 รายละเอียดดังตารางที่ 2-1 ถึง ตารางที่ 2-3

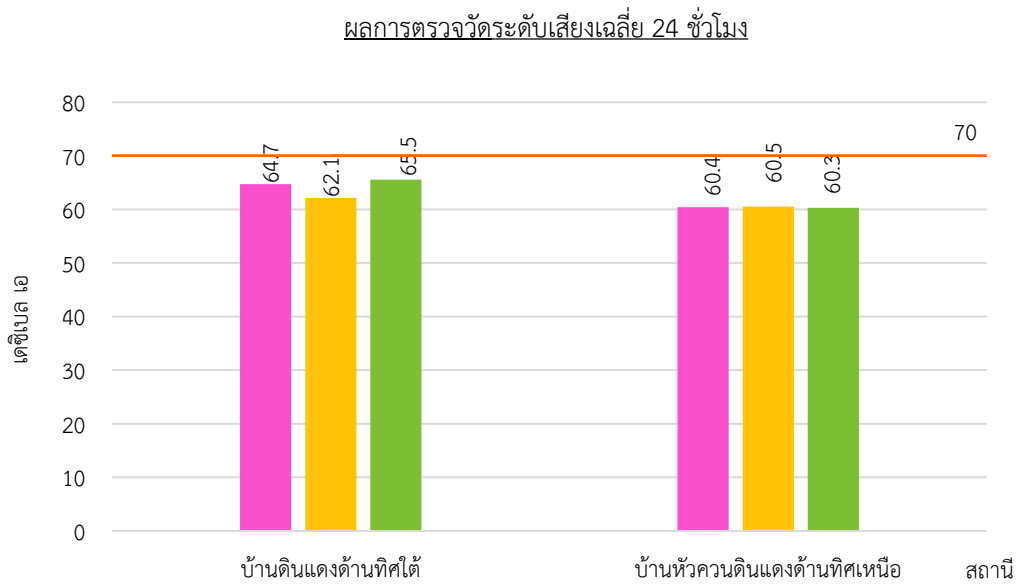
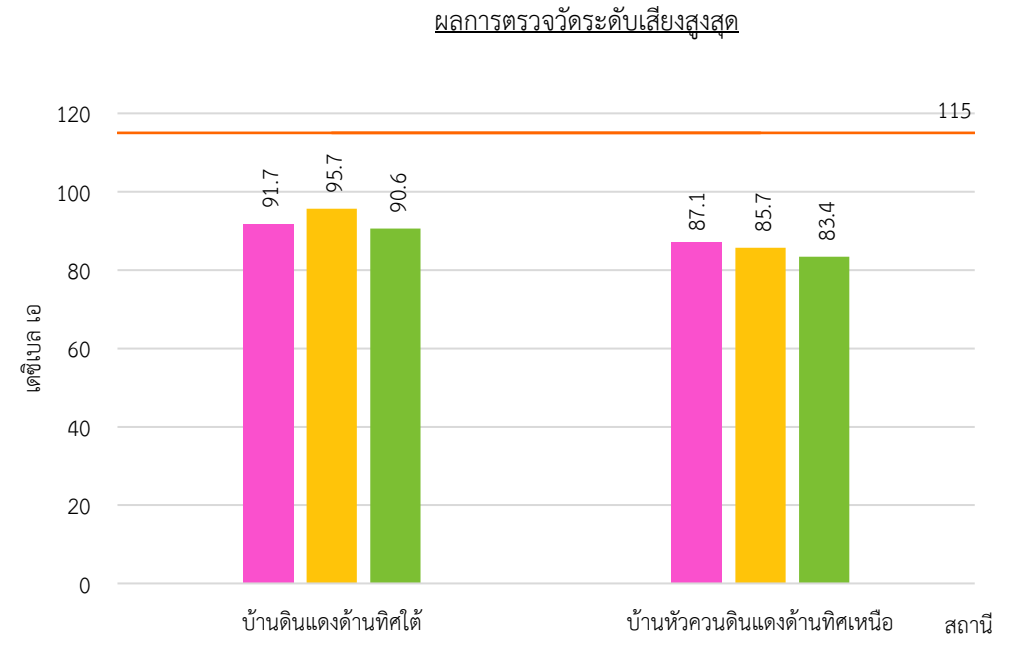
จากการตรวจวัดระดับเสียงเฉลี่ย 24 ชั่วโมง (Leq 24 hr.) และระดับเสียงสูงสุด (Lmax) ในช่วงวันที่ 13-16 ธันวาคม 2566 สถานีละ 3 วันต่อเนื่อง พบว่า บ้านดินแดงด้านทิศใต้ มีค่าระดับเสียงเฉลี่ย 24 ชั่วโมง อยู่ในช่วง 62.1-65.5 เดซิเบล เอ ระดับเสียงสูงสุด อยู่ในช่วง 90.6-95.7 เดซิเบล เอ และบ้านหัวควนดินแดงด้านทิศเหนือ มีค่าระดับเสียงเฉลี่ย 24 ชั่วโมง อยู่ในช่วง 60.3-60.5 เดซิเบล เอ ระดับเสียงสูงสุด อยู่ในช่วง 83.4-87.1 เดซิเบล เอ และเมื่อนำค่าที่ตรวจวัดได้ไปเปรียบเทียบกับเกณฑ์มาตรฐานตามประกาศคณะกรรมการสิ่งแวดล้อมแห่งชาติ ฉบับที่ 15 พ.ศ. 2540 เรื่องกำหนดมาตรฐานระดับเสียงโดยทั่วไป พบว่า มีค่าอยู่ในเกณฑ์มาตรฐานที่กำหนดไว้ คือมีค่าระดับเสียงเฉลี่ย 24 ชั่วโมง ไม่เกิน 70 เดซิเบล เอ และระดับเสียงสูงสุด ไม่เกิน 115 เดซิเบล เอ
