## บทที่ 2

### ผลการปฏิบัติตามมาตรการป้องกันและแก้ไขผลกระทบสิ่งแวดล้อม และมาตรการติดตามตรวจสอบผลกระทบสิ่งแวดล้อม

ผลการตรวจสอบการปฏิบัติตามมาตรการป้องกันและแก้ไขผลกระทบสิ่งแวดล้อม ตามที่ระบุไว้ในหนังสือแจ้งผลการพิจารณารายงานการประเมินผลกระทบสิ่งแวดล้อม โครงการเหมืองแร่หินอุตสาหกรรมชนิดหินปูน เพื่ออุตสาหกรรมก่อสร้าง คำขอประทานบัตรที่ 8/2559 ของห้างหุ้นส่วนจำกัด วังเจ้าหินอ่อนและแกรนิต ตั้งอยู่ที่ตำบลนากลาง อำเภอโกสุมพิสัย จังหวัดหนองบัวลำภู ตามหนังสือที่ ทส 1010.2/17944 ลงวันที่ 28 ธันวาคม 2561 ปัจจุบันได้รับอนุญาตเป็นประทานบัตรที่ 32309/16387 รายละเอียดดังตารางที่ 2-1 ถึง ตารางที่ 2-3

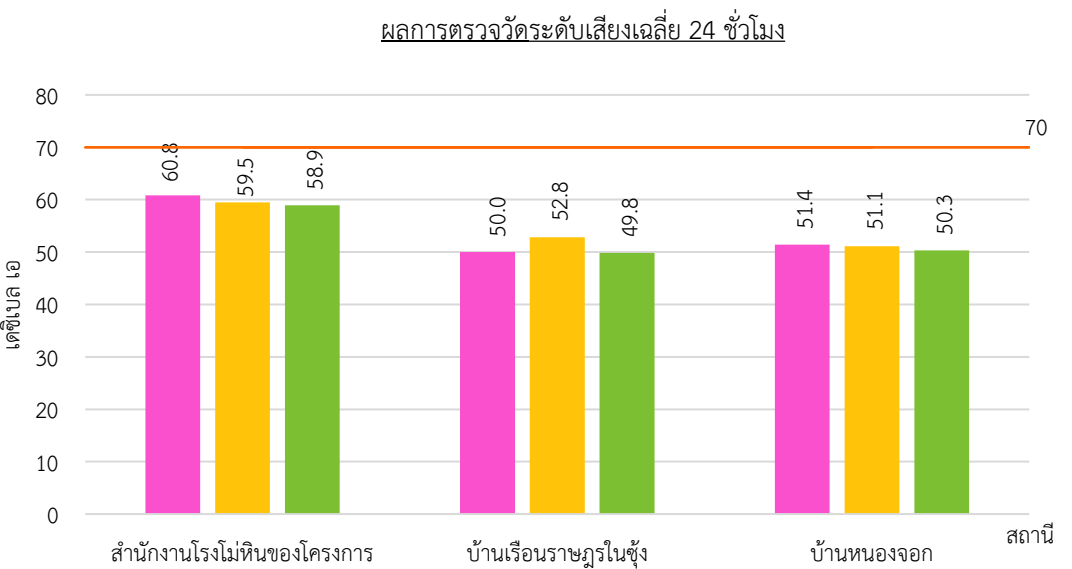
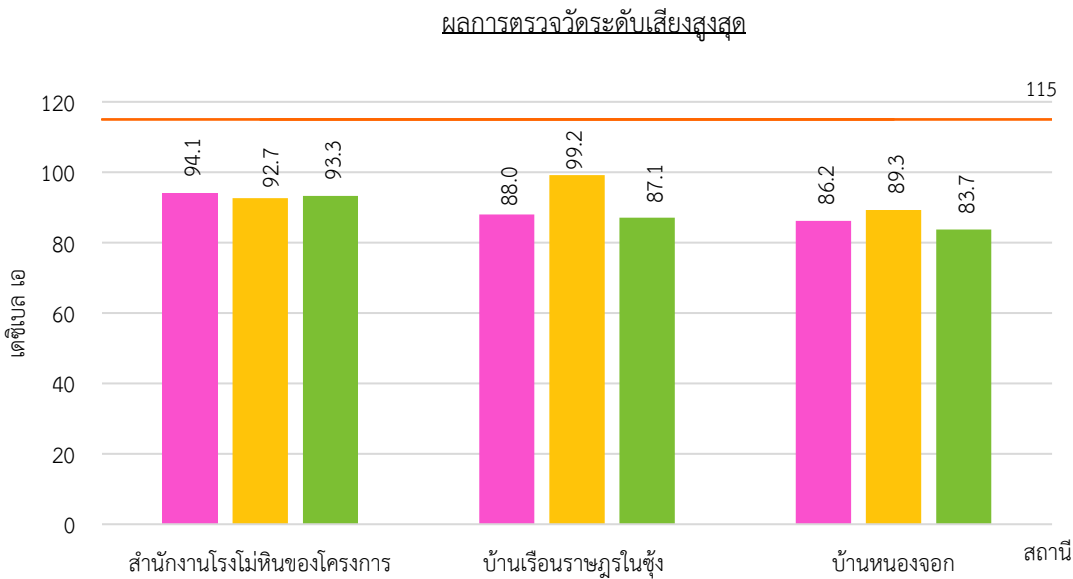
รูปที่ 2-3 ผลการตรวจวัดระดับเสียง ในช่วงวันที่ 27-30 พฤศจิกายน 2566

จากการตรวจวัดระดับเสียงเฉลี่ย 24 ชั่วโมง (Leq 24 hr.) และระดับเสียงสูงสุด (Lmax) ในช่วงวันที่ 27-30 พฤศจิกายน 2566 สถานีละ 3 วันต่อเนื่อง พบว่า สำนักงานโรงโม่หินของโครงการ มีค่าระดับเสียงเฉลี่ย 24 ชั่วโมง อยู่ในช่วง 58.9-60.8 เดซิเบล เอ ระดับเสียงสูงสุด อยู่ในช่วง 92.7-94.1 เดซิเบล เอ บ้านเรือนราษฎรบ้านในซุ้ง (กลุ่มบ้านเขาปูน) หลังที่ใกล้พื้นที่โครงการมากที่สุด มีค่าระดับเสียงเฉลี่ย 24 ชั่วโมง อยู่ในช่วง 49.8-52.8 เดซิเบล เอ ระดับเสียงสูงสุด อยู่ในช่วง 87.1-99.2 เดซิเบล เอ และบ้านหนองจอก มีค่าระดับเสียงเฉลี่ย 24 ชั่วโมง อยู่ในช่วง 50.3-51.4 เดซิเบล เอ ระดับเสียงสูงสุด อยู่ในช่วง 83.7-89.3 เดซิเบล เอ และเมื่อนำค่าที่ตรวจวัดได้ไปเปรียบเทียบกับเกณฑ์มาตรฐานตามประกาศคณะกรรมการสิ่งแวดล้อมแห่งชาติ ฉบับที่ 15 พ.ศ. 2540 เรื่อง กำหนดมาตรฐานระดับเสียงโดยทั่วไป พบว่ามีค่าอยู่เกณฑ์มาตรฐานที่กำหนดไว้ คือมีค่าระดับเสียงเฉลี่ย 24 ชั่วโมง ไม่เกิน 70 เดซิเบล เอ และระดับเสียงสูงสุด ไม่เกิน 115 เดซิเบล เอ
